REF. No. MOP-DACGER-039-2019

**INSPECCIÓN TÉCNICA - CÁRCAVA EN COMUNIDAD ÁLVAREZ EL MOLINO,
MUNICIPIO Y DEPARTAMENTO DE SANTA ANA.**

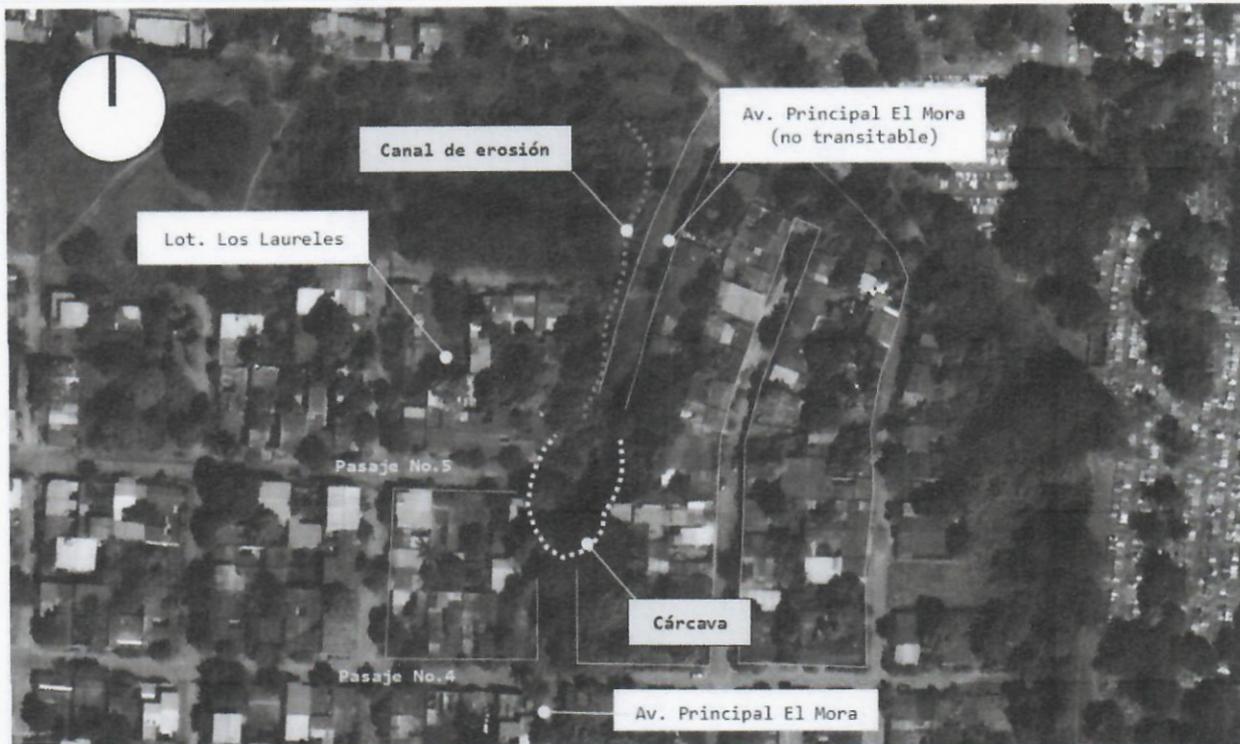
La problemática identificada consiste en la formación de una cárcava entre la Avenida Principal El Mora y Pasaje No.4 de la Colonia Álvarez. Su formación se asocia a la concentración de grandes flujos de escorrentía hacia la zona, a través de la Avenida Principal El Mora, calle no pavimentada, la cual conectaba con calle Antigua a San Salvador, a la altura del Cementerio Municipal de Santa Ana (ver Figura 2).

Figura 2. Esquema de ubicación de cárcava y canal de erosión contigua a Colonia Álvarez y Lotificación Los Laureles.

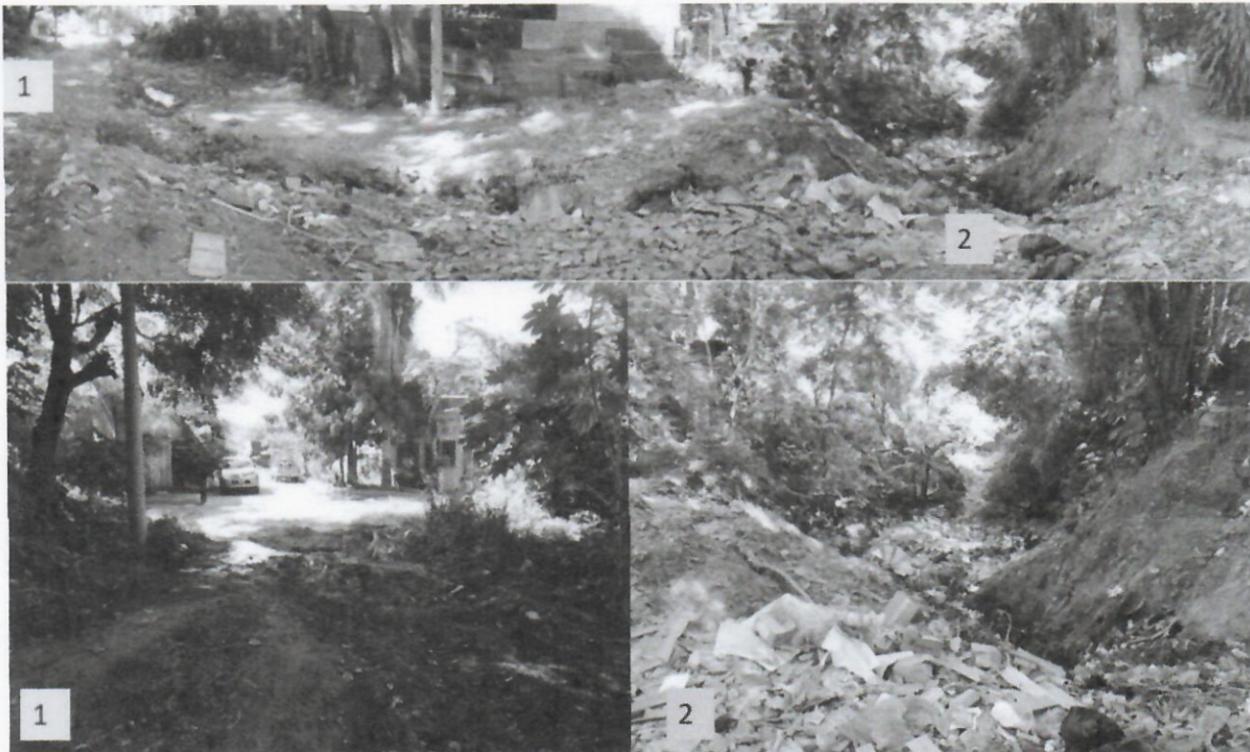
La cárcava posee una profundidad de aproximadamente 10 metros en la zona de cabecera, con un ancho máximo de 15m y una longitud de 25m. Actualmente el escarpe, en la cabecera de la cárcava, afecta directamente a cuatro lotes (ver **Figura 3**), mientras que el canal formado por los procesos erosivos aguas abajo se extiende hasta la Lotificación Los Laureles, afectando una longitud aproximada de 100m a partir de la cabecera de la cárcava (ver **Figura 4**).

Figura 3. Cabecera de cárcava en final Avenida Principal El Mora, entre Pasaje No.4 y Pasaje No. 5 de Colonia Álvarez. (1) Punto de ingreso de escorrentía sobre Avenida Principal Los Mora; (2) Cabecera de cárcava.

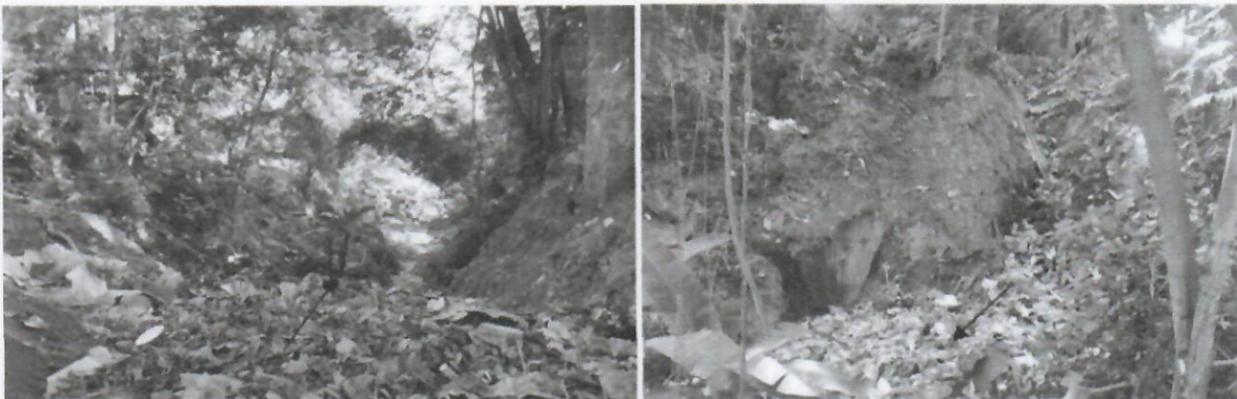
Figura 4. Canal formado por erosión contiguo a Lotificación Los Laureles.

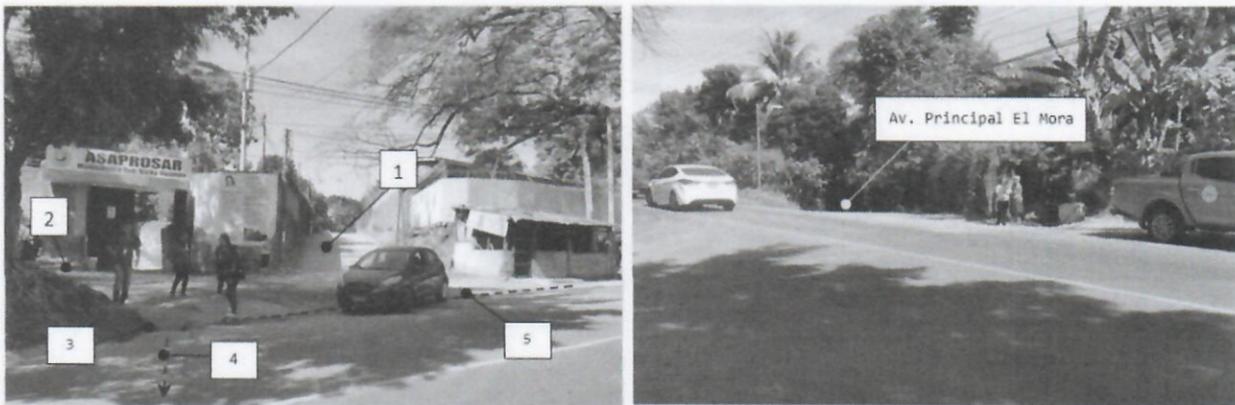
Los representantes de ADESCO Álvarez informaron que la mayor cantidad que llega a la Avenida El Mora, ingresa desde la Calle Antigua a San Salvador (Ruta RN09W), a la altura de la Clínica ASAPROSAR¹. En dicho sector se concentra la escorrentía que drena desde las Colonias Santa Anita, La Gloria y aledaños, ubicadas al Sur de la zona afectada. Se constató que el sector corresponde a la cresta de una curva vertical de la calle antigua a S.S., siendo el acceso a la Avenida Principal El Mora, el punto de menor elevación en el sector, por lo que cualquier escorrentía que drene hacia la carretera, tiende a concentrarse hacia dicha arteria vial (ver **Figura 5**).

Figura 5. Sector de ingreso de escorrentía hacia la Avenida Principal El Mora, en cercanías de Clínica ASAPROSAR. (1) Calle Principal Colonia Santa Anita; (2) Av. Las Amapolas, Colonia La Gloria I; (3) Caja de captación drenaje Av. Las Amapolas; (4) Drenaje transversal, tubería D=30 plg.; (5) drenaje longitudinal RN 09W, tubería 24 plg.

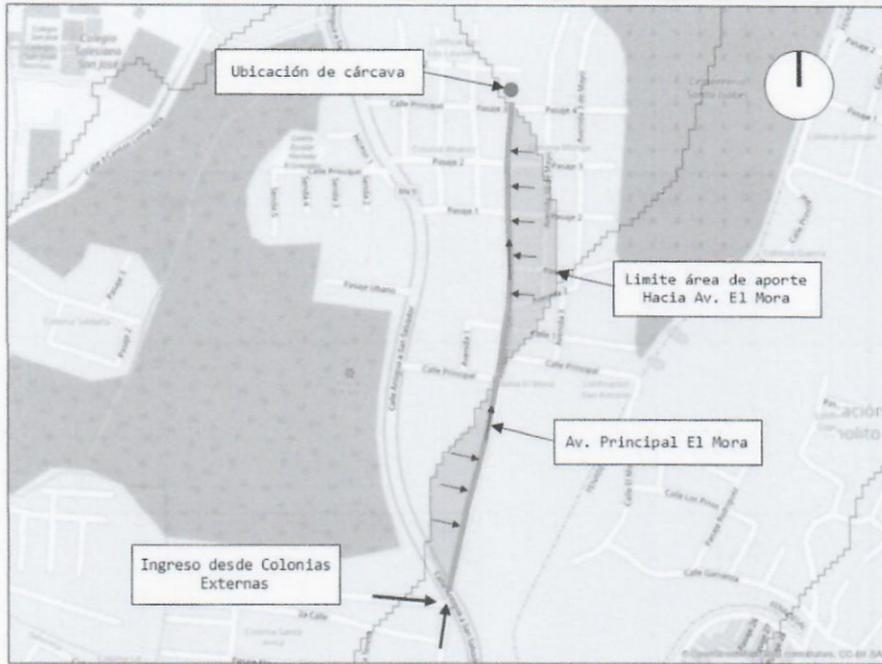
Mediante análisis de cartografía oficial (escala 1:25k) se evidencia que los terrenos aledaños a la Avenida Principal El Mora, poseen áreas muy pequeñas que puedan estar aportando escorrentía hacia dicha avenida, cuyo potencial de generación no concuerda con la apreciación que describen los habitantes de la zona, sobre la cantidad de agua que drena en la Avenida Principal El Mora, por tanto la mayor cantidad de escorrentía debe estar ingresando desde áreas externas a la Colonia Álvarez, Colonia El Mora, Colonia Monge, que corresponden a los asentamientos aledaños a la zona de afectación (ver **Figura 6**).

Figura 6. Delimitación de zonas de aporte de escorrentía, por relieve natural, hacia la Avenida Principal El Mora

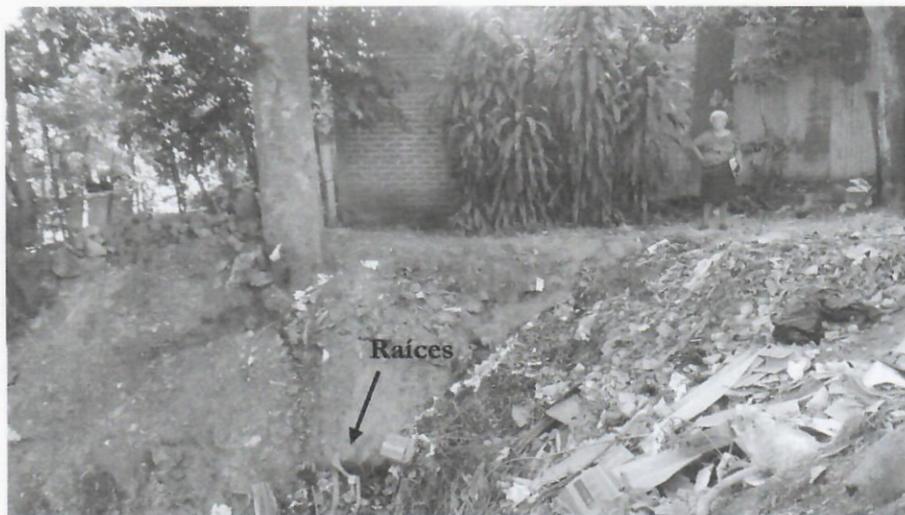
Existen varios árboles en el perímetro del socavón/cárcava que corren el riesgo de que se desplomen ya que sus raíces no tienen soporte de tierra que le proporcione fijeza al terreno, ver **Figura 7**, por lo que se recomienda que sean talados, ya que son de gran tamaño y al caer pueden dañar las casas aledañas al sector.

Figura 7. Árbol ubicado en el perímetro

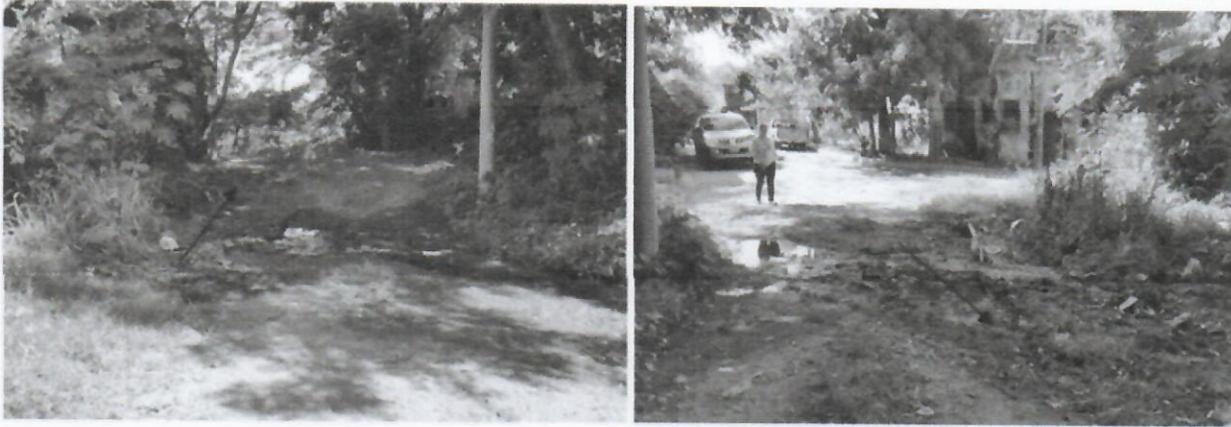
Figura 8. Punto de concentración de escorrentía en Avenida Principal El Monje, y Pasaje No.4, en cercanías de cárcava de Colonia Álvarez.

Realizar la correcta canalización del agua desde los pasajes aledaños mediante la creación de cunetas.

Pensar que al realizar el relleno este permita conectar nuevamente los pasajes entre si y además para evitar el deterioro y/o erosión de la calle cambiar la capa de rodadura de tierra por adoquín, asfalto u otro material que no sea de fácil erosión para así evitar la erosión por la acción del agua.

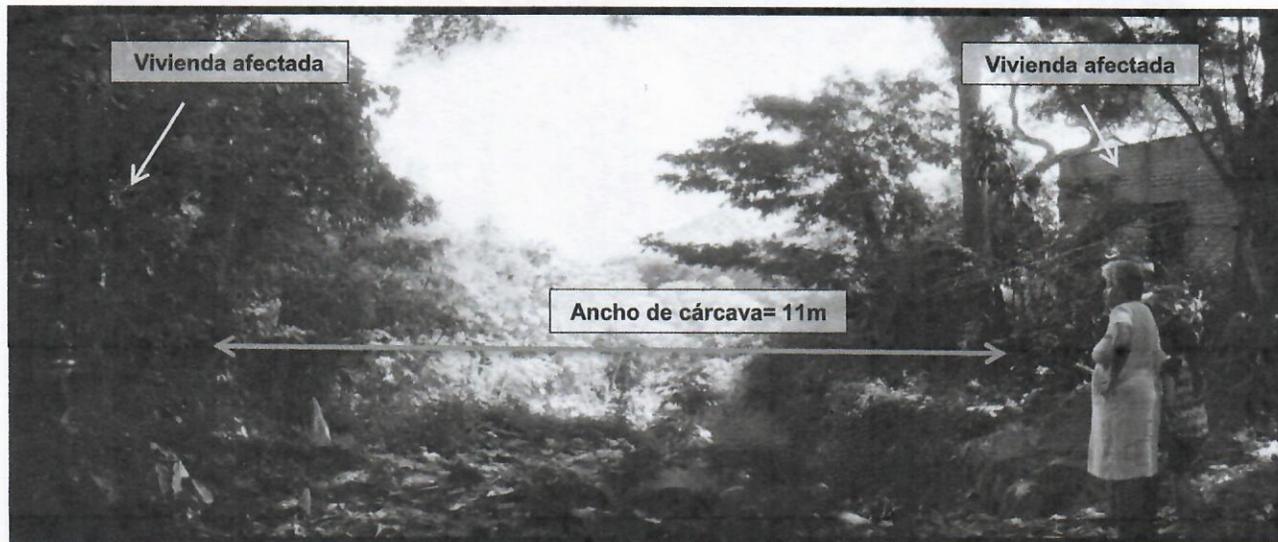
El sector tiene la apariencia de ser un botadero al aire libre, de hecho puede observarse basura, llantas usadas y desechos sólidos varios en la superficie de la cárcava. Actualmente la Alcaldía ha prohibido botar basura en este sector, por tanto, se concluye que los desechos observados no son producto de actividad realizada recientemente (ver Fotografía 1).

Fotografía 1. Panorámica de la corona de la cárcava, formada sobre el ancho de rodadura de la Avenida Principal, pueden observarse viviendas vulnerables a ambos lados de la misma.

- Remover todo tipo de desechos sólidos de la zona y continuar con la prohibición de utilizar el sector como botadero.
- Prohibir las actividades de excavación llevadas a cabo por vecinos de la localidad.
- Se recomienda la construcción de un murete perimetral de unos 30 centímetros de altura mínima, cuyo propósito sea evitar que la escorrentía proveniente de los pasajes aledaños afecte la zona de la cárcava.
- Se recomienda la colocación de cobertura plástica, como mínimo en las paredes laterales de la cárcava que soportan a viviendas, con el propósito de evitar la pérdida de material por escorrentía.

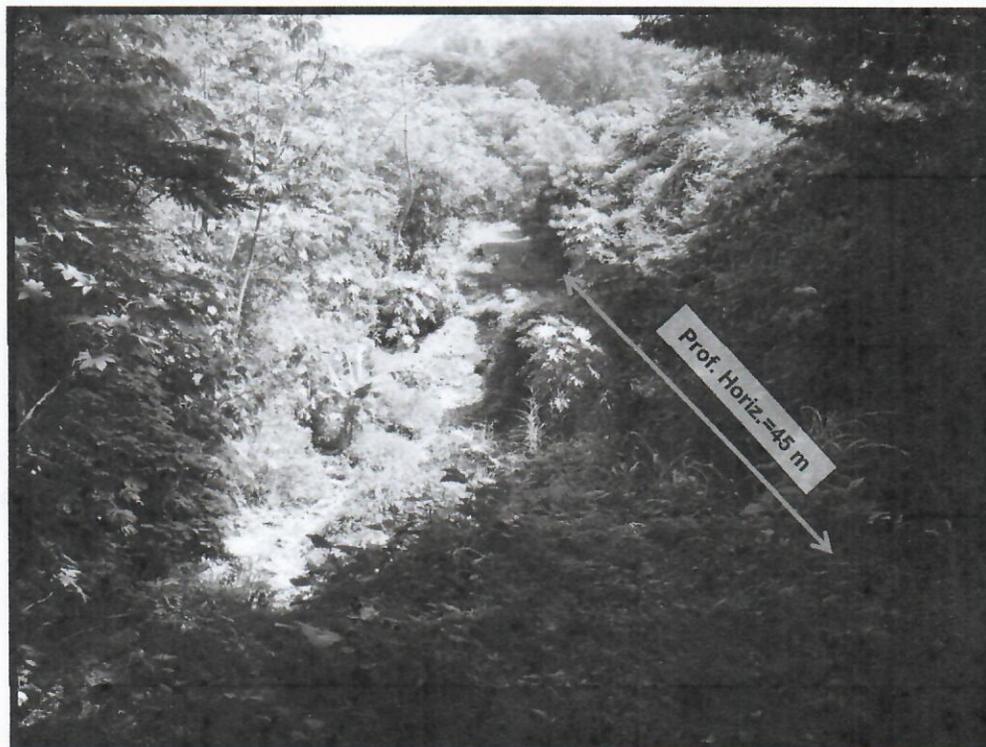
En la zona donde antiguamente existía un ancho de rodadura de la Avenida Principal de la Comunidad se observó un proceso erosivo grave en forma de cárcava, conformado en suelo con comportamiento plástico; de acuerdo a los vecinos esta cárcava empezó a formarse hace 10 años aproximadamente. Dicha cárcava posee una profundidad vertical máxima de 9 metros, una profundidad horizontal de 45 metros (ver Fotografía 2), ancho de hasta 11 metros y un perímetro equivalente a 95 metros.

Fotografía 2. Cárcava que corta la calle de acceso a Colonia Buena Vista.

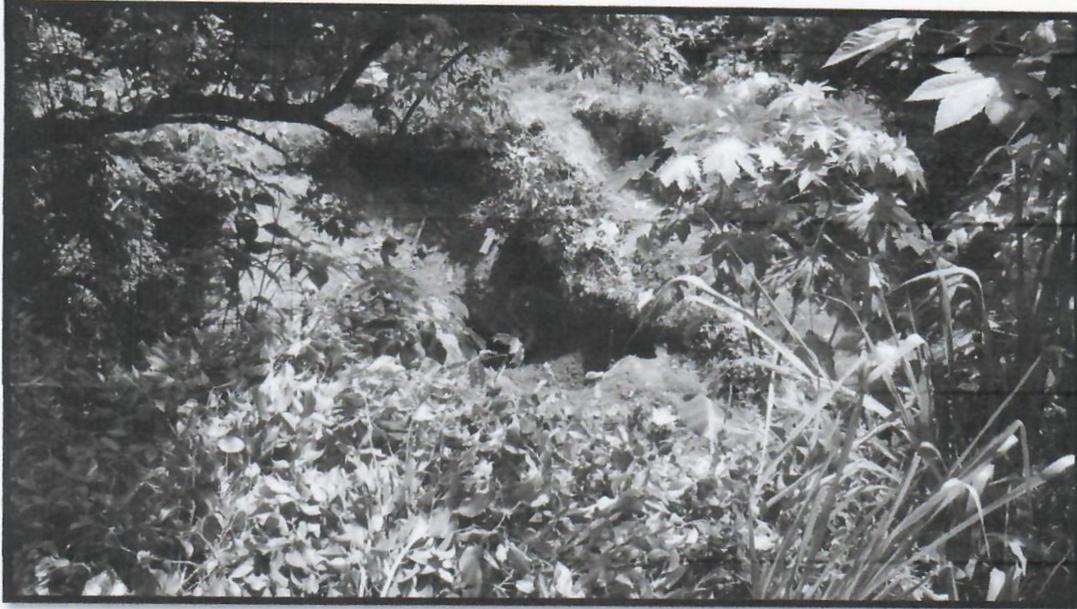
De acuerdo a la Sra. Marta Vda. de Montano al momento de conformar la pendiente de la vía, se realizó un relleno con ripio procedente de construcciones en demolición. En la actualidad los vecinos de localidades cercanas acuden al sector a excavar en busca de pedazos de hierro u otro tipo de material que pueda ser revendido (ver Fotografía 3), lo que hace que el sector sea más susceptible a erosión hídrica y a que el problema tienda a acrecentarse.

Fotografía 3. Se observa excavaciones realizadas por habitantes de la zona.
