**INFORME REF. MOP-DACGER-033-2019.**  
**INFORME TÉCNICO: EVOLUCION DE CARCAVA SANTA LUCÍA, ILOPANGO, SAN SALVADOR.**

1. **OBJETO DEL INFORME:** Constatar el avance de la cárcava registrada en la Residencial santa lucia durante el mes de octubre.
2. **COORDENADAS:** 13°41'21.67"N 89° 7'30.52"O

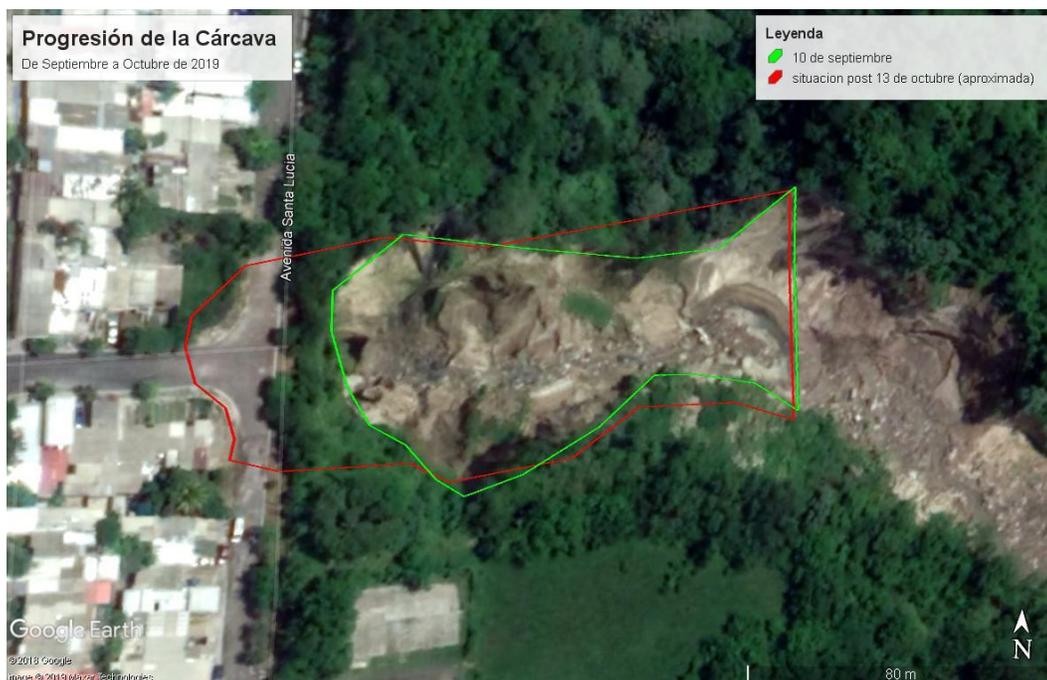
**Figura 2.** Evolución de la cárcava.

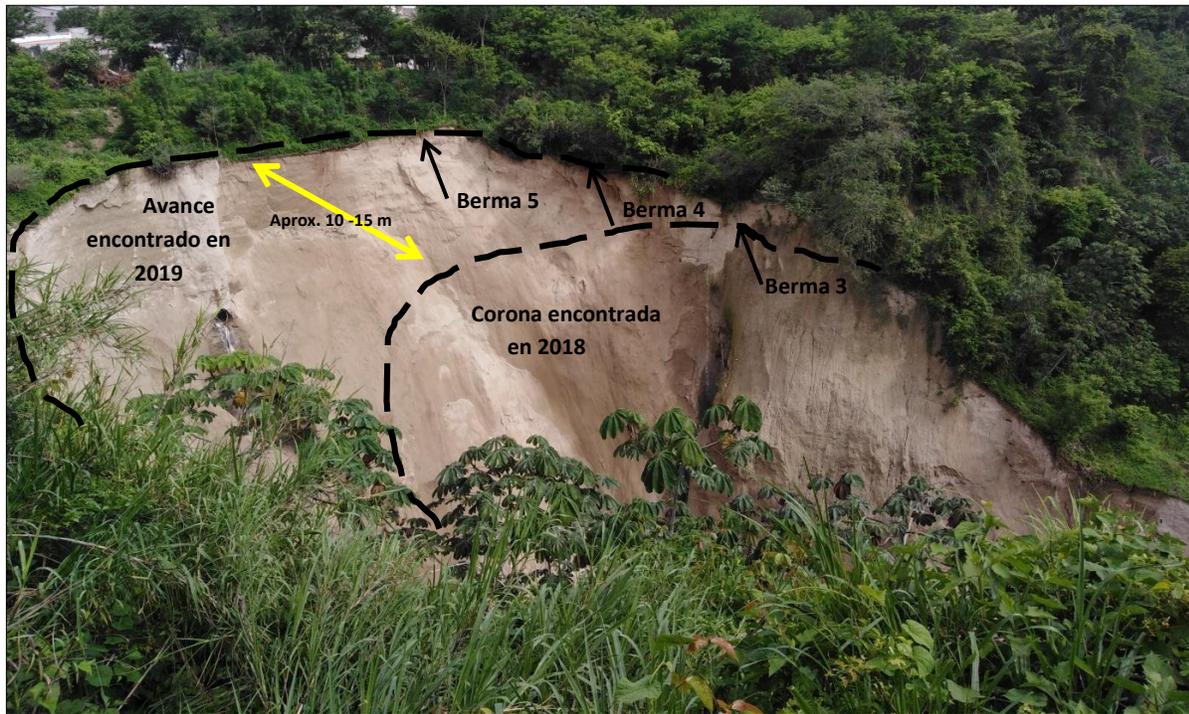
El objetivo de la inspección fue la evaluación del riesgo por inestabilidad del cuerpo escarpado de la cárcava, situación que se evidencio en campo la alta vulnerabilidad ante las erosiones hidráulicas, ya que el aumento en las dimensiones en la cárcava fue consecuencia de la inadecuada conducción y disposición final del flujo de escorrentía transportado por el sistema de drenajes.

Fotografía 1. Vista hacia cárcava 30 de Mayo de 2019.

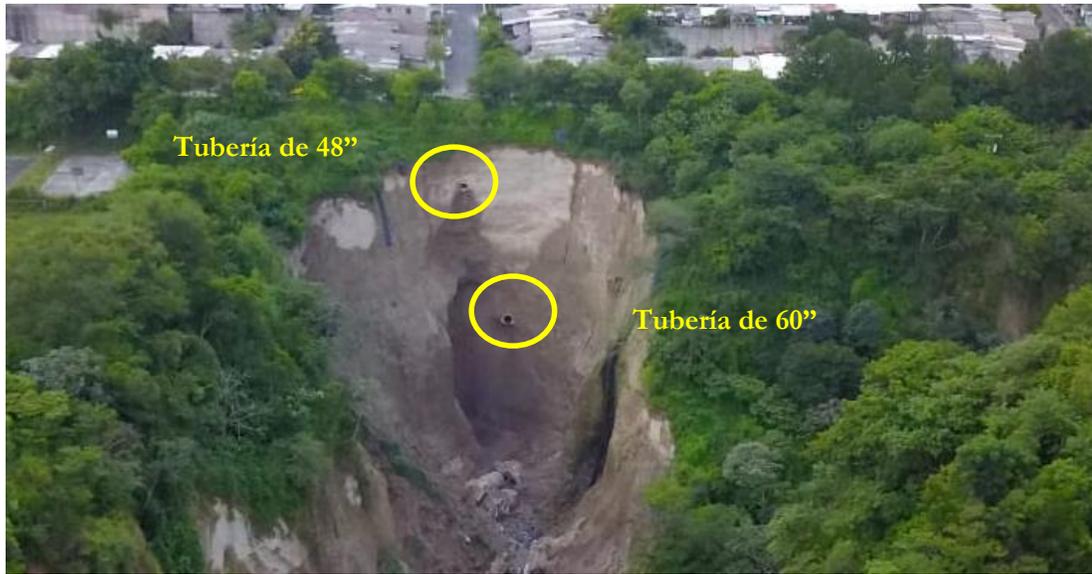
Posterior a la inspección realizada, se realizó visita de inspección el 4 de Octubre del año en curso, presentando avances más significativos en las dimensiones de la cárcava, el avance de esta permitió visualizar por primera vez, un colector de 60" en el cuerpo del escarpe de la cárcava, descubriendo de esta manera una antigua red de drenajes proveniente de la porción Norte de la Colonia Santa Lucia, situación que abono en gran manera para la degradación de los materiales que conforman el cuerpo del escarpe.

**Fotografía 2. Vista hacia cárcava 04 de octubre de 2019, fotografía Drone.**

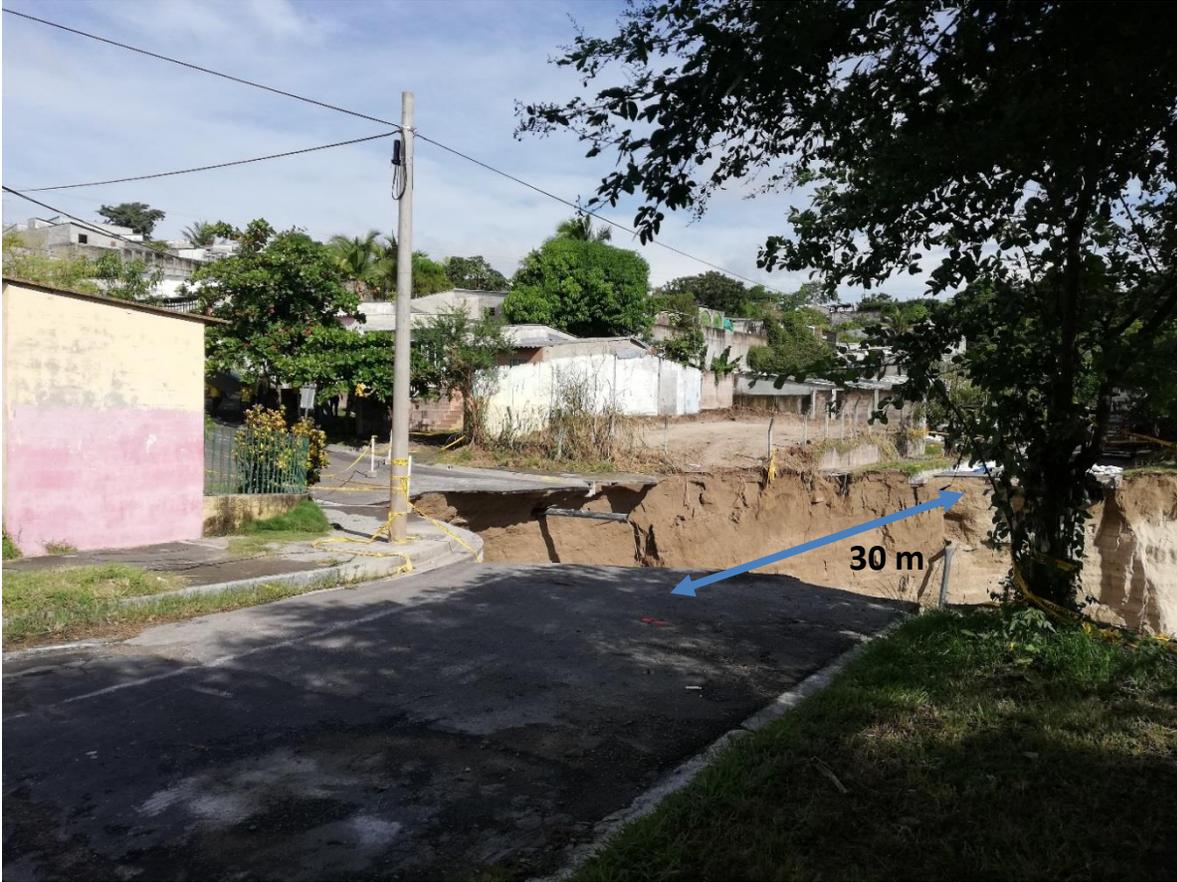
El 14 de octubre de los corrientes se determinó que el avance del escarpe de la cárcava ya había destruido por completo una porción de 30 metros de longitud de la Avenida Santa Lucía, ubicando el escarpe en el borde de la última vivienda de la calle principal, específicamente la vivienda número 1 del block K.

Fotografía 3. Vista de vivienda #1 en Block K desde Avenida Santa Lucía. 14/10/2019

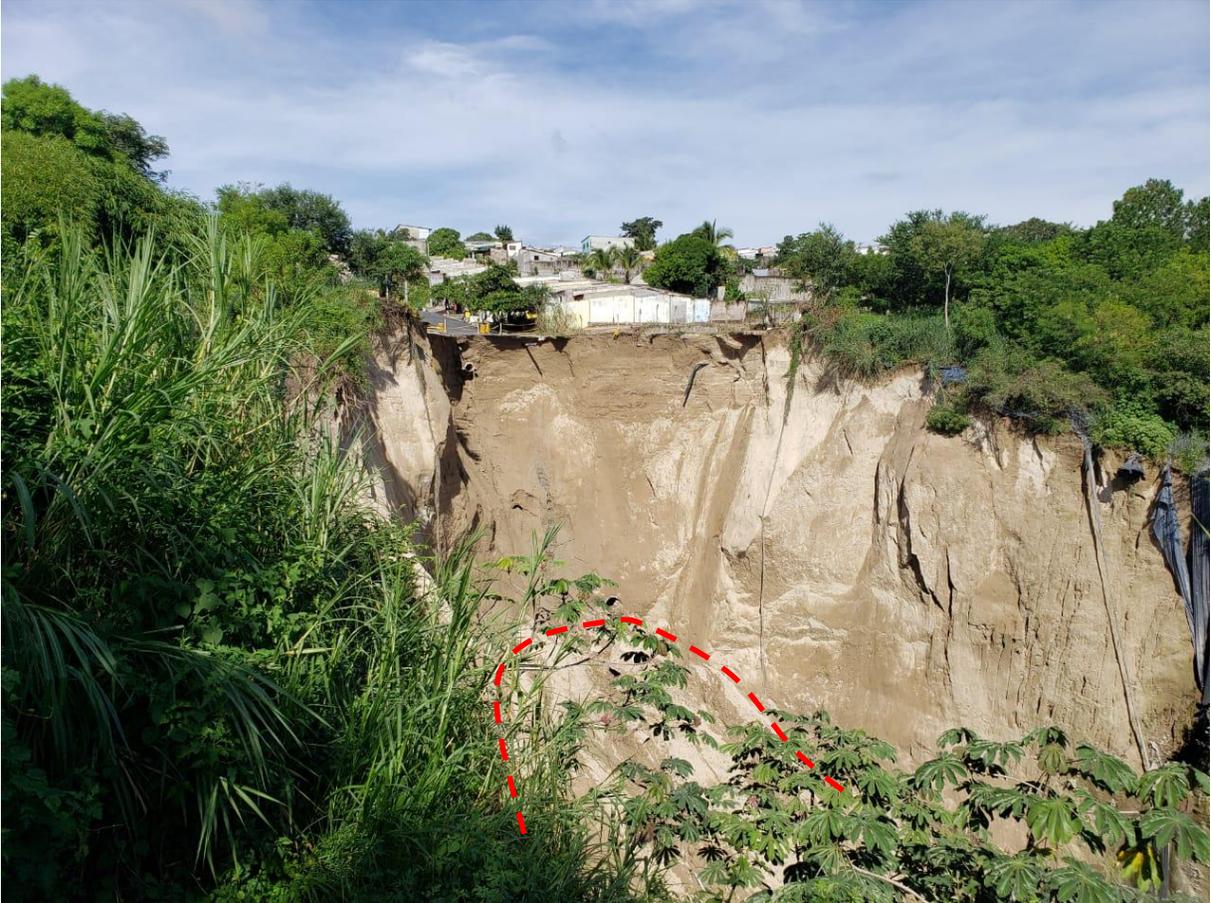
La profundidad de la cárcava al momento de la inspección del 14 de octubre era variable debido a que al fondo de la misma, cerca del nivel de la tubería de 60", se había depositado la mayor parte del material colapsado, formado un montículo de material suelto.

**Fotografía 4. Vista del escarpe principal. 14/10/2019**  
**Nótese material depositado bajo descarga de tubería de 60”.**

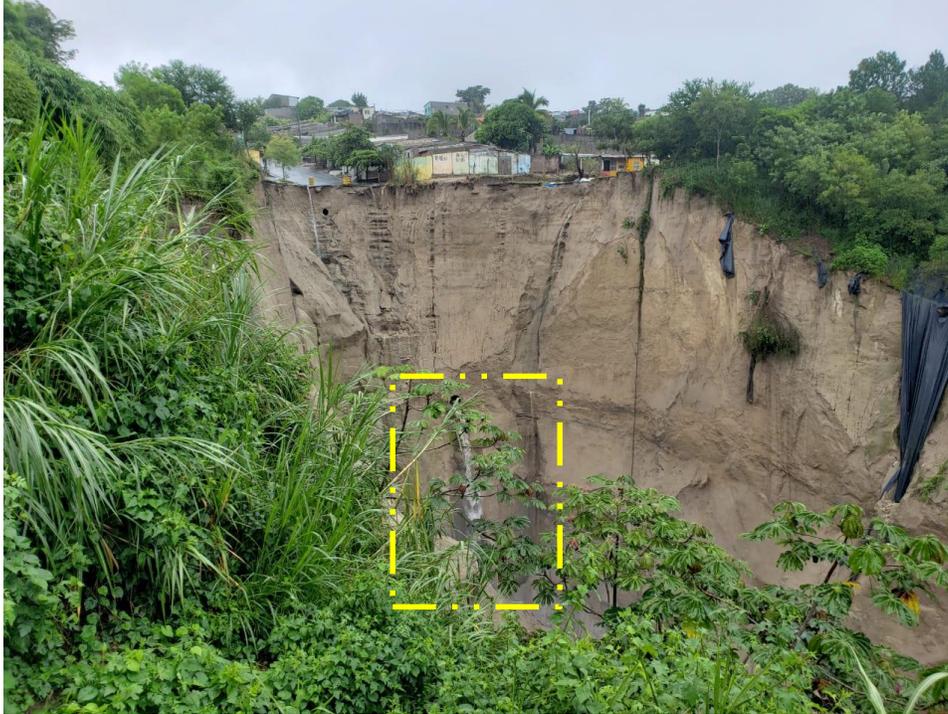
El avance de la cárcava registrado en 24 horas, como pudo comprobarse en la inspección del 15 de octubre de 2019 fue notorio. Esto fue así a pesar de las labores de reducción de flujo en el colector de 60 pulgadas efectuadas en pozo de visita ubicado en la intersección de la Calle Principal y la Calle Circunvalación. Un flujo significativo era aun apreciable en la tubería.

**Fotografía 5. Vista del escarpe principal. 15/10/2019**  
**Nótese el flujo en caída libre proveniente de la tubería de 60”**

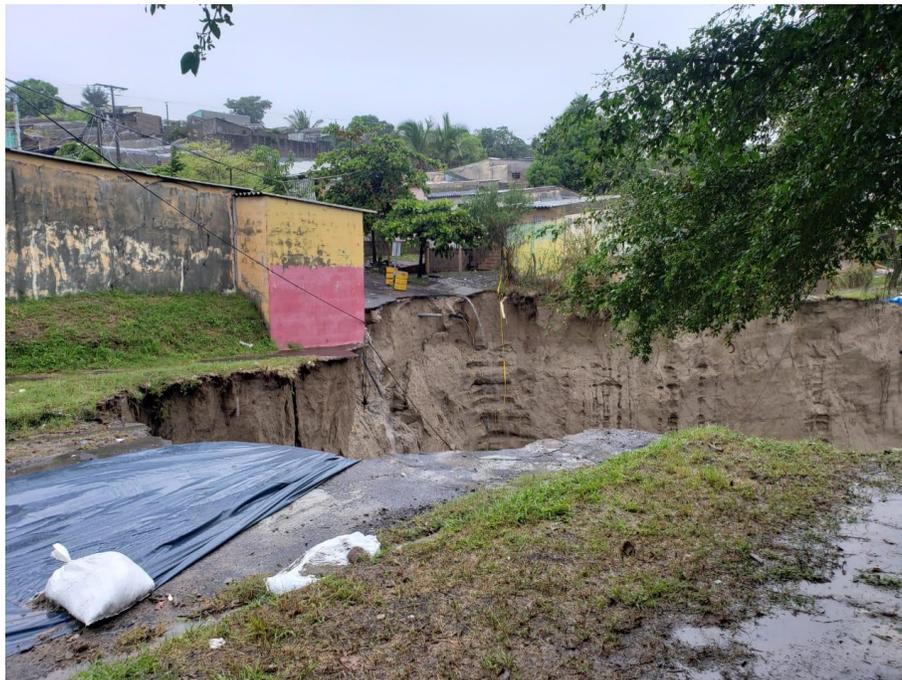
El material depositado en el fondo descrito el día anterior fue arrastrado por completo, observándose por tanto una altura total de la cárcava de más de 60 m. Con respecto a la vivienda número 1 del Block K ya es posible observar las cimentaciones expuestas.

**Fotografía 6. Vista de vivienda #1 en Block K desde Avenida Santa Lucia. 15/10/2019**
