REF.: MOP-UIDV-SM-INFTEC 15/2008.

ESTUDIO DE SUELOS

**PROYECTO: OBRAS DE MITIGACION EN ZONA DE CARCAVA
UBICADA EN LA INTERSECCION DE LA CALLE PRINCIPAL Y
LA AVENIDA SANTA LUCIA, COSTADO ORIENTE DE LA
RESIDENCIAL SANTA LUCIA, ILOPANGO, DEPARTAMENTO
DE SAN SALVADOR.**

SAN SALVADOR, SEPTIEMBRE DE 2008.

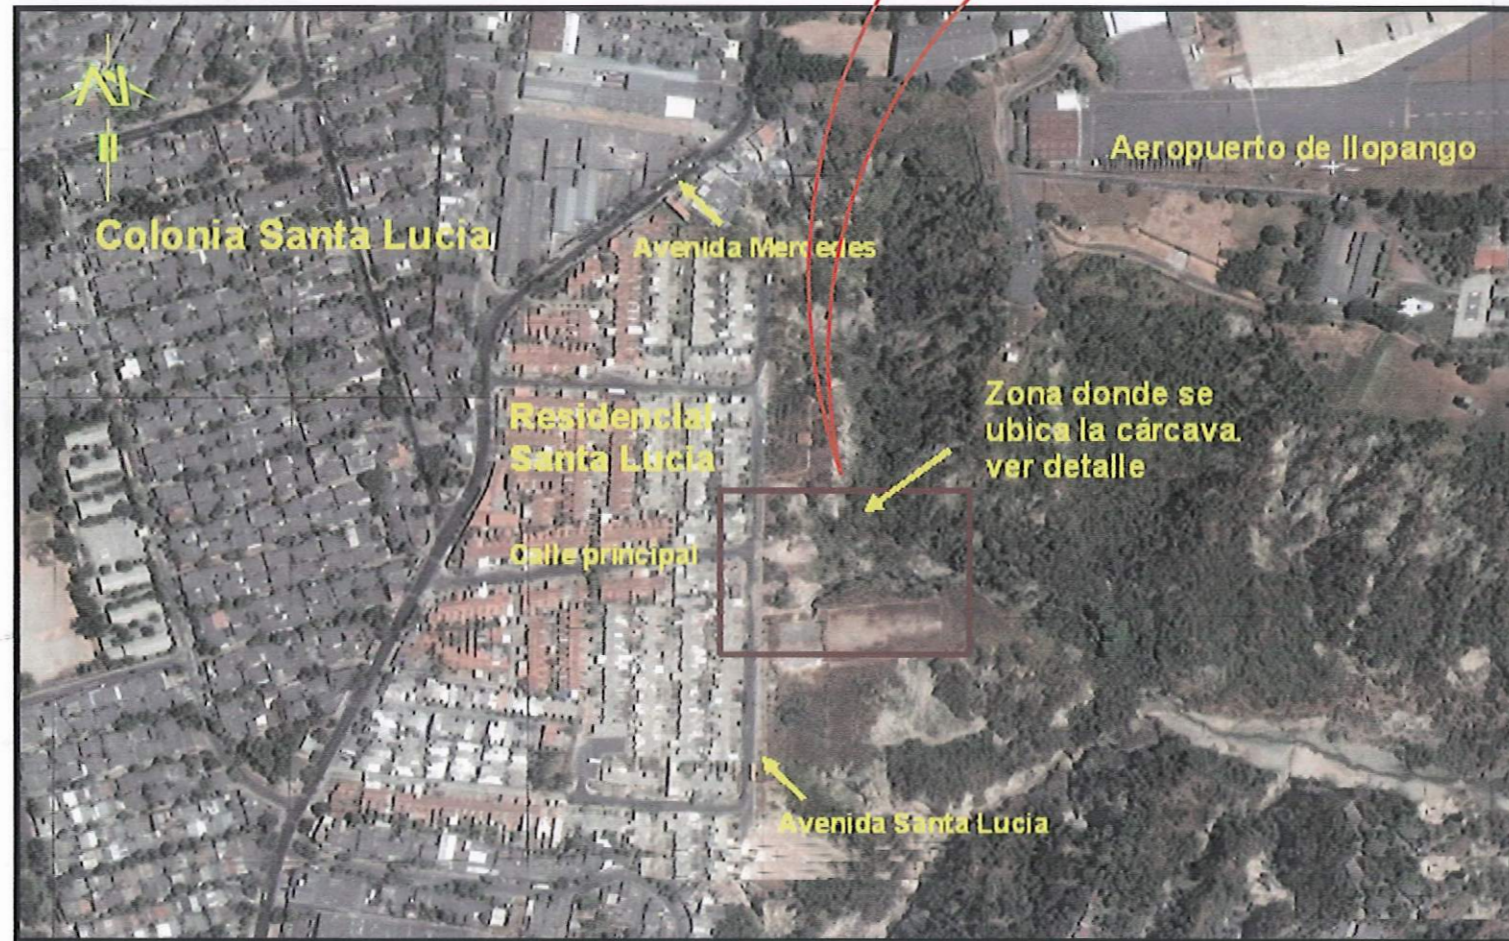
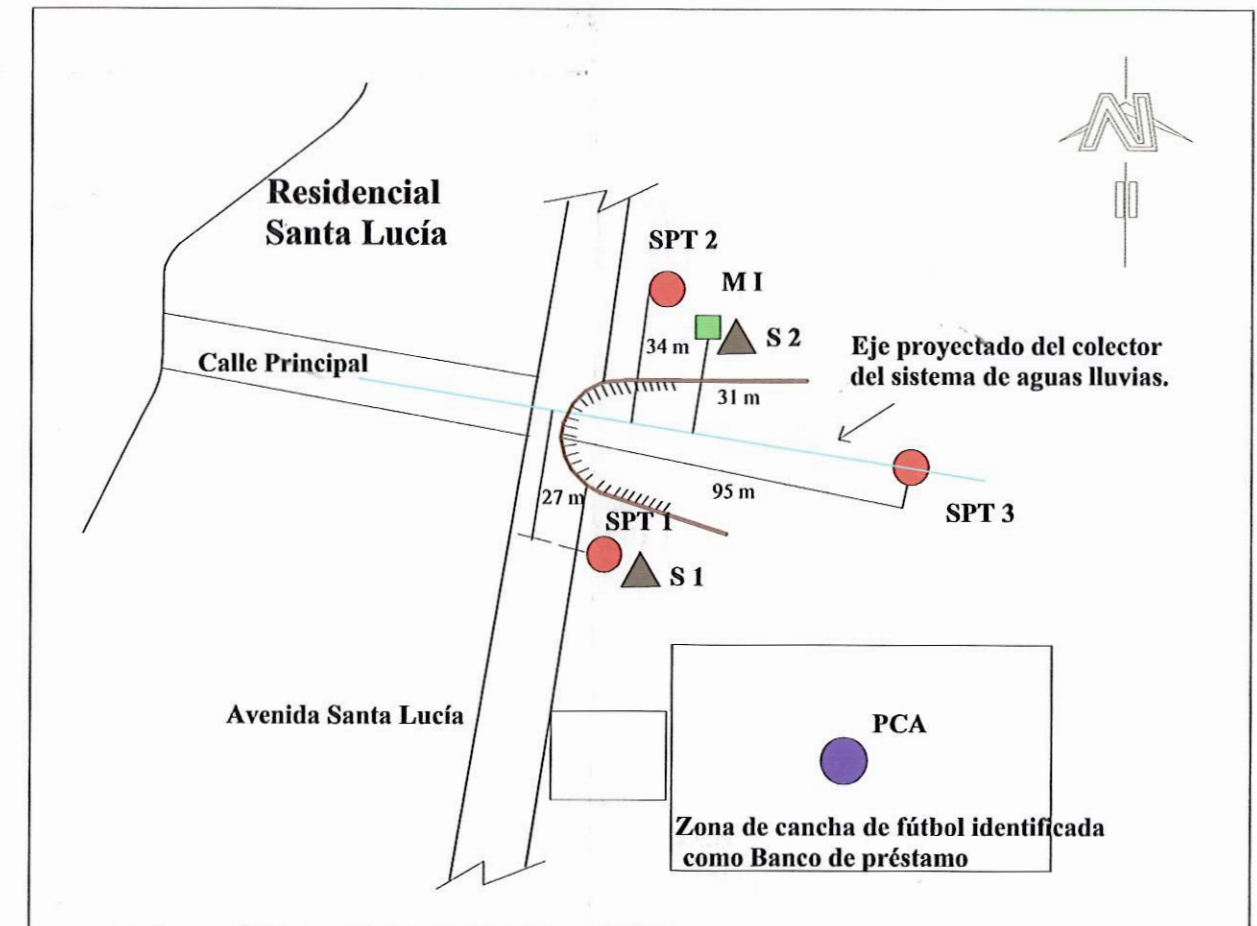
1. ESQUEMA DE UBICACIÓN DE CARCAVA Y DE EXPLORACIONES GEOTÉCNICAS.

- a. Se realizó visita de inspección el día 28 de agosto de 2008, a la zona donde se ha formado la cárcava, ubicada en la Residencial Santa Lucía, en la cual participó personal de la UPV-VMOP y personal técnico de esta Unidad. Se observó que la cárcava está ubicada en la intersección de la Calle Principal y la Avenida Santa Lucía, la cual posee, al momento de la visita, un ancho de 29 m y una altura de 35 m, aproximadamente (ver en anexo 1, esquema de ubicación de la cárcava).

Las exploraciones geotécnicas fueron realizadas entre el 29 de agosto y el 5 de septiembre del presente año. Ver en anexo 1, esquema de ubicación de las exploraciones geotécnicas realizadas.

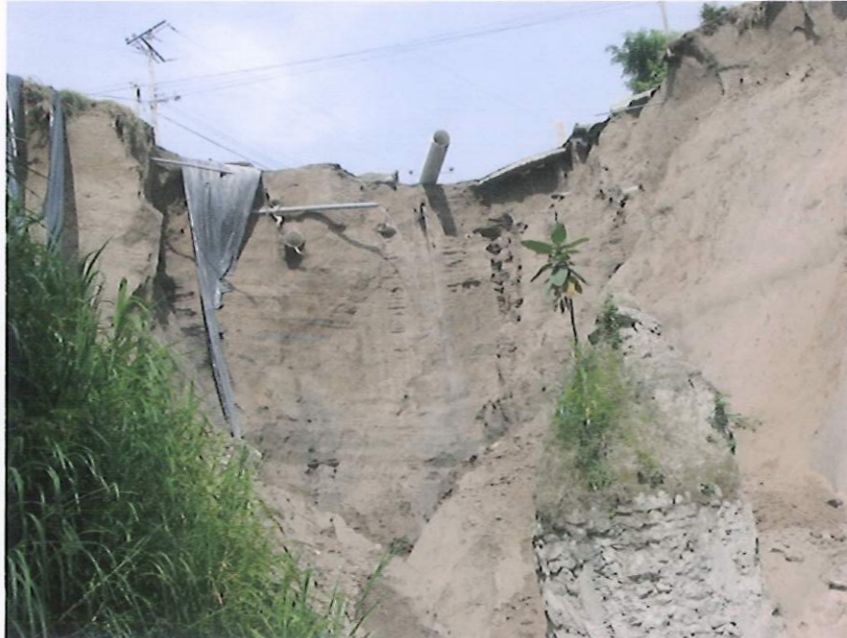
- b. Se observó que en general, el talud formado por la cárcava, presenta una inclinación casi vertical y esta conformado por estratos constituidos por Arenas Limosas (SM) (ver en anexo 2, fotografía 1).

Fotografía 1. Talud en la zona de la cárcava, conformado por estratos de suelo tipificados como Arenas limosas (SM).
Fecha: 29 de agosto de 2008.

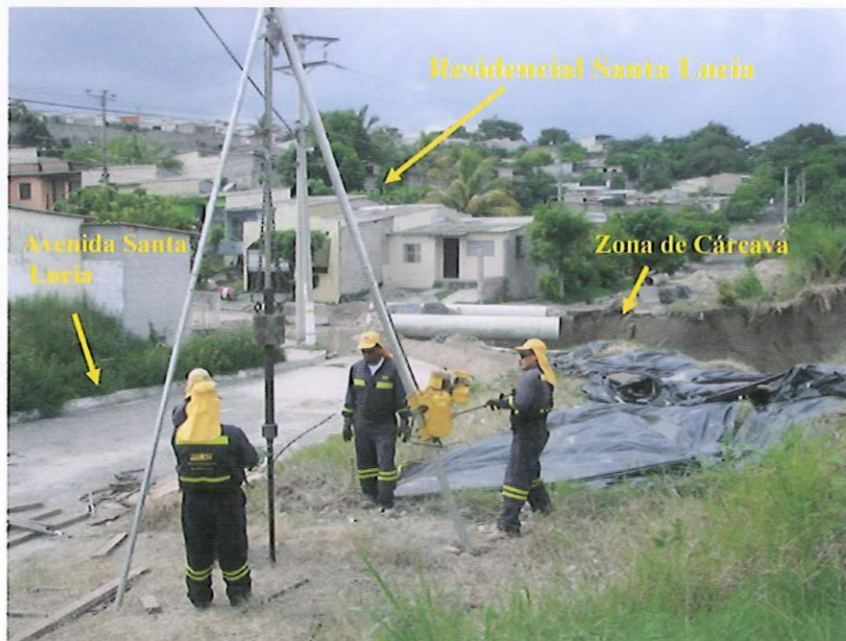
El sondeo SPT 1, se realizó en la corona del talud, aproximadamente 27 m al costado sur del eje proyectado del colector del sistema de aguas lluvias (ver en anexo 2 fotografía 2); el sondeo SPT 2 se realizó aproximadamente 34 m al norte del mencionado eje; y el sondeo SPT 3, se realizó a una distancia aproximada de 95 m del pie del talud, sobre el eje proyectado del sistema de aguas lluvias, aproximadamente en el Est. 0+190. La profundidad de exploración alcanzada en los sondeos fue de 8 m para el sondeo SPT 1, de 7.38 m para el sondeo SPT 2 y de 6.7 m para el sondeo SPT 3.

Fotografía 2. Personal de la UIDV-VMOP, realizando SPT 1, en la corona del talud, al costado Sur de la cárcava.
Fecha: 29 de agosto de 2008.

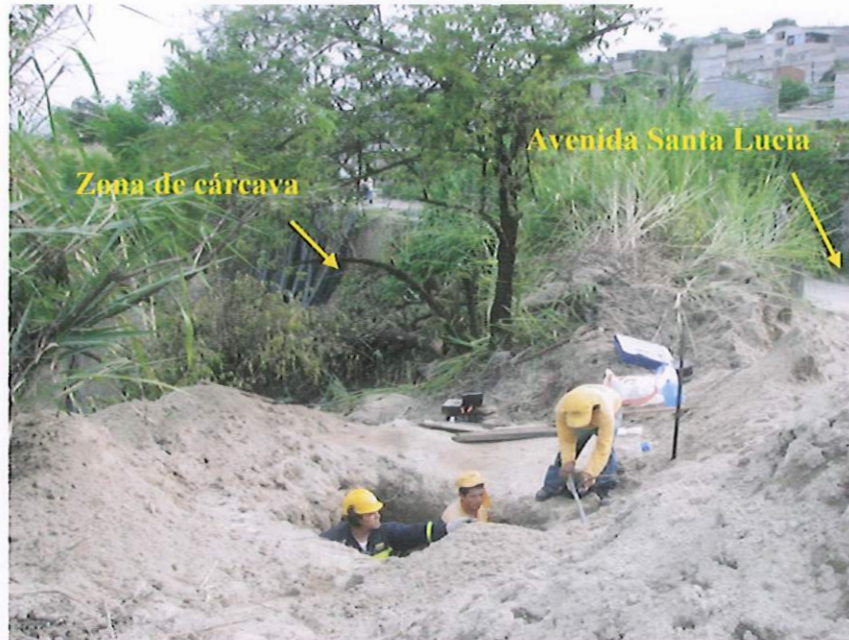
Se llevó a cabo la extracción de una (1) muestra inalterada (queso) del subsuelo existente en la corona del talud, ubicado aproximadamente a 31 m al costado norte del eje proyectado del colector del sistema de drenaje de guas lluvias (en la zona donde se llevó a cabo el SPT 2). La muestra inalterada fue obtenida a una profundidad de 1.60m, bajo el nivel del terreno existente en el lugar (ver en anexo 2 fotografía 3 y 4).

Fotografía 3. Personal de la UIDV-VMOP y DMV-VMOP, realizando trabajos para obtener muestra inalterada (zona costado Norte de la cárcava). Ver detalle de la muestra en fotografía, 4.
Fecha: 29 de agosto de 2008.

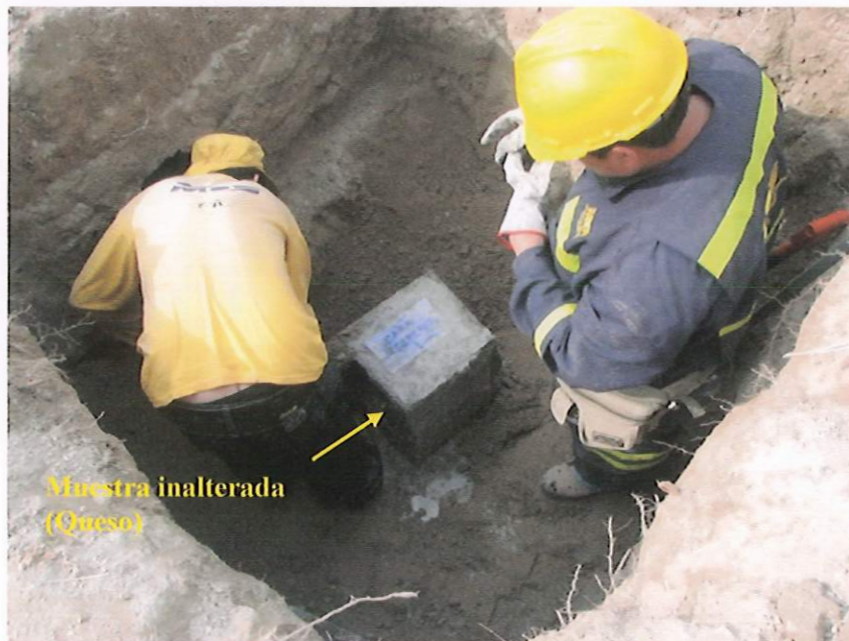
Fotografía 4. Detalle de muestra inalterada (zona costado Norte de la cárcava).
Fecha: 29 agosto de 2008.

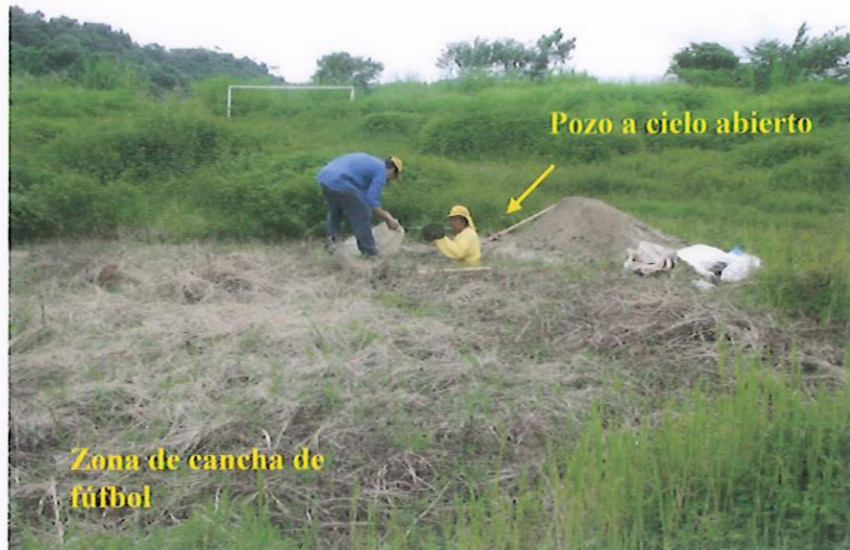
Las muestras de suelo fueron obtenidas del PCA, entre las profundidades de 1.50 m y 2.00 m bajo el nivel del terreno existente (ver en anexo 2 fotografía 5), las cuales fueron trasladadas al Laboratorio de Materiales e Investigación Vial de la UIDV, donde se efectuaron los ensayos de laboratorio que a continuación se detallan:

Fotografía 5. Pozo a cielo abierto (PCA), en la zona de la cancha de fútbol de la Residencial Santa Lucia.

- e. En general para la construcción de los rellenos, puede utilizarse suelo proveniente del banco de préstamo identificado para el proyecto, el cual debe ser compactado en capas no mayores de 20 cm, y hasta obtener un grado de compactación mínimo del 90% del peso volumétrico seco máximo, obtenido a través del ensayo de laboratorio AASHTO T180, método A. El contenido de humedad del suelo deberá estar cercano al contenido de humedad óptimo (humedad óptima: 15% ± 2%).
