MOPT-DACGER-60-24/09/2020

**REF. No. MOP-DACGER-018/2020**  
**INFORME DE INSPECCION: EVALUACIÓN DE RIESGOS EN TALUD INESTABLE**  
**ENTRE EDIFICIOS O-27 Y O-34, DE CONDOMINIO OCTUPLE INPEP N°1**  
**MUNICIPIO MEJICANOS, DEPARTAMENTO DE SAN SALVADOR**

**FECHA DE INSPECCION:** 16 de Julio de 2020.

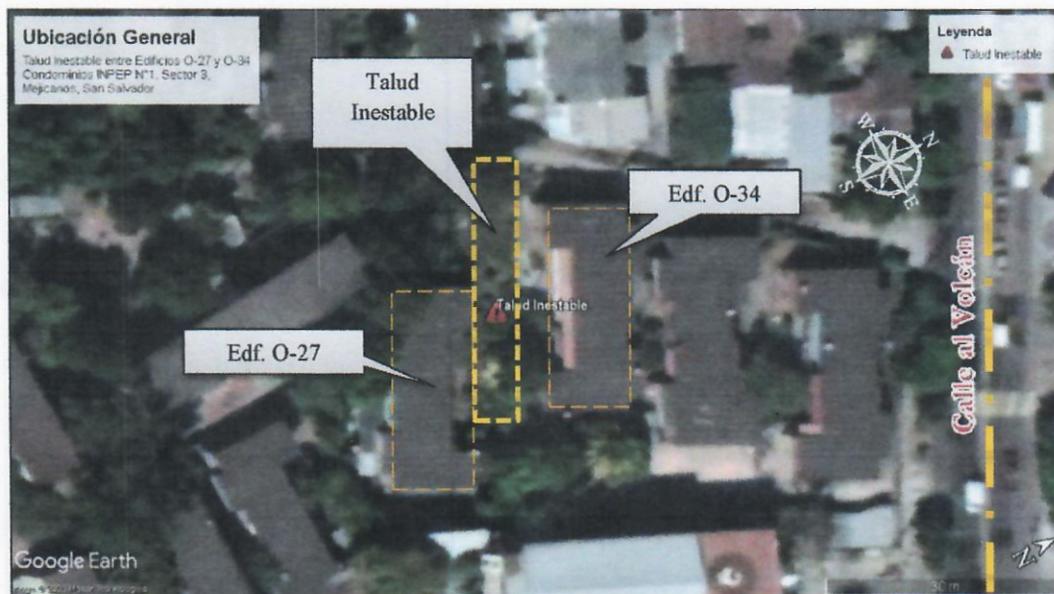
**Imagen N° 1. Ubicación General de Lugar Inspeccionado.**

- El talud en mención se localiza al interior del Condominio Octuple INPEP N°1, Sector 3, entre los edificios O-27 y O-34. Posee una longitud de 26.00 metros, una altura de 4.20 metros y una base de 6.00 metros (ver **Imagen N° 1**).

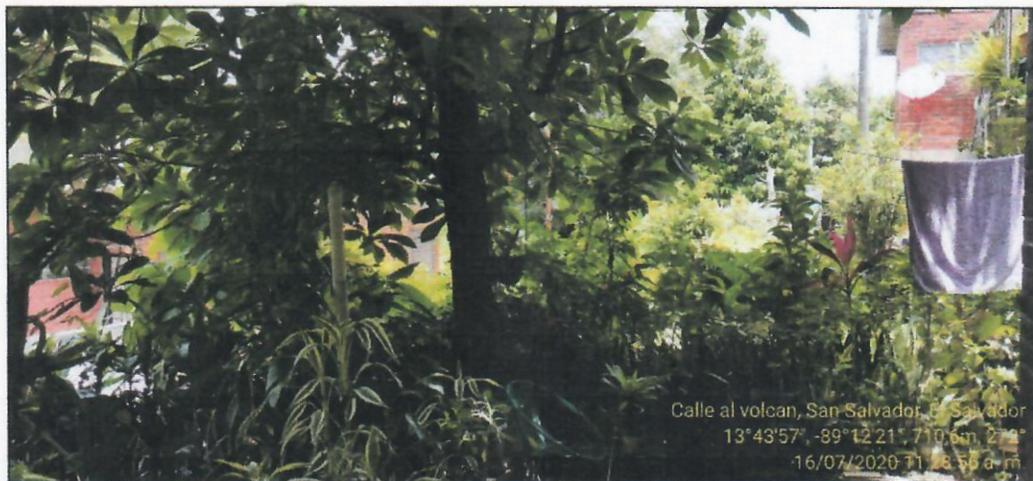
- Al momento de la inspección, se observó que, en su corona, dicho talud posee una considerable cantidad de árboles, como también una alta concentración de otras especies vegetales de menor altura, en todo el rostro del mismo (ver **Fotografía N° 1**). Así también se pudo observar que a una porción del mismo se le ha colocado una cobertura plástica, a lo cual uno de los residentes del condominio informó que fue colocado debido a que dicha porción había quedado desprotegida, luego que una porción de material con vegetación se derrumbó, luego de fuertes precipitaciones que ocurrieron a inicios del mes de junio del presente año (ver **Fotografía N° 2**). Dicho derrumbe provocó la obstrucción de la circulación de los residentes del edificio O-34.

**Fotografía N° 1.** Vista a una porción de la corona del talud, mostrando considerable cantidad de vegetación y árboles.

En general, se determina que el talud en cuestión presenta una sobresaturación arbórea y de capa vegetal, lo cual representa una sobrecarga hacia el rostro del talud, y que al sobresaturarse el mismo de humedad, ocurren diversos deslizamientos de material. La falta de un mantenimiento oportuno ha propiciado dicha sobresaturación.

- Mantener protegidas todas aquellas partes del talud, con material expuesto propio del mismo, con una cubierta plástica resistente a la intemperie, para evitar la sobresaturación y nuevos deslizamientos.
- Realizar labores de poda de maleza y arbustos de mediana estatura. En el caso de los árboles, se sugiere podar sus ramas de contorno.

- Evaluar el corte de los árboles que representen mayor peso hacia la corona del talud, sin que esto ocasione inestabilidad al mismo. Así también deberán ser cortados de manera controlada y coordinada, desde sus ramas superiores, para evitar daños hacia los apartamentos cercanos.

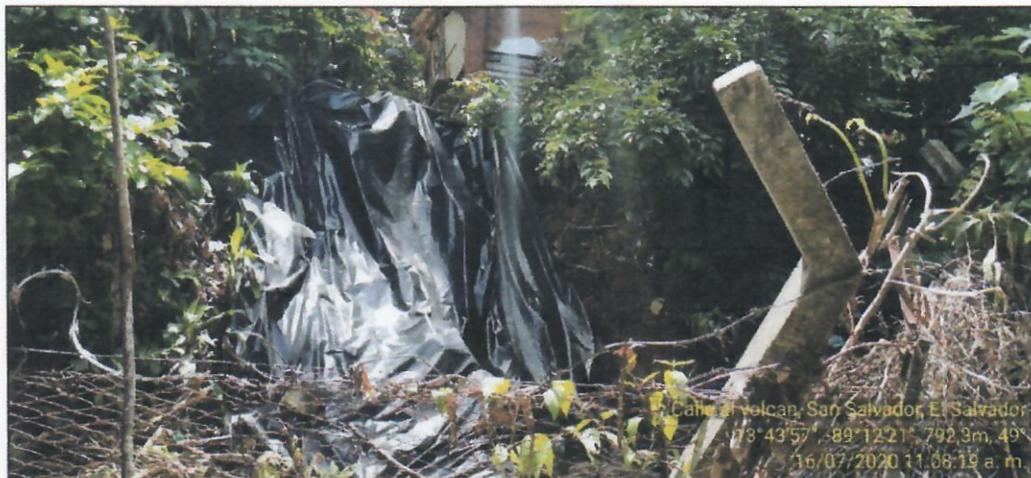
**Fotografía N° 2.** Vista hacia porción de talud con cobertura plástica de protección.

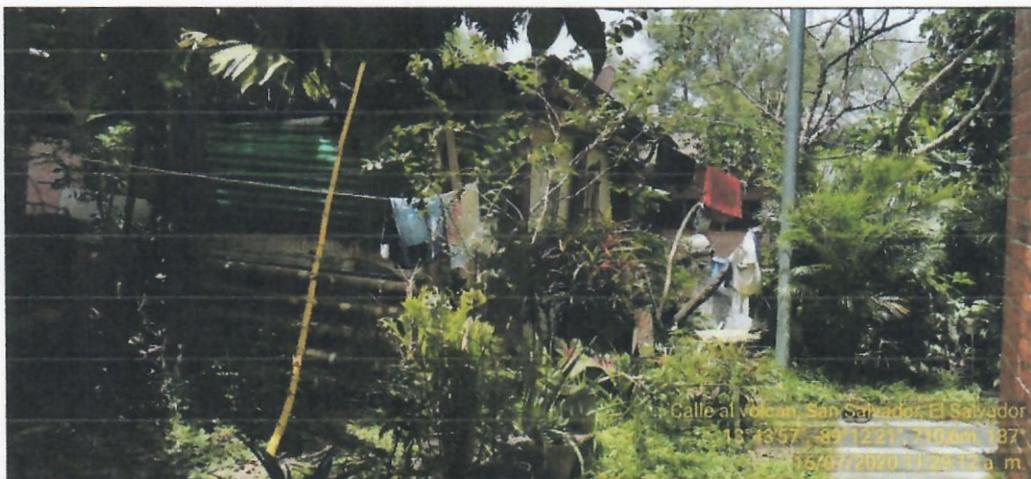
- Por otra parte, a nivel de la corona de dicho talud, hay presencia de una construcción informal, de paredes y techo de lámina de diversos tipos de materiales, localizada hacia el costado surponiente (ver **Fotografía N° 3**).

Fotografía N° 3. Presencia de construcción informal a nivel de corona del talud..

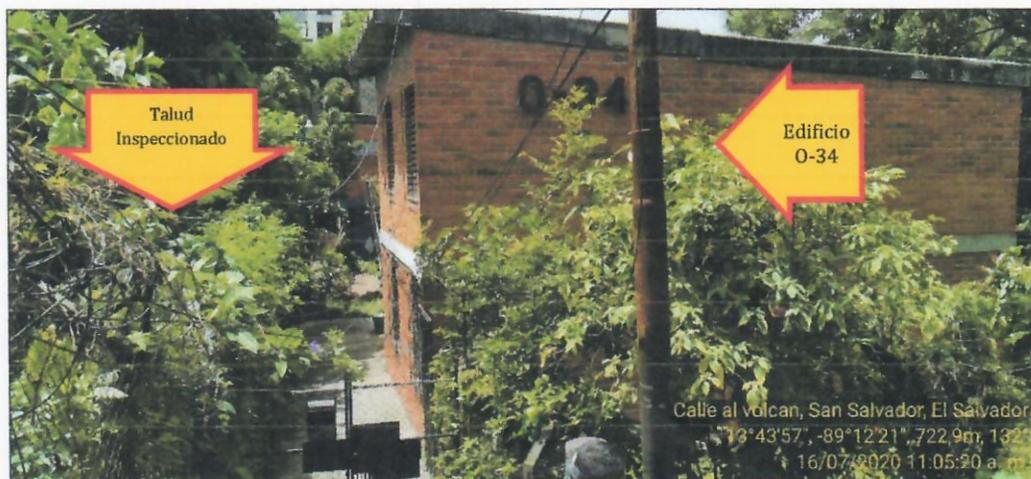
- Los residentes del condominio, que acompañaron durante la inspección, informaron que, debido a las fuertes precipitaciones ocurridas durante el tránsito de las tormentas Amanda y Cristobal, a inicios del pasado mes de junio de los corrientes, ocurrieron diversos deslizamientos de material de dicho talud, que fue depositándose en el área de circulación peatonal contigua al edificio O-34, lo cual alertó a los residentes de dicho edificio (ver **Fotografía N° 4**).

Fotografía N° 4. Vista general de ubicación del edificio O-34, respecto al talud inspeccionado.

En general, de mantenerse la condición actual del talud, se corre el riesgo de que continúen ocurriendo más deslizamientos, principalmente durante la temporada de lluvias, lo cual podría acarrear el colapso de los árboles localizados en la corona del mismo, impactando incluso sobre el edificio O-34.

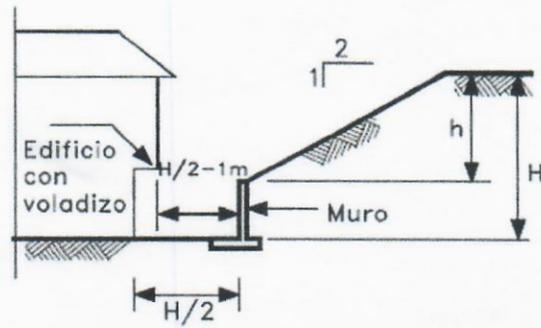
Imagen N° 2. Esquema de propuesta de mejoramiento de talud, con muro de retención.

- Construir un muro de protección, al pie del talud, como se sugiere en la **Imagen N° 2**, y conformar la geometría de dicho talud como también se sugiere en dicha imagen. Además, deberá considerarse la construcción de canaletas, tanto a lo largo de la corona de dicho muro, como a lo largo de la corona del talud. Las mismas deberá interconectarse mediante una canaleta direccionada con la inclinación del talud, la cual capture la escorrentía de las anteriores canaletas, y la destine hacia el drenaje principal del condominio.

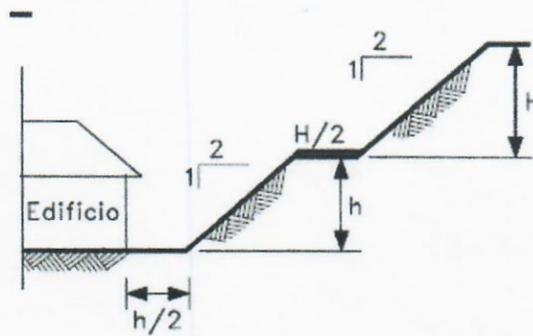
Imagen N° 3. Esquema de propuesta de mejoramiento de talud, mediante berma.

- Como alternativa para mejorar la estabilidad del muro, sin la construcción de obras de protección, aunque esta primera es muy recomendada, se recomienda la conformación de bermas, como se sugiere en la **Imagen N° 3**. Igual que en la propuesta anterior, se requiere la construcción de canaletas, tanto en el pie como en la corona del talud, y adicionalmente, al nivel de dicha berma. Dichas canaletas, al igual como se sugiere en la anterior recomendación, deberán ser interconectadas a través de una canaleta direccionada en el sentido de la inclinación del talud.
