MINISTERIO DE
 OBRAS PÚBLICAS
 Y DE TRANSPORTE

REF. No. MOP-DACGER-017/2020

**INSPECCIÓN TÉCNICA - EN RIO EL MOLINO, RESIDENCIAL VILLAS
 DEL MOLINO, MUNICIPIO Y DEPARTAMENTO DE SANTA ANA**

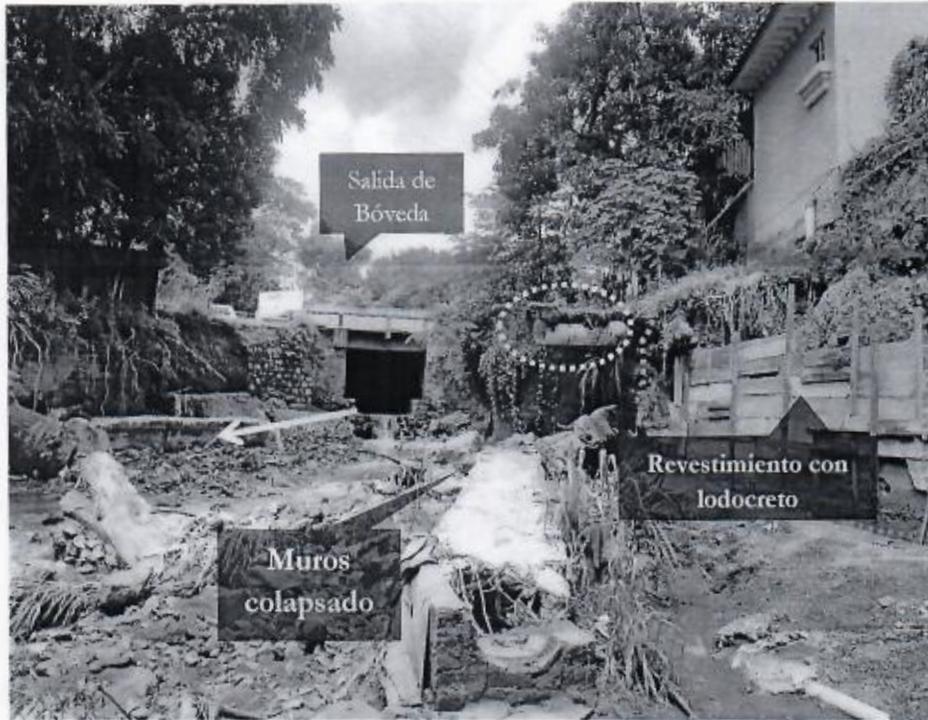
- Sobre la margen izquierda se identificó que el flujo del cauce del río El Molino ha socavado los muros de protección de concreto y erosionado el talud hasta el punto de dejar descubierta una tubería de PVC de 36" y la cimentaciones de la Caseta de Vigilancia de la Residencial (ver **fotografía N°1**) sin embargo, los habitantes realizaron un revestimiento con lodocreto para evitar que continuara los daños en las cimentaciones de la caseta.

Fotografía N°1. Erosión sobre margen derecha del rio a la salida de la bóveda.

- Construir muros de retención para evitar que se continúen erosionando los taludes en ambas márgenes, además de realizar el adecuado relleno para la conformación de los taludes.

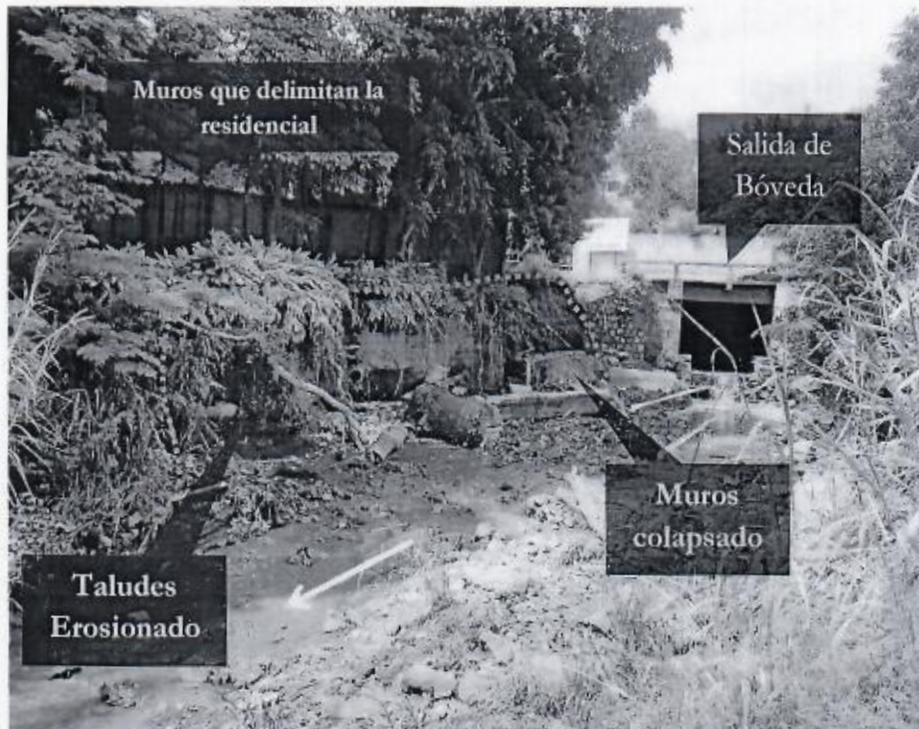
Fotografía N°2. Erosión sobre margen derecha del rio a la salida de la bóveda.

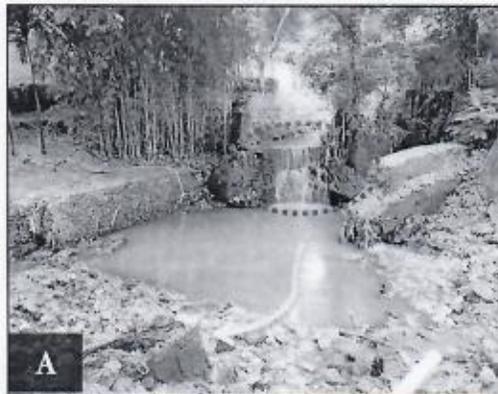
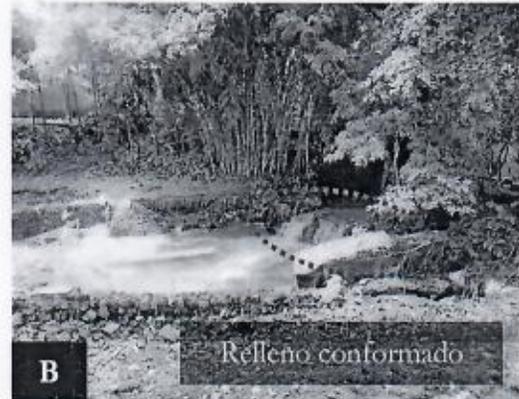
- En 2018, personal de DACGER realizó una inspección para identificar la problemática del colapso de muros gaviones sobre la margen izquierda del río, a 50 m aproximadamente a la salida de la bóveda, tramo dentro del tramo de la Residencial Villas del Molino, (ver informe Ref. MOP-DACGER-010-2018) en el cual se hace mención de una estructura que funcionaba como represa y que obliga a un cambio repentino en el cauce del río, el cual en su momento provocó la erosión del talud sobre la margen izquierda, actualmente se identificó que dicha estructura ya no existe, pues según lo comentado por habitantes el flujo transportado por el río socavó la estructura hasta el punto de colapso. Por otra parte, la erosión del talud sobre la margen izquierda a la salida de la represa actualmente ha sido rellena por los mismos habitantes de la Residencial, y protegida por la construcción de muros de mampostería de piedra, para evitar avanzara la erosión del mismo (ver **fotografía N°4**).

Fotografía N°4. A) fotografía 2018, en el cual se identifica la estructura que funcionaba como represa.
 B) fotografía 2020
