Asunto: Remisión de informe de inspección en talud de Brisas del Sur,
Soyapango

MINISTERIO DE
OBRAS PÚBLICAS
Y DE TRANSPORTE**REF. No. MOP-DACGER-040-2020****INSPECCIÓN TÉCNICA: DESLIZAMIENTO EN TALUD DE COLONIA
BRISAS DEL SUR, PASAJE 8 SOYAPANGO.****1. DATOS GENERALES**

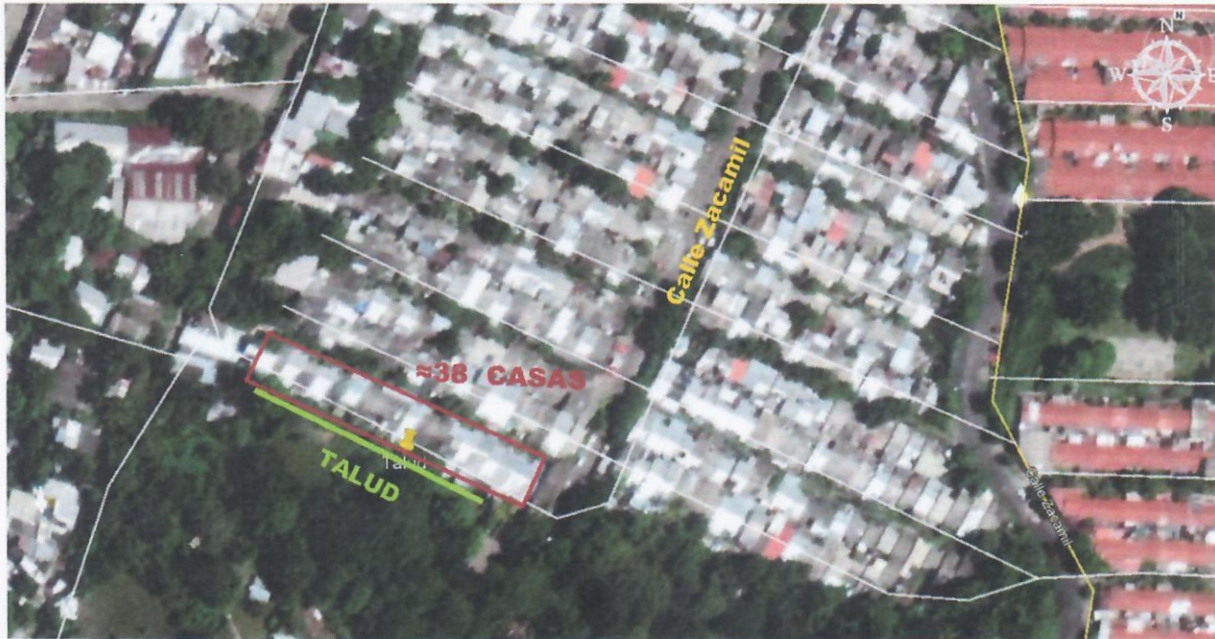
Imagen 2 Ubicación del talud con problemas de deslizamiento.

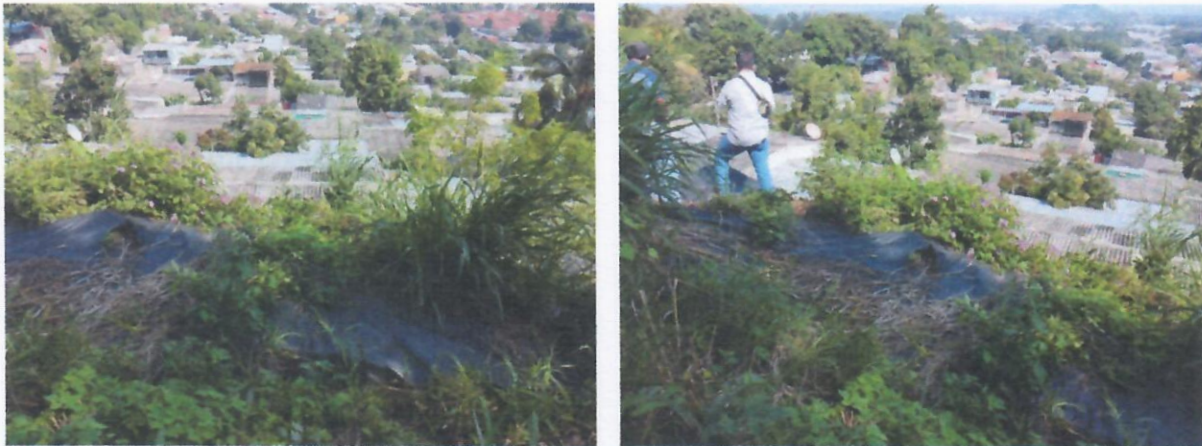
Se realizó visita de inspección principalmente en la parte superior del talud colindante hacia el Sur de los Polígonos H e I de la Colonia Brisas del Sur, con el objeto de verificar las condiciones de la corona del talud (Ver **Imagen 3**), ya que al pie se ubican las viviendas afectadas por los deslizamientos suscitados (Ver **Imagen 4 y 5**).

Imagen 3 Vista del deslizamiento desde la parte alta del talud

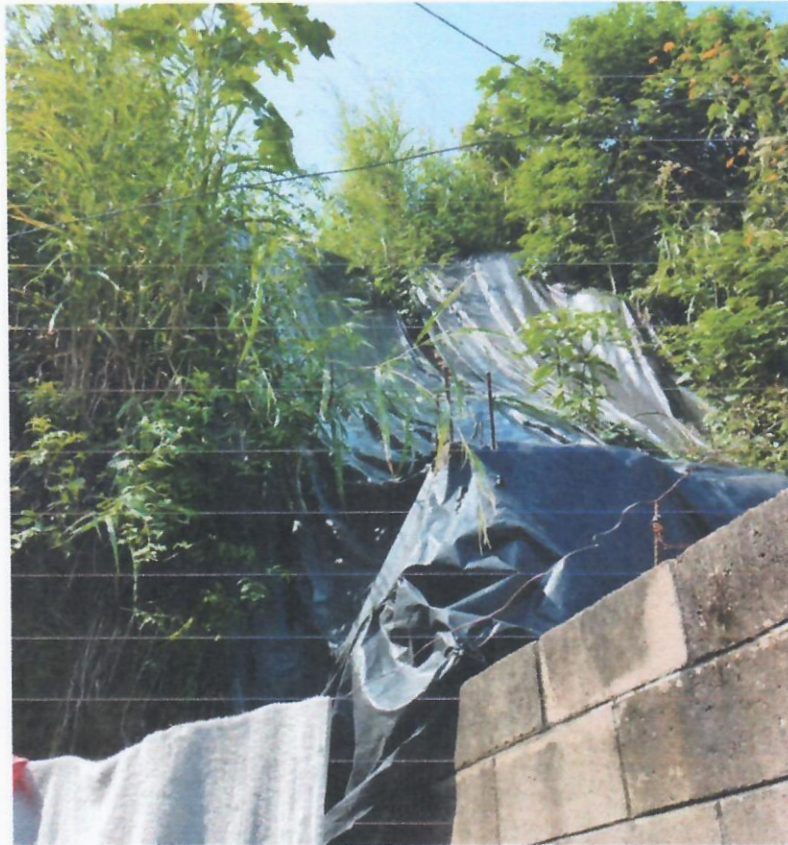
Imagen 4 Vista del deslizamiento desde la parte baja del talud contigua a viviendas

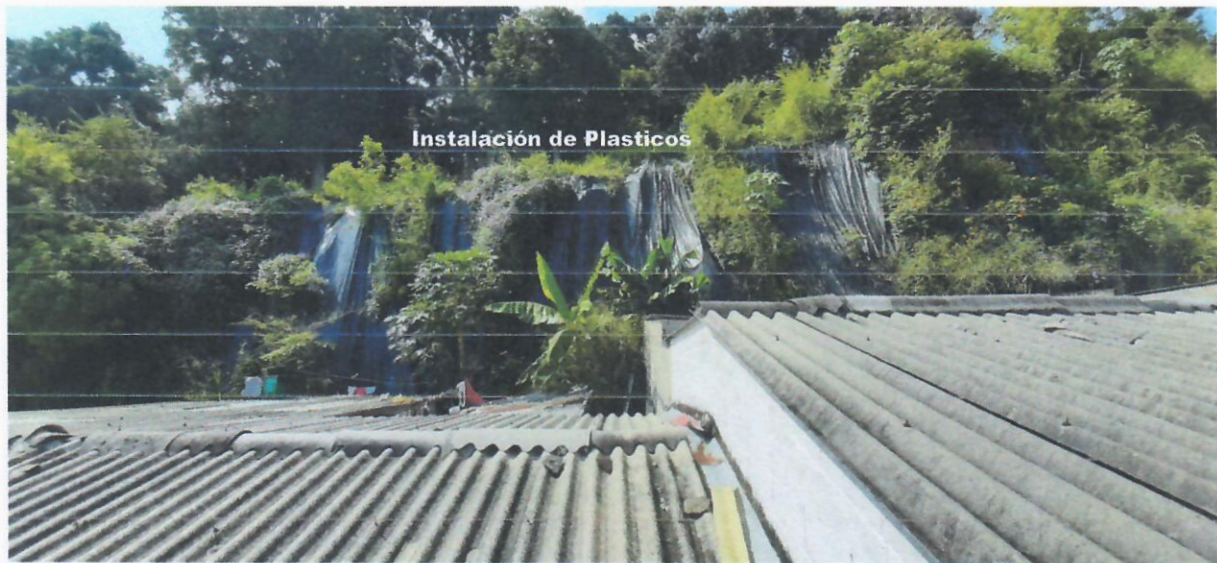
Imagen 5 Vista del deslizamiento sobre techos de viviendas Polígono H e I.

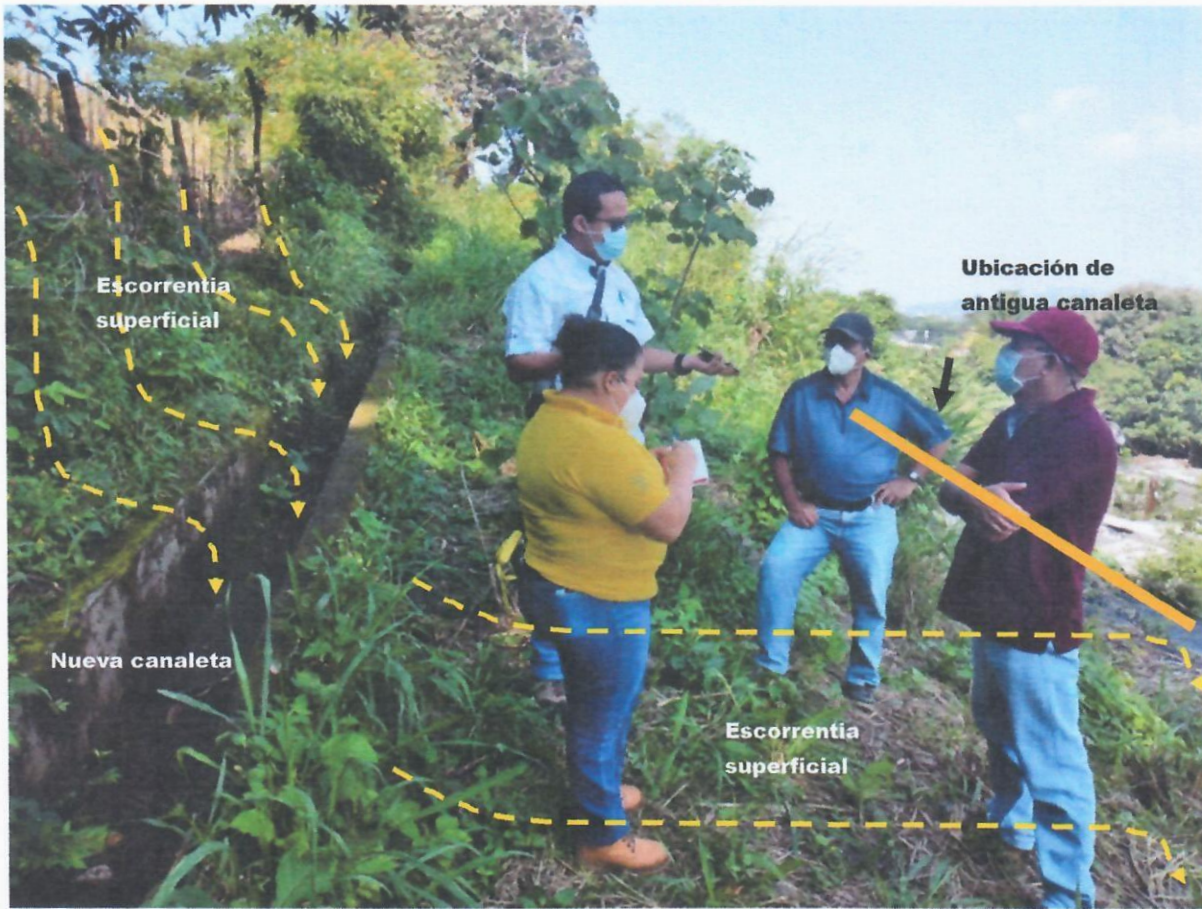
Sobre la corona del Talud se identifica una canaleta de geometría rectangular con dimensiones de 0.50 m de base y tirante, conformada en concreto hidráulico; la canaleta se encuentra en buen estado y conduce el flujo de escorrentía superficial generada en la parte alta del talud hacia calle de acceso, los habitantes manifestaron que ellos construyeron la canaleta identificada en la zona, ya que deslizamientos previos habían dañado la antigua canaleta con la que contaba el talud. Se identifican vestigios de antigua canaleta de geometría trapezoidal con dimensiones de 0.30 m de ancho de base, 0.50 m de tirante y 0.60 m de ancho de corona. Al momento de nuestra inspección la estructura hidráulica se encontraba tapada por plásticos ya que la zona es sumamente vulnerable a la erosión hidráulica. (Ver **Imagen 6 y 7**)

Imagen 6 Ubicación de canaleta actual y de canaleta antigua que colapsó

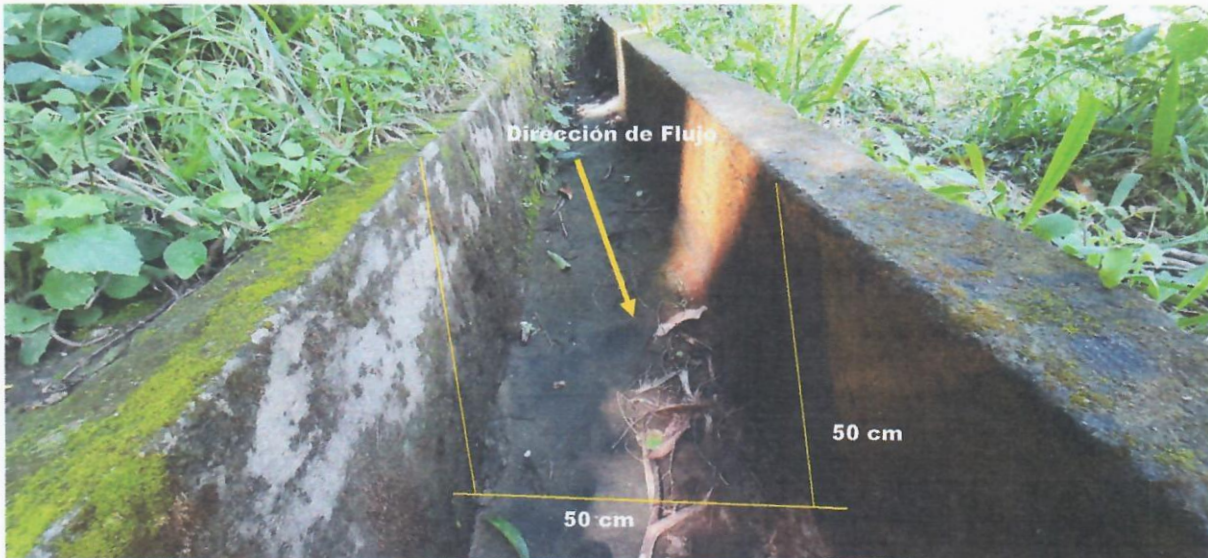
Imagen 7 Dirección y Geometría de canaleta actual

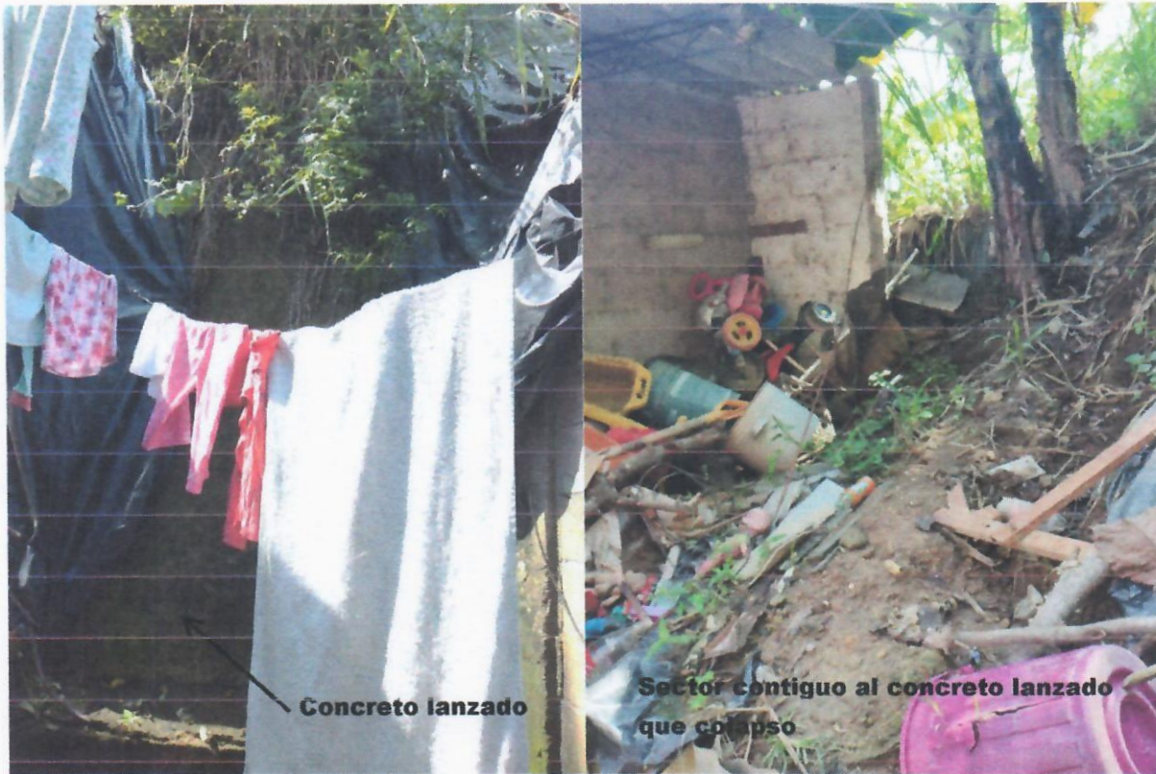
Los habitantes mencionaban que el deslizamiento se produjo durante las precipitaciones extraordinarias de la Tormenta Tropical Amanda (mayo de 2020), y que, debido al desprendimiento de material, varias viviendas de los Polígonos H e I sufrieron daños (ver **Imagen 8**).

Continuando con la inspección se ingresó a una de las viviendas del Polígono I, en el cual se identifican vestigios del deslizamiento suscitado en mayo de 2020. En el caso particular de la vivienda, el colapso del talud afectó el patio y la estructura de uno de los dormitorios ingresando material del deslizamiento por las ventanas. De acuerdo a lo manifestado por los pobladores de la colonia, debido a diversas condiciones de las familias que habitan en el sector, aún existen viviendas de las cuales no se ha podido remover el material colapsado del deslizamiento suscitado en mayo de este año. De acuerdo a lo identificado son aproximadamente 38 viviendas las que fueron afectadas, en una longitud de 150 m en colindancia con el talud mencionado (ver **Imagen 8**).

Imagen 8 Daños en las casas por deslizamiento en el talud contiguo a vivienda

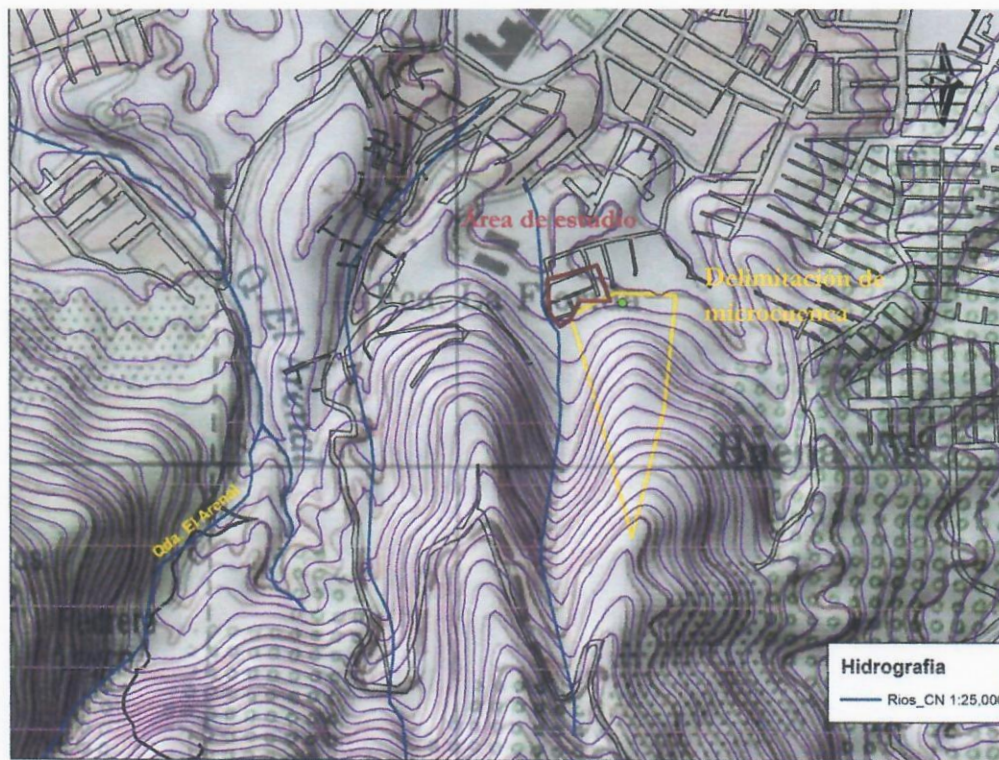
De acuerdo a Cuadrante Cartográfico 1:25,000 SW 2357-2, la zona se define como parte de la Finca La Florida, Sector Buena Vista, hacia el Poniente se ubica una Vaguada de tipo Invernal, la cual de acuerdo a figura de cuadrante se indefine su cauce, lo anterior se infiere a la construcción de bóvedas en el sector, las cuales son afluentes al Río Acelhuate hacia aguas abajo (Ver **Imagen 9**).

Imagen 9 Porción de Cuadrante Cartográfico SW-2357-II, se identifica orografía del sector en estudio y probable área de recogimiento de cuenca de canaleta.

De acuerdo a **Imagen 9 y 10**, se realizó una delimitación preliminar del área de micro-cuenca de canaleta, estableciéndose un área de recogimiento aproximada de **3.998 Ha.** Utilizando la Fórmula Racional se determinó un caudal preliminar de escorrentía superficial que debería estar generando la parte superior del talud.

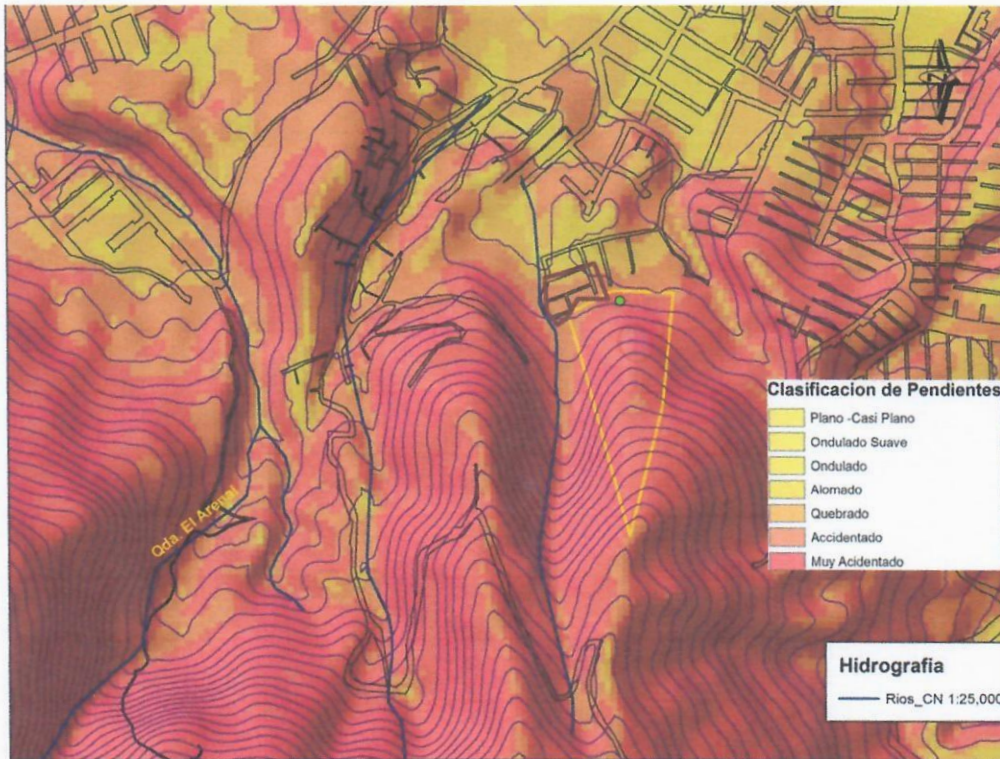
La zona posee un relieve topográfico de acuerdo a clasificación de MARN de Quebrado a Muy accidentado, es decir pendientes superiores al 50%, por lo tanto, el recubrimiento del talud con concreto lanzado identificado, solo cumplía la función de generar un área impermeabilizada que evitara la erosión del rostro colindante con las viviendas (ver **Imagen 10**).

Imagen 10 Análisis Ráster en área de estudio, Clasificación MARN de pendientes (%).
