ASUNTO: **Envío de informe de inspección técnico social de Col. Brisas del Sur,
municipio de Soyapango**

DIRECCION DE GESTION SOCIAL
Informe de Inspeccion tecnico social

Objetivo: Realizar visita tecnica social para identificar problemática de riesgo de las familias de la colonia Brisas del Sur, Soyapango

Fecha de atención: jueves 12 de noviembre de 2020 **Lugar:** Brisas del Sur, soyapango
Departamento: San Salvador

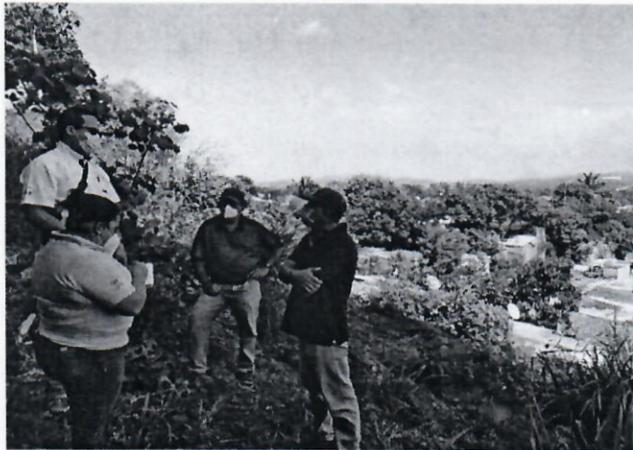
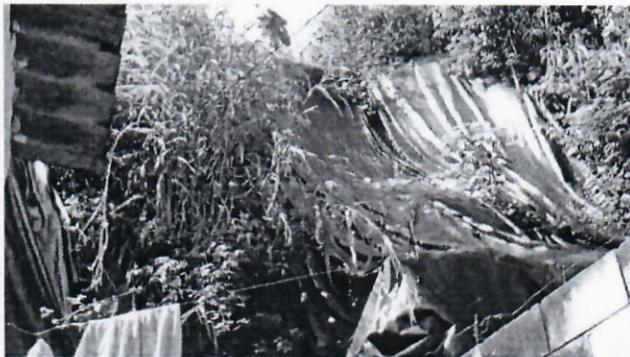
Registro fotográfico

DESCRIPCIÓN DE LA COMUNIDAD	La colonia Brisas del sur esta ubicada en la zona sur del boulevard del Ejercito Nacional, sobre la calle Las Brisas. La comunidad consta de 8 pasajes divididos en polígonos, el total de vivienda es de 304 aproximadamente, en el costado sur de la comunidad se encuentra un terreno propiedad del Estado, ex teleférico San Jacinto,
PROBLEMÁTICA IDENTIFICADA	Viviendas al pie de talud inestable. La problemática identificada es por talud inestable ubicado encima de 38 viviendas del pasaje 8 entre polígono I y H. Según el ciudadano manifiesta que el terreno que se encuentra en el costado sur de la colonia pertenece al ex teleférico San Jacinto, por sus propios medios los habitantes construyeron canaleta para canalizar las aguas que bajan del cerro, sin embargo, el talud ha ido erosionando con las tormentas desde el 2009, y a empeorado a la fecha con tormenta Amanda y Cristóbal, poniendo en riesgo la vida de las familias

OBRAS SOLICITADAS	<ul style="list-style-type: none">• Obra de mitigación a lo largo del talud cubriendo las 35 viviendas
VALORACIÓN TÉCNICA SOCIAL	<ul style="list-style-type: none">• Se requiere de realizar obras para estabilizar el talud.• Socialmente se recomienda valorar el caso para búsqueda de financiamiento
Gestión social realizada	<ul style="list-style-type: none">• Se propuso a los habitantes la conformación de un comité de seguimiento para mantener comunicación directa y seguimiento a la gestión de las obras a ejecutarse.
