**REF. No. MOP-DACGER-016-2020.**  
**“INSPECCIÓN A PUENTE PEATONAL SOBRE AFLUENTE DEL RIO ACELHUATE, MUNICIPIO DE GUAZAPA, DEPARTAMENTO DE SAN SALVADOR”**

**FECHA DE INSPECCIÓN:** Viernes 4 de septiembre de 2020

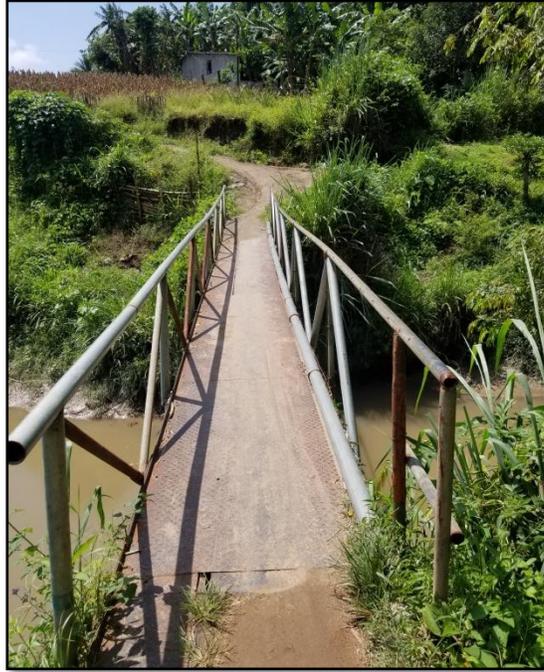
- En el punto de inspección, se observó un puente peatonal de 15.50 m de longitud por un ancho de 1.0 m, de estructura metálica, apoyado sobre un estribo de mampostería de piedra, no se pudo constatar el año de construcción del puente, este a su vez se ubica sobre un afluente del río Acelhuate a 63.0 m de cauce principal del mismo. Este a su vez se apoya sobre un estribo de mampostería de piedra (ver fotografía n°1 y 2). Cabe mencionar que no se observó daño en la estructura del puente peatonal ni en sus estribos

**Fotografía N°1.** Puente peatonal metálico

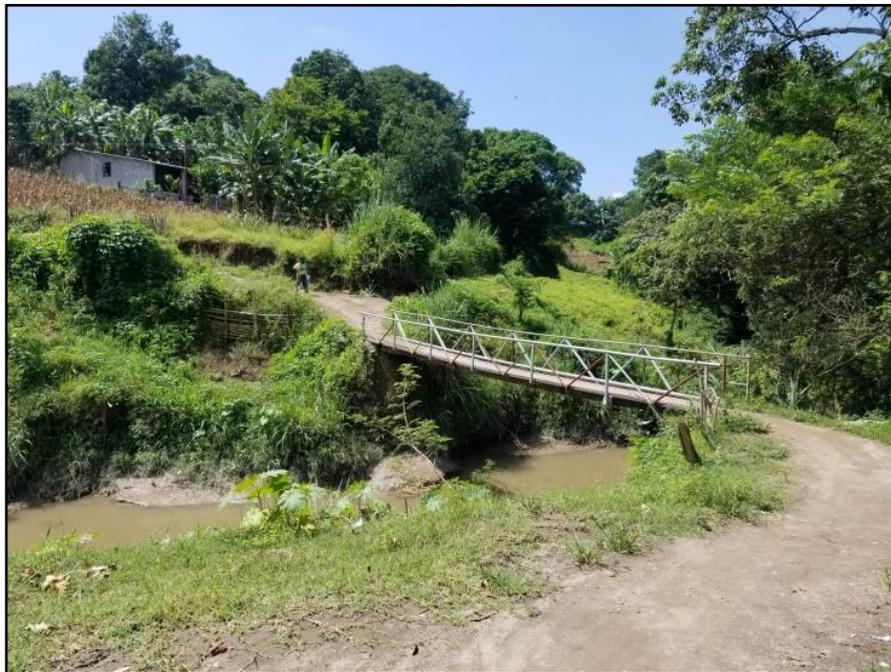
**Fotografía N°2.** Emplazamiento de puente peatonal sobre Quebrada Invernal.

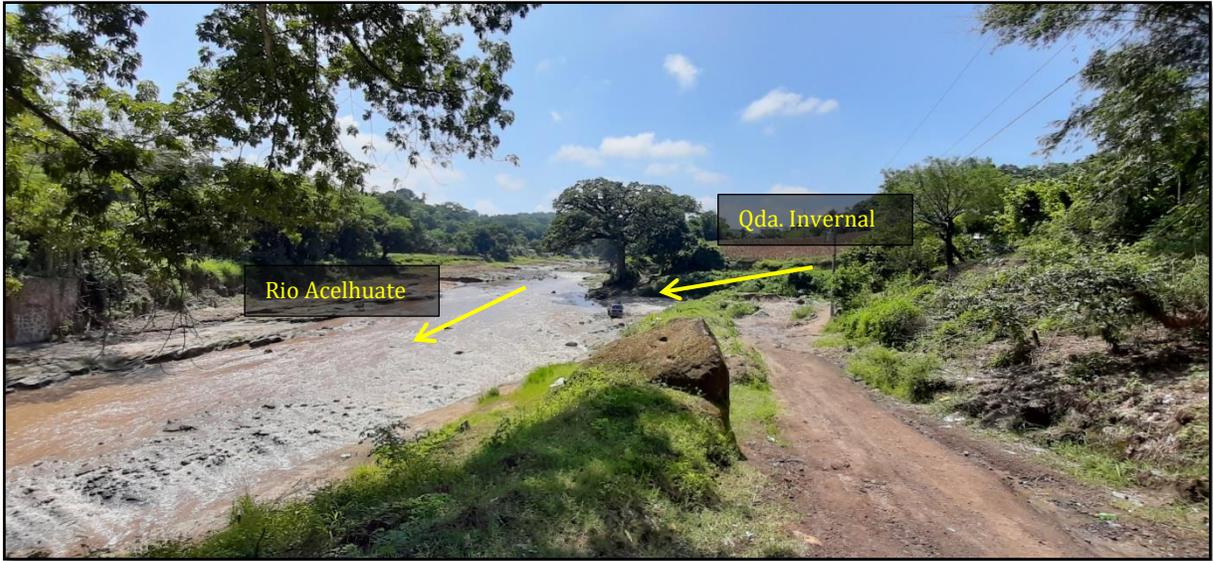
- Con respecto a las condiciones hidráulicas de la zona se identifica que pertenece a la planicie de inundación del río Acelhuate, el cual la dinámica natural de drenaje de la zona es regida por el cauce que posee mayor Orden de Corrientes o importancia (ordenes de corrientes de Horton). Es decir el flujo canalizado a través del afluente se verá afectado por fenómeno de remanso hidráulico, el cual consiste en la sobre-elevación del tirante hidráulico, debido a la nula incorporación de flujo de agua mientras exista un tirante máximo circulando en el cauce del río de orden superior (Acelhuate). (ver fotografía n°3).

**Fotografía N°3.** Comparación orden de corriente, Rio Acelhuate y Quebrada Invernal.

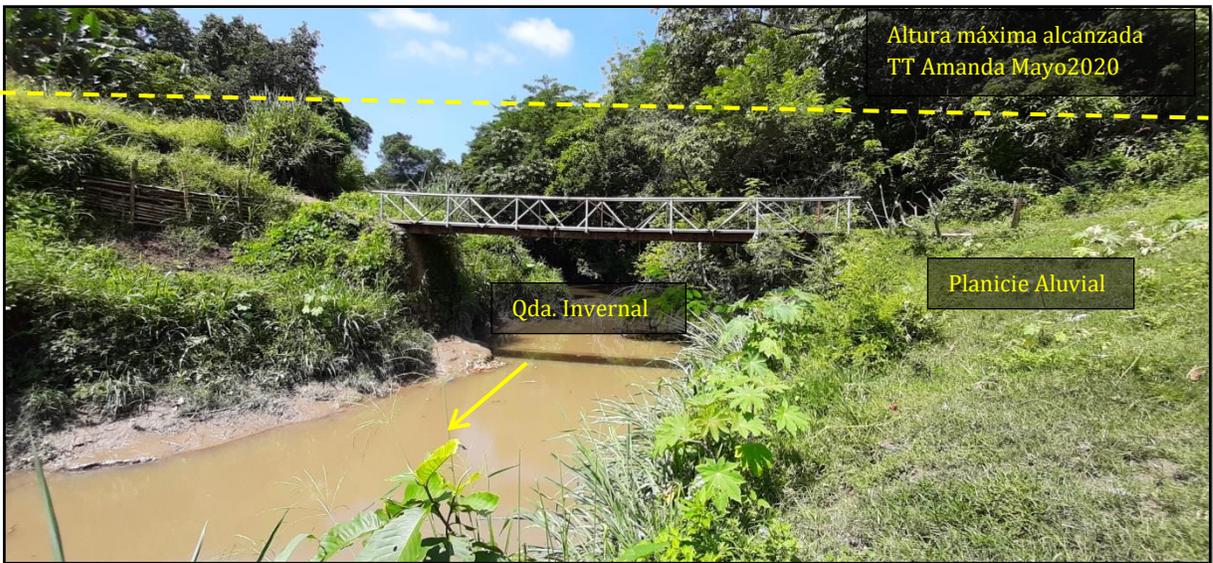
- De acuerdo a lo mencionado por los habitantes del sector, el flujo del afluente no puede circular, por lo tanto se generan sobre-elevaciones del Tirante, produciendo planicies de inundación del orden desde los 0.5 m. para lluvias de tipo moderado, hasta 2.5 m. sobre la rasante del puente peatonal para lluvias extraordinarias (Evento Hidrometeorológico Extremo, Amanda Mayo de 2020). (ver fotografía n°4).

**Fotografía N°4.** Sección vista hacia aguas arriba de Quebrada Invernal

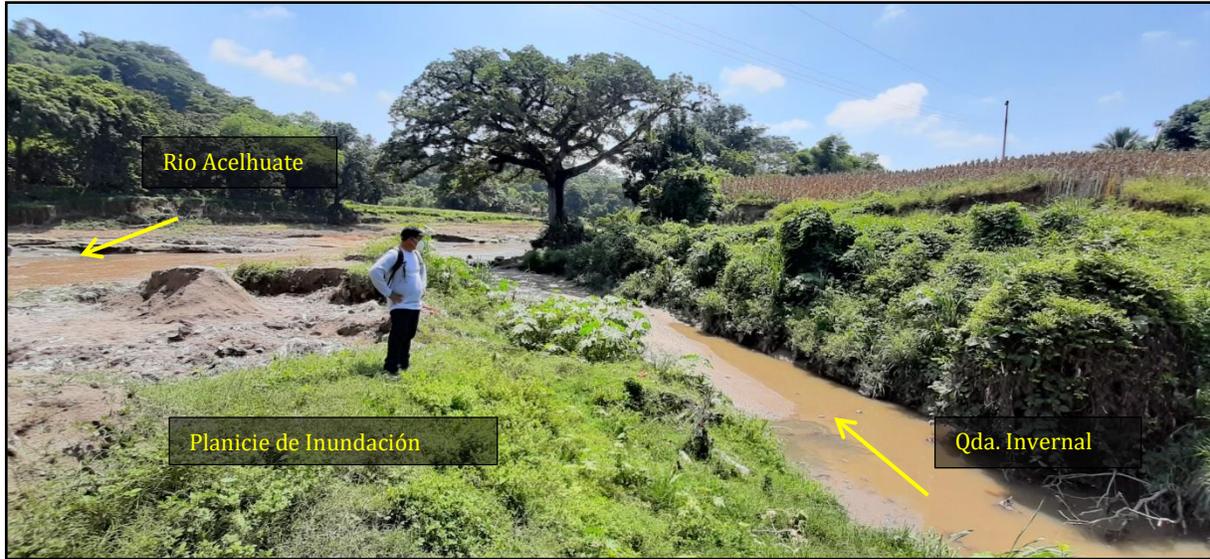
- Se identifica material de depósito fino (arenas medias a finas), en las llanuras aluviales del cauce de la Quebrada Invernal, lo anterior indica que posterior a los eventos de inundaciones provocado por el Río Acelhuate, el flujo de la quebrada invernal comienza a ser descargado, permitiendo la liberación de la masa de agua acumulada en el cauce y en la planicie de inundación hacia aguas arriba. (ver fotografía n°5).

**Fotografía N°5.** Punto de Confluencia de Quebrada Invernal y Rio Acelhuate.

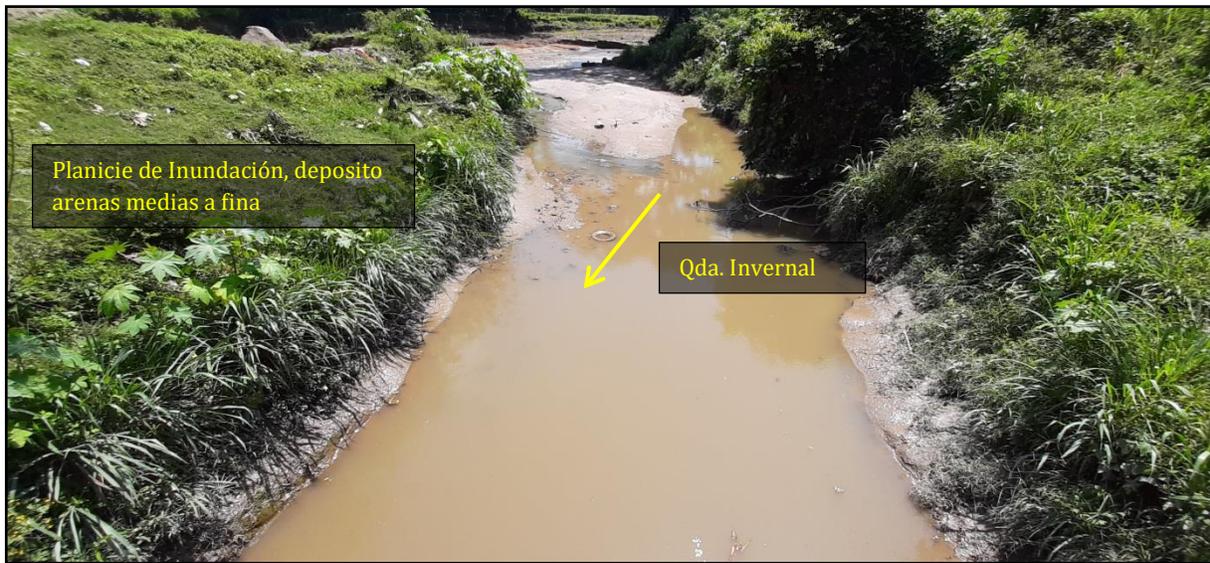
- La liberación de la masa de agua retenida en el cauce de la quebrada invernal, genera que las velocidades en el cauce y la llanura sean muy bajas infiriendo un rango de velocidades entre 0.1 – 1 m/s, provocando el descenso de los sedimentos en suspensión (arena media a fina), sean colocados en toda la llanura aluvial y cauce de la quebrada invernal en el punto de confluencia de la quebrada y el Río Acelhuate, en una longitud de aproximadamente 100 m. hacia aguas arriba de este punto. (ver fotografía n°6). La geometría del cauce en la zona de estudio es de 20 m. de ancho, y 3 m. de altura relación 6.67:1, con terrazas aluviales hacia ambos márgenes de 7 m. de ancho.

**Fotografía N°6.** Depósito de materiales aluviales, en cauce de quebrada Invernal.

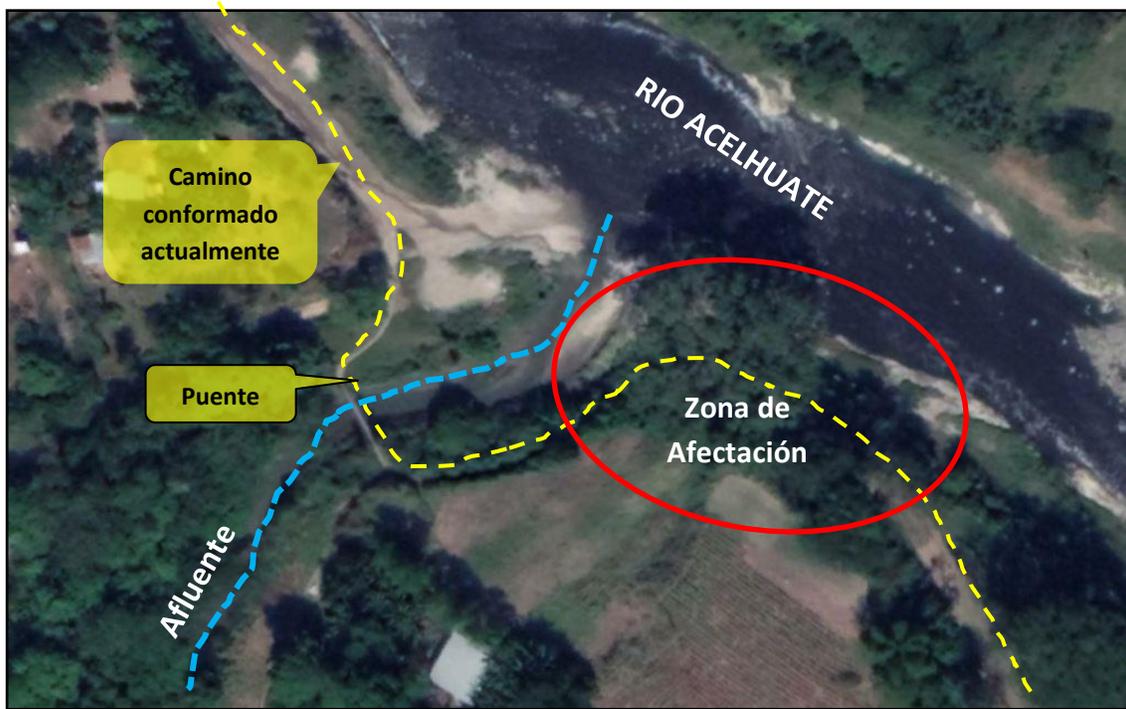
- Según lo manifestado por los habitantes de la zona en 50 m aproximadamente, a la salida del puente peatonal continuando el camino conformado, el acceso se ve afectado al momento que crece el cauce principal del río, prácticamente inhabilitando el paso (ver Imagen N°2).

**Imagen N°2.** Zona de afectación por aumento de cauce del rio

- De modificarse la ubicación actual del puente peatonal para la nueva estructura, deberá considerarse lo siguiente (Ver Imagen No. 2):
  - Modificación de calles acceso desde Camino Mejorado que de cantón Zacamil conduce a cantón Tutulpeque, hasta empalmar con camino de acceso a Caserío Las Vegas.
  - Modificación de Ubicación de Puente Vehicular hacia aguas arriba de Quebrada Invernal.

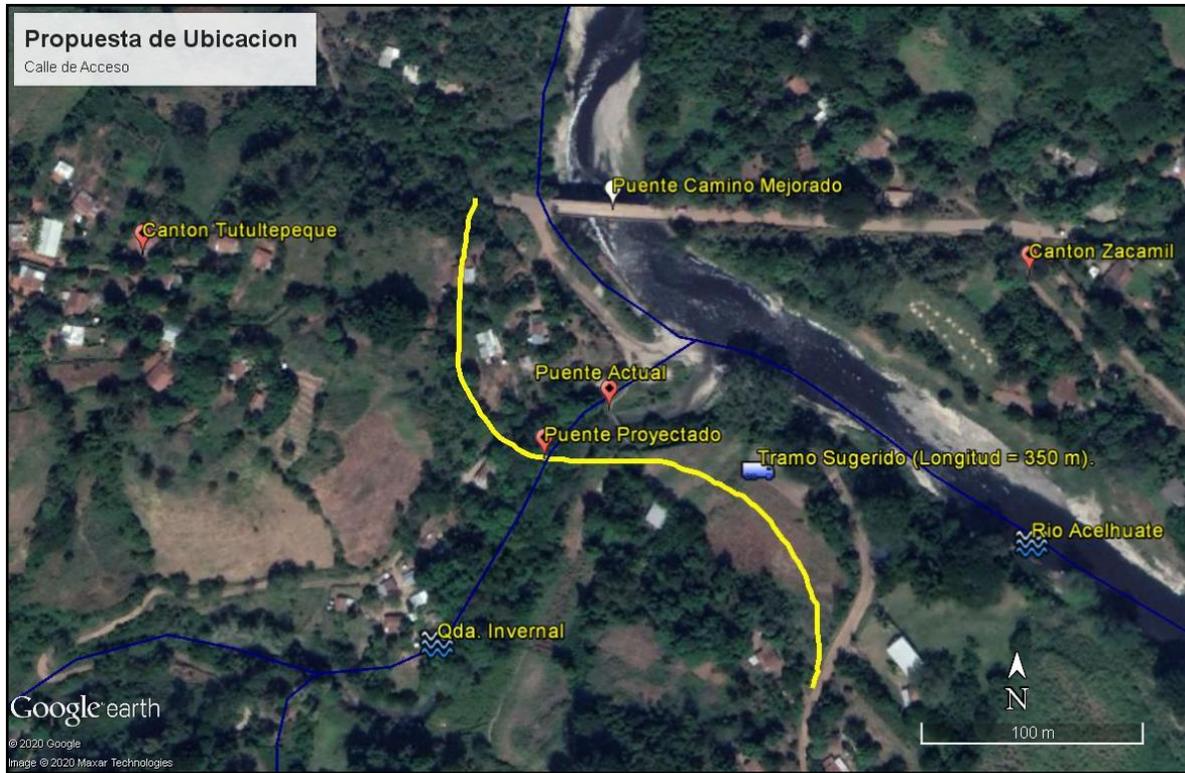
**Imagen N°3.** Propuesta de modificación de alineamiento de calles de acceso.
