REF. No. DACGER-SPOP-004/2020

INFORME DE INSPECCIÓN

**INSPECCIÓN PARA REQUERIMIENTO DE OBRA DE PASO, SOBRE CONFLUENCIA DE LOS RÍOS CENIZA Y LOS
TRES RÍOS, CASERÍO LA PEDRERA, MUNICIPIO DE SONZACATE, DEPARTAMENTO DE SONSONATE.**

OCTUBRE 2020

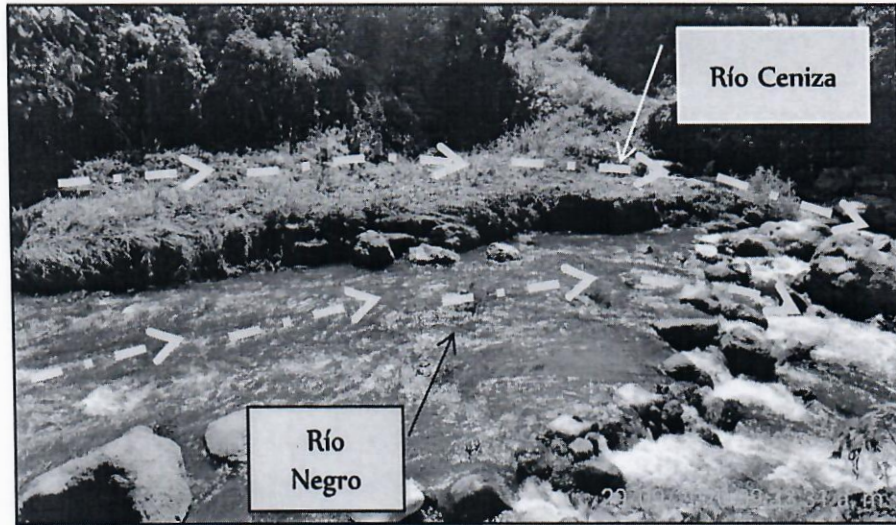
- Para llegar a la ubicación de requerimiento de obra de paso, se debe recorrer cerca de 1.30 kilómetros, sobre la ruta CA12S; hacia el norte, desde el redondel de Sonzacate, hasta desviarse por calles de la Lotificación La Chilena, hacia el oriente. El lugar donde los pobladores del Caserío La Pedrera han interpuesto el requerimiento de construcción de una obra de paso, se localiza la confluencia de los ríos Ceniza y Los Tres Ríos, siendo este último conocido por los pobladores como Negro (ver **Fotografía N° 1**).

Fotografía N° 1. Vista general confluencia de los ríos Negro y Ceniza..

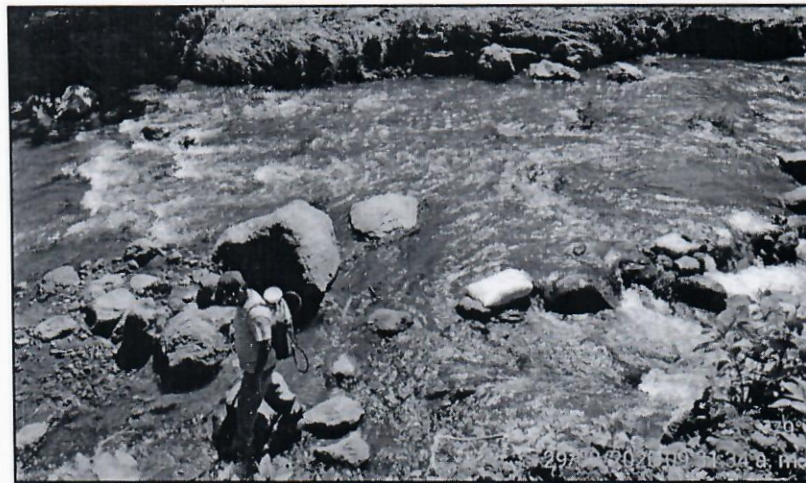
- Por otra parte indicar que no existe un medio físico permanente (paso con soga, badén, entre otros) por medio del cual los pobladores del caserío puedan cruzar los ríos. Únicamente lo pueden hacer cuando las condiciones de caudal de los ríos permiten el paso sobre su lecho, auxiliándose en ocasiones de un camino de rocas apoyadas en el lecho de los ríos, en el punto de cruce (ver **Fotografía N° 2**). De aquí que los pobladores quedan aislados, sin oportunidad de desplazarse a otros sitios, ya que no cuentan con otro punto de acceso más que dicho cruce, al momento de crecidas en los ríos, principalmente durante la ocurrencia de lluvia intensa local.

Fotografía N° 2. Cruce de los pobladores sobre el lecho de los ríos, mediante rocas.

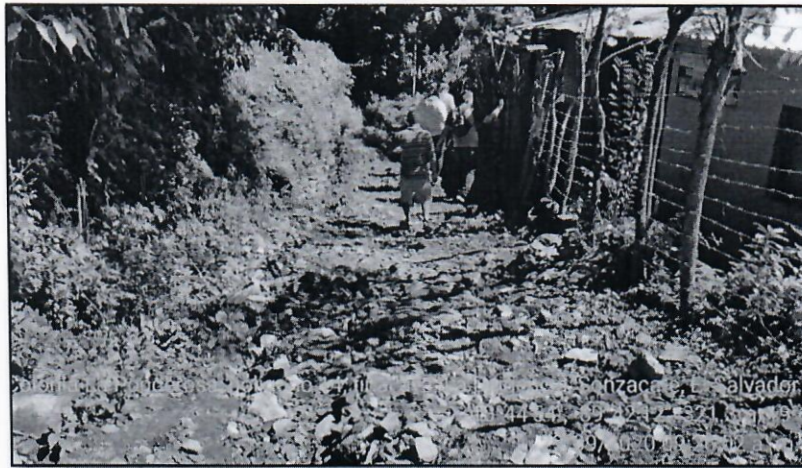
- En cuanto al tramo de camino que conduce de la parte occidental hacia dicho cruce, posee una longitud de 45.00 metros, con un ancho promedio de 4.50 metros, y una pendiente del 10%. Se encuentra en un estado de deterioro considerable, al no contar con un sistema de drenaje adecuado (ver **Fotografía N° 3**).

Fotografía N° 3. Estado de deterioro de camino de acceso hacia cruce por ríos Negro y Ceniza.

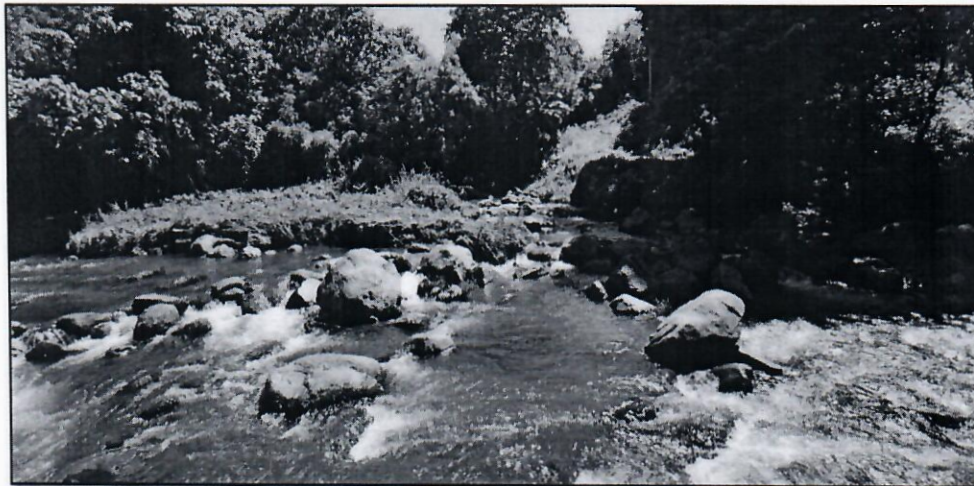
- Se estima que el ancho del cauce del río Ceniza, en la confluencia dicha, es en promedio de 15.00 metros, y para el caso del río Negro, es en promedio de 10.00 metros. Al observar el área de inundación que le pertenece a los ríos, en el punto de confluencia de ambos, esta se estima posee un ancho de 40.00 metros, para ambos. Para este ancho, se estima que el nivel de aguas máximas es mayor a 1.50 metros (ver **Fotografía N° 4**).

Fotografía N° 4. Vista general de cauce de los ríos Negro y Ceniza, en punto de confluencia.

- La longitud de la obra de paso debe ser tal que procure el resguardo de sus usuarios ante las crecidas de los ríos Negro y Ceniza, por lo que se sugiere una obra de paso de al menos 40.00 metros de longitud, y cuya plataforma de circulación se ubique por encima del cauce de los ríos, como mínimo a 3.00 metros de altura. La ~~¡Error!~~ No se encuentra el origen de la referencia. sugiere la ubicación de la nueva obra de paso.

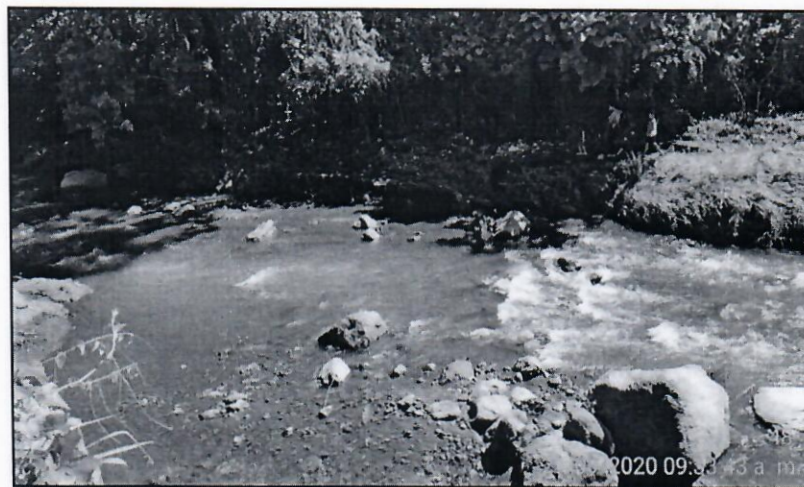
- Los materiales que muestra el lecho del cauce del río, en los alrededores del punto de cruce, son en su mayoría una combinación de cantos rodados, arenas y material consolidado (ver **Fotografía N° 5**). Por otra parte mencionar que, los materiales observados en las márgenes del río, son predominantemente de suelo consolidado (ver **Fotografía N° 6**). Asimismo la topografía del cauce observada sugiere, de primera mano, que los ríos convergen en un solo vertiente, el río Negro, localizándose el tramo de convergencia en una porción de transición de curso medio (llanura aluvial) a curso bajo (meandros). Lo cual concuerda al observar que los ríos poseen una pendiente longitudinal baja.

Fotografía N° 5. Materiales predominantes en lecho del río Negro.

- Las cimentaciones de estribos deberán estar apoyados sobre estratos firmes, lo cual requiere realizar estudios de geotecnia, para determinar la profundidad de los estratos competentes y/o realizar mejoramiento de los mismos.

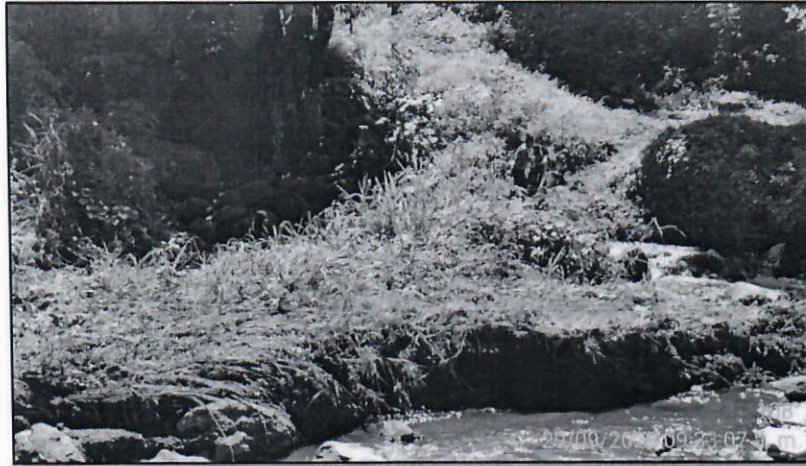
Fotografía N° 6. Materiales predominantes en márgenes de los ríos.

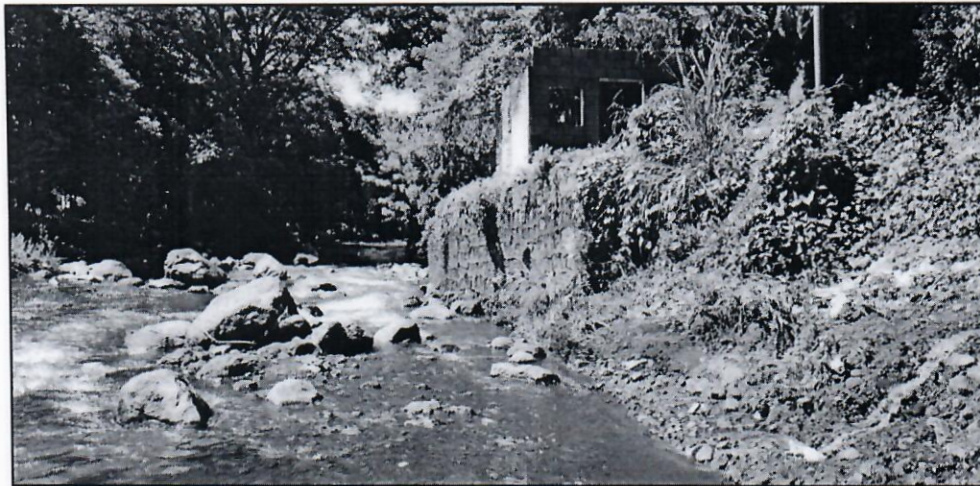
- Durante la inspección se localizó una construcción inconclusa, hacia la margen derecha del río Negro, propiedad de un pastor de una iglesia cristiana del lugar, en donde los pobladores proponen como un posible punto de apoyo de extremo para la obra de paso requerida. Dicha propiedad se localiza a 2.7 m de altura sobre el lecho de los ríos. Asimismo se pudo observar la presencia de un muro de mampostería de piedra, justo debajo de la propiedad antes mencionada, de 15.00 metros de longitud por 2.90 metros de altura, el cual se encuentra en buenas condiciones (ver **Fotografía N° 7**).

Fotografía N° 7. Vista hacia construcción inconclusa y muro de protección, hacia margen derecha de río Negro.

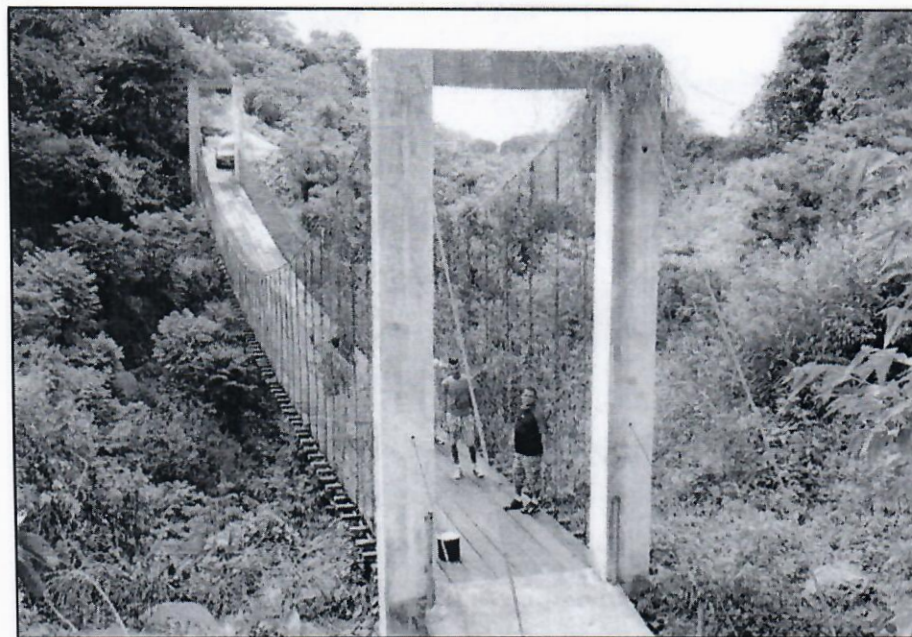
Imagen N° 3. Propuesta de puente colgante tipo. Fuente: https://www.laprensagrafica.com/_export/1505094389043/sites/prensagrafica/img/2015/08/07/5d3a1131-4d8d-479c-9139-60caf030234f.jpg_525981578.jpg

- Al considerar una obra de paso solo del tipo peatonal, se sugiere la instalación de un puente del tipo colgante, como el que se muestra en la **Imagen N°3**.

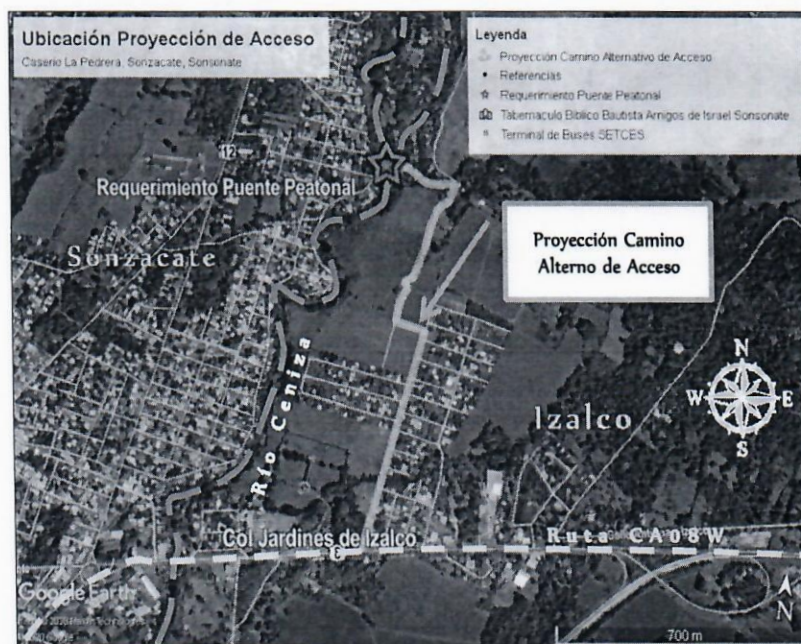
Imagen N° 4. Proyección de camino alternativo de acceso, desde ruta CA08W hacia Caserío La Pedrera. Fuente: *Google Earth*, septiembre 2020.

- Como alternativa a la obra requerida por los pobladores del Caserío La Pedrera, se recomienda estudiar alternativas de apertura para conformar una nueva ruta, que pase por terrenos que se localizan hacia el costado suroriente del caserío, y que conecten con la ruta CA08W. Según imágenes de satélite de *Google Earth*, se reconoce la existencia de un acceso, desde dicho caserío, y que conecta con un desvío en la ruta CA08W, pasando por el Caserío Huiscoyolate (ver **Imagen N°4**), por lo que se cree que hay posibilidad de conformar un camino formal por dicha zona. Se deberá considerar una evaluación de disponibilidad de venta de porciones de propiedades para generar derechos de vía para el nuevo camino. Se cree que una alternativa como esta podría ser de mejor costo – beneficio que la alternativa de una obra de paso.
