MOPT-DACGER-60-05/03/2021

INFORME REF. MOPT-DACGER-006-2021.
**INFORME TÉCNICO: INSPECCIÓN A CÁRCAVA EN COMUNIDAD SAN
MARCOS, TEOTEPEQUE, LA LIBERTAD.**

- 1. OBJETO DEL INFORME:** Constatar la situación de una cárcava reportada en la Comunidad San Marcos, en el municipio de Teotepeque.
- 2. DIRECCIÓN:** Comunidad San Marcos Ruta LIB22S, Municipio de Teotepeque, Departamento de La Libertad.
- 3. FECHA DE INSPECCIÓN:** 28 de enero de 2021
- 4. COORDENADAS:** 13°36'10.99"N 89°31'15.93"O

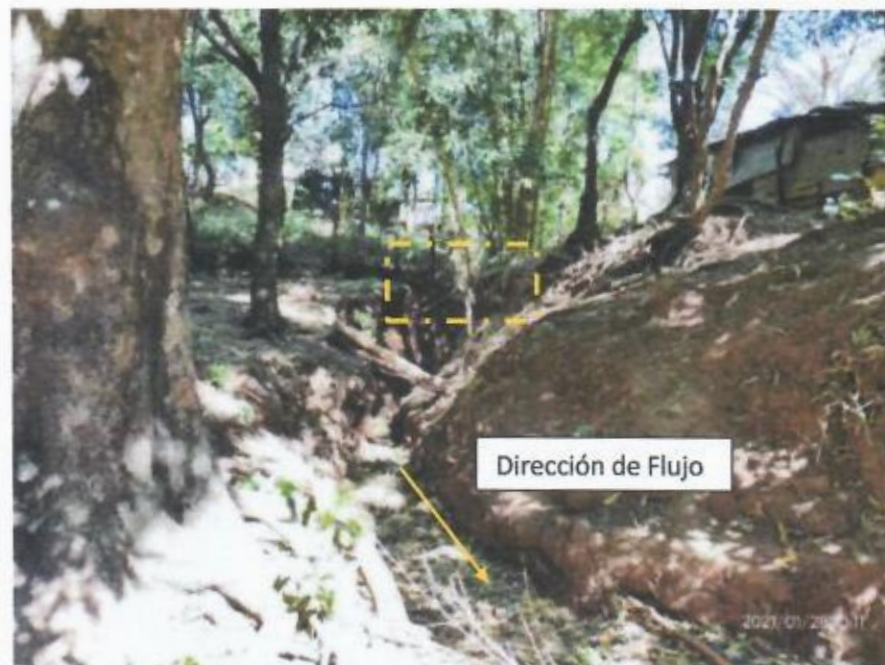
El cañón formado actualmente posee dimensiones de aproximadamente 5 metros de ancho por 4 metros de profundidad en la parte crítica utilizada como cruce; aguas abajo, estas magnitudes se amplían considerablemente, mientras que aguas arriba el cauce es considerablemente menor, de aproximadamente 2 metros de ancho y 2 metros de altura, tal como se observa en la fotografía.

Figura 4. Vista de la intersección de la vaguada con la Ruta LIB22S

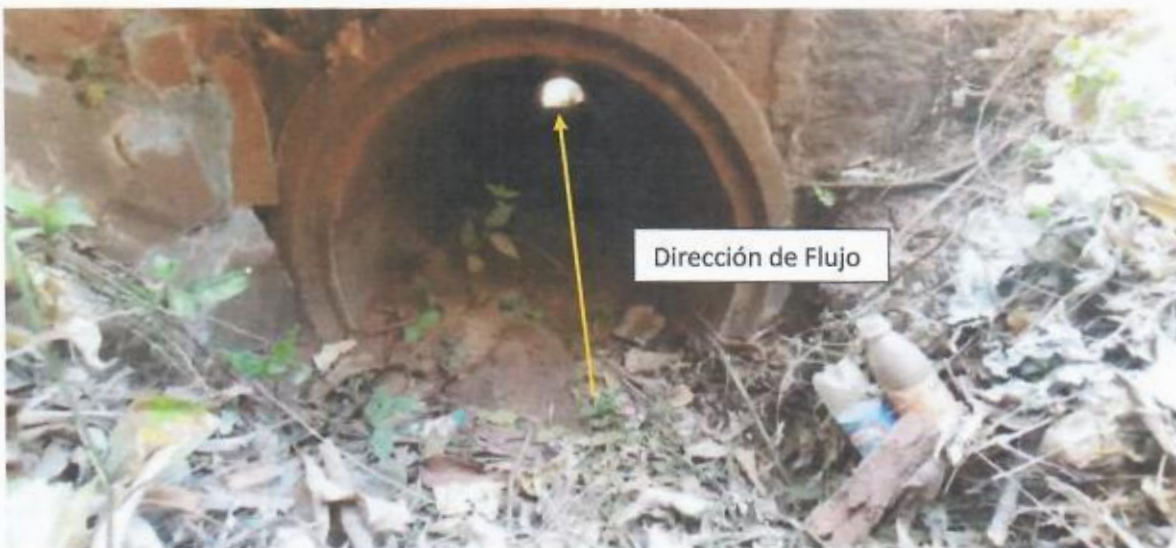
El redireccionamiento del flujo de escorrentía generado del tramo de la Ruta Nacional LIB22S, hacia la vaguada invernal, se realiza a través de una tubería de 42" de concreto, la cual es parte del drenaje transversal de la Ruta Nacional. Al momento de la inspección la tubería se identifica azolvada en un 15% de su área hidráulica, lo anterior es debido a la capacidad de arrastre del flujo de escorrentía y a la conformación de la capa de rodadura (superficie terrazada).

Figura 5. Dirección de flujo de drenaje transversal LIB22S hacia vaguada de invierno en estudio.

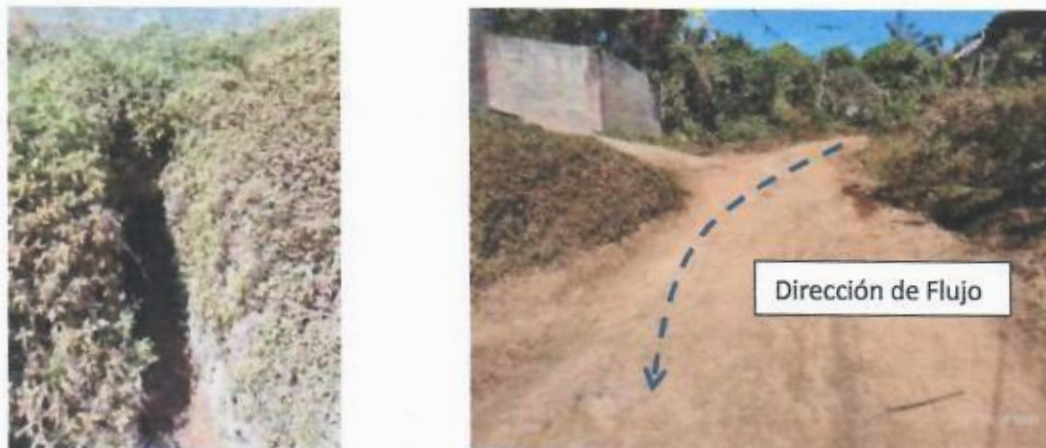
Si bien es cierto la Carretera LIB22S en su tramo de orientación este-oeste al norte de la zona afectada coincide en alineamiento con el parteaguas, dada su pendiente descendente, recogen una cantidad significativa de agua de escorrentía. Al haber sido bloqueados algunos drenajes laterales, el volumen recogido discurre por la carretera hasta encontrar un punto de descarga. Este punto de descarga es una canaleta que se conectaba a la vaguada S/N existente.

Figura 6. Vista de la Ruta LIB22S.

- Se recomienda efectuar una limpieza de todos los taponamientos intencionales o accidentales de los drenajes de la Ruta LIB22S. Con esto se podrá desconcentrar el flujo teniendo descargas en otras subcuencas, como las de la Quebrada El Puente y las afluentes del Río Chiquimaco.
- Realizar los análisis correspondientes para descargar el flujo proveniente de la Ruta Nacional LIB22S hacia cuerpos receptores de agua, los cuales son afluentes al Río Chiquimaco, *Ver Figura 9*. Lo anterior es con el fin de disminuir la cantidad de escorrentía superficial del flujo, así como la reducción de la capacidad erosiva hacia la vaguada invernal en estudio.

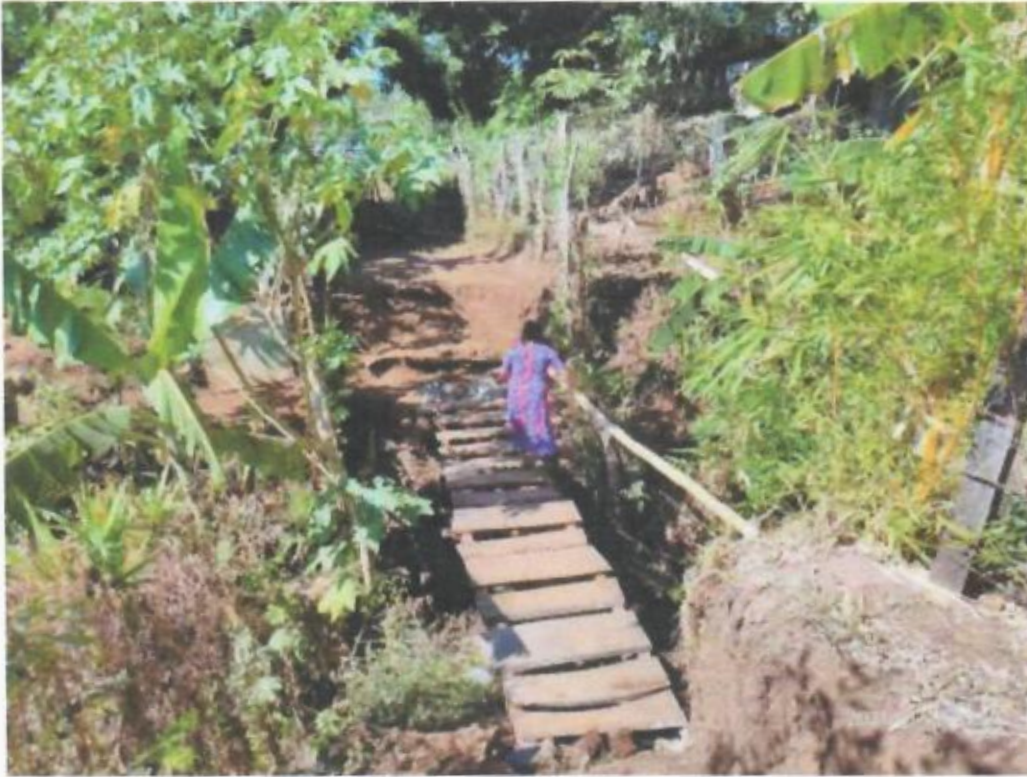
Figura 7. Puente peatonal artesanal.

Los pobladores han tenido que construir puentes de manera artesanal para poder cruzar la creciente vaguada, lo que representa un riesgo considerable para los usuarios, especialmente para la personas de avanzada edad y niños.

- Para el caso particular de la Comunidad San Marcos, es recomendable realizar obras de protección de márgenes y cauce, construyendo una estructura tipo CULVERT o un Badén para el libre tránsito de la entrada a la comunidad. Todas las propuestas de intervención deberán incluir Estudios de ingeniería y financieros, para seleccionar una solución integral a la problemática de la comunidad.
- Para el sector de surco de erosión ya existente se propone construir obras de protección del cauce. Estas obras buscan que pueda depositar material a fin de recuperar parte del nivel de terreno perdido.
- Construir una obra de paso vehicular con capacidad estructural e hidráulica suficiente para manejar adecuadamente el caudal de diseño y en concordancia con la reglamentación aplicable.

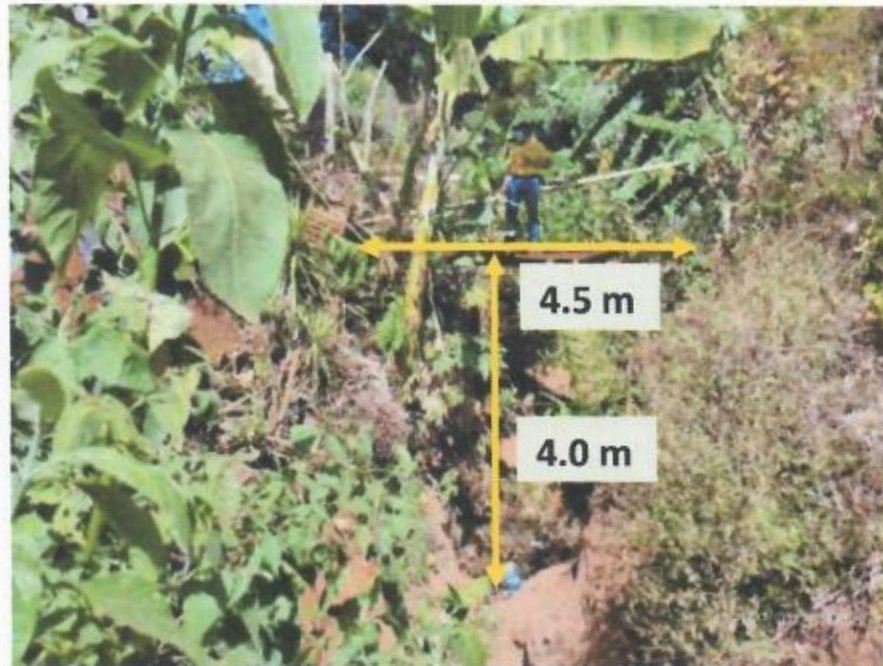
Este proceso ha ocasionado que el cauce de la vaguada pierda su equilibrio hidráulico hidrológico de arrastre y deposición, aumentando su esfuerzo cortante en el fondo, provocando el encajonamiento del cauce y, posterior a esta condición, comenzara un proceso de meandricación, pérdida de energía cinética del flujo a través de realineamiento horizontal del cauce, provocando inestabilidad a las laderas que conforman las márgenes, colindantes con las viviendas.

Figura 8. Vista desde parte inferior de la cárcava.

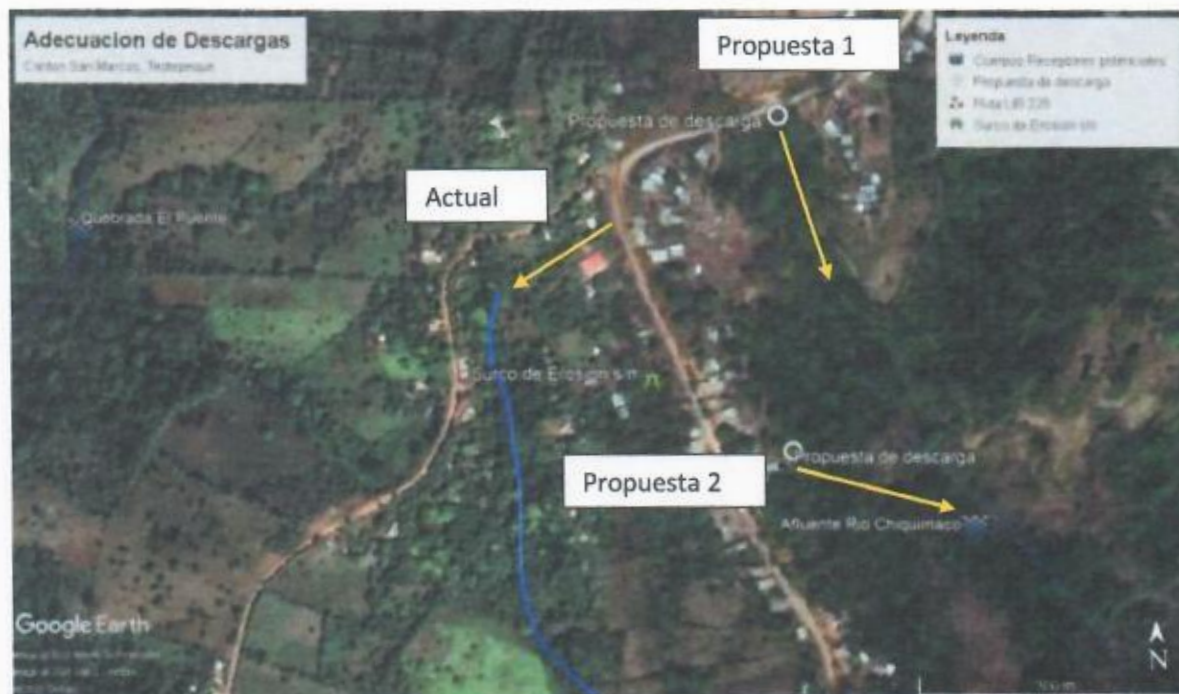
Figura 9. Propuestas de Intervención en el sitio para derivar el flujo de escorrentía.
