## INFORME REF. VMOP-DACGER-010-2021.

### INFORME TÉCNICO: INSPECCIÓN A DESLIZAMIENTO EN COLONIA FLORENCIA, SOYAPANGO, SAN SALVADOR.

1. **OBJETO DEL INFORME:** Constatar la situación actual de un deslizamiento ocurrido en una vivienda de la Colonia Florencia del municipio de Soyapango.
2. **DIRECCIÓN:** Avenida Las Orquídeas, Casa #19, Colonia Florencia, Soyapango, San Salvador.
3. **FECHA:** 16 de febrero de 2021
4. **COORDENADAS:** 13°41'44.55"N 89°9'20.11"O

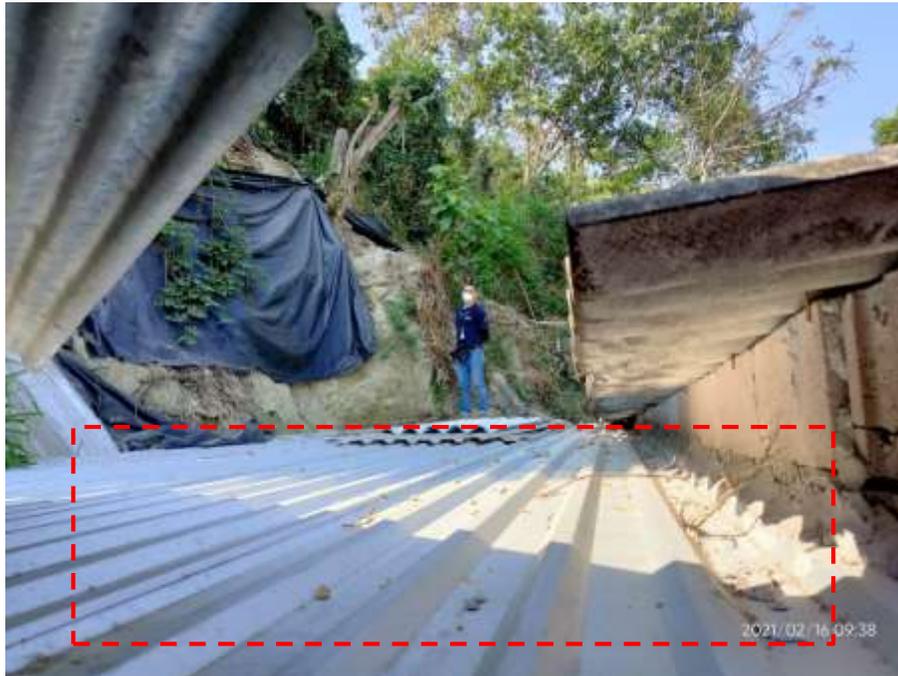
Los propietarios de una vivienda ubicada al pie del talud, han efectuado cortes casi verticales de éste, con el fin de aumentar el área utilizable de sus propiedades, sin realizar terrazas, construyendo espacios correspondientes a cocina/comedor. El pie del talud se ha retrocedido aproximadamente 4 metros sin ningún tratamiento especial para estabilizarlos mecánicamente.

Figura 2. Cicatriz del deslizamiento y zona de ampliación. Vista desde costado norte de vivienda.

En esta área ocurrió un deslizamiento de dimensiones considerables, con aproximadamente 50 m<sup>3</sup>, destruyendo parcialmente el área de cocina y causando lesiones leves en sus habitantes, debido a desprendimientos previos premonitorios que alertaron a quienes al momento hacían uso de la zona afectada.

- Se debe efectuar un análisis de estabilidad de taludes a fin de establecer el nivel de riesgo real, en específico para las ampliaciones de la vivienda afectadas por el evento descrito, ya reconstruidas y en uso. Si se comprueba la estabilidad global del talud bastará con efectuar un recubrimiento sobre éste; caso contrario habrá de diseñarse y construirse una obra de retención conforme la normativa vigente.

- En caso de ser factible utilizar solo recubrimiento, se recomienda recubrir el talud con geo membrana reforzada, sobretodo en las áreas en que no existe vegetación alguna.

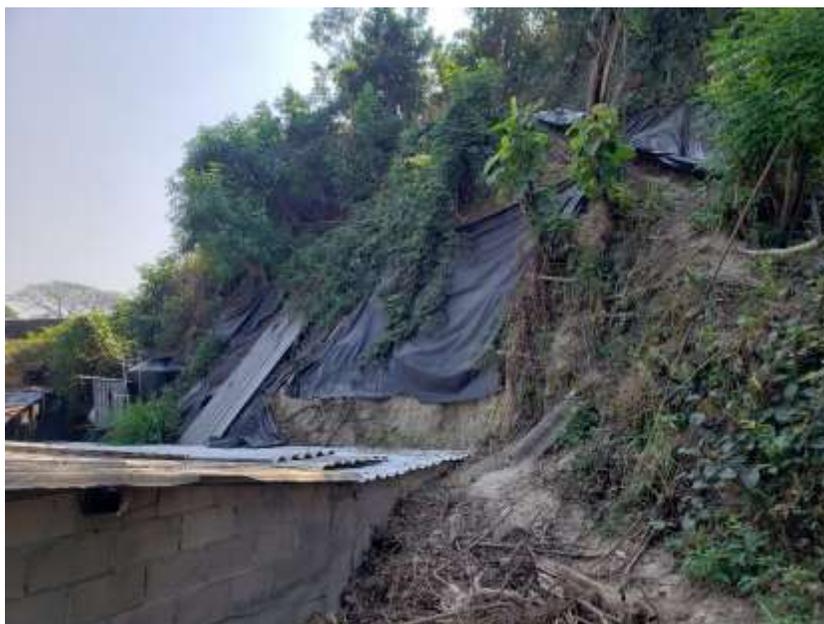
Figura 3. Vivienda afectada; vista desde costado sur de vivienda; nótese corte de pie de talud

- Es de indicar que se deberá evitar la construcción de futuras ampliaciones (primero y segundo nivel) de las viviendas adyacentes al pie del talud, pues con estas se afectan las condiciones de estabilidad en el talud, propiciando la ocurrencia de nuevos desprendimientos de suelo durante la época invernal.

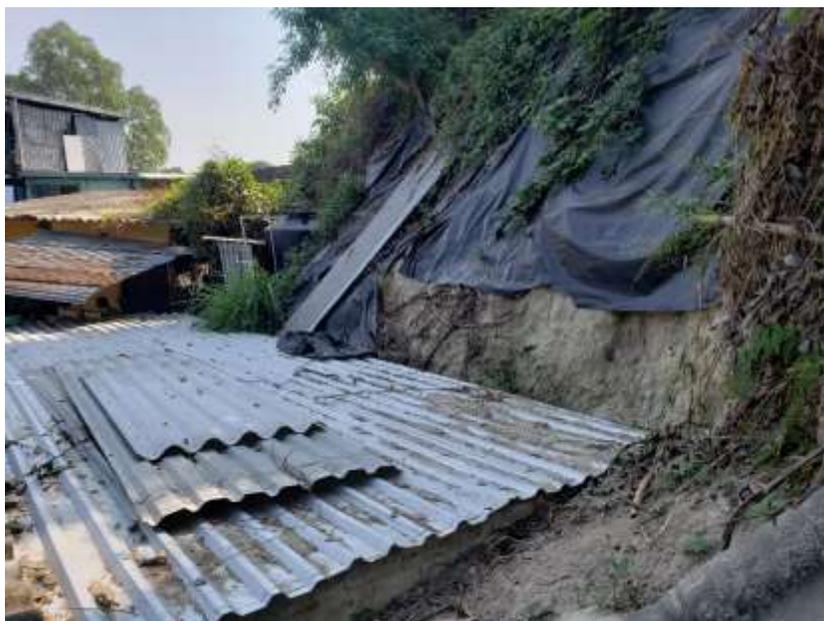
Figura 4. Techo de vivienda afectada correspondiente a zona de ampliación
