MOPT-DACGER-112-28/04/2021

27 de noviembre de 2020

REF. MOP-DACGER-SG-035/2020 INFORME TÉCNICO: INSPECCIÓN A PROBLEMÁTICAS EN COLONIA GUADALUPE, CIUDAD DELGADO, SAN SALVADOR.

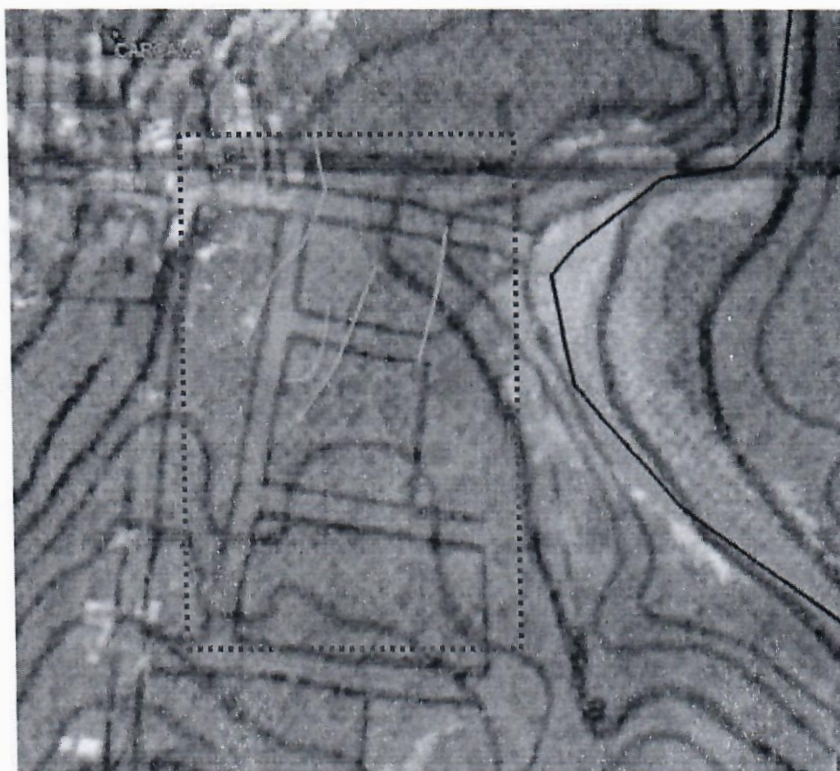
El movimiento de ladera reportado en la Colonia Guadalupe es un fenómeno geomorfológico de larga data de acuerdo a los residentes actuales. Concretamente se tiene documentación referente a que en el año de 1989 ocurrió un movimiento de tal magnitud que afectó 60 viviendas de la mencionada colonia¹.

Imagen 2. Zona anteriormente urbanizada afectada en 1989.

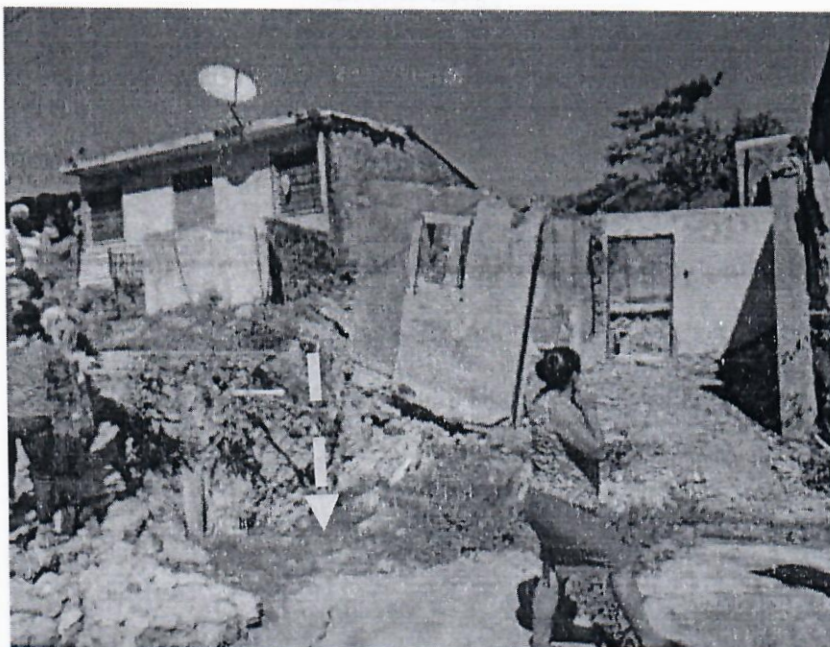
Según los mismos vecinos, la ocurrencia de movimientos notables no es constante ni presenta un patrón determinado. El último movimiento notable ocurrió a mediados de 2020, y ocasionó el colapso de una vivienda. Dicho asentamiento tuvo una magnitud cercana a un metro. Cabe notar que el asentamiento como tal corresponde al movimiento de ladera rotacional en donde, por lo general, la parte superior presenta movimientos predominantemente verticales. En este informe se usarán ambos términos para referirse a la situación.

Fotografía N°1. Asentamiento de 2020.

- Se recomienda efectuar un monitoreo topográfico en la zona de interacción entre la parte móvil y la parte aparentemente estable de la Colonia Guadalupe; esto debe ser apoyado mediante un estudio previo de imágenes satelitales que permitan determinar con mediana precisión la zona que efectivamente corresponde al desplazamiento, y, en la medida de lo posible, estimar la magnitud del movimiento año con año.

- Efectuar perforaciones con el fin de determinar la porción inferior de la superficie de deslizamiento del movimiento de masa.
- Una vez efectuado el monitoreo, podrá determinarse con cierta precisión si las medidas de tipo técnico para este tipo de situaciones son factibles en contraposición a otro tipo de medidas enfocadas en el manejo del uso de suelo y ordenamiento territorial, cómo lo puede ser la inhabilitación de porciones aún habitadas de la Colonia Guadalupe y la reubicación de los habitantes.

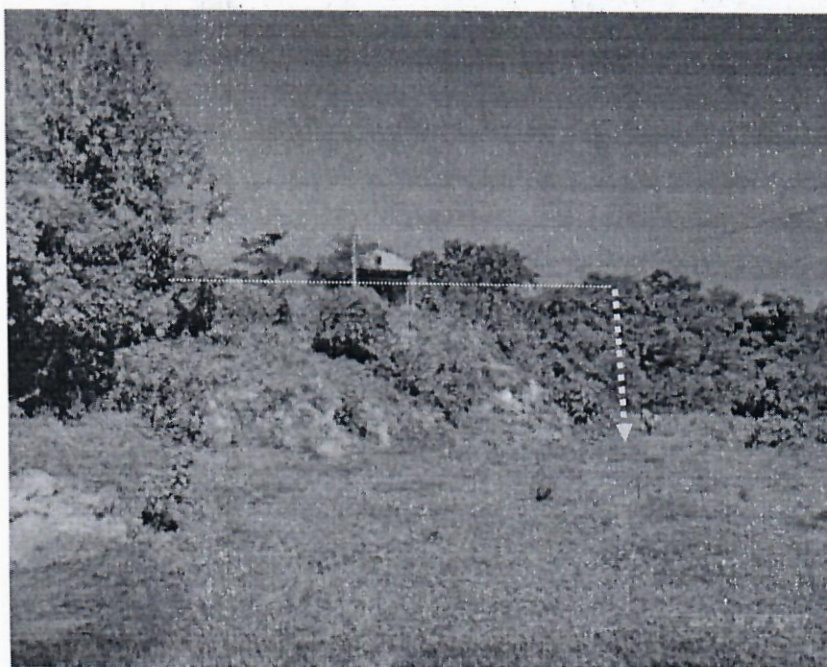
Grietas superficiales en sentido norte sur son notables y apreciables a simple vista en el sector en donde en el año de 1989 ocurrió el mencionado asentamiento que afectó numerosa viviendas. Los pasajes y restos de la urbanización afectada han desaparecido totalmente salvo estructuras puntuales que logran identificarse. De acuerdo al testimonio de habitantes y en línea con lo mostrado por las curvas de nivel previas, el desnivel acumulado desde hace 30 años es de 10 m.

Fotografía N°2. Asentamiento acumulado en un período aproximado de 30 años.

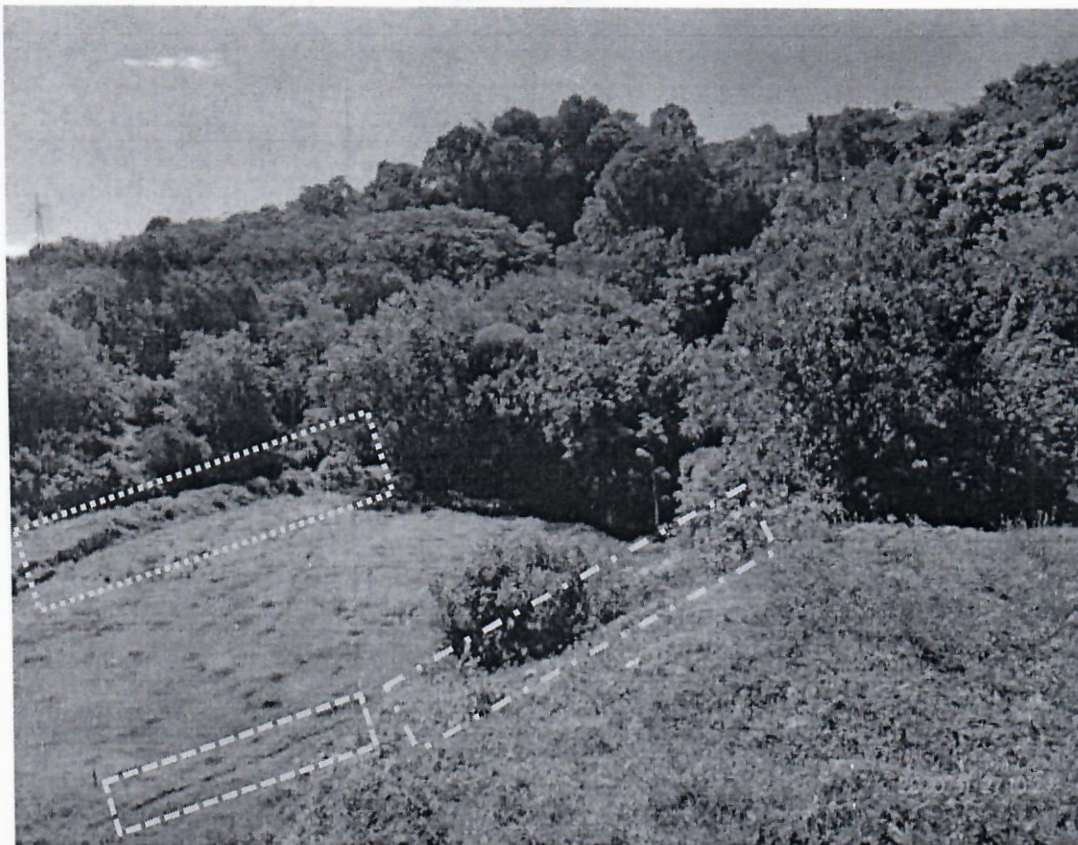
Fotografía N°3. Vista general de la zona de asentamiento de 1989.

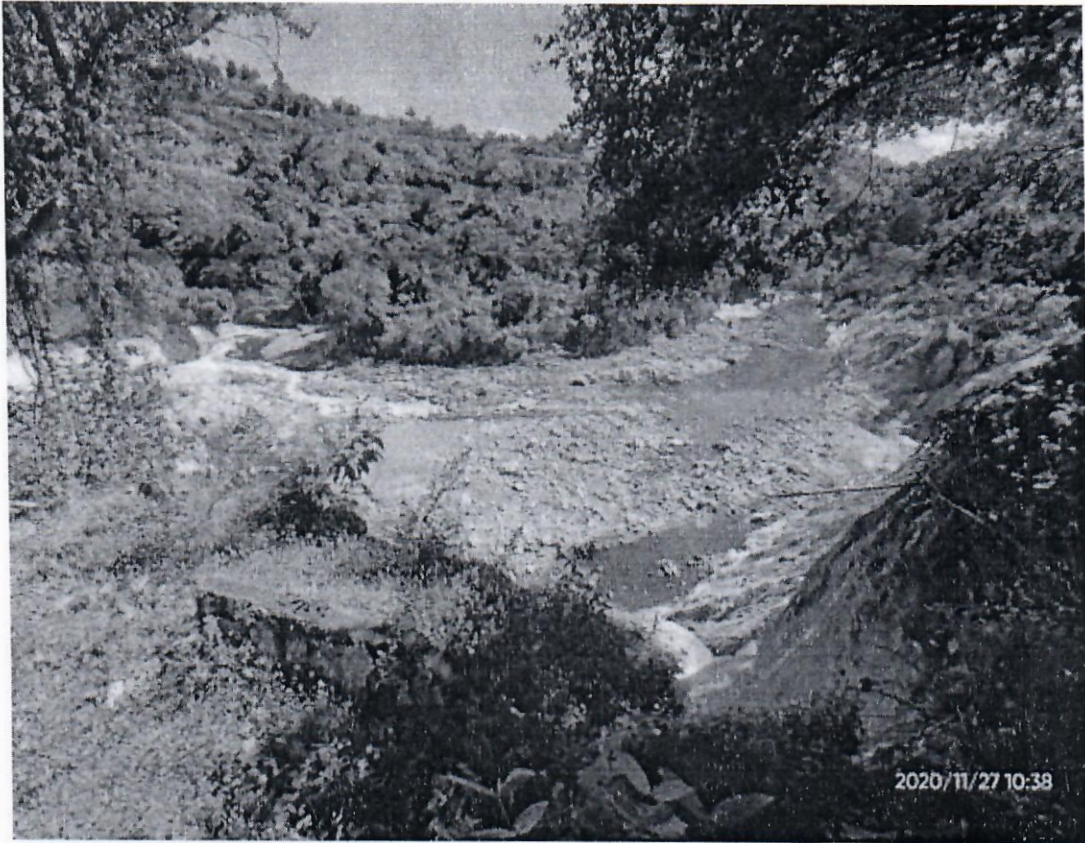
Es de indicar que no se tiene conocimiento de ninguna actividad de monitoreo que permitiese caracterizar el movimiento de masa de la zona (su extensión total, su magnitud, velocidad de desplazamiento...) y a partir de ello proponer medidas de mitigación o de uso de suelo. El pie del movimiento de ladera corresponde (como hipótesis de trabajo) al margen izquierdo del Río Acelhuate, que discurre en extremo este de la Colonia Guadalupe. Dicho margen consiste en laderas de 14 m de altura, con inclinaciones variables de 60° hasta casi verticales. En dicho punto ocurren de manera recurrente desprendimientos de material de diversas magnitudes. Dado que en la generalidad de grandes movimientos rotacionales el movimiento en el pie es predominantemente horizontal, no podría notarse como se da este movimiento debido a la erosión causada por el río, fenómeno que a su vez contribuye al movimiento general reduciendo las fuerzas resistentes, al disminuir la masa ubicada al pie del movimiento.

Fotografía N°4. Detalle de margen izquierdo de Río Acelhuate.

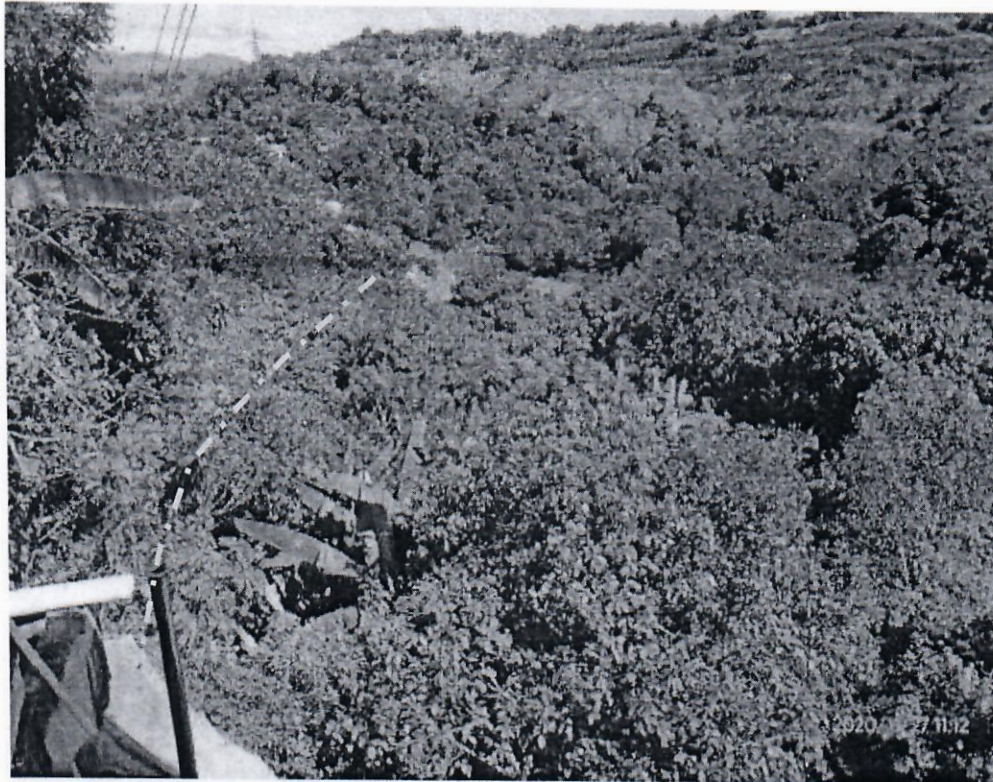
La zona con evidencia de desplazamiento posee un área de aproximadamente 7,000 m², equivalente a una manzana de extensión, pudiendo ser mayor, duplicando su área, si se toma en cuenta un escarpe de deslizamiento ubicado al sur de la Colonia Guadalupe como parte del mencionado movimiento de masa. En la parte superior de dicho escarpe de más de 10 m de altura, se ubica una vivienda. Dicho escarpe no presenta fenómenos recientes.

Fotografía N°5. Vista de escarpe ubicado al sur de la Colonia Guadalupe. Corresponde, potencialmente, al borde sur del sector desplazado.

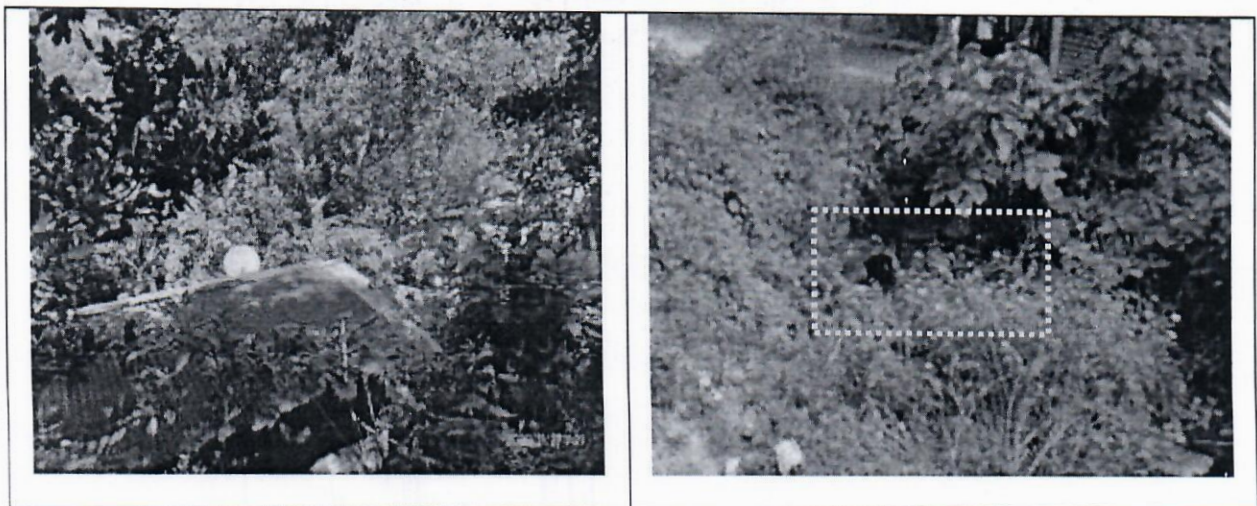
Se identificaron algunas viviendas en margen del cauce de una quebrada sin nombre. Debido a su ubicación estas viviendas se ven afectadas por crecidas ante a la ocurrencia de lluvias de magnitud considerable. Dicha quebrada es canalizada aguas abajo mediante 2 tuberías de aproximadamente 42" de diámetro.

Fotografía N°6. Viviendas en Quebrada e inicio de canalización de quebrada s/n.

- Realizar un estudio hidráulico e hidrológico de la Quebrada Sin nombre que discurre por la Colonia Guadalupe y que recoge agua de las colonias y porciones de Ciudad Delgado ubicados en la parte superior de la cuenca, a fin de determinar el nivel de riesgo existente para las viviendas ubicadas en las cercanía del cauce evaluándose posibilidades de canalización, protección del cauce o reubicación de viviendas.

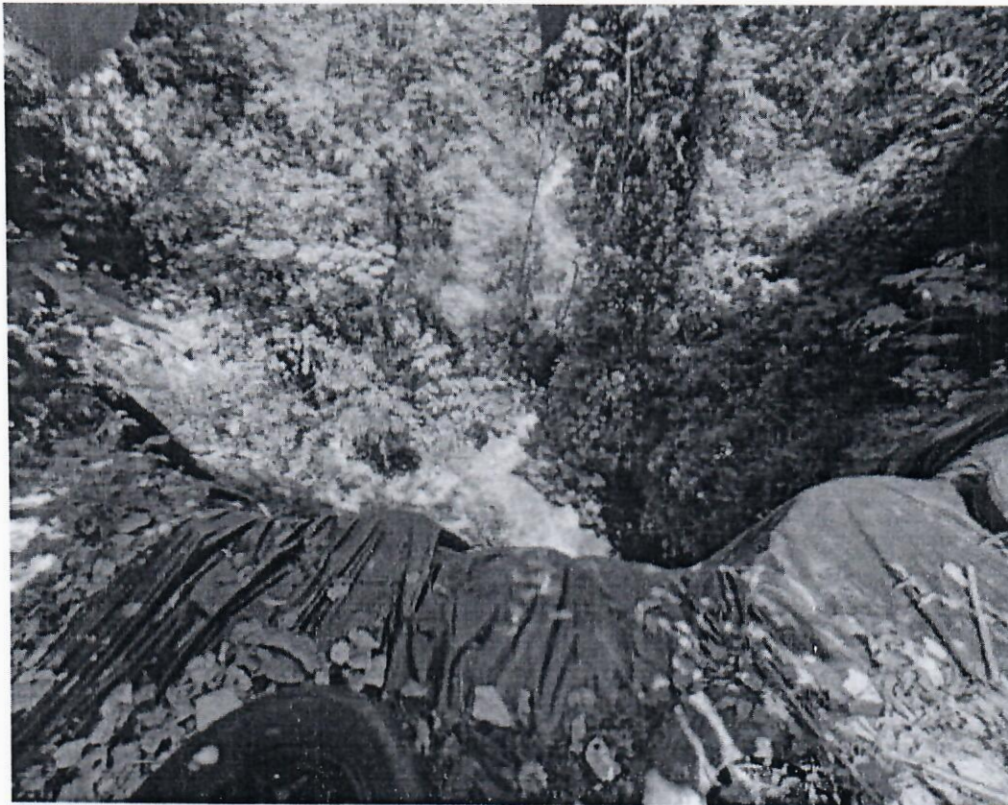
A la salida de la canalización de la quebrada sin nombre expuesta en el literal B, en la zona de la calle principal, existe una cárcava de dimensiones considerables de formación reciente. Dicha cárcava posee un ancho promedio de 15 m y una profundidad de 8 m, con una longitud aproximadamente 11 m. Al momento de la inspección los escarpes de la cárcava se encontraban mayoritariamente cubiertos de plástico.

Fotografía N°7. Vista de cárcava.

- Deberá de restituirse porciones del material perdido por la cárcava y construirse la obra de descarga adecuada que salve el desnivel existente entre las tuberías de agua lluvia y el fondo de la quebrada Sin nombre. Esta obra debe hacerse tomando en cuenta la erodabilidad del suelo y el correspondiente estudio hidrológico.

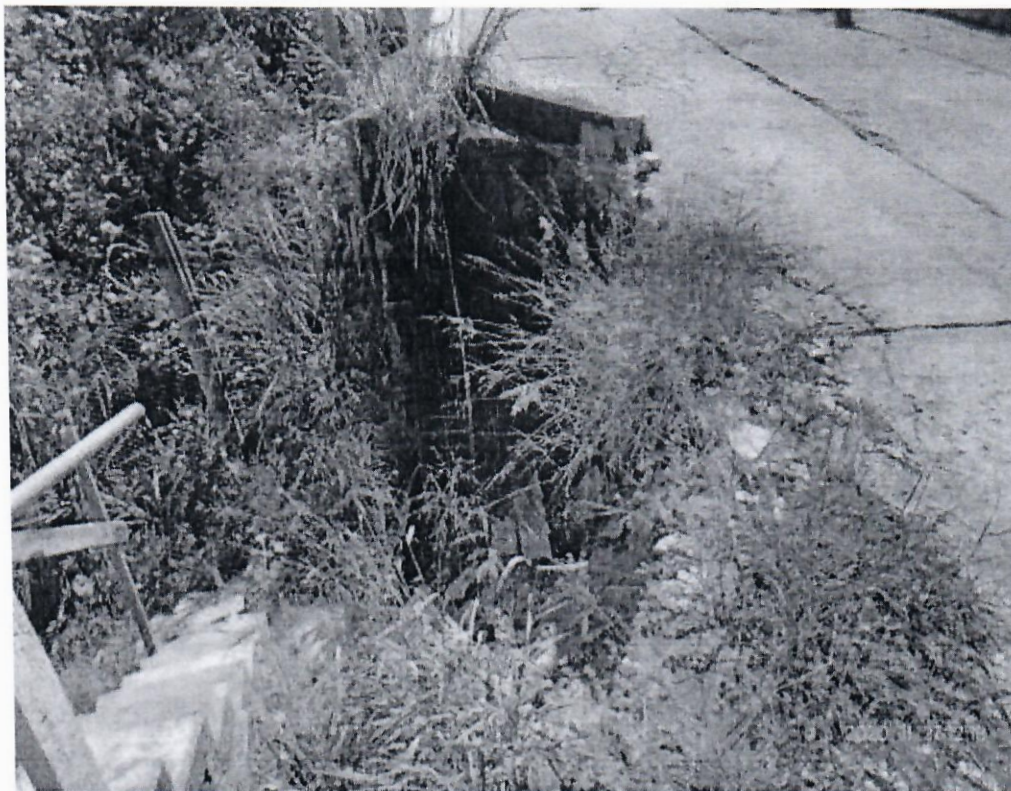
En la calle principal, en el tramo existente entre la Colonia Patricia 1 y la Colonia Guadalupe se produjo el colapso de un muro de mampostería de piedra. La longitud de la porción colapsada de muro es de 8 m y el desnivel existente en dicho punto es de 4 m.

Fotografía N°1. Vista general de porción de muro colapsado.

- Deberá de reconstruirse la porción colapsada del muro de mampostería de piedra. Si la revisión del diseño así lo indica, podrá replicarse la geometría del muro existente, caso contrario deberá hacerse de acuerdo a diseño conforme a la reglamentación existente.
