INFORME DE SOLICITUD No. 051-2021

“CONSTRUCCIÓN DE OBRAS DE PROTECCIÓN EN COLONIA SANTA LUCIA, INTERSECCIÓN DEL FINAL DE LA CALLE PRINCIPAL Y AVENIDA SANTA LUCIA, MUNICIPIO DE ILOPANGO, DEPARTAMENTO DE SAN SALVADOR” CÓDIGO 7214

PERFIL DEL PROYECTO

1. **OBJETO DEL INFORME:** Constar el avance de la cárcava registrada en la Residencial santa lucia durante el mes de octubre.
2. **COORDENADAS:** 13°41'21.67"N 89° 7'30.52"O

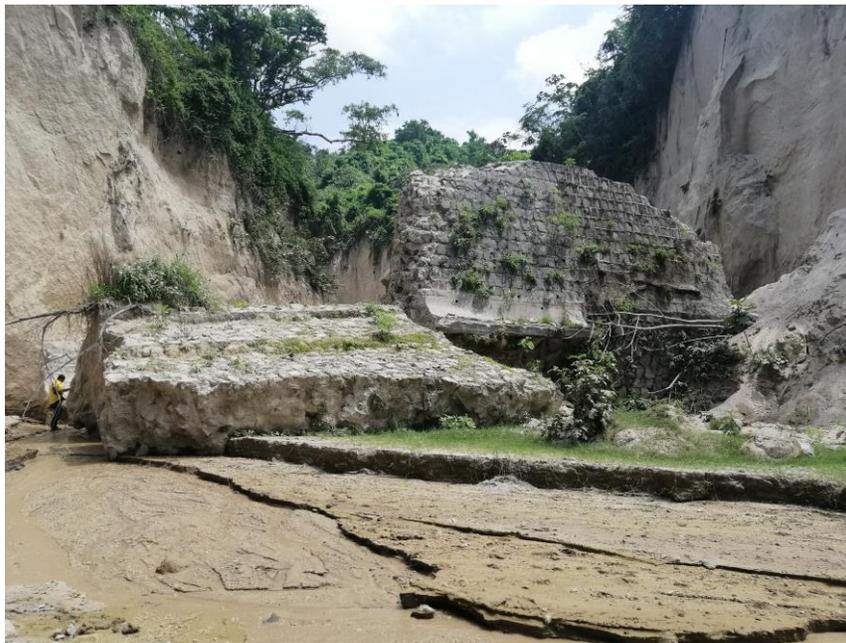
Posteriormente, debido a la falta de mantenimiento, se generó un avance progresivo de la erosión, hasta alcanzar las obras que se ejecutaron en el 2008 provocando el colapso de las mismas, tal como se puede apreciar en la Fotografía 1. y Fotografía 2 .

Fotografía 1. Muro colapsado debido a la socavación del cauce.

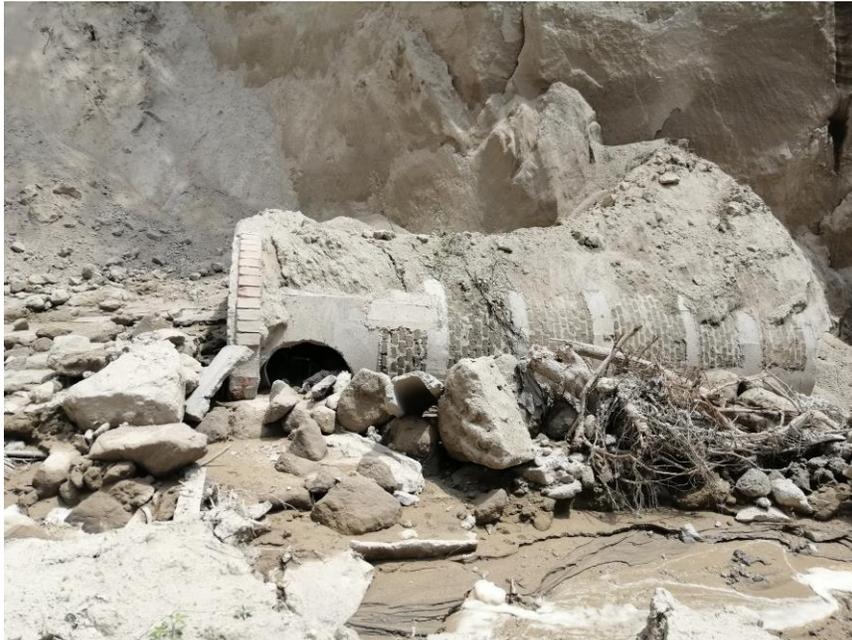
Fotografía 2. Pozo de aguas lluvias colapsado, el cual se encontraba ubicado en la huella de la berma.

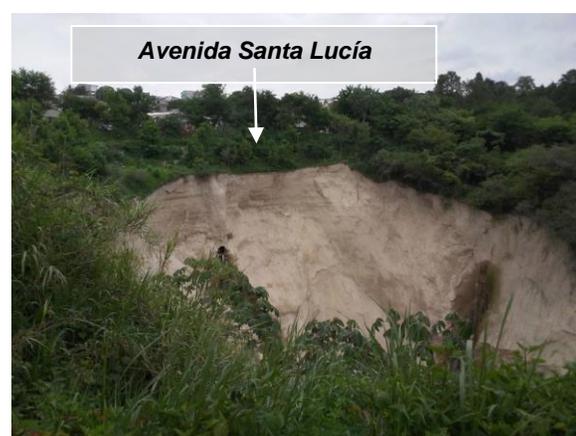
Fotografía 6. Vista frontal de la cárcava donde pueden observarse las descargas de aguas lluvias y negras que han originado la erosión en la zona.

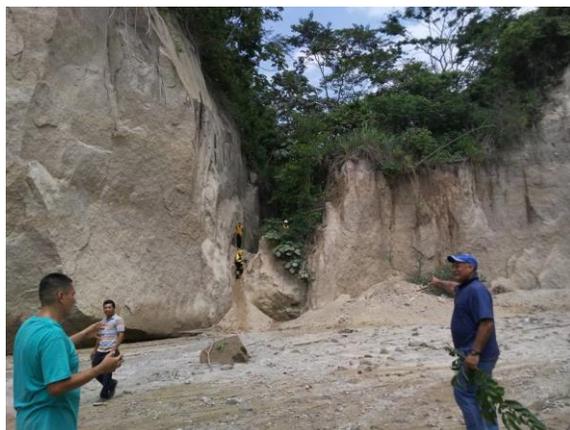
Fotografía 7. Vista del acceso hacia la parte inferior del canal. Nótese el material de las márgenes que presentan desprendimientos constantes.

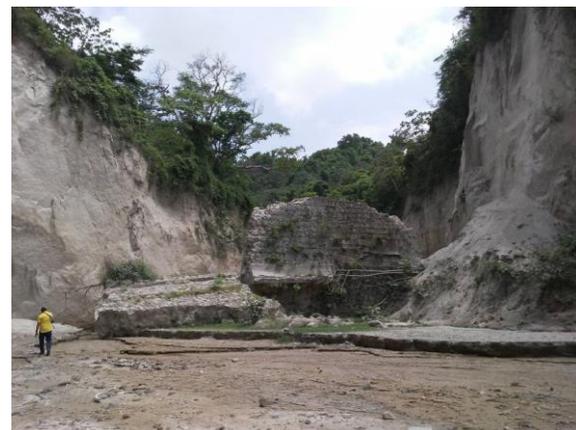
Fotografía 8. Muro colapsado de las obras de mitigación construidas en el año 2008, por el Ministerio de Obras Públicas.

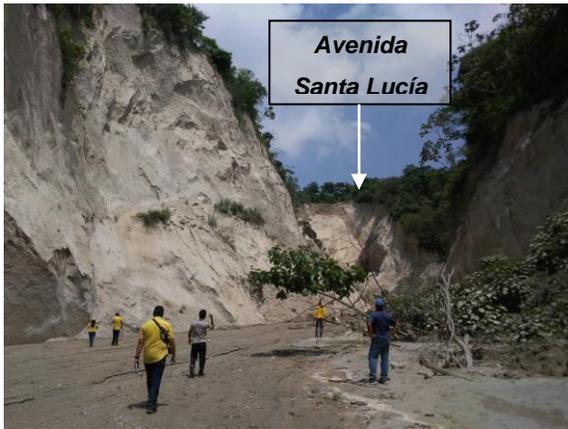
Fotografía 9. Vista desde la parte inferior del canal hacia la Avenida Santa Lucía. Nótese el arrastre de la vegetación en los deslaves de las márgenes.

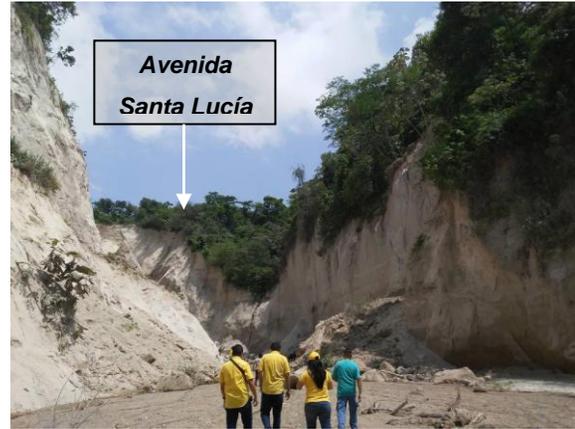
Fotografía 10. Vista desde la parte inferior del canal hacia la Avenida Santa Lucía. Se observan derrumbes de material de las márgenes del mismo.

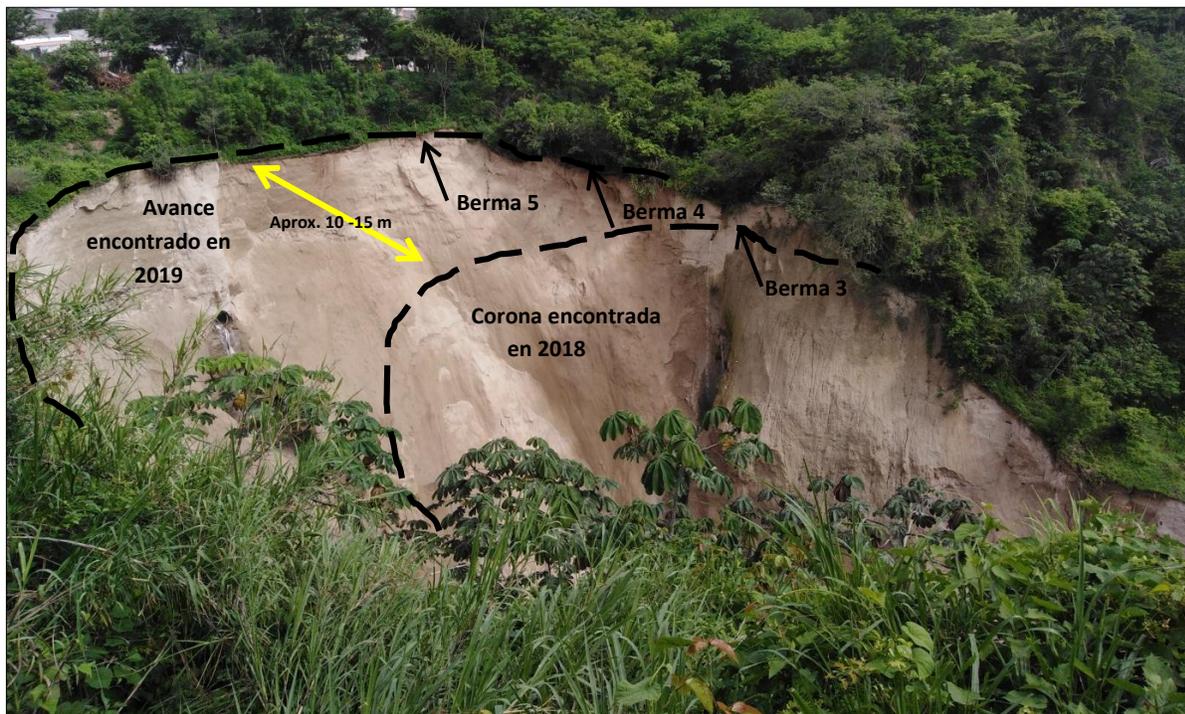
El objetivo de la inspección fue la evaluación del riesgo por inestabilidad del cuerpo escarpado de la cárcava, situación que se evidencio en campo la alta vulnerabilidad ante las erosiones hidráulicas, ya que el aumento en las dimensiones en la cárcava fue consecuencia de la inadecuada conducción y disposición final del flujo de escorrentía transportado por el sistema de drenajes.

Fotografía 1. Vista hacia cárcava 30 de Mayo de 2019.
