**REF. No. VMOP-DACGER-009-2021**  
**INSPECCIÓN TÉCNICA EN ZONA VERDE POR DESLIZAMIENTO JUNTO AL**  
**RÍO SAN ANTONIO EN LA RESIDENCIAL CAMPIÑA 2000**

- Objeto de la Inspección:** Atender reporte de parte de los habitantes por problemas en la zona verde aledaños a la quebrada y verificar su condición actual.
- Fecha y hora de la Inspección:** 12 enero 2021; 09:00 a.m.
- Personal de Inspección:**

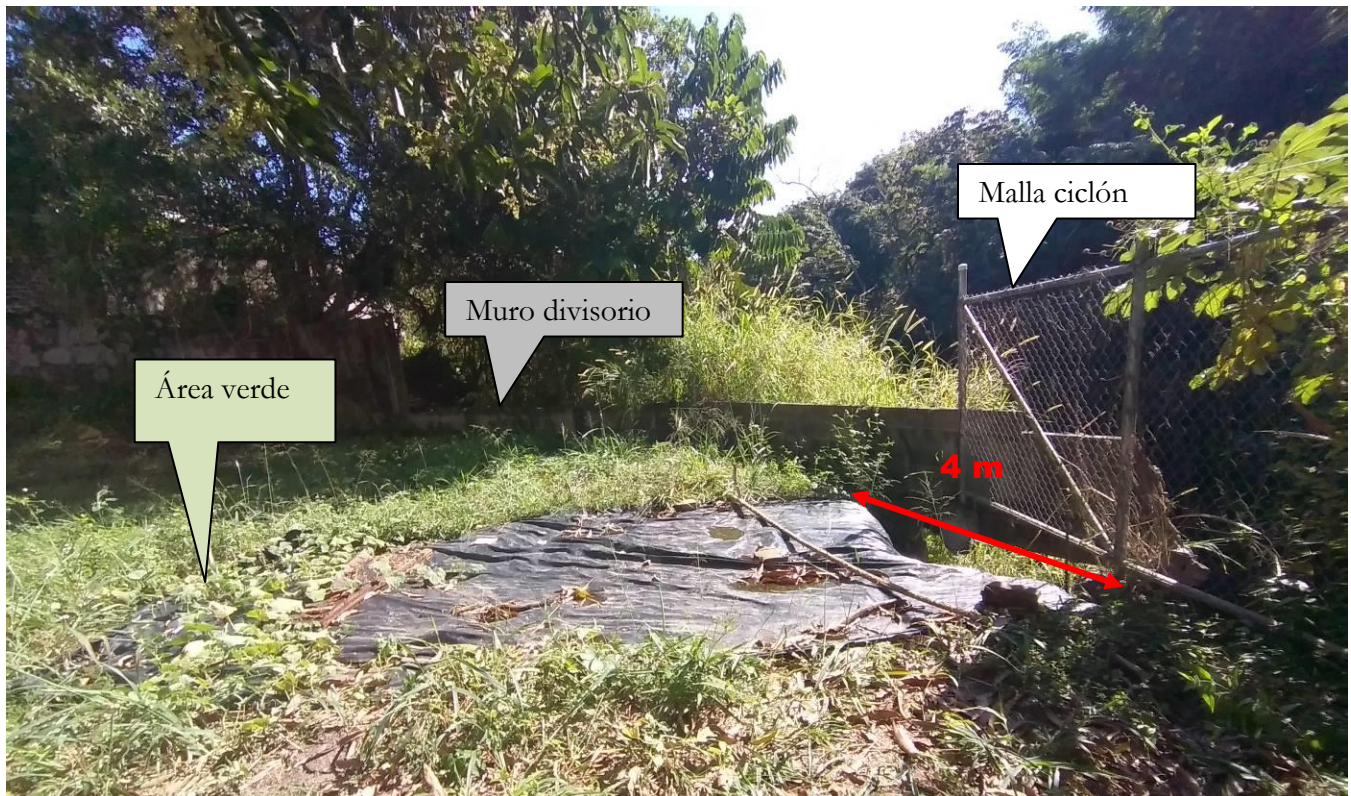
De acuerdo a los habitantes, con el paso de la tormenta Amanda se originó una oquedad cerca de la malla ciclón de protección en la zona verde de la Residencial, la cual fue creciendo con cada lluvia, erosionando el terreno a tal grado que parte del muro y malla que delimita el sector con el Río San Antonio se encuentra en el aire. Ver **Imagen 2**

Imagen 2 Vista de corona de deslizamiento

Para el sector del área verde se recomienda continuar con el mismo esquema de las obras ya realizadas, es decir, construir un muro de protección en la base, con características de materiales y dimensiones similar al existente, y luego estabilizar el talud mecánicamente mediante la colocación de concreto lanzado y conformar un talud de menor inclinación

Mejorar los niveles de terreno en la zona verde, de modo que el agua no escurra directamente sobre el talud, si no que drene hasta el tragante más cercano. Además, se recomienda construir una canaleta perimetral sobre la corona del talud para captar y conducir adecuadamente las aguas lluvias hasta el sistema existente.

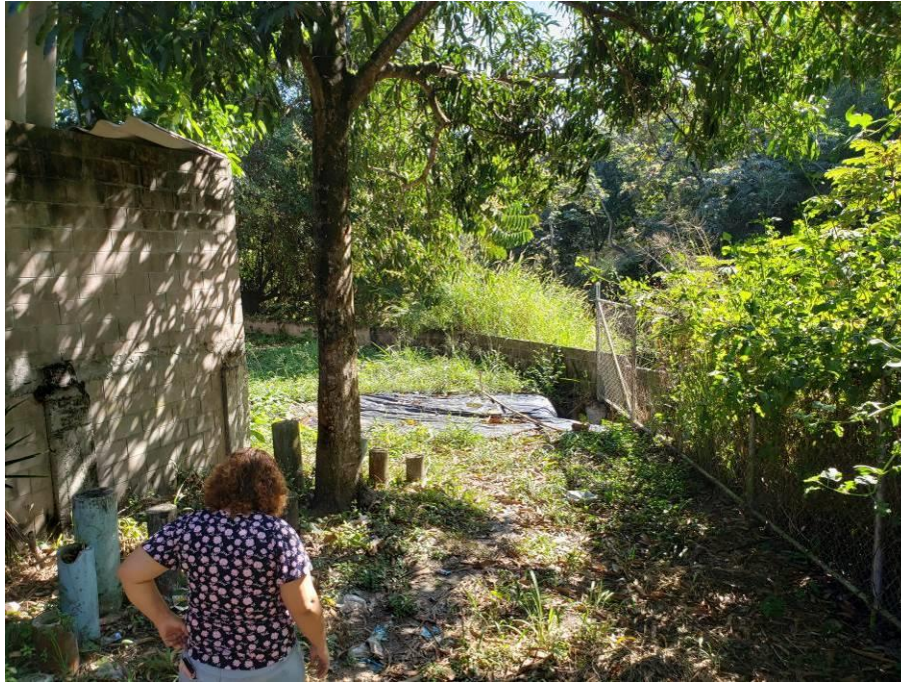
En la visita se pudo observar que se había colocado plástico sobre el rostro del talud por parte de los mismos habitantes ante el temor que con las lluvias aumentaran las dimensiones de la cárcava y se agravara la problemática en la zona. Al momento de la visita, la corona del deslizamiento se encontraba a 5 m de la primera casa. Ver **Imagen 3**

**Imagen 3** Vivienda ubicada a escasos 5 m de la corona del deslizamiento

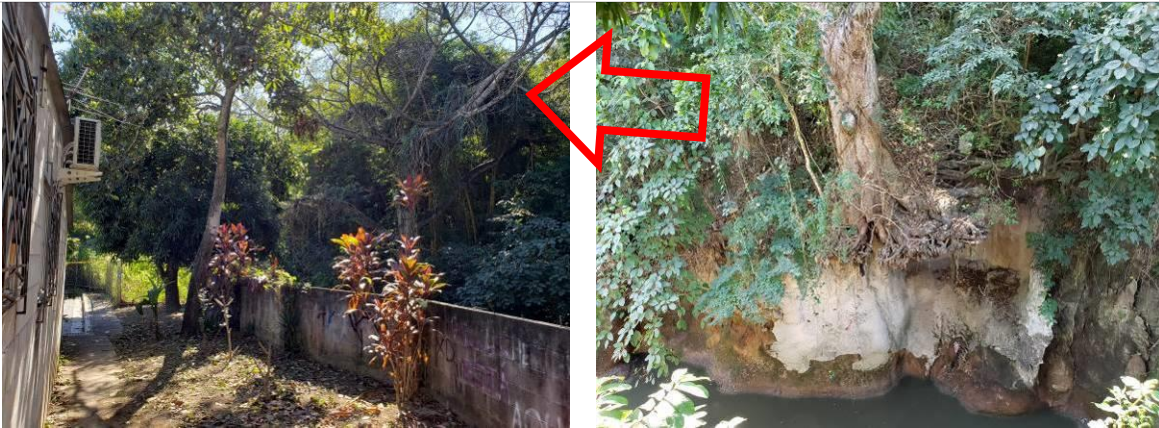
Como se mencionó anteriormente, el Río San Antonio colinda con la Residencial Campiña 2000, indicando que dicho río está erosionando el sector y, tal como se puede observar en la **Imagen 4**, existe una zona en donde la erosión ha permitido que queden expuestas las raíces de un árbol de gran tamaño, el cual representa un alto peligro pues al caer afectaría a varias casas de la residencial, así como el muro perimetral de protección y el libre flujo del río en su cauce.

**Imagen 4** Árbol que amenaza con caer sobre viviendas de la Residencial

Notificar a la municipalidad las coordinaciones pertinentes para talar de forma controlada el árbol con las raíces expuestas ubicado en el margen derecho del Río que está en condiciones de colapso inminente.

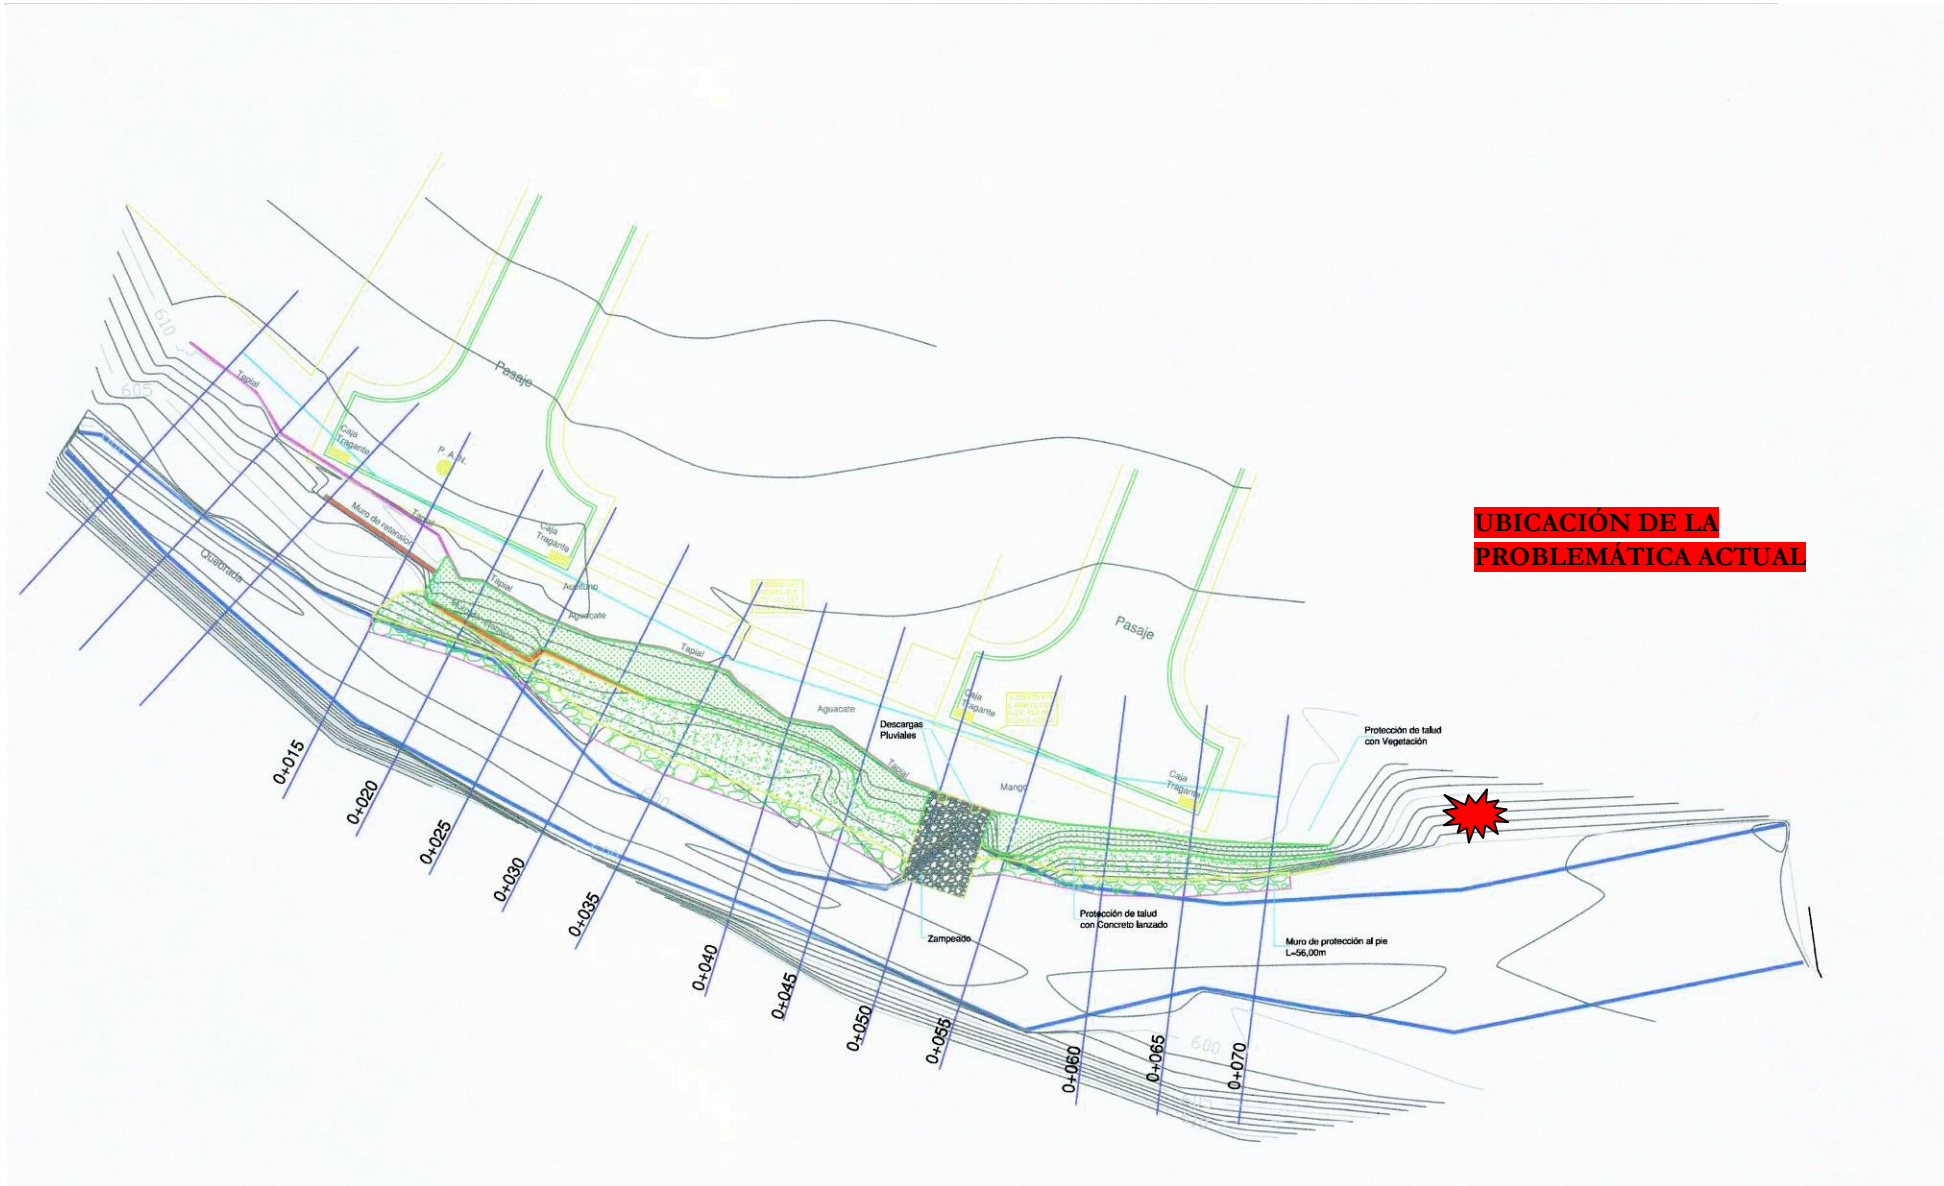
Imagen 5 Tomado de los planos presentados de diseño del proyecto La Campiña 2000. Plano de Estructuras y obras de protección P/3-(ES/OP) sept. 2015

Con estos documentos se hace constar las obras que fueron realizadas en el sector, tal como se se muestran en la **Imagen 5**. Como se observa el proyecto consistió en la construcción de la descarga, protección con concreto lanzado, protección vegetal y muro de protección.

Realizar una verificación de las obras realizadas en el 2015 y un chequeo del estado actual para investigar si se necesita realizar algún refuerzo o reparación o en la zona.

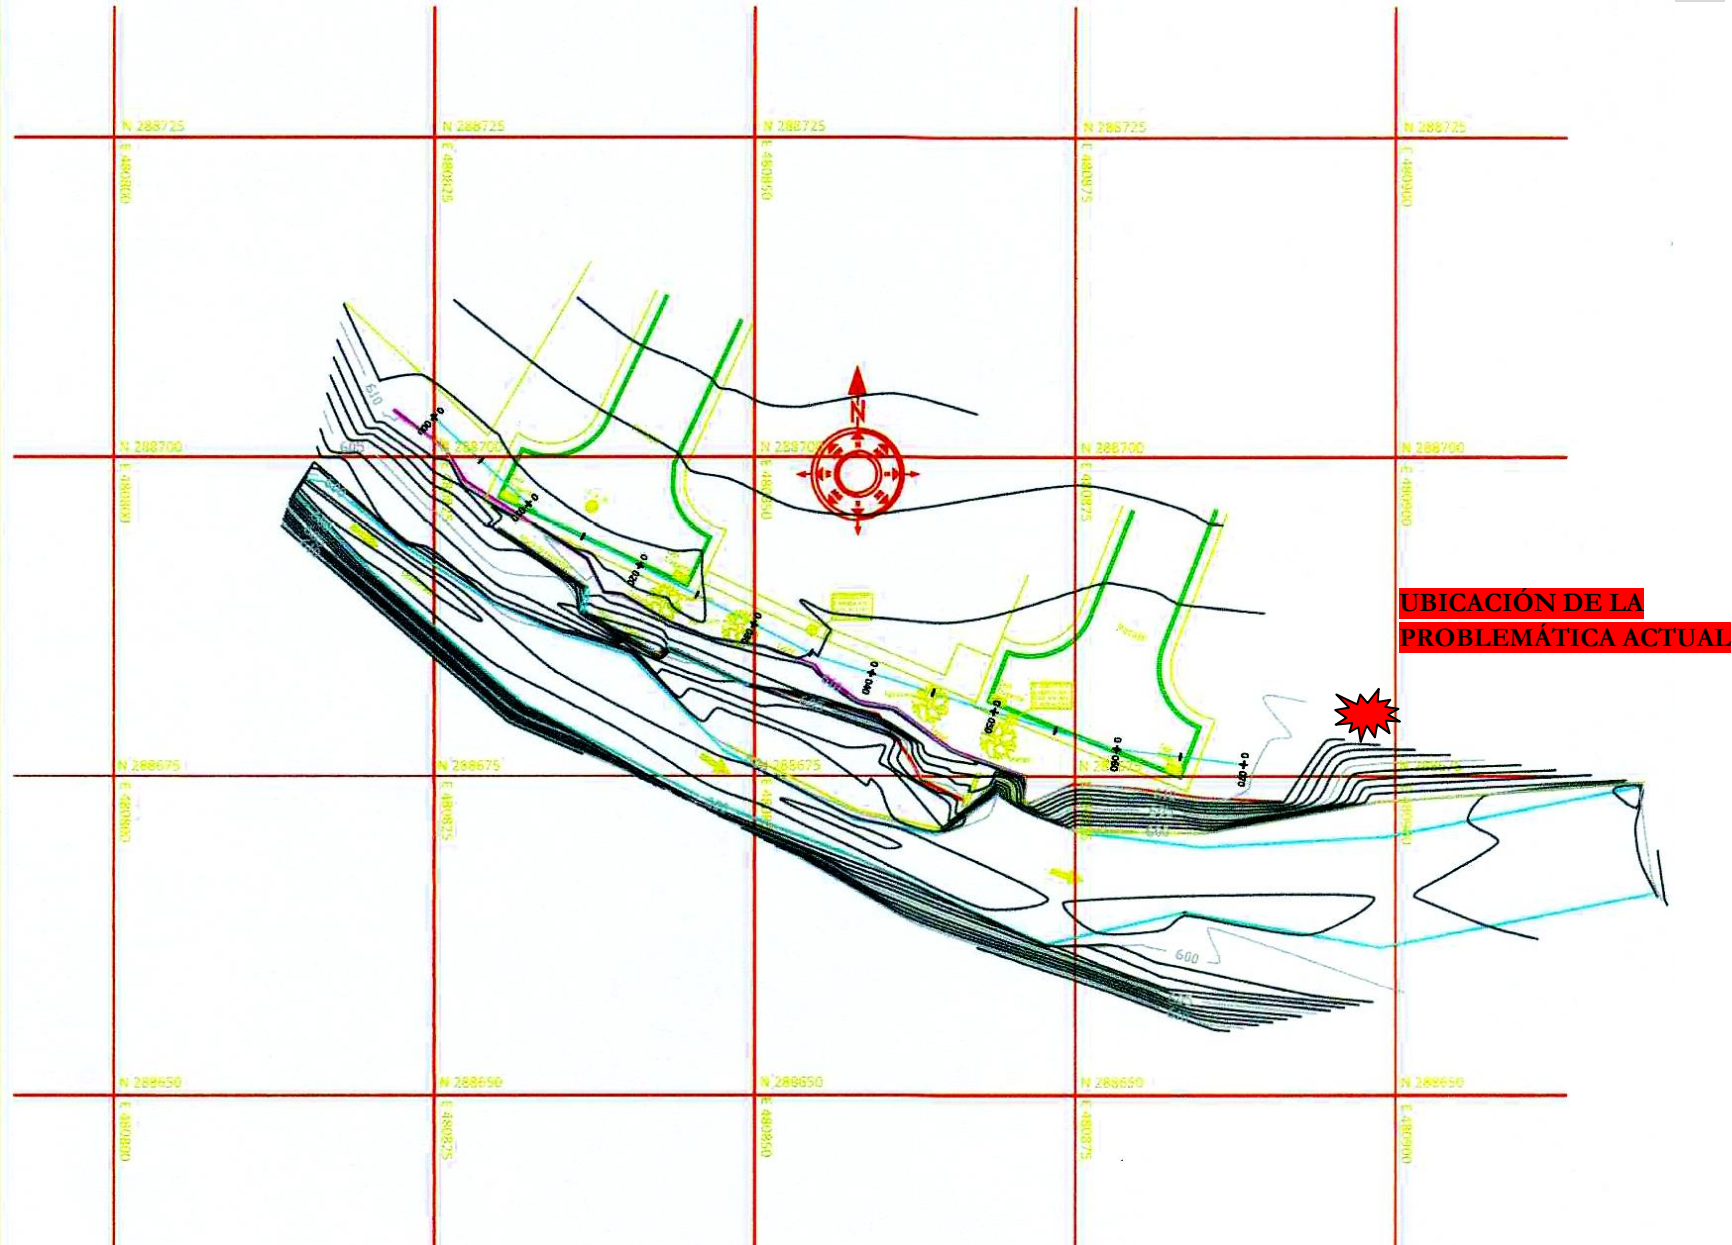
Imagen 6 Tomado de los planos presentados de diseño del proyecto La Campiña 2000. Plano de conjunto topográfico y límites del proyecto P/2-(PC) sept. 2015

En la **Imagen 6** se puede observar la topografía y la ubicación del proyecto, en esta imagen se ha ubicado el deslizamiento actual, y se puede observar que el problema está fuera de los alcances del proyecto realizado en 2015; el proyecto realizado tiene obras que llegan hasta unos metros después de donde termina la calle y no cubren todo el sector del área verde. No se descarta que las obras realizadas no tengan un daño por el paso del tiempo y la alta erosión de la zona, pero no se pudo tener acceso a la zona por la topografía de la misma.
