MOPT-DACGER-276-18/06/2021

Asunto: Remisión de información solicitada

REF. No. VMOP-DACGER-009-2021
INSPECCIÓN TÉCNICA EN ZONA VERDE POR DESLIZAMIENTO JUNTO AL
RÍO SAN ANTONIO EN LA RESIDENCIAL CAMPIÑA 2000

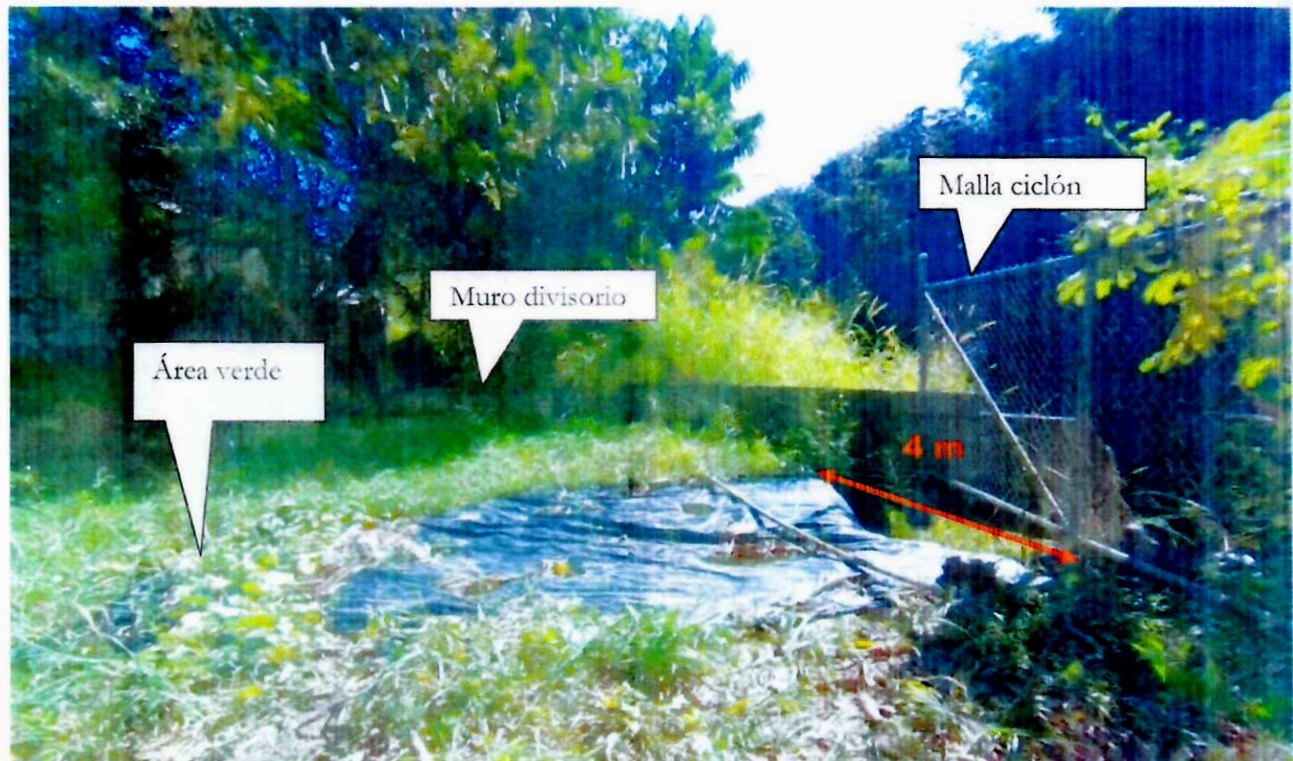
De acuerdo a los habitantes, con el paso de la tormenta Amanda se originó una oquedad cerca de la malla ciclón de protección en la zona verde de la Residencial, la cual fue creciendo con cada lluvia, erosionando el terreno a tal grado que parte del muro y malla que delimita el sector con el Río San Antonio se encuentra en el aire. Ver **Imagen 2**

Imagen 2 Vista de corona de deslizamiento

Para el sector del área verde se recomienda continuar con el mismo esquema de las obras ya realizadas, es decir, construir un muro de protección en la base, con características de materiales y dimensiones similar al existente, y luego estabilizar el talud mecánicamente mediante la colocación de concreto lanzado y conformar un talud de menor inclinación

Mejorar los niveles de terreno en la zona verde, de modo que el agua no escurra directamente sobre el talud, si no que drene hasta el tragante más cercano. Además, se recomienda construir una canaleta perimetral sobre la corona del talud para captar y conducir adecuadamente las aguas lluvias hasta el sistema existente.

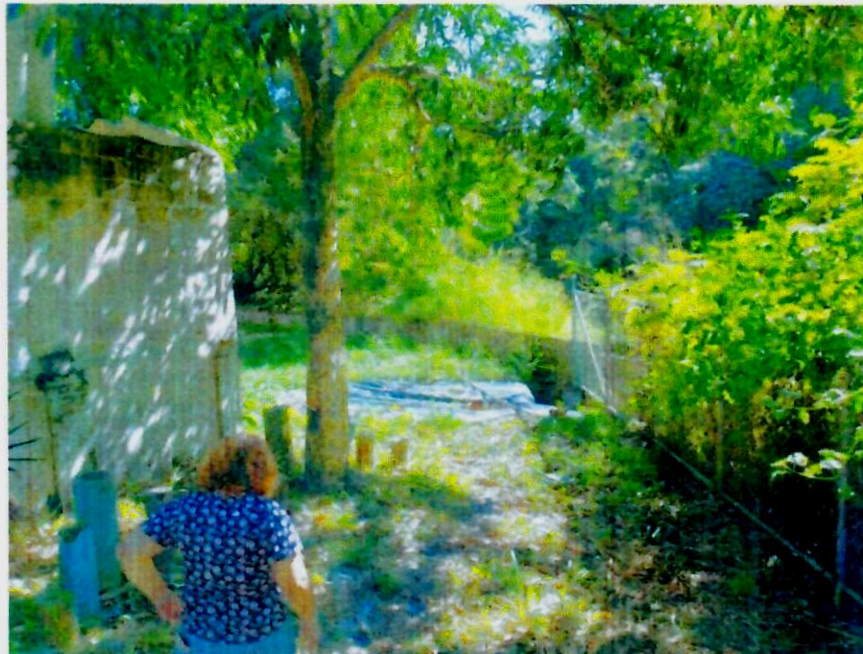
En la visita se pudo observar que se había colocado plástico sobre el rostro del talud por parte de los mismos habitantes ante el temor que con las lluvias aumentarían las dimensiones de la cárcava y se agravara la problemática en la zona. Al momento de la visita, la corona del deslizamiento se encontraba a 5 m de la primera casa. Ver **Imagen 3**

Imagen 3 Vivienda ubicada a escasos 5 m de la corona del deslizamiento

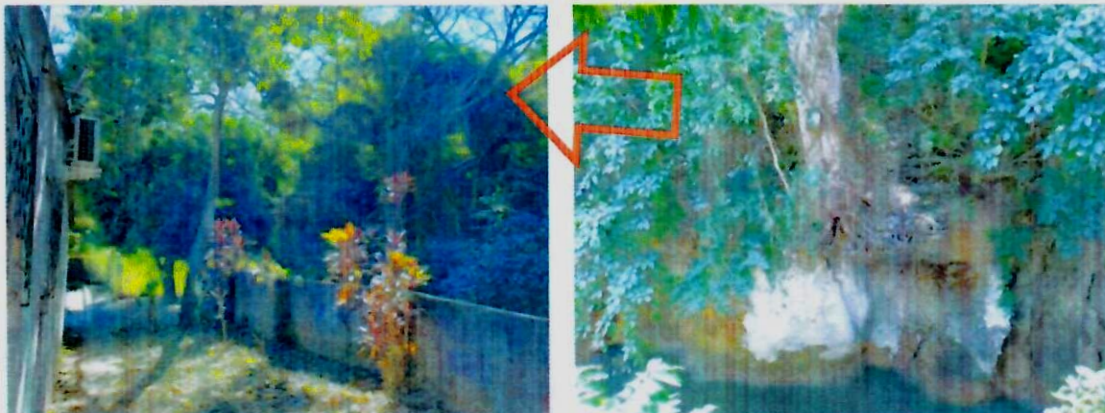
Como se mencionó anteriormente, el Río San Antonio colinda con la Residencial Campiña 2000, indicando que dicho río está erosionando el sector y, tal como se puede observar en la **Imagen 4**, existe una zona en donde la erosión ha permitido que queden expuestas las raíces de un árbol de gran tamaño, el cual representa un alto peligro pues al caer afectaría a varias casas de la residencial, así como el muro perimetral de protección y el libre flujo del río en su cauce.

Imagen 4 Árbol que amenaza con caer sobre viviendas de la Residencial

Notificar a la municipalidad las coordinaciones pertinentes para talar de forma controlada el árbol con las raíces expuestas ubicado en el margen derecho del Río que está en condiciones de colapso inminente.

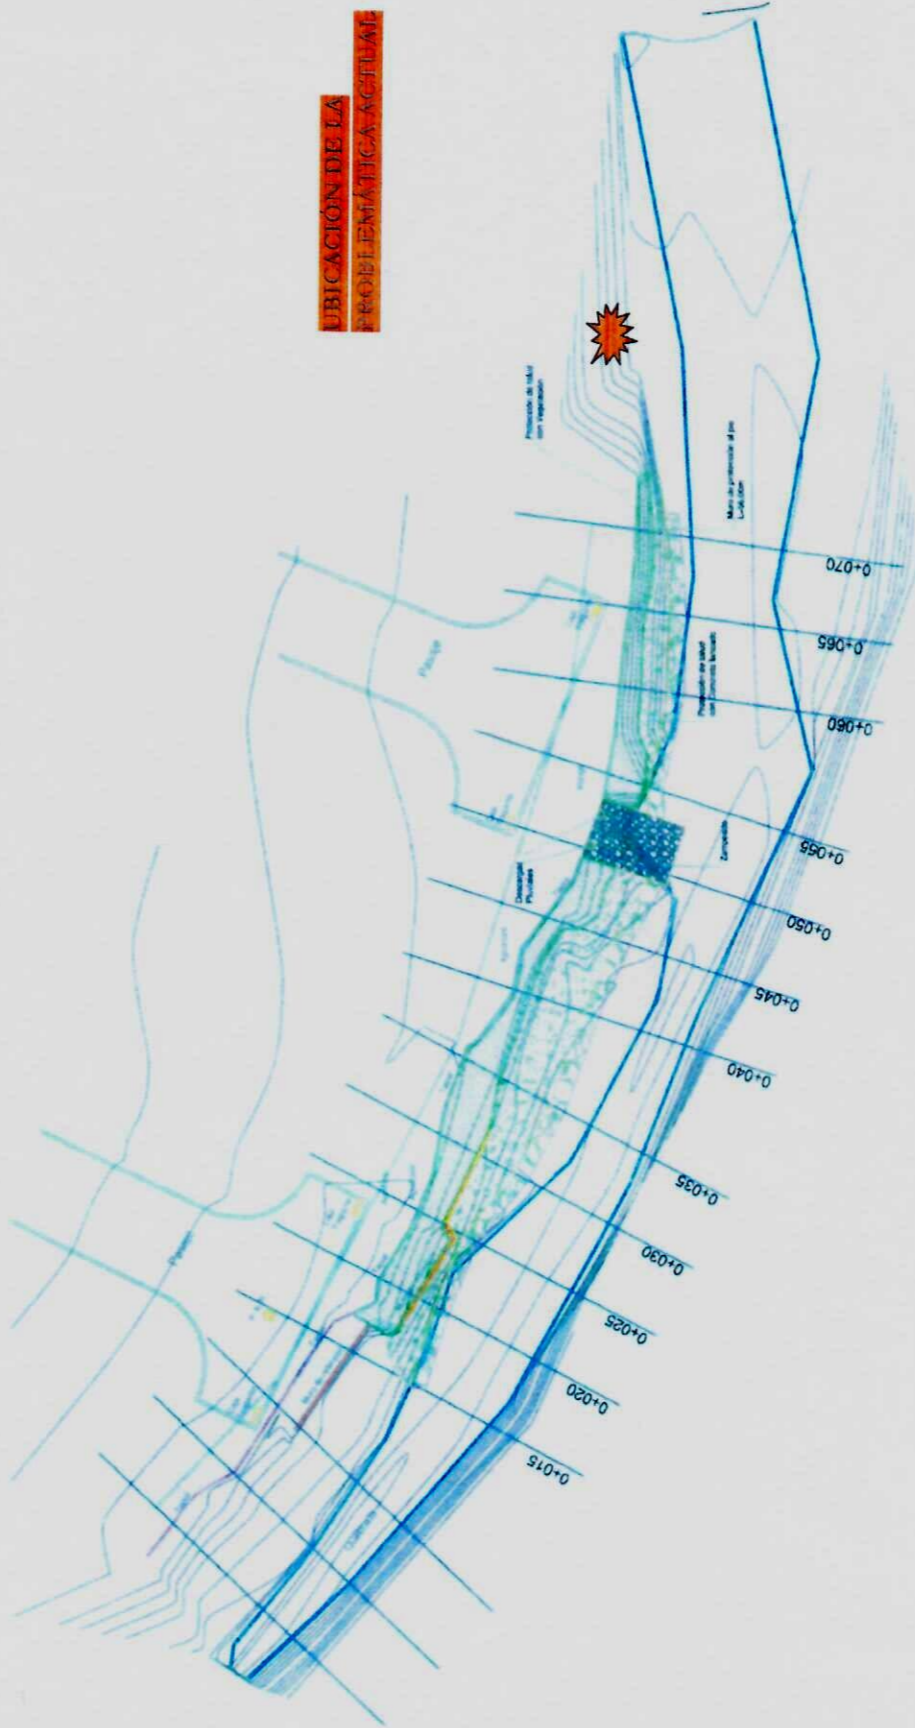
Imagen 5 Tomado de los planos presentados de diseño del proyecto La Campina 2000. Plano de Estructuras y obras de protección P.3 (E.S/O.P) sept. 2015

Con estos documentos se hace constar las obras que fueron realizadas en el sector, tal como se se muestran en la **Imagen 5**. Como se observa el proyecto consistió en la construcción de la descarga, protección con concreto lanzado, protección vegetal y muro de protección.

Realizar una verificación de las obras realizadas en el 2015 y un chequeo del estado actual para investigar si se necesita realizar algún refuerzo o reparación o en la zona.

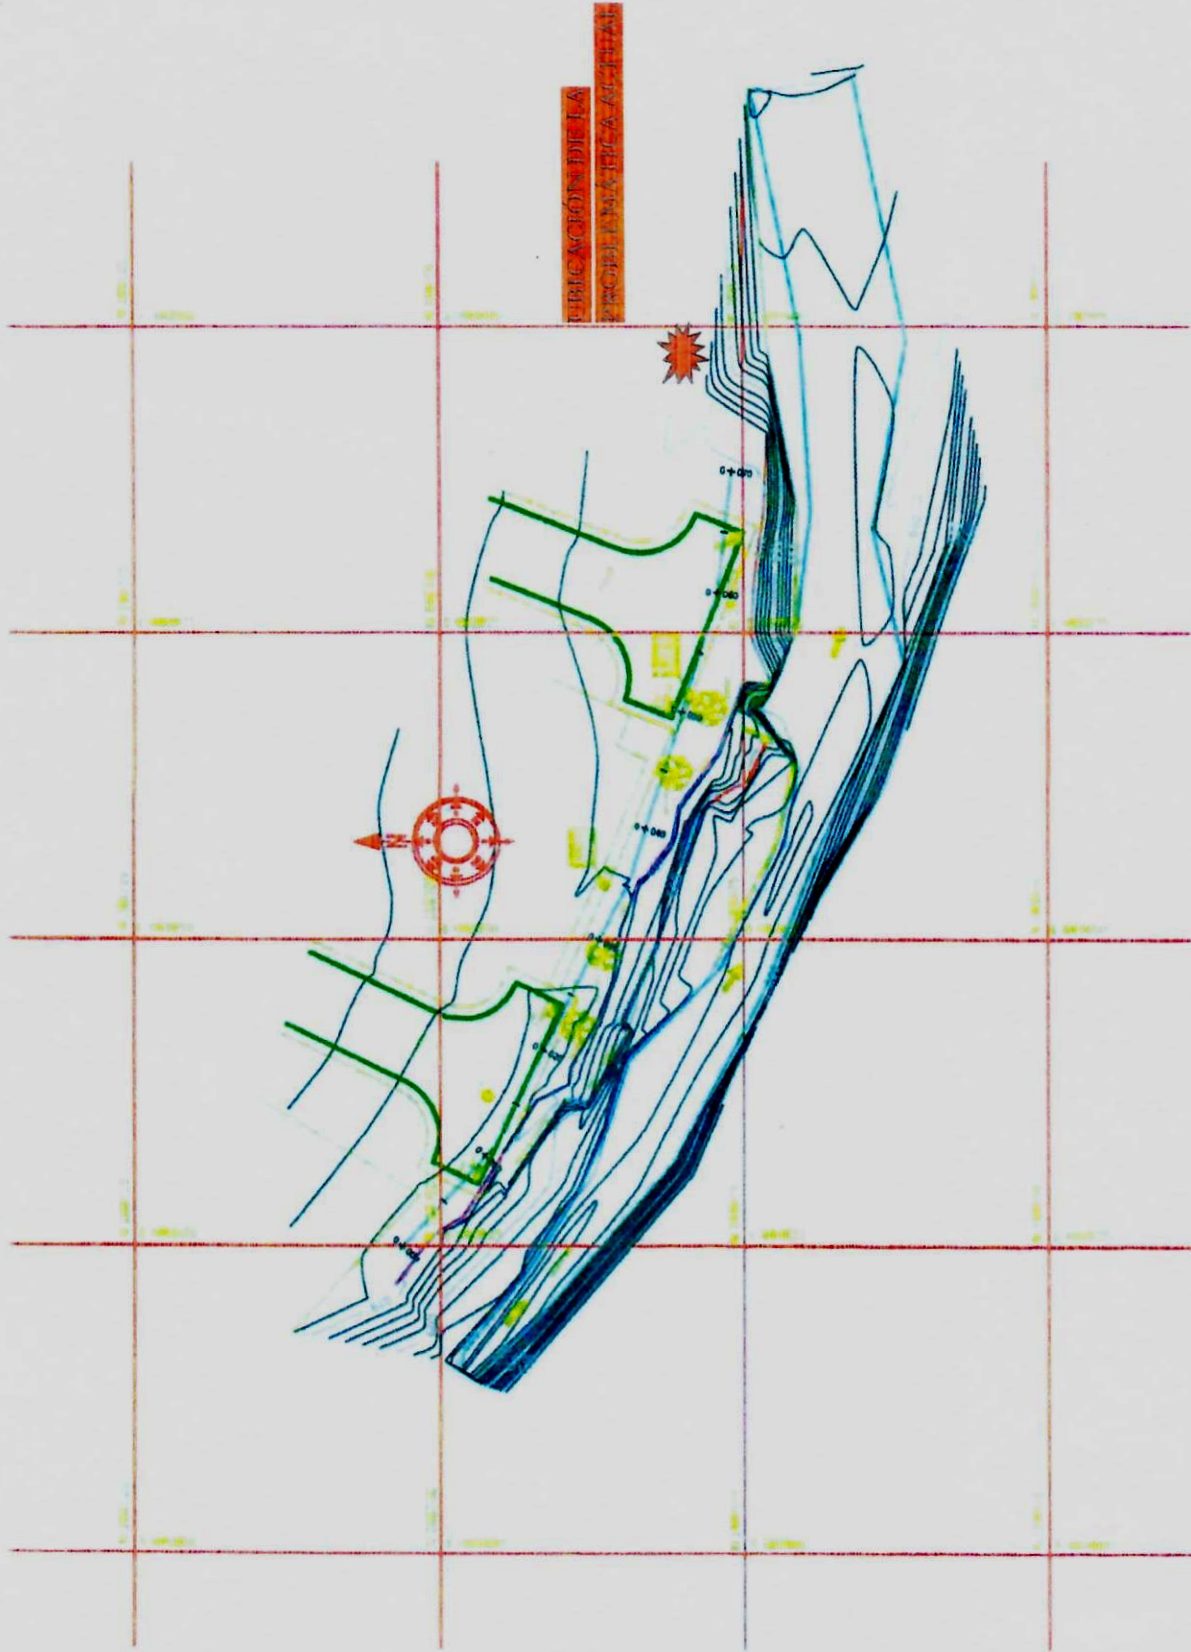
Imagen 6. Tomado de los planos presentados de diseño del proyecto La Campina 2060. Plano de conjunto topográfico y límites del proyecto P/2. (PC) sept. 2015

En la **Imagen 6** se puede observar la topografía y la ubicación del proyecto, en esta imagen se ha ubicado el deslizamiento actual, y se puede observar que el problema está fuera de los alcances del proyecto realizado en 2015; el proyecto realizado tiene obras que llegan hasta unos metros después de donde termina la calle y no cubren todo el sector del área verde. No se descarta que las obras realizadas no tengan un daño por el paso del tiempo y la alta erosión de la zona, pero no se pudo tener acceso a la zona por la topografía de la misma.
