MOPT-DACGER-244-17/08/2021

INFORME REF. VMOP-DACGER-SG-014-2021

INFORME TECNICO: INSPECCIÓN A DESLIZAMIENTO EN PASAJE LOS PINOS, COLONIA BUENOS AIRES, Bo. SAN JACINTO, SAN SALVADOR, SAN SALVADOR.

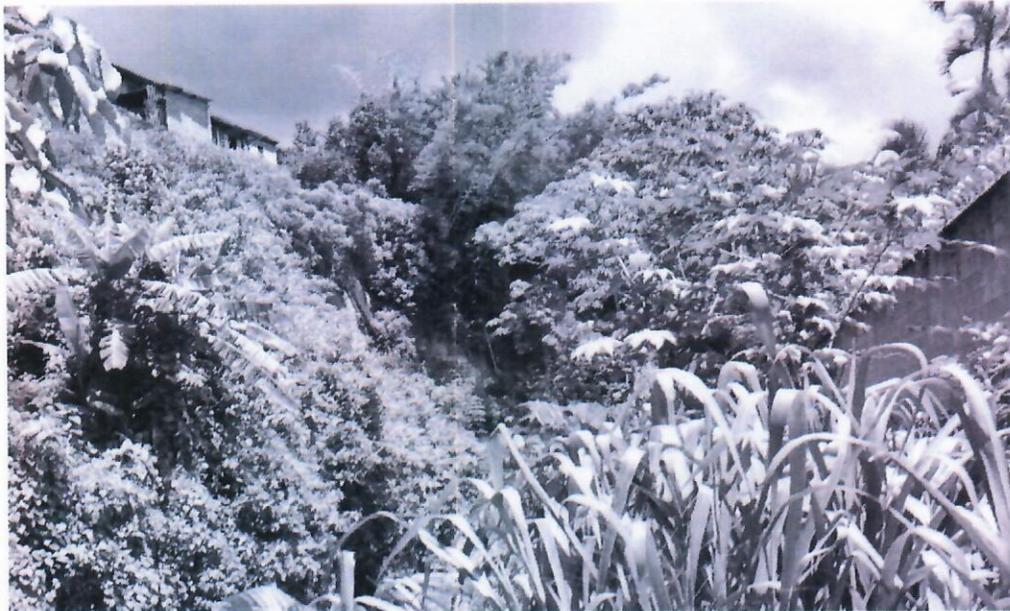
En dicha inspección fue posible observar, desde aproximadamente 55 m de distancia, la cicatriz de un deslizamiento de aproximadamente 15 metros de altura ocurrido en el margen derecho de la quebrada conocida como La Tenería o Aseseo (Figura 3).

Figura 3. Vista de deslizamiento desde calle Beloso.

Debido a la vegetación de la zona y a lo escarpado del terreno no se pudo acceder a la base del deslizamiento, motivo por el cual las imágenes que se tienen del mismo pueden ser imprecisas, así como sus dimensiones.

Este deslizamiento ocurrió durante las tormentas suscitadas en el año 2017 y no se le ha dado mayor atención que la colocación de coberturas temporales como membrana plástica. Esta cobertura fue colocada por la Alcaldía Municipal en respuesta al incremento de la problemática durante la tormenta Amanda en 2020.

Se estima que el deslizamiento tiene una longitud de 30 m, pudiendo ser mayor debido a que la vegetación pudiese haber crecido en lo que era la cicatriz del evento.

- Efectuar un levantamiento fotográfico mediante Drone a fin de identificar de manera más precisa las dimensiones de la zona afectada y la zona susceptible a seguir presentando una fenomenología similar.
- Conformar una obra de retención al pie de las zonas afectadas o potenciales a fallas similares próximas. Esta obra además, deberá de tomar en cuenta los procesos hidromorfológicos de la Quebrada La Tenería (o Ase seco), protegiéndose el pie de esta obra ante eventuales procesos erosivos y crecidas.
- Toda obra deber de efectuarse tomando en cuenta la normativa aplicable y la práctica ingenieril actual.
- Es de indicar que, de no realizar obras de protección en el sector objeto de inspección, las viviendas existentes en la corona del talud presentan un Riesgo Alto ante la ocurrencia de posibles deslizamientos, poniendo en peligro la vida de sus ocupantes.

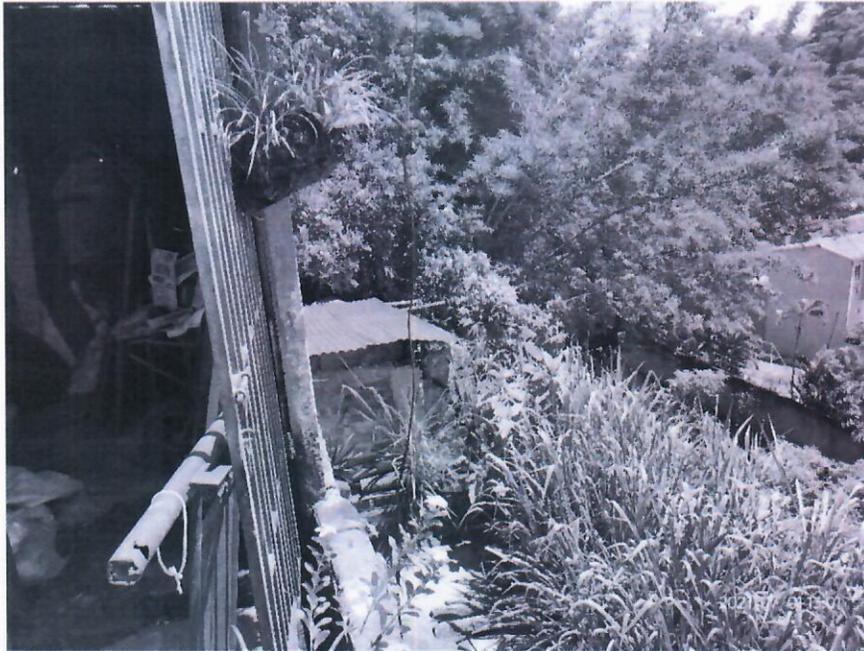
Dicho deslizamiento pone en riesgo a las 8 viviendas ubicadas en la corona del margen derecho de la quebrada, puesto que el escarpe del deslizamiento en alguno de los casos ya ha afectado de manera directa a algunas de las viviendas (figura 4).

Figura 4. Vista desde vivienda número 4.

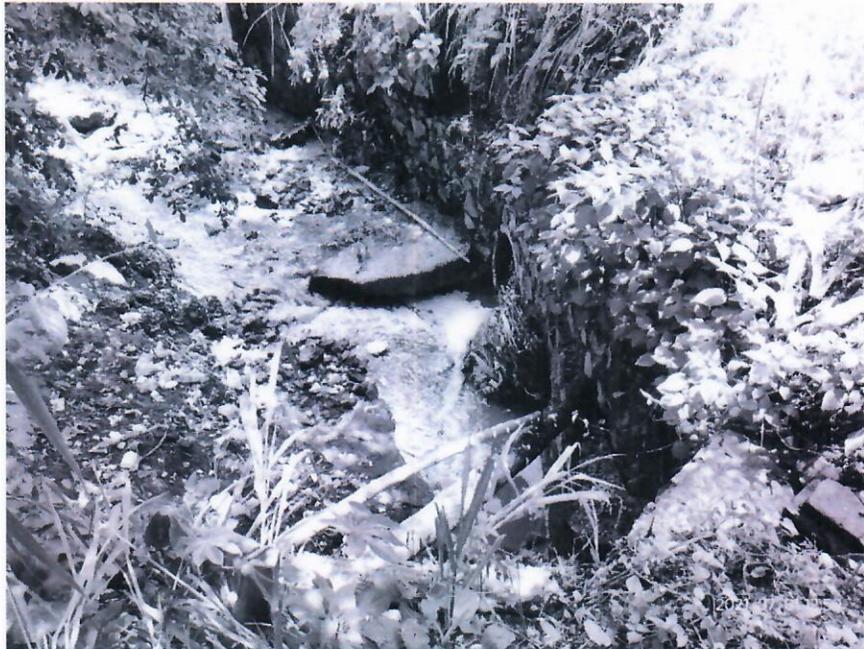
Es de indicar que lecho de la quebrada cuenta con muros guardanivel, lo que implicaría la erodabilidad del lecho. El fenómeno de la erosión en el lecho puede generar erosión en el pie de las laderas, generándose consecuentemente algunos deslizamientos (figura 5).

Figura 5. Vista del estado actual del lecho desde la vivienda afectada.

Se considera que en la zona objeto de esta inspección han ocurrido procesos erosivos que son usuales de quebradas y ríos ubicados en sectores con predominancia de materiales sueltos susceptibles a la erosión, los que generalmente erosionan la base de los márgenes que conforman su cauce. Esta situación puede agravarse por fenómenos hidrometeorológicos extremos, perturbando el equilibrio previo entre las fuerzas erosivas y los suelos presentes.
