**VICEMINISTERIO DE OBRAS PÚBLICAS  
DIRECCIÓN DE PLANIFICACIÓN DE LA OBRA PÚBLICA  
SUBDIRECCIÓN TÉCNICA**

**INFORME DE SOLICITUD No. 093-2021**

## 5.0 INFORME RESUMEN EJECUTIVO

- PROYECTO "CONSTRUCCIÓN DE OBRAS DE MITIGACIÓN EN ZONA DE CÁRCAVA DE LA COLONIA SANTA CARLOTA IV, SAN JACINTO, MUNICIPIO DE SAN SALVADOR"

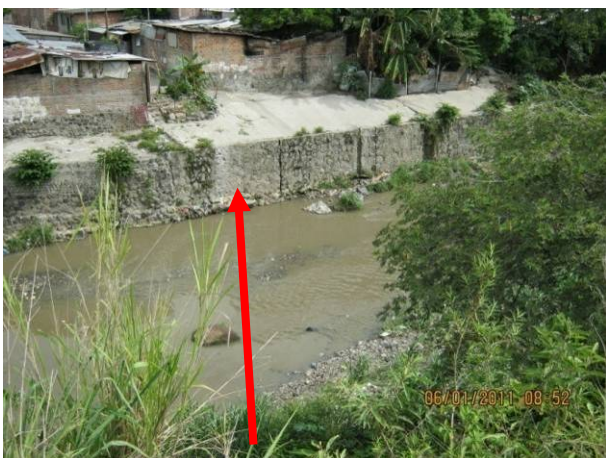
Estas estructuras sin colapsar se encuentran en el lateral izquierdo, el muro de gaviones se encontró socavado casi por completo, tal como se observa en las Fig. 2 y 3:

**Fig.2** Muro de Mampostería existente en buen estado. (Lat. Izquierdo)

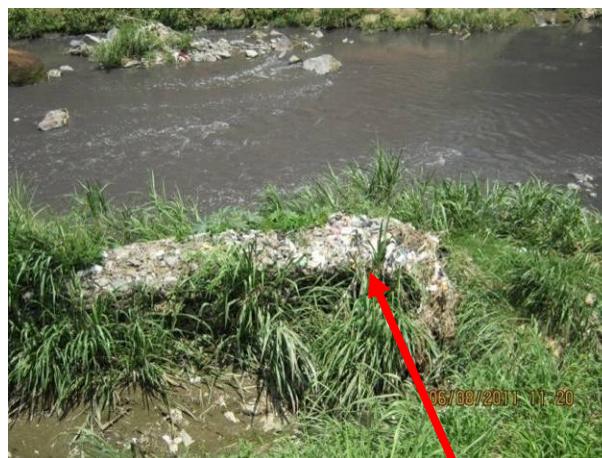
**Fig.3** Muro de Gaviones existente Socavado. (Lat. Izquierdo)

El diseño consiste en una Cama de Agua, construido con una base de 1.00 m de Enrocado, 0.50 m de Concreto Ciclópeo y 0.30 m de Concreto Estructural, siendo esta Cama un soporte suficiente para evitar la socavación que en la actualidad está sucediendo; además, este Canal consiste en la construcción de Muros de Concreto Reforzado ubicados en los costados izquierdo y derecho, los cuales utilizaran 12 tipos de Muros diferenciando estos por alturas y zapatas; estos tendrán una base 0.80 m de Enrocado y 0.20 m de Lodocreto. El canal también contiene una Canaleta al lado exterior de los Canal, paralela a los muros.

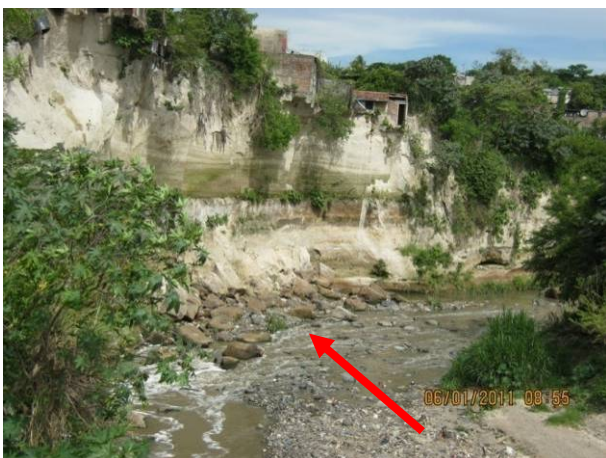
Con respecto al cauce del río, se encontraron vestigios de las estructuras (muro de mampostería) colapsadas, el cual influye directamente en la dirección y velocidad del flujo, que en consecuencia afecta al transporte de rocas y sedimentos provocando una canalización del flujo diferente y modificada de cómo debería estar, tal y como se observa en las **Fig.4 y 5**.

**Fig.4** Rocas arrastradas y de tamaño considerable dentro del río en Lateral Derecho.

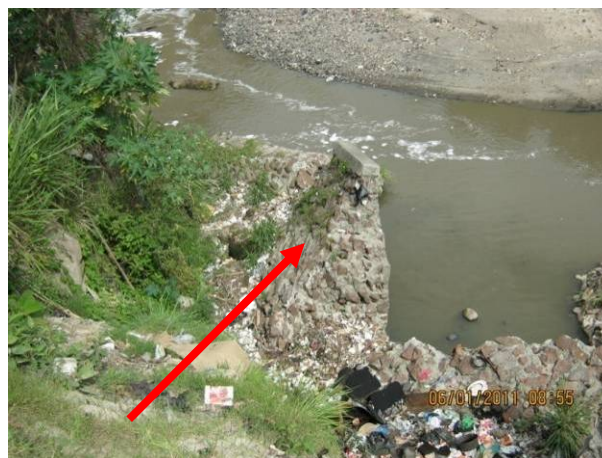
**Fig.5** Vestigios del muro de concreto dentro del río en Lateral Derecho al final del proyecto

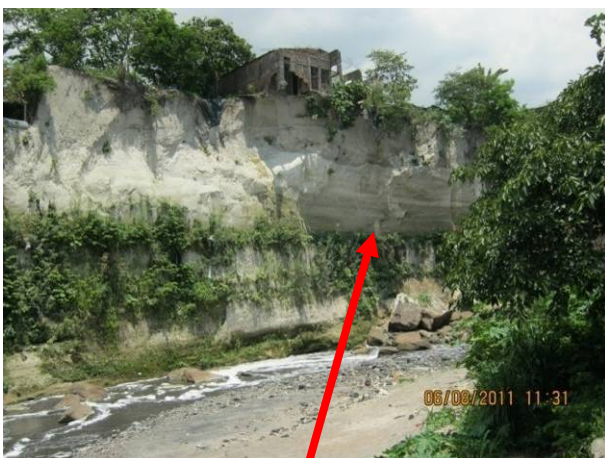
De la misma forma se observó en los taludes la ausencia de un suelo estable, además de la presencia de agua subterránea en el mismo, acompañada del flujo río en la parte inferior que con certeza causaran erosión, por lo que se provocan deslizamientos, socavación y fallas estructurales, los cuales afectan la sección interna del río como tal y a los pobladores que habitan en la corona del talud, se observan las **Fig.6 y 7** la cuales son las imágenes más representativas del caso.

**Fig.6** Socavación en el talud. (Lat. Izquierdo)

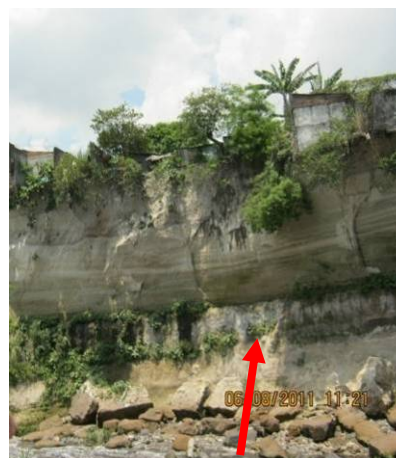
**Fig.7** Presencia de vegetación en el talud, lo que indica existencia de agua subterránea en el mismo. (Lat. Izquierdo)
