REF. No. MOP-DACGER-SPOP-004-2019

INFORME DE INSPECCIÓN

**INSPECCIÓN DE EVALUACIÓN DE DAÑOS EN PUENTE SOBRE QUEBRADA ACESECO,
COLONIA FLORIDA, MUNICIPIO Y DEPARTAMENTO DE SAN SALVADOR**

REF. MOP-DACGER-SPOP-004-2019
INFORME TÉCNICO: INSPECCIÓN DE EVALUACIÓN DE DAÑOS EN PUENTE SOBRE
QUEBRADA ACESECO, COLONIA FLORIDA, MUNICIPIO Y DEPARTAMENTO DE SAN
SALVADOR.

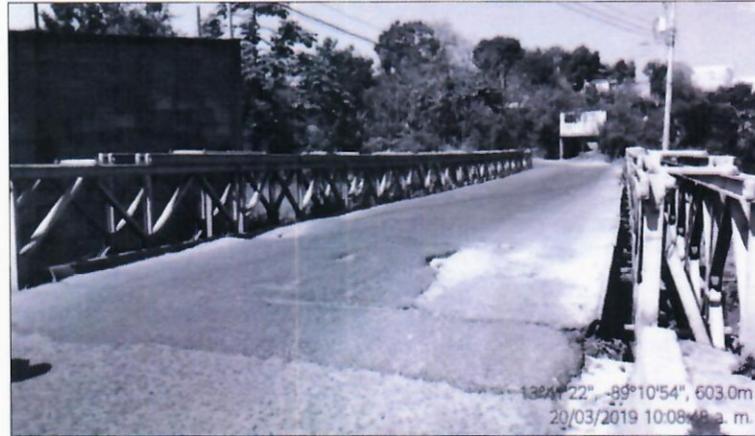
La estructura inspeccionada es un puente construido entre los años 1973 y 1975, según comentarios de los residentes del lugar. Se localiza sobre una calle de acceso entre las colonias Miraflores y Florida, con un único claro de aproximadamente 26.00 metros de longitud. Su ancho es de aproximadamente 4.50 metros y no cuenta con aceras o bordillos para circulación peatonal. El puente posee un esviaje mayor de 20° respecto del curso de las aguas de la Quebrada Aceseco. La altura media del puente respecto del nivel de rasante del mismo hacia el cauce de dicha quebrada es de aproximadamente 4.50 metros. (Ver Fotografía N° 1).

Fotografía N° 1. Vista desde uno de los accesos del puente inspeccionado sobre Quebrada Aceseco.

- El puente como tal no cuenta con aceras para circulación peatonal, ni cunetas para el drenaje de aguas lluvias a lo largo del mismo (ver **Fotografía N° 1**).

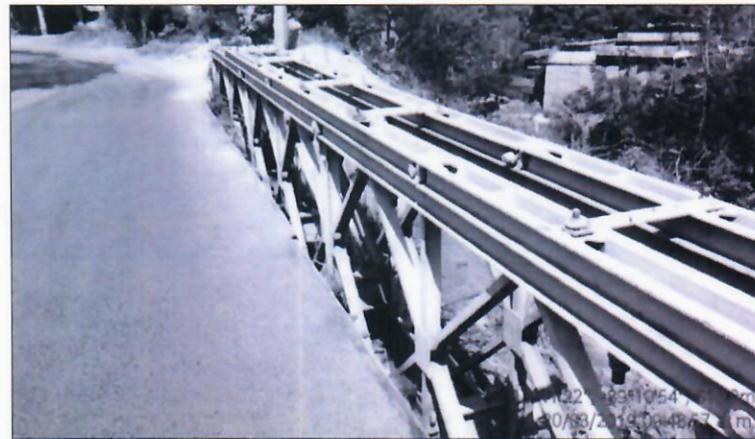
La superestructura consiste en una estructura conformada por módulos prefabricados de elementos metálicos, interconectados por otras piezas y uniones del mismo material, por lo que se le conoce como un puente modular metálico (PMM), o también como un puente “Bailey”, con una altura libre respecto del nivel de rasante de 1.00 metro. Al poseer dos líneas paralelas de modulación por lado, en sentido longitudinal, una en sentido vertical, y contar con elementos de refuerzo en su parte más alta, dicho puente se le clasifica como doble – simple – reforzado (ver Fotografía N° 2).

Fotografía N° 2. Vista a una parte de la estructura del puente, compuesta por módulos prefabricados de elementos metálicos.

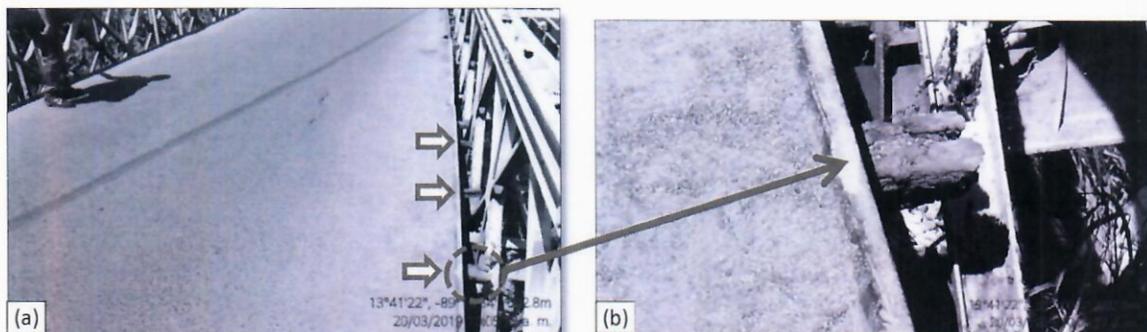
Fotografía N° 3. Condición de entramado de madera por debajo de pavimento asfáltico. (a) Ubicación general de elementos transversales; (b) Estado de deterioro de uno de los elementos transversales.

- Al ser de madera la estructura que brinda soporte a la rasante, con una antigüedad también de más de 40 años, esta presenta deterioros importantes.
- La rasante presenta diversos hundimientos, grietas y baches, por lo que su superficie no es uniforme. Esto provoca que la circulación por la misma sea deficiente y se propicien vibraciones inadecuadas hacia la superestructura. Según los residentes del lugar, dichas vibraciones empezaron a ser mas perceptibles desde el año 2016.

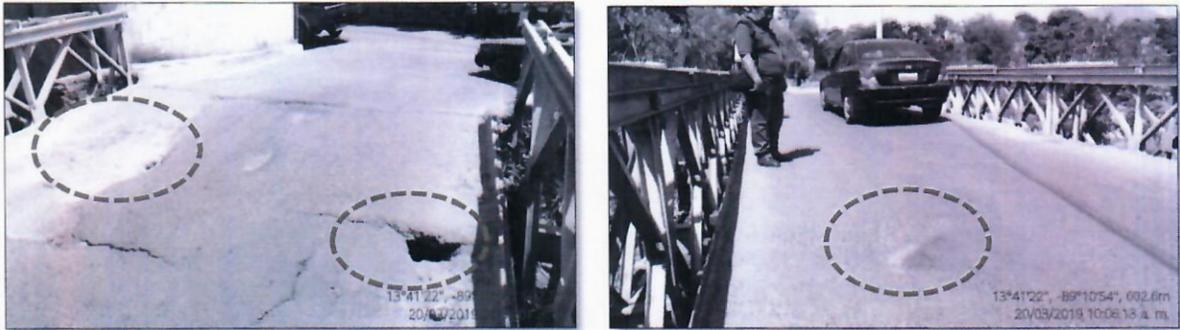
La rasante del puente se apoya en un entramado de vigas metálicas, presuntamente de perfil tipo “I”, dispuestas transversalmente al sentido longitudinal del puente y distribuidas a cada 1.50 metros, como se observó en la inspección. Según comentarios de los residentes del lugar, originalmente dichas vigas soportaban un entramado de madera como medio de circulación de vehículos, puesto que dicho puente habría sido instalado en carácter de provisional, posterior al colapso de un puente de madera, años antes de la instalación de dicho puente, a raíz de una crecida de las aguas de la Quebrada Aceseco, siendo además que dicho puente se encontraba a una menor altura respecto del cauce de la quebrada, que la altura a la que se encuentra el actual puente. Hasta la fecha se han estado colocando diversas capas de concreto asfáltico sobre dicho entramado, el cual por su antigüedad se encuentra considerablemente deteriorado, verificándose dicha condición durante la inspección (ver Fotografía N° 3). Debido a lo anterior se pudieron apreciar algunos hundimientos y baches en la rasante, principalmente en proximidad a los puntos de acceso del puente (ver Fotografía N° 4).

Fotografía N° 4. Hundimientos y baches formados en rasante de puente.

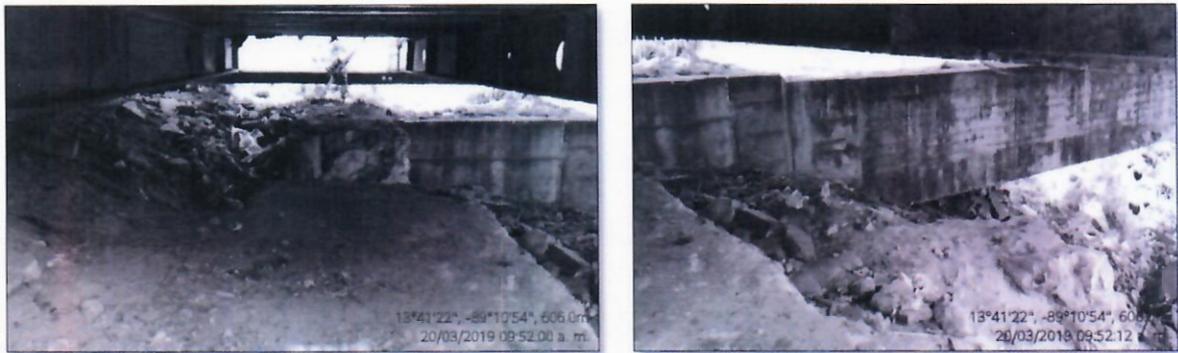
La superestructura se apoya sobre cubos de concreto hidráulico, presuntamente de 1.00 metro de lado, los cuales se apoyan sobre terreno firme, aproximadamente a 5.00 metros del borde de la corona de las márgenes de la quebrada. Se observó en el apoyo próximo a la margen izquierda de la quebrada la acumulación de basura, como también la presencia de una viga de concreto que alberga una tubería de agua potable, paralelamente ha dicho puente (ver Fotografía N° 5). No se observaron daños o deficiencia en dichos apoyos.

Fotografía N° 5. Condición observada por debajo del apoyo del puente, hacia margen izquierda de la Quebrada Aceseco.

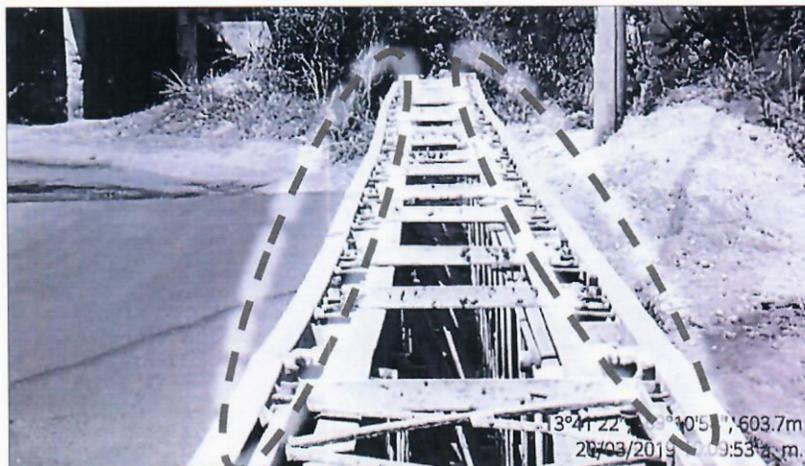
- En general la superestructura presenta estar desalineada tanto en sentido horizontal como en vertical, observándose esta condición en ambas estructuras laterales (ver **Fotografía N° 6**).

Fotografía N° 6. Condición observada en estructura del puente, mostrando desalineación horizontal y vertical.

- Bajo las condiciones de daños observadas en su rasante, la deformación perceptible a simple vista que presenta, el deterioro de su superficie de acabado y años de antigüedad, se concluye que el puente inspeccionado ha perdido su capacidad para soportar adecuadamente las cargas de servicio que a diario circular por él. Se aclara que lo anterior no indica que represente un riesgo a corto plazo para los usuarios de la calle a al que pertenece; sin embargo no es conveniente mantenerlo en uso a mediano o largo plazo.

- Reemplazar el actual puente por uno de carácter permanente, con una longitud mayor a 26.00 metros. Deberá contar con barandales de protección y aceras para circulación peatonal. Se sugiere la construcción de un puente de concreto armado, con una sección similar a la que se muestra en la **Imagen N° 2**.
- Al considerar un puente permanente, se deberán construir elementos de apoyo para el mismo, es decir estribos y aletones de protección, apoyados por debajo del nivel del lecho de la quebrada. Se deberán considerar además muros de protección para las márgenes de la quebrada, tanto hacia aguas arriba como hacia aguas abajo.

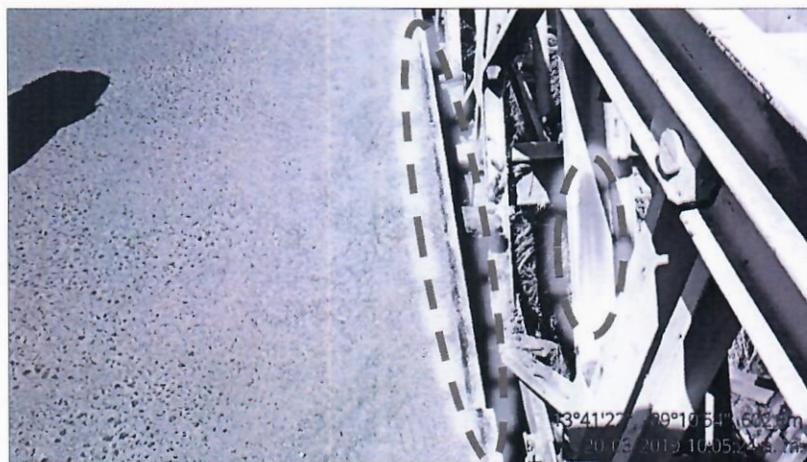
- La pintura de protección de los elementos metálicos también se encuentra deteriorada, propiciando la aparición de una oxidación generalizada, con un leve grado de afectación (ver **Fotografía N° 7**).

Fotografía N° 7. Condición de oxidación observada en elementos metálicos del puente inspeccionado.

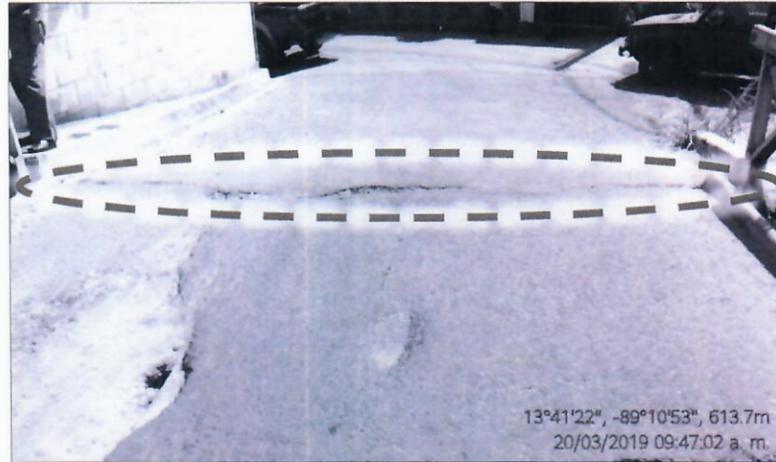
- En general los apoyos del puente se encuentran en buen estado.
- Las juntas entre el puente y la superficie de aproximación de la calle de acceso no han sido conformadas adecuadamente, antes de que fuese colocada la mezcla asfáltica para conformar la rasante del mismo, lo cual ha propiciado la formación de grietas transversales en los extremos del puente (ver **Fotografía N° 8**).

Fotografía N° 8. Presencia de grietas transversales hacia uno de los extremos del puente.

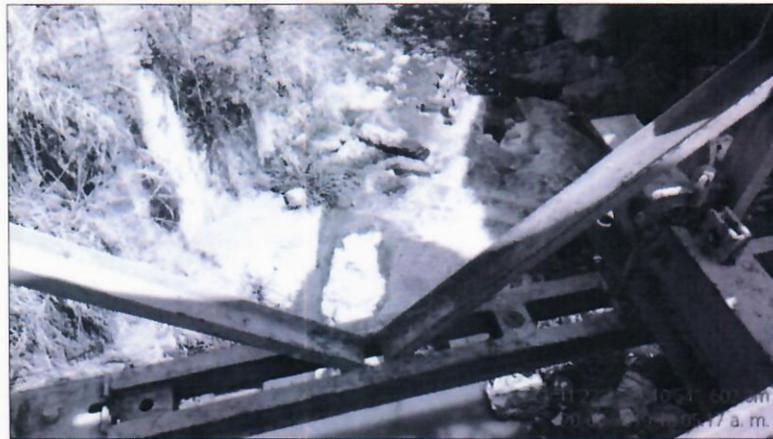
En cuanto a las condiciones de la quebrada observadas desde el puente, se pudo observar la presencia de una cama hidráulica de piedra fraguada, confinada entre muros de protección de mampostería de piedra, que se localiza por debajo del puente aproximadamente a 4.50 metros, y la cual se interrumpe hacia aguas abajo, aproximadamente a 5.00 metros en distancia horizontal desde el puente, por al menos 4 gradas disipadoras, formando una caída total hacia el cauce natural de la quebrada de 4.00 metros (ver Fotografía N° 9).

Fotografía N° 9. Presencia de gradas disipadoras en lecho de la Quebrada Ace seco, aguas abajo del puente.

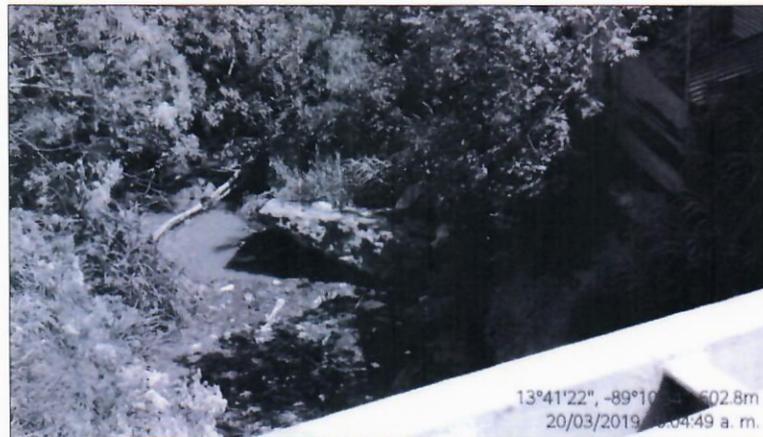
Posterior a las gradas antes descritas, se pudo apreciar que una porción de muro de protección, en la margen derecha de la quebrada, ha colapsado (ver Fotografía N° 10).

Fotografía N° 10. Presencia de porción de muro de retención colapsada, en margen derecha de quebrada, aguas abajo.

- Considerar que, previo a la construcción del nuevo puente, se requiere realizar diversos estudios, tales como: levantamiento topográfico, diseño geométrico, campaña geotécnica, análisis hidrológico e hidráulico, estudio de tráfico de la zona, diseño estructural, derecho de vía y afectaciones, entre otros.
- Revisar las condiciones generales de la cama hidráulica y muros de protección existentes, y realizar las reparaciones que sean necesarias en los tramos de muros colapsados.

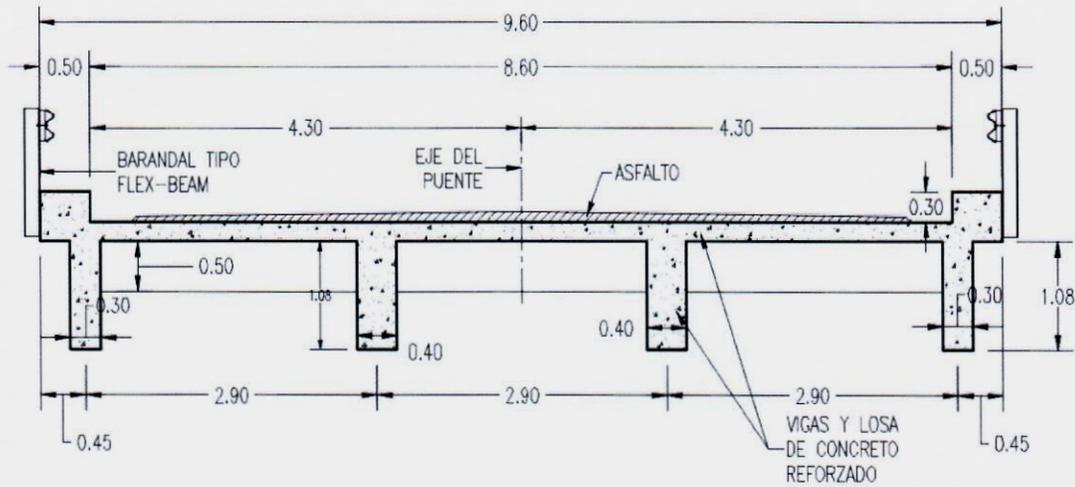
Imagen N° 2. Sección tipo de puente de concreto armado propuesto.
