INFORME REF. VMOP-DACGER-045-2021
INFORME TÉCNICO: INSPECCIÓN A TALUD EN CAUCE DE QUEBRADA
BUENOS AIRES, SENDA 13, JARDINES DE LA SABANA, CIUDAD MERLIOT,
SANTA TECLA, LA LIBERTAD.

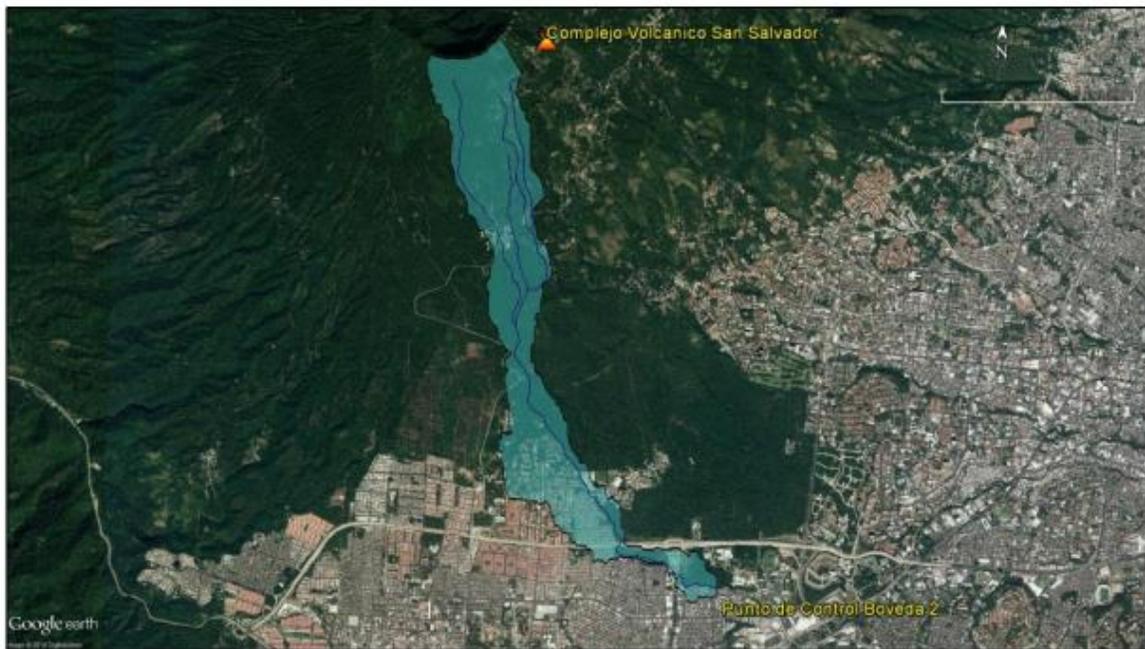
La Quebrada Buenos Aires inicia en la parte alta del Volcán de San Salvador, bajando por la zona del Polideportivo de Ciudad Merliot y pasa a un costado de la Urbanización Jardines de La Sabana hacia la zona del Parque Temático El Principito (ver figura 2). Por su ubicación es un drenaje primario que, bajo condiciones de lluvia intensa, conduce flujos considerables, los cuales en algunos eventos hidrometeorológicos han llegado a desbordar la zona del cauce de la quebrada en diferentes puntos de su recorrido.

Figura 2. Vista de la Cuenca de la Quebrada Buenos Aires. Retomado de Informe previo Ref MOP-DACGER-SD-002-2018.

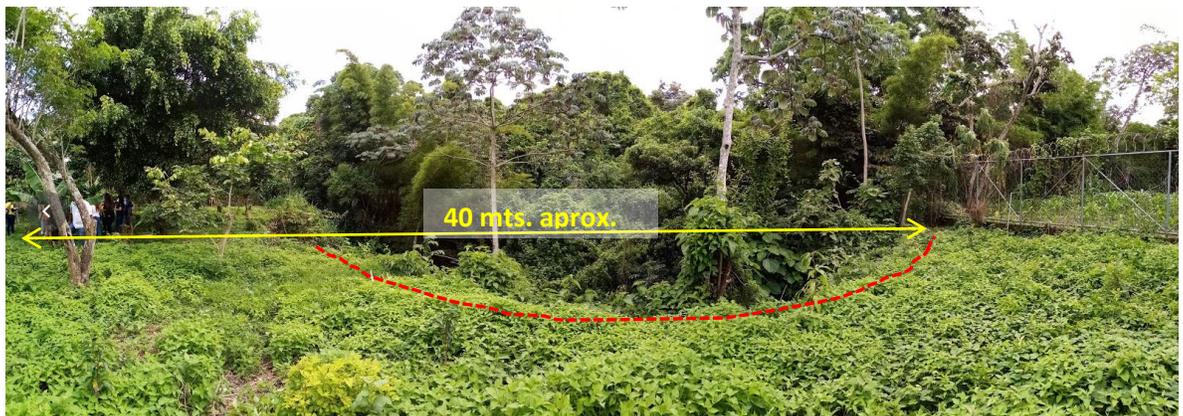
- La zona inspeccionada corresponde a la zona verde del final de la Senda 13. Esta área tiene unas dimensiones aproximadas de 40 metros en el sentido paralelo a la quebrada y aproximadamente 15 a 20 metros desde la corona del talud a las casas más cercanas (ver fotografía 1)

Fotografía 1. Vista panorámica de la zona inspeccionada.

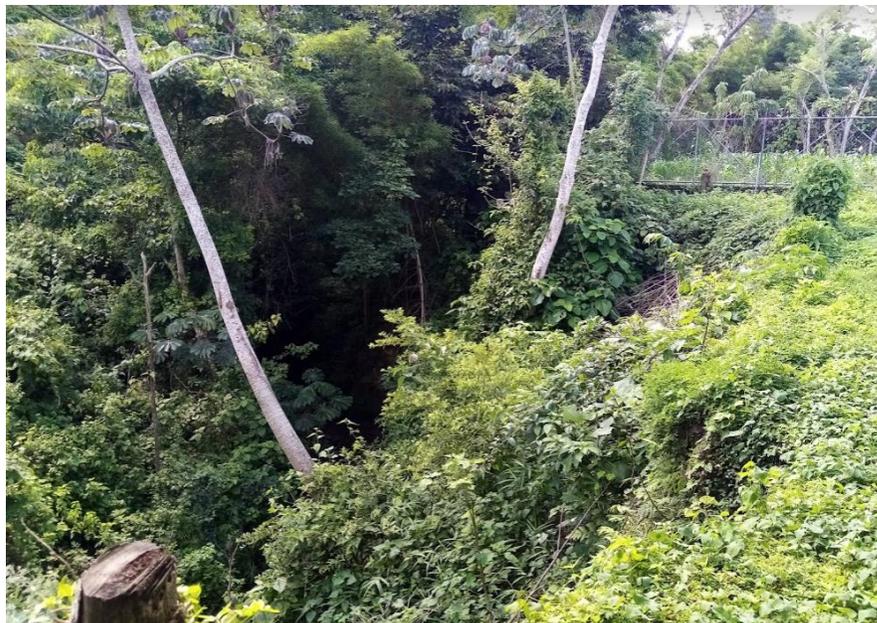
- El talud inspeccionado tiene aproximadamente 8 metros de altura desde el cauce de la Quebrada hasta la corona del talud (ver fotografía 2) y en la zona central se observó presencia de basura de origen orgánico (ramas, hojas, etc).

Fotografía 2. Vista de la zona del talud inspeccionado.

- Se recomienda prohibir que la zona donde se encuentra la problemática sea utilizada como botadero incluyendo aquella que sea de origen orgánico, debido a que generan peso adicional sobre el talud.
- Es importante identificar la dirección de la descarga del sistema de aguas lluvias de la Senda 13, para asegurar que el diseño sea el correcto, es decir, que vaya hacia el sistema principal y no hacia la Quebrada directamente.
- Es necesario realizar trabajos de poda y chapeo de la vegetación en el talud, especialmente en la zona afectada.

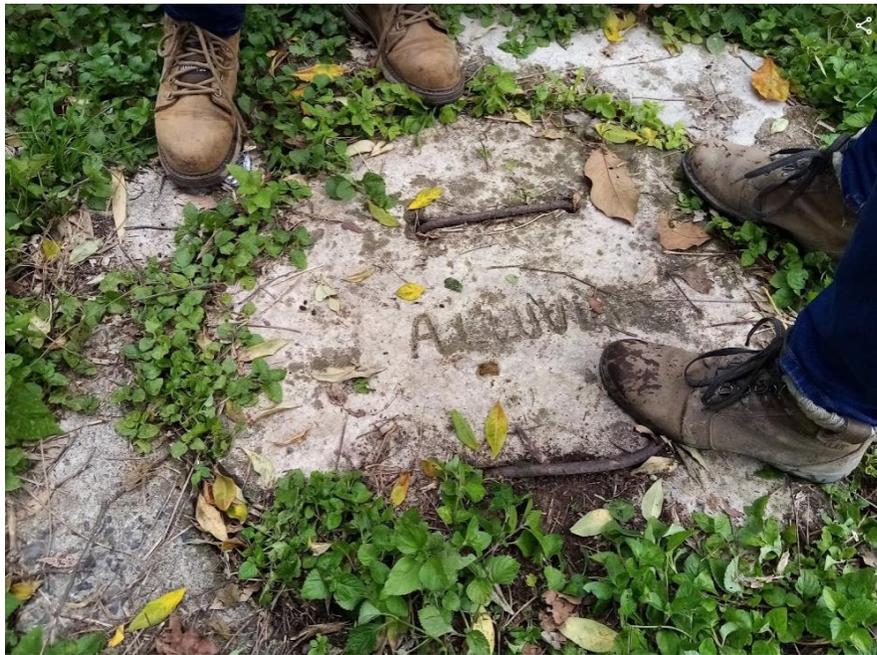
- En una parte del talud inspeccionado se observó un poco de acumulación de ramas de árboles secos, sin embargo la abundante vegetación, funciona como superficie de apoyo.
- La zona afectada posee abundante vegetación y una pendiente casi vertical, lo que impidió determinar con mayor precisión las condiciones del talud en el sitio.
- En la entrada a la zona verde se observó que existe un pozo de aguas lluvias (ver fotografía 3) el cual no se pudo inspeccionar debido a que se encontraba sellado. También se observó que la pendiente de la senda conduce por gravedad el flujo de agua lluvia hacia la zona verde. Por las condiciones prevalecientes en la zona no se pudo determinar si el sistema de drenaje de aguas lluvias descarga hacia la calle principal de la colonia (como es lo correcto) o si la descarga se hace hacia la quebrada.

Fotografía 3. Pozo de aguas lluvias existente en la zona verde.

- Se recomienda la construcción de una canaleta y descarga adecuadas en la corona del talud que conduzcan el agua lluvia de manera controlada y así evitar que baje libremente por la cara del talud.

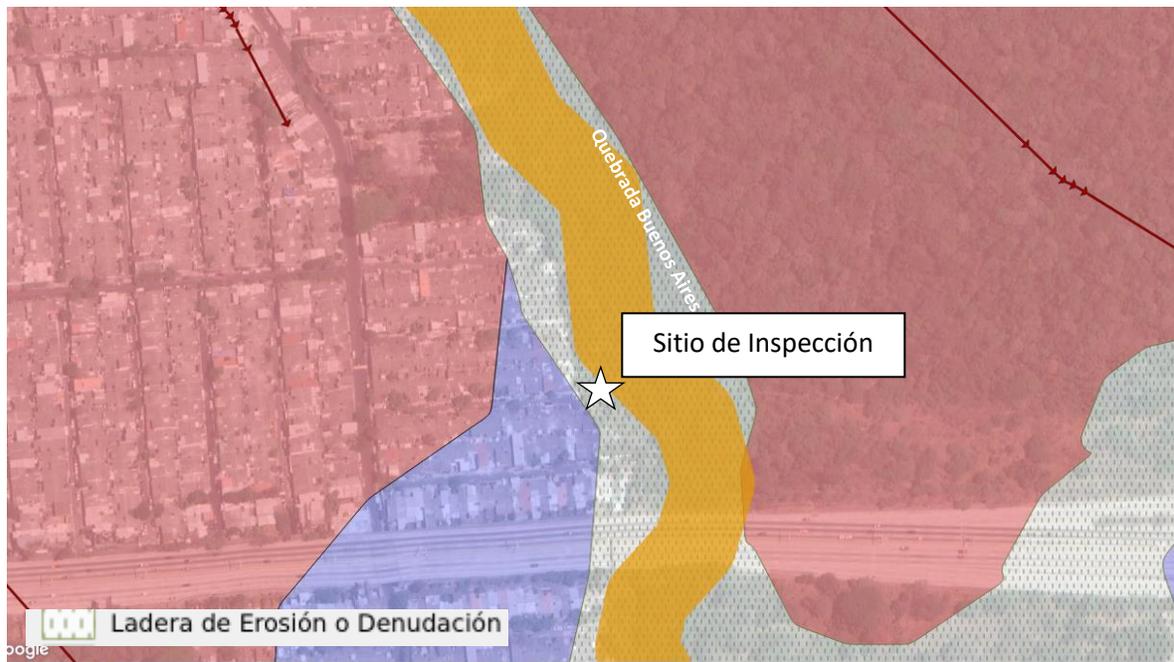
- Las condiciones prevalecientes en la zona, tales como el tipo de suelo y la pendiente de los taludes de la quebrada, propician la generación de erosión ante la presencia de flujos considerables, no solo por la cantidad de agua que puede drenar la cuenca de la quebrada (ver figura 2), sino también la velocidad del flujo, pues al iniciar en la zona del Volcán de San Salvador, donde las pendientes de los cauces de las quebradas son altas, propicia una velocidad acelerada de descarga.
- De acuerdo a la Oficina de Planificación del Área Metropolitana de San Salvador – OPAMSS - la zona inspeccionada, desde un punto de vista geomorfológico, está clasificada como “Ladera de Erosión o Denudación” (ver figura 3), es decir que esta zona es propicia para la degradación de taludes relacionada al paso de flujos en los sistemas de drenaje .

Figura 3. Clasificación geomorfológica zona de inspección. Fuente: Adaptado de Geoportal OPAMSS junio 2021.

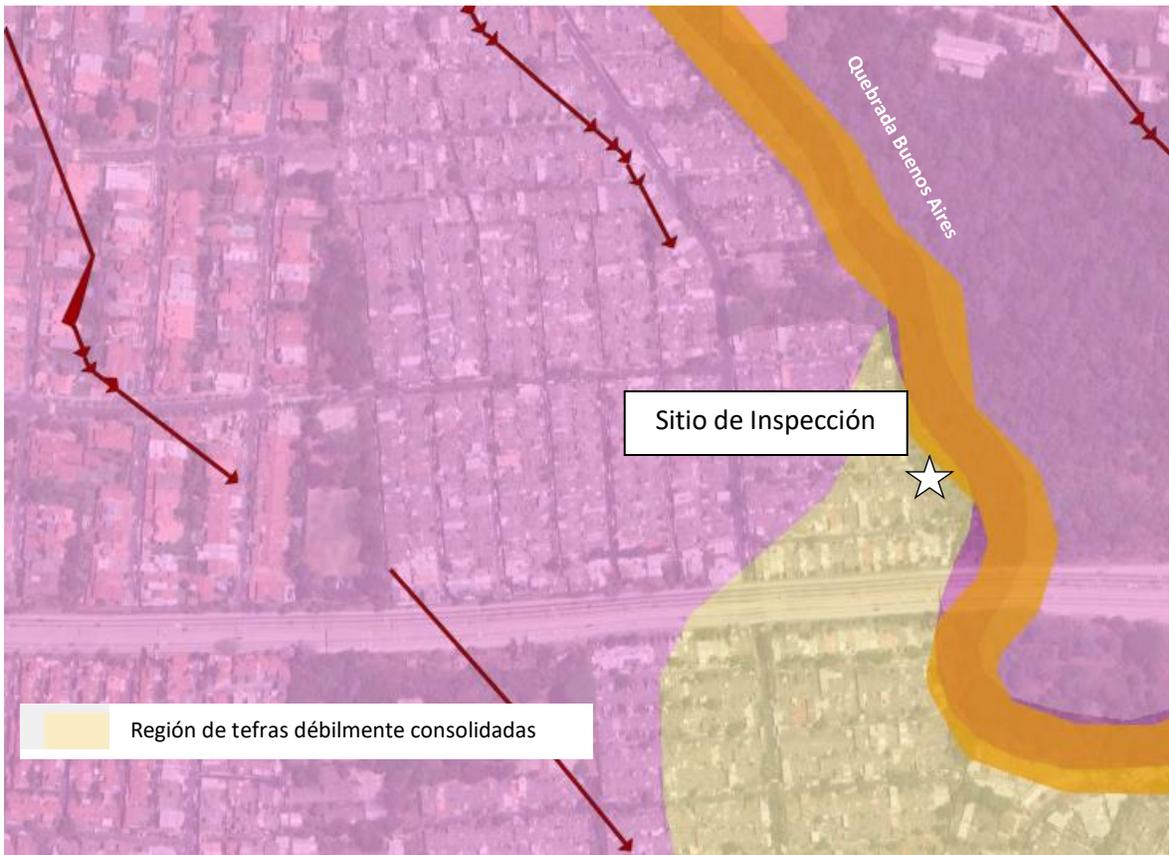
- Adicionalmente el suelo de esta zona está identificado como parte de una región de tefras débilmente consolidadas (ver figura 4), que generalmente tienen comportamiento sensible ante la presencia de humedad, ya sea por saturación o por erosión.

Figura 4. Mapa geológico de zona de inspección. Fuente: Adaptado de Geoportal OPAMSS junio 2021
