REF. No. MOP-DACGER-SD-026/2018**INSPECCIÓN TÉCNICA – INUNDACIONES EN TERRENOS SOBRE KILÓMETRO 40.5 RUTA RN07W, MUNICIPIO DE QUEZALTEPEQUE, DEPARTAMENTO DE LA LIBERTAD****1. DATOS GENERALES**

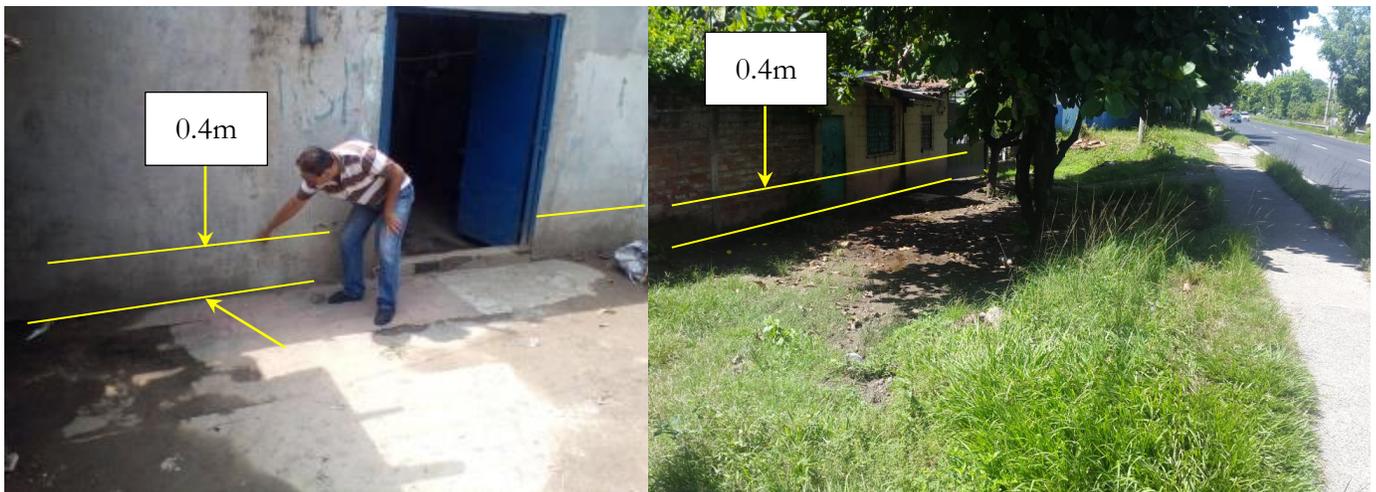
- Los inmuebles afectados se encuentran en la zona de menor nivel del sector delimitado entre la Residencial Nueva Granada y Calle al Cerrito, aproximadamente a 1.0 m bajo el nivel de la rasante de la carretera, sin contar con alternativas para drenar el agua que se acumula, dado que el terraplén de la calle actúa como barrera (ver **Figura 2**).
- Las inundaciones se han presentado desde que se construyó la carretera en el año 2004, y ocurren en cada episodio de lluvias; sin embargo, se manifestó que se ha percibido que el problema se ha agravado desde el año 2017. En 2018 las inundaciones han llegado a alcanzar los 0.4 m de profundidad (ver **Figura 2**).

Figura 2. Inmuebles afectados por inundaciones y nivel de inundación ocurrida en septiembre de 2018

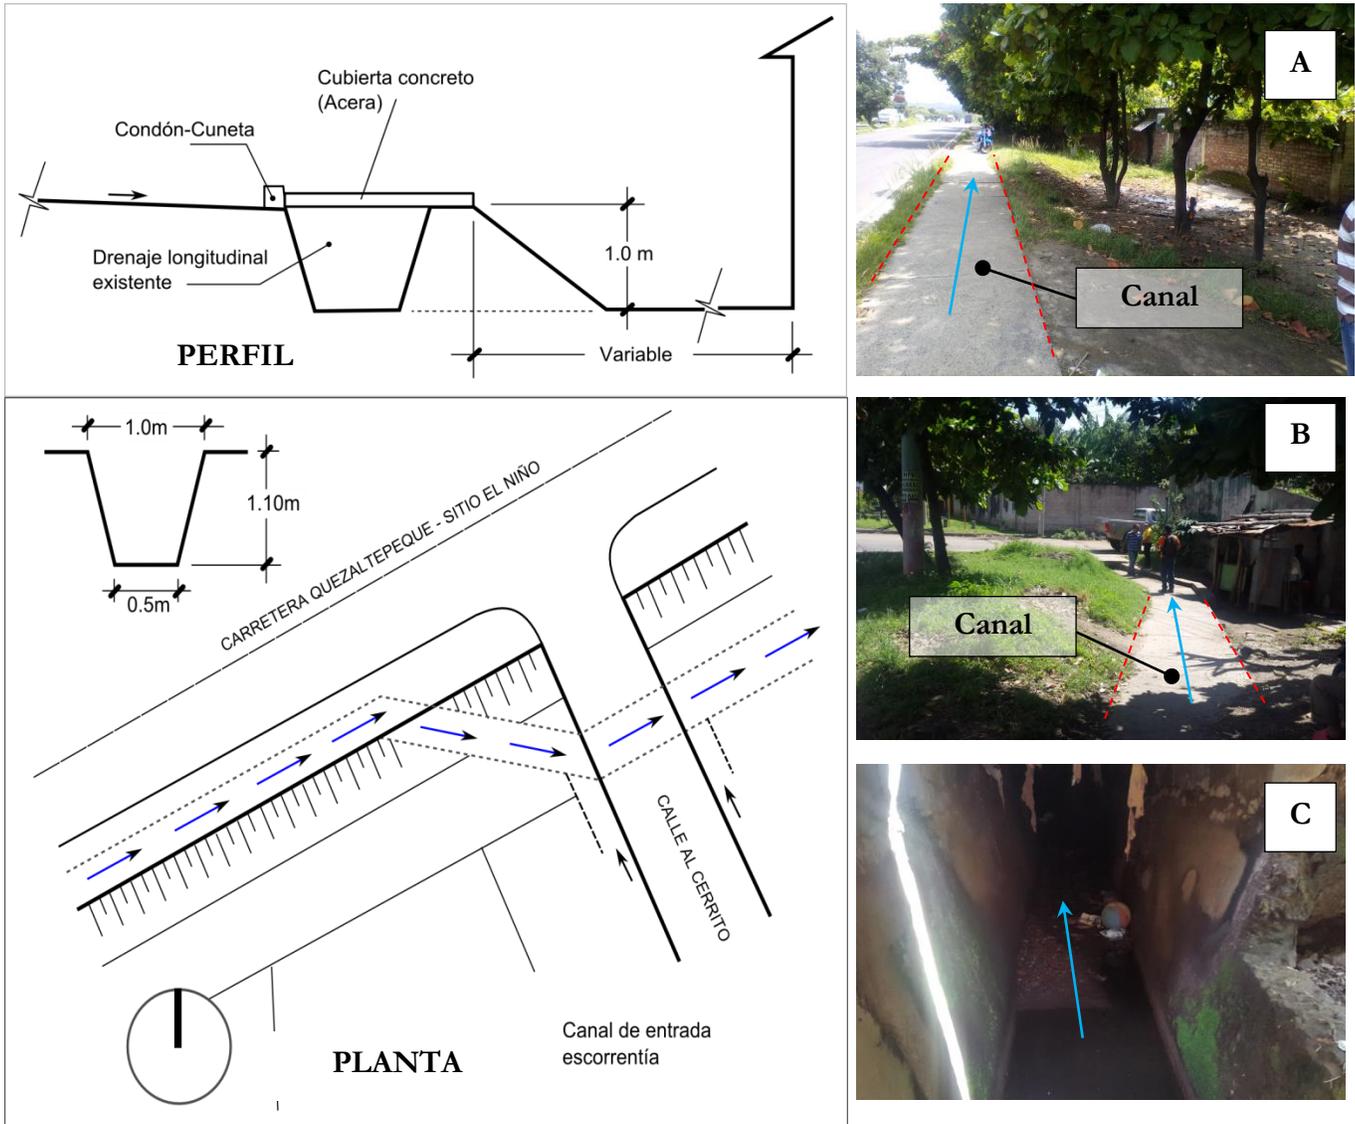
- Se identificó que la carretera cuenta con drenaje longitudinal en su costado sur conformado por canal de mampostería de piedra, con cubierta de losa de concreto y de 1.0 m de profundidad; lo que implica que el nivel del fondo de canal es aproximadamente el mismo que el nivel de los terrenos aledaños afectados por inundación (ver **Figura 3**).
- El Sr. Raúl Hernández, propietario del inmueble más afectado, manifestó que las gestiones con MOPTVDU para que se resolviera el problema duraron la fase de construcción y el período de garantía de la obra (2 años), sin embargo nunca se le dio respuesta; de igual manera ha realizado gestiones con la municipalidad sin obtener respuesta, razón por la cual colocó una tubería de PVC que conecta con el

Figura 3. Esquema general de drenaje pluvial existente en la zona afectada por inundaciones. [A] Canal cubierto como drenaje longitudinal de carretera a Sitio El Niño; [B] ubicación de canal hacia Calle al Cerrito; [C] vista interna de canal en sección de Calle al Cerrito.

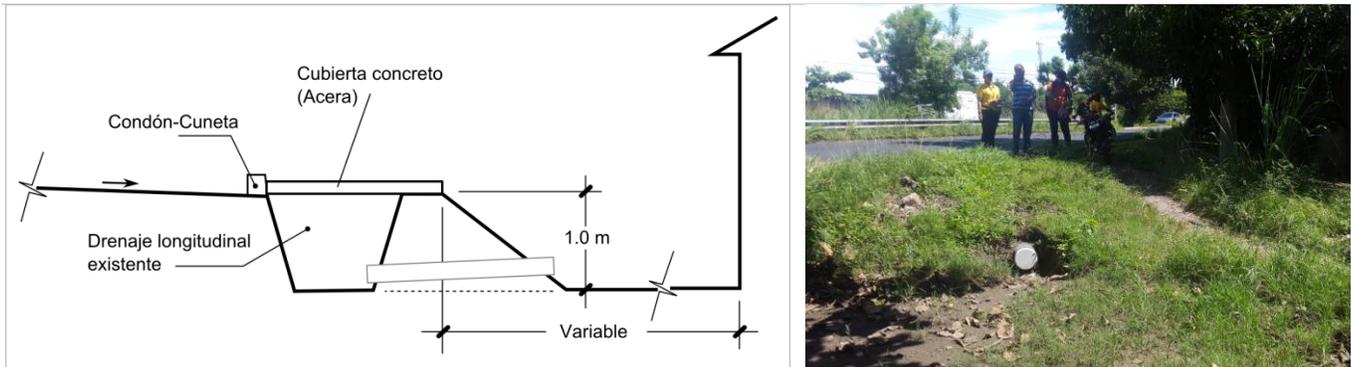
canal existente; sin embargo, debido a que el nivel de los terrenos es relativamente el mismo que el del fondo del canal, esta tubería no funciona, por el contrario genera un ingreso de agua desde el canal hacia los terrenos (ver **Figura 4**).

Figura 4. Vista y esquema general de tubería de drenaje instalada por propietarios de terrenos afectados.

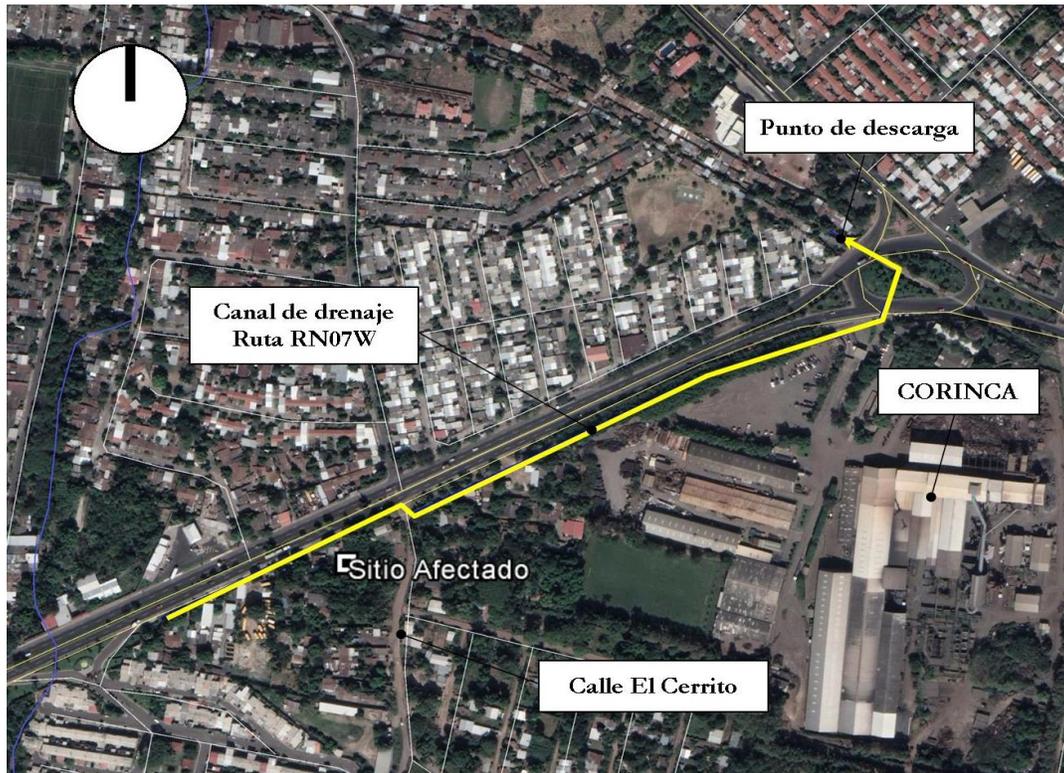
- Los indicios observados en campo indican que el canal existente fue proyectado únicamente para drenar la escorrentía generada en la carretera. Dicho canal, se extiende a lo largo de aproximadamente 650 m, desde las inmediaciones de la Residencial Bella Granada, hasta descargar en corriente canalizada contiguo al derivador de ingreso desde la 7a Calle Poniente hacia Carretera a Sitio del Niño (ver **Figura 5**).

- Al realizar un recorrido a lo largo del alineamiento del canal de drenaje, se constató que este se encuentra cubierto en toda su longitud, sin poder identificar cajas de inspección que permitan verificar el estado de la estructura, su condición de azolvamiento o realizar trabajos de limpieza o mantenimiento, por lo que se desconoce el estado actual del canal de drenaje. El Sr. Hernández manifestó que el canal desborda en el tramo de la Calle El Cerrito y tramo a cielo abierto cercano que cruza calle vecinal.

Figura 5. Esquema de alineamiento de canal de drenaje longitudinal en Ruta RN07W.

- Evaluación interna del canal de drenaje existente para descartar o confirmar la existencia de obstrucciones que estén limitando la capacidad de desagüe del sistema, dado que se desconoce la existencia de cajas de inspección, de no existir este tipo de estructuras se deberá buscar los métodos

necesarios para efectuar la inspección, lo cual puede incluir la remoción de algunos sectores de losa, con la posterior conformación de accesos en dichos sitios.

Si para efectuar la inspección se considera necesario demoler sectores puntuales de losa, se recomienda que estos sean planificados de tal forma que posteriormente puedan construirse cajas de inspección a lo largo del canal de drenaje de la Carretera que conduce al Sitio El niño, a fin de poder realizar labores de inspección y mantenimiento periódico en un futuro.

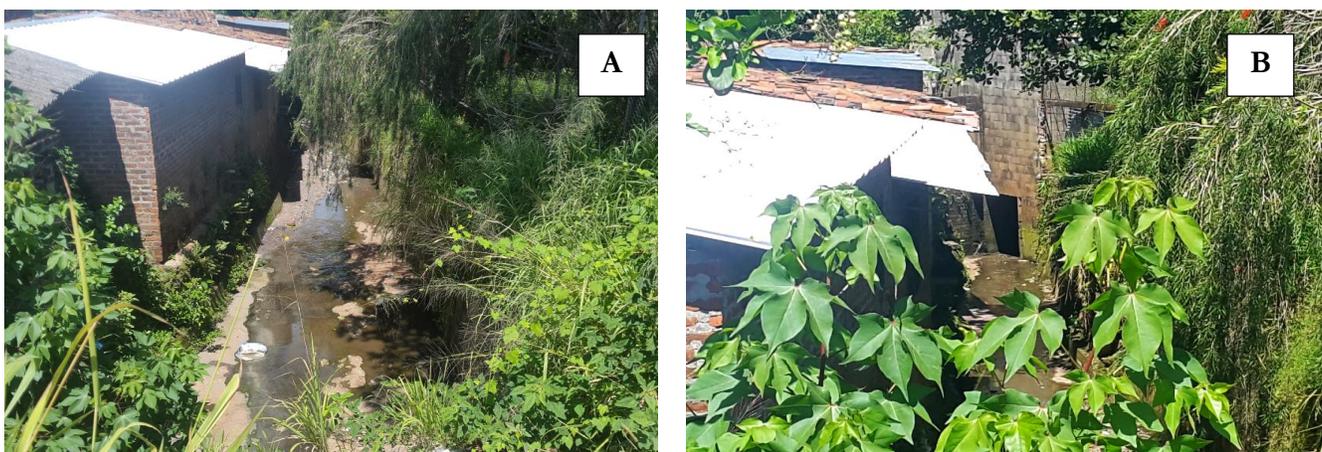
- El canal de drenaje descarga hacia quebrada de invierno tributaria a la Quebrada Acayo, en tramo canalizado a cielo abierto de más de 10.0 m de ancho, el cual es posteriormente canalizado a través de

bóveda de menos de 2.0 m de ancho, lo que implica que existe la posibilidad que se presenten remansos que condicionen la descarga del canal de drenaje de la Carretera.

Figura 6. Punto de descarga de canal de drenaje longitudinal de Carretera Quezaltepeque – Sitio El Niño, a la altura de Fabrica CORINCA. [A] Canal a cielo abierto conformado durante construcción de carretera; [B] Bóveda existente hacia la cual se conecta canal.

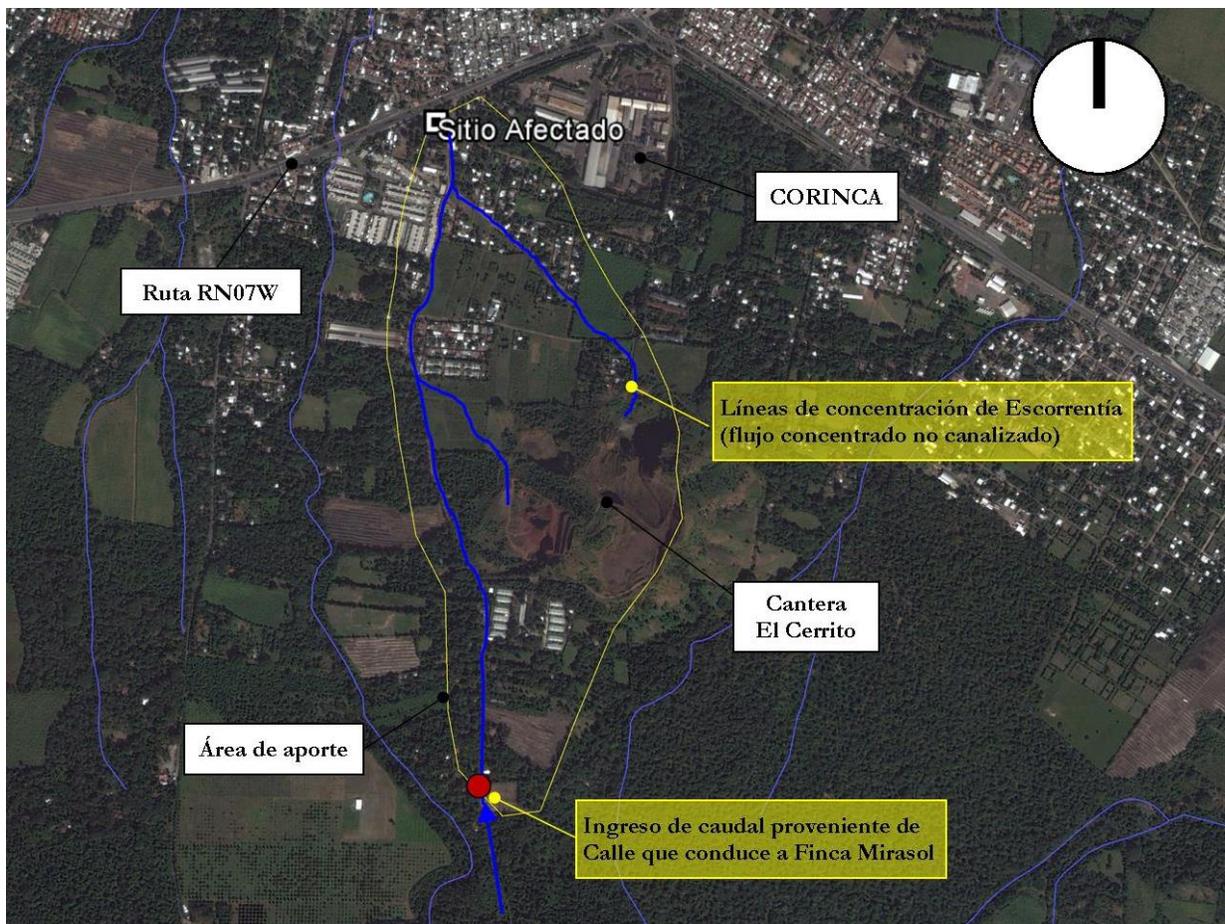
Figura 7. Esquema general de área de aporte de escorrentía estimada para punto de interés intercepción Calle al Cerrito y Carretera hacia Sitio El Niño

- El análisis de imágenes de satélite Google Earth ® muestran que el área de aporte natural de escorrentía hacia la Calle El Cerrito, posee una superficie de 0.83 Km² (83 Ha), con un uso de suelo mayoritariamente agrícola y bosque de café. El relieve ha sido modificado por la cantera El Cerrito, por lo que actualmente existe un aporte significativo de escorrentía desde dicha zona, hacia la Calle El Cerrito, aporte que ya se presentaba antes de la construcción de la carretera (ver **Figura 7**). El relieve muestra la existencia de una pequeña vaguada que concentraba la escorrentía justo en las cercanías de la intercepción de la Calle El Cerrito con la carretera hacia Sitio El Niño, lo que implica que el alineamiento actual de la calle vecinal ha modificado el micro relieve de la zona, actuando como canal. Adicionalmente, las imágenes satelitales históricas evidencian ingresos de escorrentía provenientes de otras áreas al sur del área de aporte natural, escorrentía que se concentra a través de la calle que conduce a la Finca Mirasol, al sur de la cantera El Cerrito. Dichos aportes deben ser evaluados previo dimensionamientos de obras en las zonas afectadas.

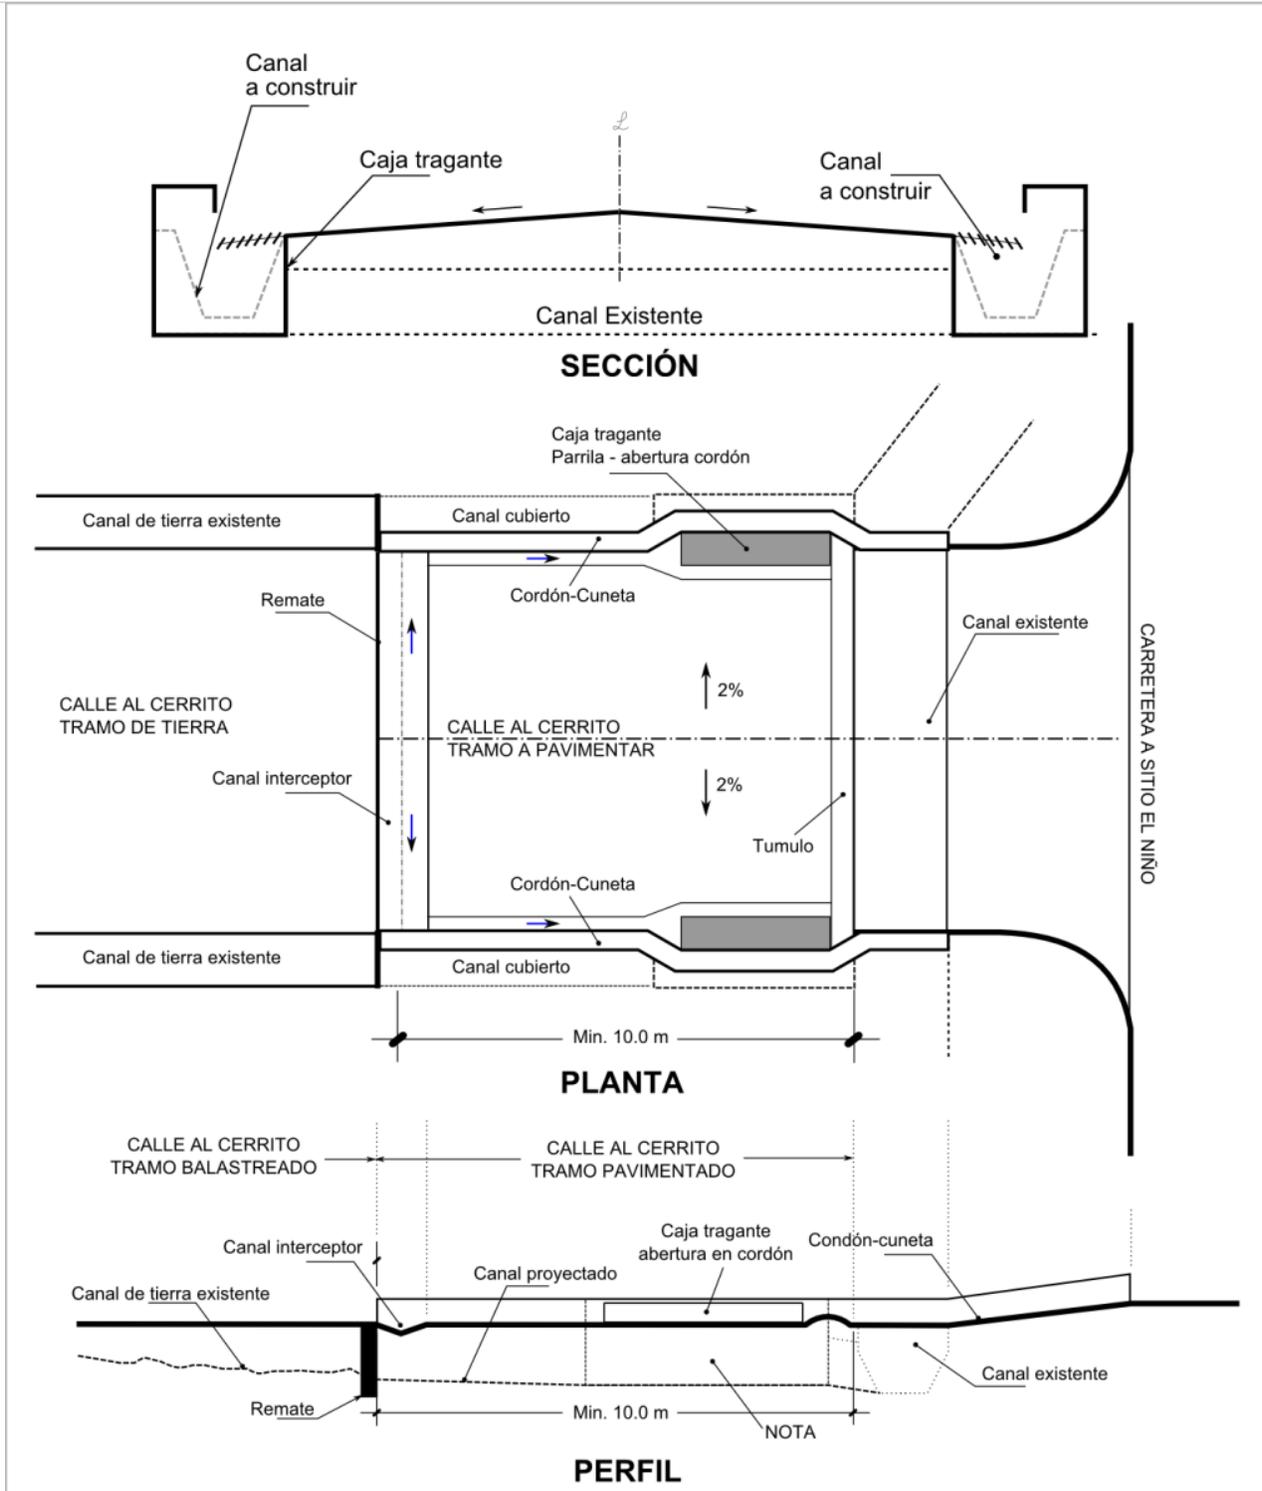
Figura 9. Esquema general de propuesta de drenaje en intercepción de Calle El Cerrito con Carretera hacia Sitio El Niño (Ruta RN07W).

- El Sr. Raúl Hernández manifestó que, además del anegamiento producido por la falta de drenaje natural de los terrenos, existe ingreso de agua de la escorrentía que baja por la Calle El Cerrito, parte de la cual no logra ingresar a la canaleta de drenaje de la carretera y desborda hacia los terrenos aledaños, afectando principalmente a las viviendas ubicadas al poniente de dicha calle.

- Construcción de cajas colectoras a ambos costados de Calle al Cerrito, contiguo a canal de drenaje longitudinal de la carretera hacia Sitio El Niño. A fin de garantizar la mayor eficiencia de caudal capturado se recomienda pavimentar un tramo de al menos 10 m de calle, medidos a partir del canal, conformándose un bombeo adecuado que garantice que la escorrentía se concentre hacia las cajas tragante, conformando cordón cuneta, así como la conformación de canal recubierto en la franja actual de canal de tierra (ver **Figura 9**). Adicionalmente, se recomienda la conformación de un resalto reductor

de velocidad (túmulo) cuyo objetivo será la intercepción de cualquier flujo no captado por las canaletas y minimizar desborde hacia los terrenos afectados.
