MOPT-DACGER-378-16/09/2021

**INFORME REF. VMOP-DACGER-SG-005-2021**  
**INFORME TÉCNICO: INSPECCIÓN A EROSION EN MÁRGENES DE LA**  
**QUEBRADA EL MURCIÉLAGO, COLONIA LUZ, SAN SALVADOR, SAN**  
**SALVADOR.**

1. **OBJETO DEL INFORME:** Verificar la condición de vulnerabilidad reportada en la Colonia Luz por el paso de la Quebrada El Murciélago durante crecidas en la estación invernal.
2. **DIRECCIÓN:** Final 45ª Avenida Norte, Colonia Luz, San Salvador, Casa # 12.
3. **FECHA DE INSPECCIÓN:** 30 de abril de 2021.
4. **COORDENADAS:** 13°41'9.02"N 89°12'56.20"O

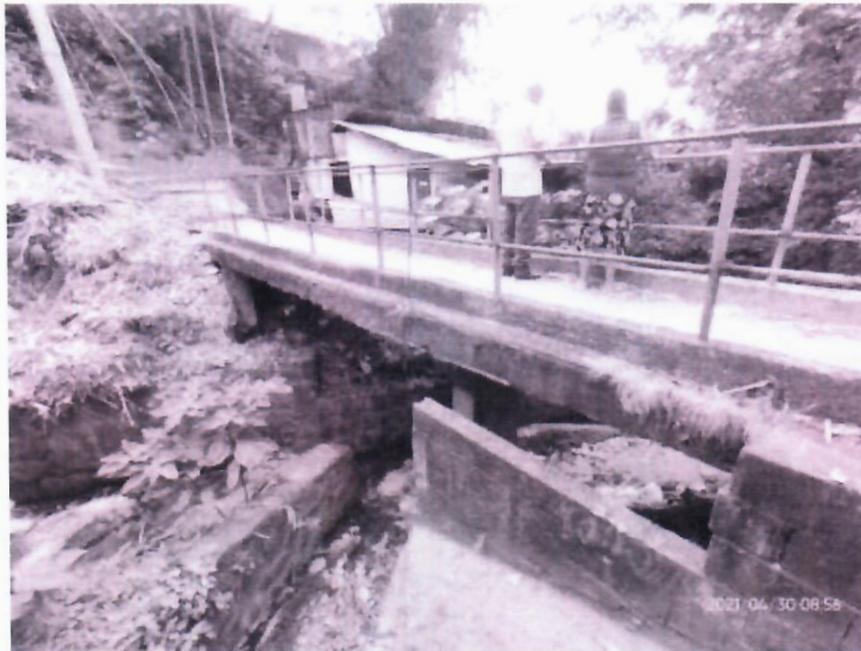
**Fotografía 1.** Vista general del puente y canales concurrentes desde el oeste.

El puente peatonal de concreto reforzado tiene una longitud total de 6.4 m y una altura de 3.5 m, de esto 6.4 m aproximadamente 3 metros del claro están cubiertos por una pared de bloque de concreto, dejando el resto de área hidráulica para la confluencia del canal 3 con el canal 1 y el paso de las aguas ya unidas por el canal original de la Quebrada el Murciélago (canal 1) (fotografía 1).

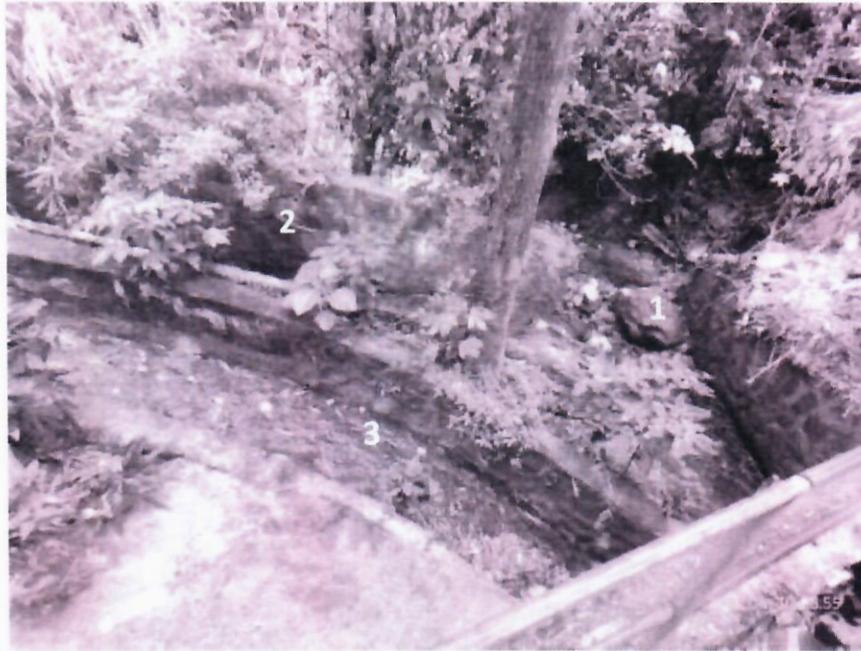
Aguas arriba de dicho puente peatonal (es decir al oeste), se da la confluencia del cauce natural de la Quebrada El Murciélago con las descargas de dos sistemas de drenaje de aguas lluvias de la colonia luz. El cauce natural de la Quebrada El Murciélago está conformado por un canal de concreto de un ancho de un 1.50 m (canal 1); los restantes canales correspondientes a desagües de sistema de aguas lluvias tienen un ancho de 2 m (canal 2) y 1.2 m (canal 3) respectivamente (fotografía 2).

Fotografía 2. Vista de confluencia de sistemas de agua lluvia y Quebrada El Murciélago.

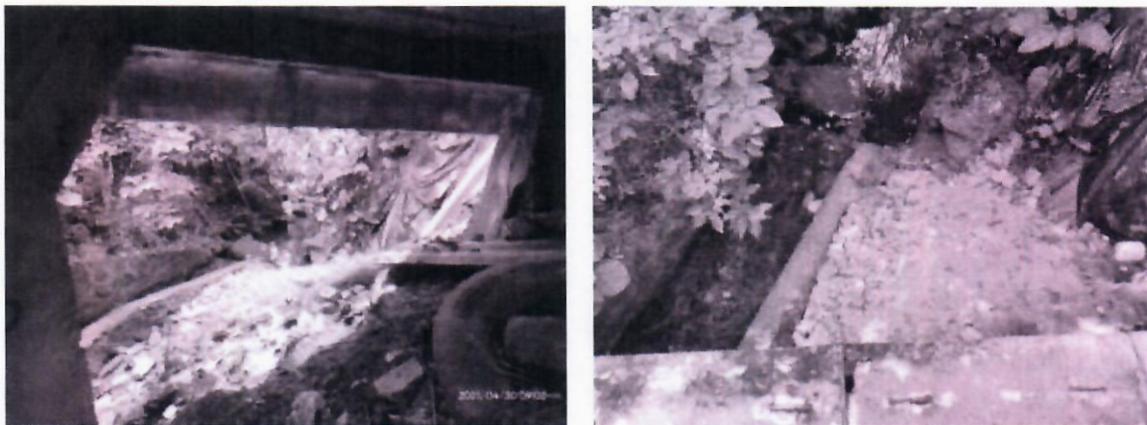
Una vez reunidas las aguas, estas se dirigen por el cauce original de la Quebrada El Murciélago de únicamente 1.5 m de ancho, resultando este canal con dimensiones insuficientes, por lo que el agua discurre por rebalse, por lo que podría considerarse los estribos del puente peatonal. Estos rellenos a modo de estribos del puente han sido afectados por la erosión superficial perdiéndose el material de recubrimiento y el material constituyente de los mismos. En este punto se ha acumulado basura transportada por la quebrada (fotografía 3).

Fotografía 3. Vista de estribo sur a) desde la parte inferior b) desde la plataforma del puente.

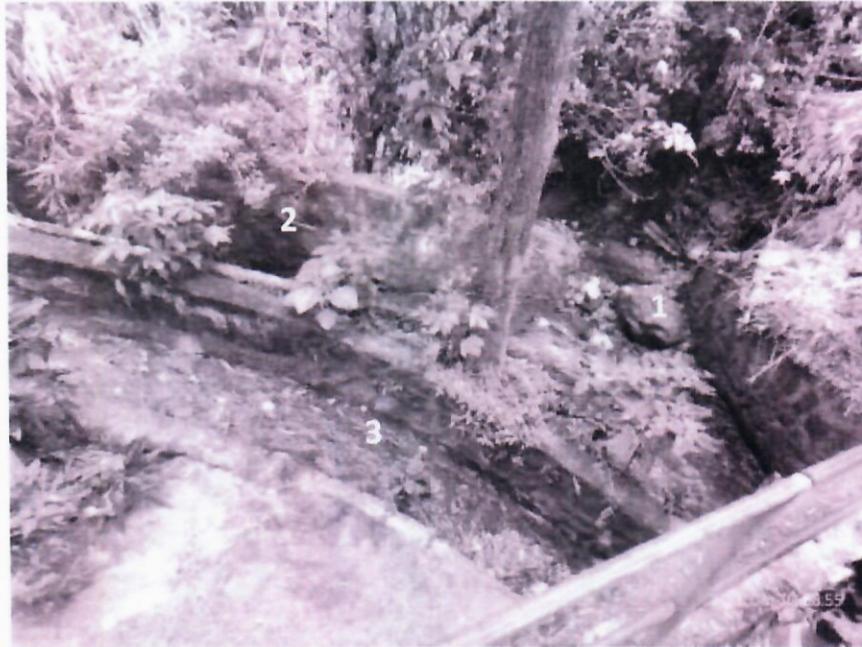
**Fotografía 2.** Vista de confluencia de sistemas de agua lluvia y Quebrada El Murciélago.

Una vez reunidas las aguas, estas se dirigen por el cauce original de la Quebrada El Murciélago de únicamente 1.5 m de ancho, resultando este canal con dimensiones insuficientes, por lo que el agua discurre por rebalse, por lo que podría considerarse los estribos del puente peatonal. Estos rellenos a modo de estribos del puente han sido afectados por la erosión superficial perdiéndose el material de recubrimiento y el material constituyente de los mismos. En este punto se ha acumulado basura transportada por la quebrada (fotografía 3).

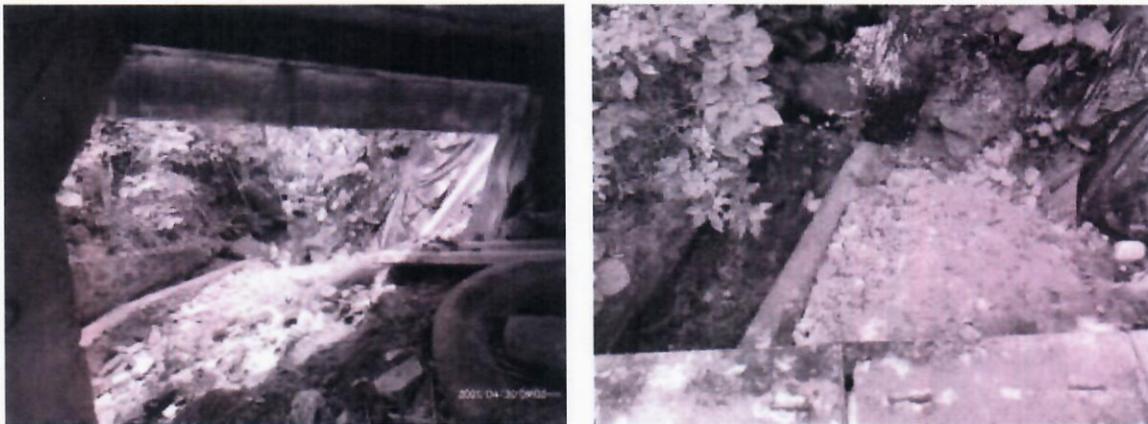
**Fotografía 3.** Vista de estribo sur a) desde la parte inferior b) desde la plataforma del puente.

Es de indicar además que existe un desnivel importante entre el nivel de lecho debajo del puente y el nivel del lecho aguas abajo. Este desnivel, aunado a la sección insuficiente, hace que se genere en el flujo de alta velocidad y turbulento según lo manifestado por los vecinos.

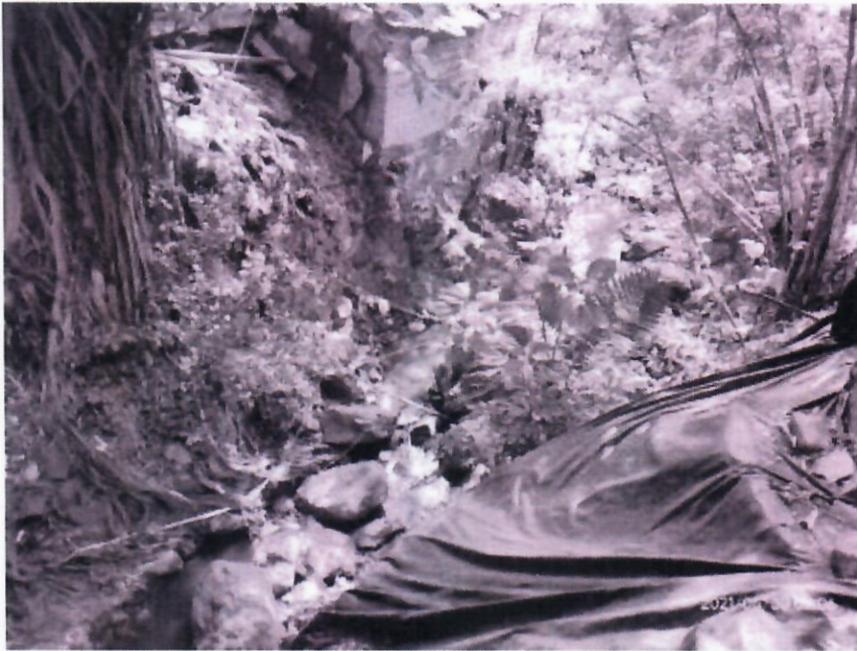
Esta turbulencia es la que ha causado la erosión en el margen derecho, sobre el margen de la Quebrada El Murciélago, afectando a la casa inspeccionada. La altura del margen derecho hasta el lecho de la quebrada es de aproximadamente 5.4 metros mientras que la corona del margen izquierdo está a una altura de 4 metros. El ancho del cauce es variable, a modo de cañón; medido al nivel de la corona de las laderas que conforman el margen es de 7 metros mientras que el canal de aguas mínimas es de aproximadamente 2.5 metros de ancho. La mayor afectación ocurre en el margen derecho (margen sur del río), en una vivienda de bloque de ladrillo de cemento.

Fotografía 4. Vista desde sector erosionado.

Adicionalmente a la constricción causada por el puente peatonal aguas abajo del puente, es de indicar que existe una gran cantidad de rocas de gran diámetro, así como un amate de grandes dimensiones en el margen izquierdo lo que, si bien es cierto reduce el área hidráulica, ha protegido dicho margen de la erosión; consecuentemente esto ha aumentado la erosión en el margen opuesto, es decir, el derecho. Según testimonio de los afectados, pasado el sector en cuestión, aguas abajo, el flujo es más *"manso"*.

La longitud del sector de la vivienda afectada es de aproximadamente 20 m y posee 6 m de altura en promedio. Actualmente los propietarios han colocado plástico para la protección de los márgenes.

- Las condiciones hidráulicas del sector del puente hacen propicio que el régimen de flujo resultante aguas abajo sea bastante turbulento y de mayor rapidez, lo que ocasiona mayor afectación sobre el margen derecho de la quebrada.
- Los materiales de la zona, si bien son medianamente resistentes a la erosión por ser tobas consolidadas y fundadas con presencia de material aluvial y de cantos rodados, sí se han visto afectados por las condiciones hidráulicas impuestas a la quebrada.

- Efectuar los correspondientes análisis hidráulicos e hidrológicos para determinar de mejor manera el comportamiento del flujo de la Quebrada El Murciélago en el entorno del puente peatonal inspeccionado.
- Modificar la morfología del sector del puente a fin de disminuir la velocidad y turbulencia del flujo. Algunas de las obras posibles son:
  - Ampliación de los canales
  - Construcción de disipadores
  - Construcción de vertedero que incluya el sector del estribo sur.
  - Cuenco amortiguador, etc.
- Efectuar análisis de estabilidad de taludes a los márgenes afectados. De no resultar globalmente estables se deberá de efectuar la construcción de obras de retención adecuadas, a fin de proteger la comunidad, aplicando la normativa vigente. En caso de ser estables la intervención en las laderas deberá ser únicamente de recubrimiento con protección ante erosión.
