MOPT-DACGER-529-20/10/2021

Asunto: Remisión de información solicitada

REF. No. VMOP-DACGER-025-2021
**INSPECCIÓN TÉCNICA: ACTUALIZACIÓN DE LA PROBLEMÁTICA EN
TALUDES INESTABLES EN COMUNIDAD LA FOSA, SAN SALVADOR**

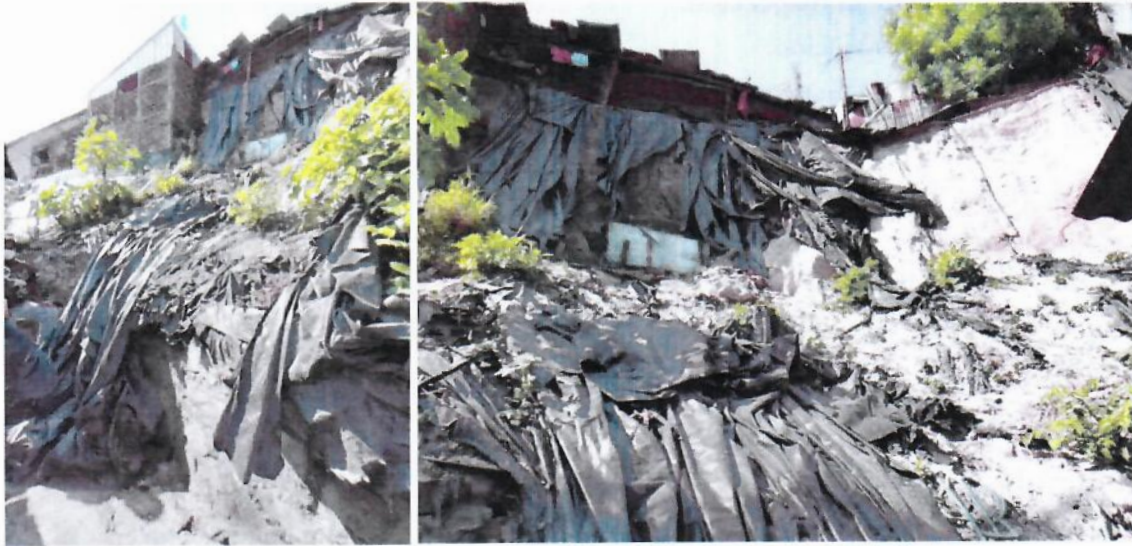
Al realizar la inspección se pudo observar el estado actual de los taludes, ingresando a una vivienda para ver las condiciones prevalecientes al pie del mismo (ver **Figura 2**). El talud presenta poca vegetación a lo largo de toda su longitud, indicando que algunas partes se encuentran cubiertas con plástico a manera de prevención ante el ingreso de humedad; es de indicar que en todo el borde de la corona del talud existen casas y algunas construcciones como terrazas o extensiones de las viviendas, las cuales se encuentran apoyadas directamente sobre el talud por medio de columnas.

Figura 2. Talud de la comunidad de la fosa tomando desde su base.

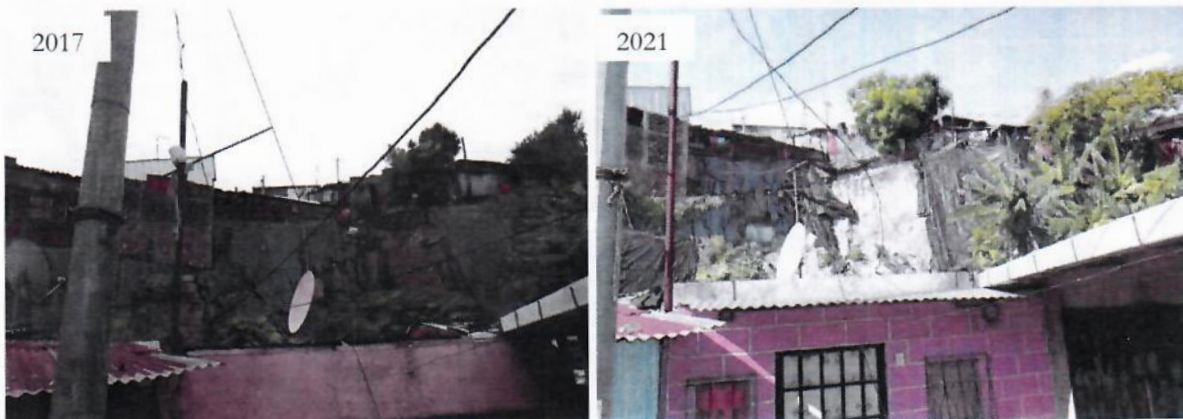
Según lo expresado por los habitantes que nos acompañaron en la inspección, durante el año 2020 solo tuvieron desprendimientos menores en el sector. La altura del talud varía entre los 11 y 12 m y posee una longitud aproximada de 90 m. Cabe mencionar que las condiciones no han cambiado sustancialmente desde el 2017, tal como se puede apreciar en la **Figura 3**.

Figura 3. Comparación del estado del taludes vista desde el frente de la clínica comunal

Al realizar una comparación visual se puede apreciar que no ha existido mayor cambio en el estado del talud, como se puede observarse, las casas en la corona siguen en pie y además se mantienen los mismos árboles en el sector. Es de indicar que la comunidad siempre está pendiente de cubrir con plástico el talud, lo cual ha contribuido a que no se deteriore el sector.

Vale la pena mencionar que, a pesar de que el proceso erosivo se ha mantenido estable, el Riesgo en la Zona es ALTO ante un posible deslizamiento de grandes magnitudes en la zona, poniendo en peligro la vida de quienes habitan en el sector.

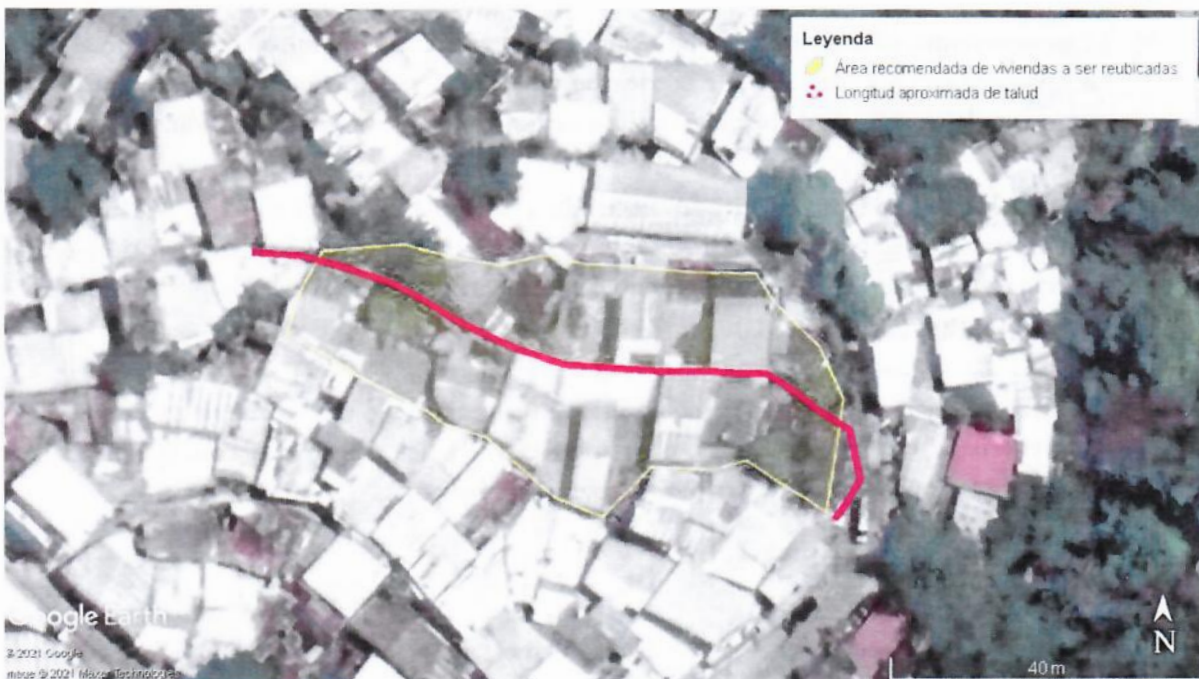
Figura 4. Zona propuesta de viviendas a reubicar; es necesario confirmar en campo cantidad de viviendas y familias afectadas

Dada la cercanía de las viviendas con el talud existe la posibilidad de reubicar a las familias que habitan algunas viviendas, por lo que se recomienda realizar las gestiones pertinentes con el Ministerio de Vivienda para la atención de las familias afectadas. En la Figura 4 se presenta de forma **aproximada y esquemática**, el área a considerarse para reubicarse; la cual se deberá ser confirmada y depurada en campo, así como realizar el levantamiento de censo de la cantidad de viviendas y familias afectadas.
