MOPT-DACGER-569-23/11/2021

**Asunto:** Remisión de información solicitada

**REF. No. VMOP-DACGER-070-2021**  
**INSPECCIÓN TÉCNICA EN TALUD COLINDANTE CON EDIFICIOS DEL 74**  
**AL 79 DEL CENTRO URBANO JOSÉ SIMEÓN CAÑAS Y CALLE LAS**  
**MARGARITAS, ZACAMIL, MEJICANOS.**

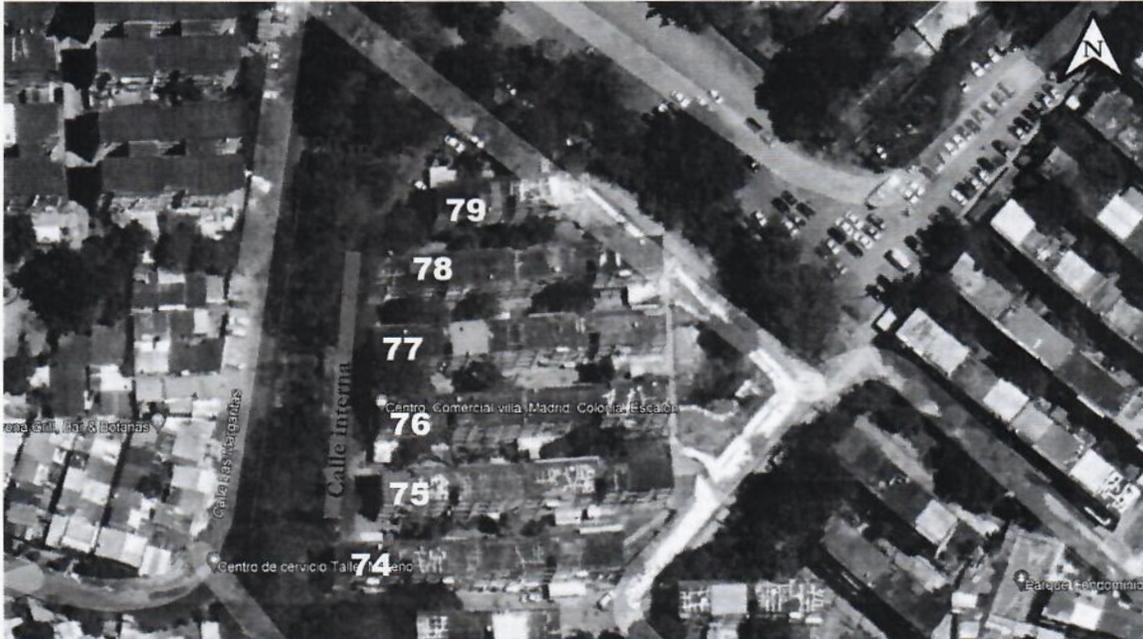
En la **Imagen 2**, se observan los edificios del 74 al 79 del Centro Urbano José Simeón Cañas de la Colonia Zacamil, los cuales se encuentran emplazados en la parte alta de un talud de aproximadamente 90 m de longitud. Al pie de este, se colinda con calle Las Margaritas y como se aprecia en la misma imagen, entre la corona del talud y los Edificios, existe una calle interna de acceso exclusivo a los Edificios. Ver Esquema representativo en **Imagen 3**.

**Imagen 2** Ubicación de los edificios que se encuentran cerca del talud

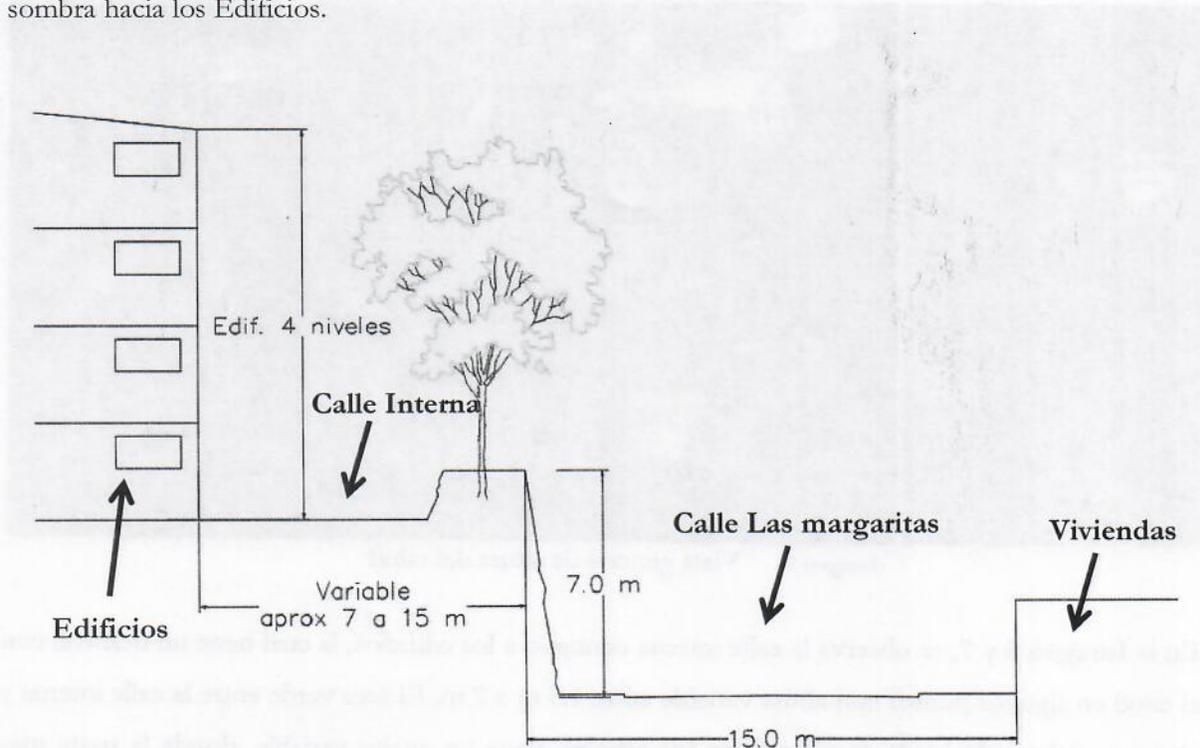
Imagen 3 Esquema representativo de zona inspeccionada; vista de norte a sur

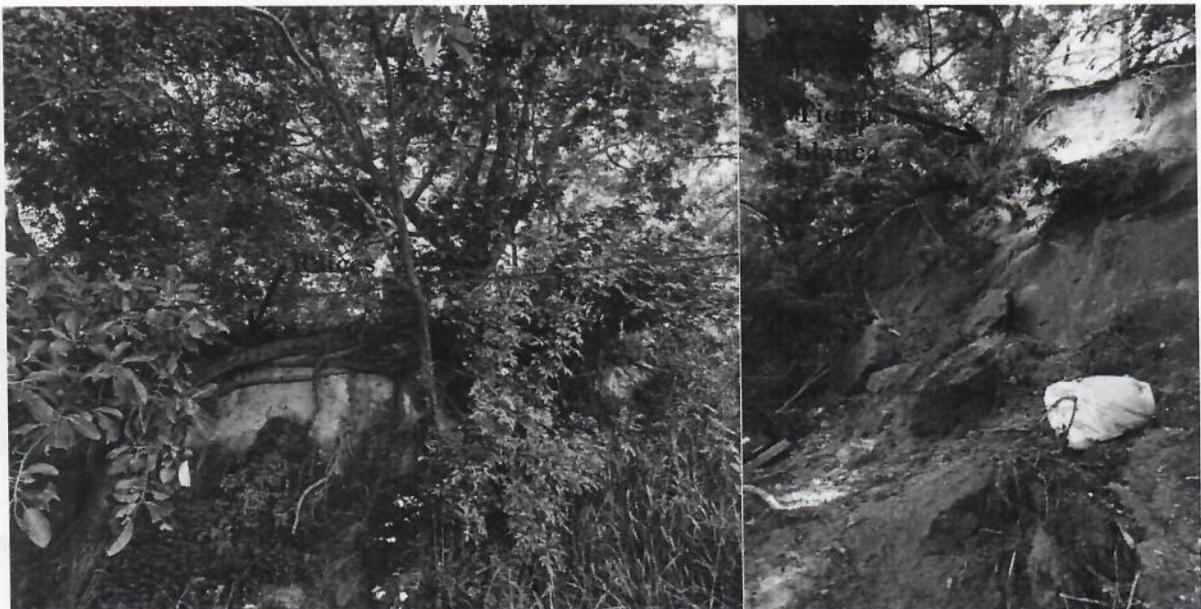
**Imagen 4** Árbol en la corona con raíces expuestas; se observa tipo de suelo Tierra Blanca.

Al no tener la experticia técnica en la identificación de especies de árboles y su estado ambiental, es necesario solicitar la opinión técnica al MARN; en campo se pudo identificar que adicional a la carga que están generando sobre el talud, al tener sus raíces expuestas, también se está comprometiendo su estabilidad antes fuertes vientos; y ante un posible colapso, pudieran afectar/dañar los apartamentos y viviendas más cercanas.

- Solicitar una inspección al Ministerio de Medio Ambiente y Recursos Naturales al sector objeto de estudio, para categorizar adecuadamente los tipos de árboles existentes en la zona y así determinar si son especies protegidas y poder tener las recomendaciones pertinentes para poder realizar tareas de limpieza y/o corte de estos, con el fin de disminuir las cargas sobre el talud y evitar su posible colapso con vientos fuertes.

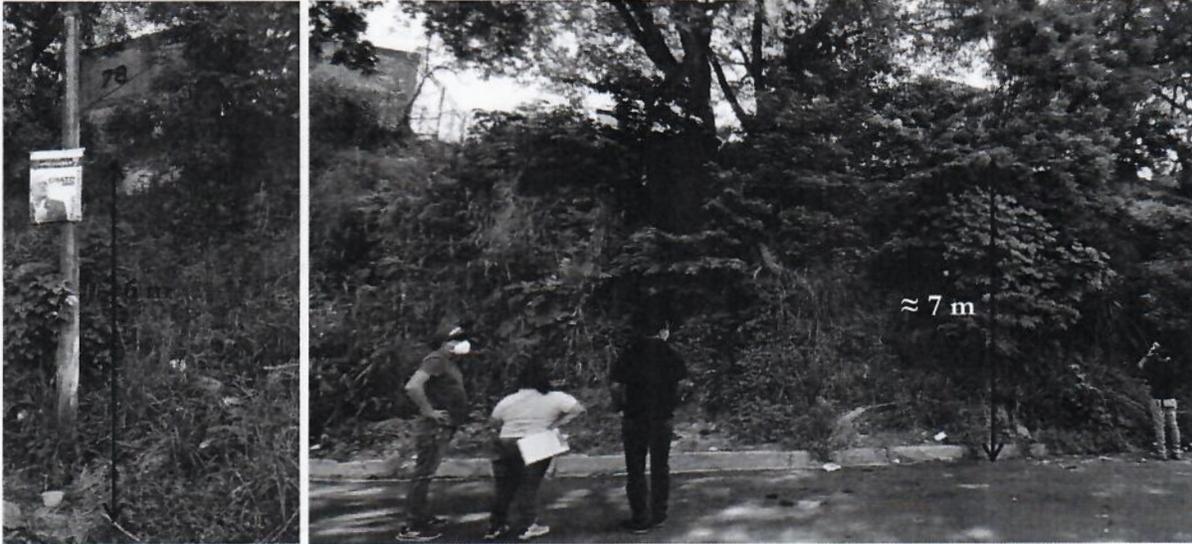
El talud está compuesto por suelos tipo Tierra Blanca y tiene una altura variable entre 3 y 7 m; notando que la superficie está cubierta por maleza alrededor de los 7-10 árboles de gran tamaño identificados, ver **Imagen 5**. De acuerdo a los habitantes, el talud nunca ha tenido protección y con el paso del tiempo ha perdido material, pero el desprendimiento aumentó cuando se pavimentó la

**Imagen 5** Vista general de altura del talud

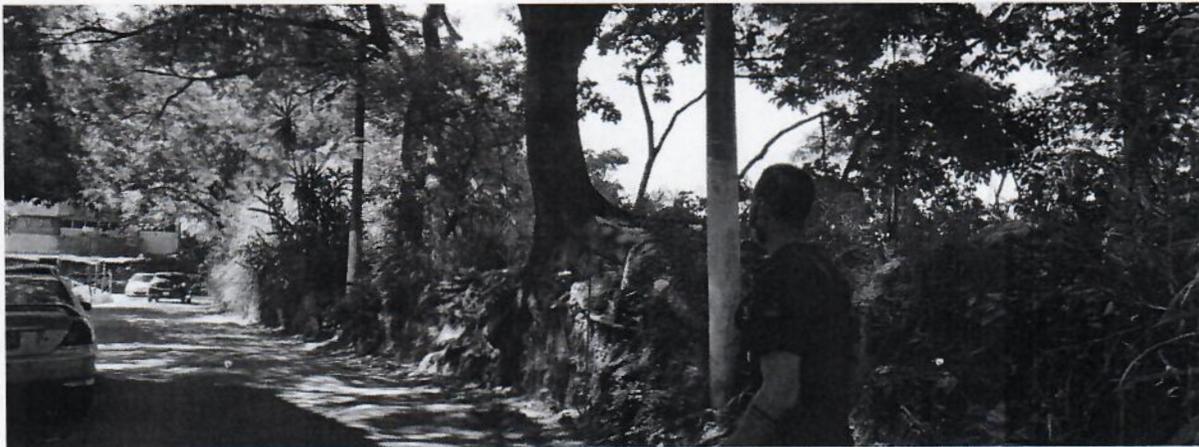
En la **Imagen 6 y 7**, se observa la calle interna contiguo a los edificios, la cual tiene un desnivel con el talud en algunos puntos con altura variable entre 1.5 m a 2 m. El área verde entre la calle interna y el rostro del talud, donde se encuentran los árboles, tiene un ancho variable, donde la parte más angosta tiene 2 metros entre el rostro de talud y la calle interna.

**Imagen 6** Desnivel entre el talud y la calle interna de los edificios

Cabe mencionar que la calle interna no tiene canaletas, pero dado al desnivel que tiene la calle con el talud, el agua no escurre directamente sobre la cara del talud.

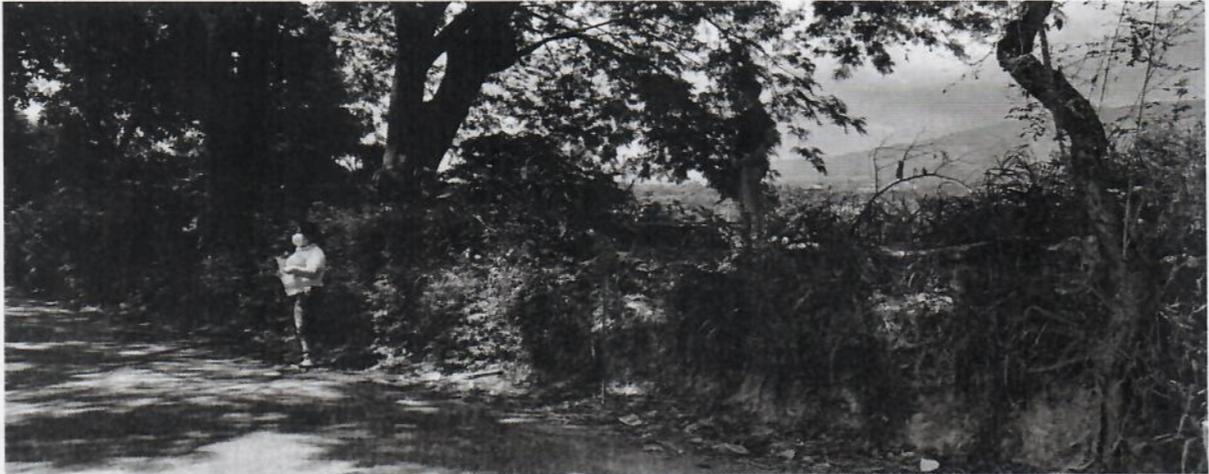
Imagen 7 Espacio en la corona del talud.

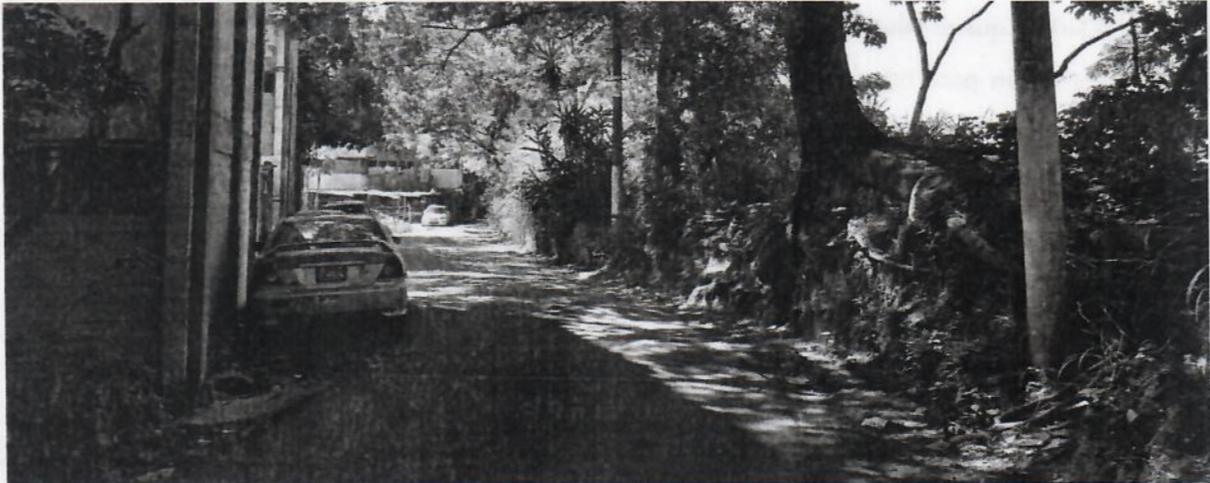
Imagen 8 Ancho de la calle interna
