MEMORANDO

MOPT-DACGER-574-24/11/2021

REF. No. VMOP-DACGER-053-2021
INSPECCIÓN TÉCNICA EN BARRIO SAN ESTEBAN 4ª. CALLE ORIENTE
POR DENUNCIAS DE FORMACION DE CARCAVA.

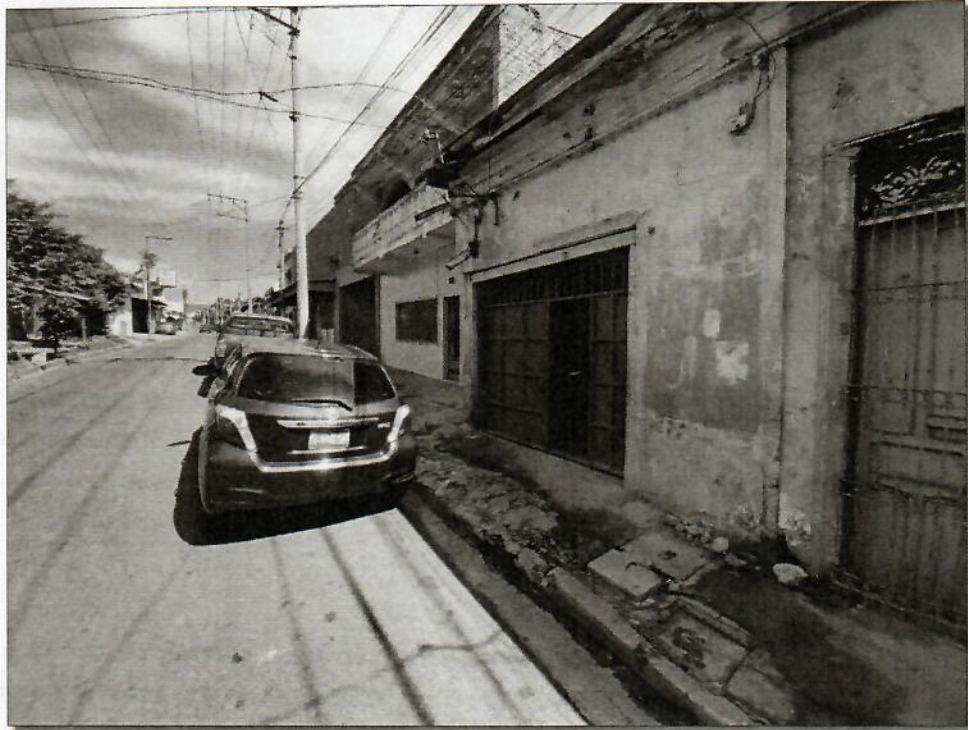
Fotografía 1. 4ª. Calle Oriente Barrio San Esteban

Se realizó visita de inspección a inmuebles sobre 4ª. Calle Oriente Barrio San Esteban San Salvador. Al momento de la inspección se identifica que en uno de los inmuebles inspeccionados el piso de concreto ha colapsado generando un hundimiento de aproximadamente 4.5 m. de diámetro y 1.90 m. de altura, el hundimiento se ubica en el inmueble número 761 el cual es de uso habitacional para 7 familias (mesón). Ver **Fotografía 1 y 2.**

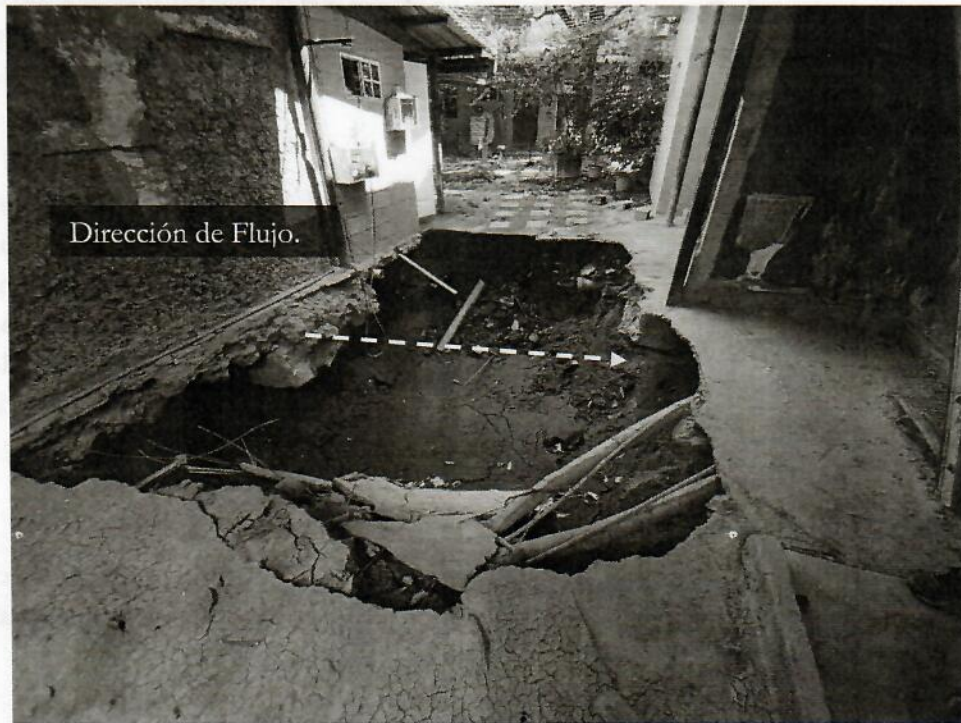
Fotografía 2. Cárcava en formación al interior de la vivienda 761, al fondo habitaciones sin acceso por cárcava.

Se infiere que la cárcava en formación es consecuencia de daños en la red hidráulica de aguas lluvias del sector, de acuerdo a lo observado en campo no fue posible determinar la causa debido a que es necesario realizar exploraciones con maquinaria, hasta encontrar la génesis de la formación de la cárcava, así como las afectaciones que esta ha generado a los residentes de los inmuebles descritos en párrafos anteriores.

- Realizar exploraciones con maquinaria pesada en la zona, ya que en la visita de inspección no existen suficientes elementos de juicio para identificar la causa de la problemática, así como la posible solución a la misma.

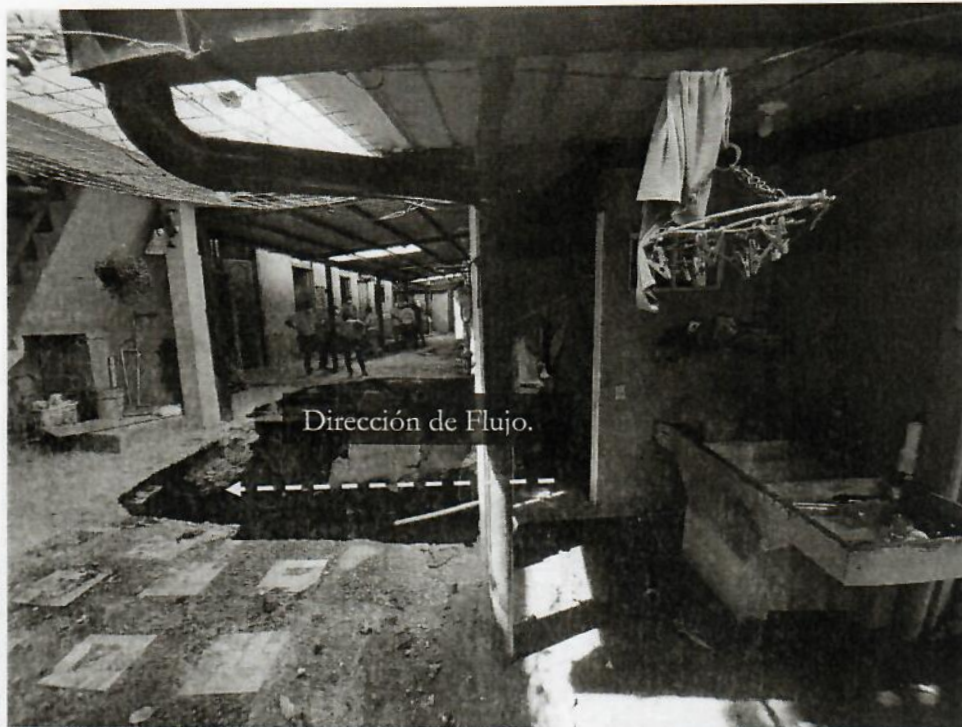
Algunas de las afectaciones observadas en el inmueble constituyen el acceso principal a través del mismo hacia las habitaciones ubicadas hacia el Norte dentro del inmueble, adicionalmente se identifica un baño con sanitarios y duchas el cual se identifica en voladizo, así como estructura de dos plantas en la cual se identifican grietas y/o asentamientos en columnas y vigas. Ver **Fotografía 3 y 4.**

Fotografía 3. Servicios Sanitarios sin apoyo debido a la formación de cárcava.

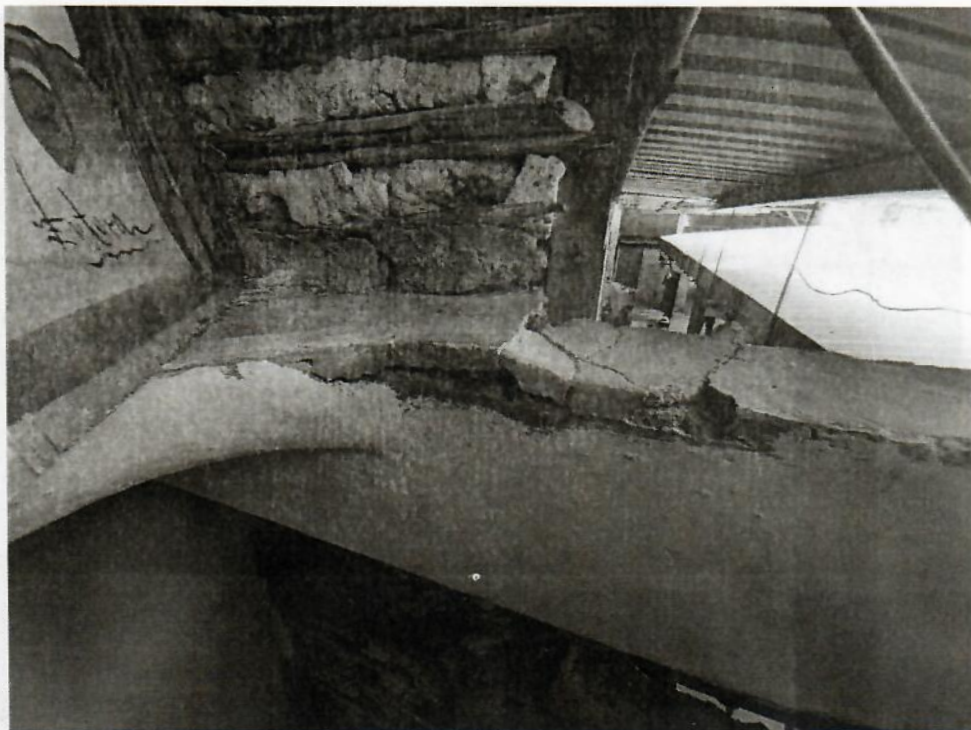
Fotografía 4. Desplazamientos en elementos estructurales (viga).

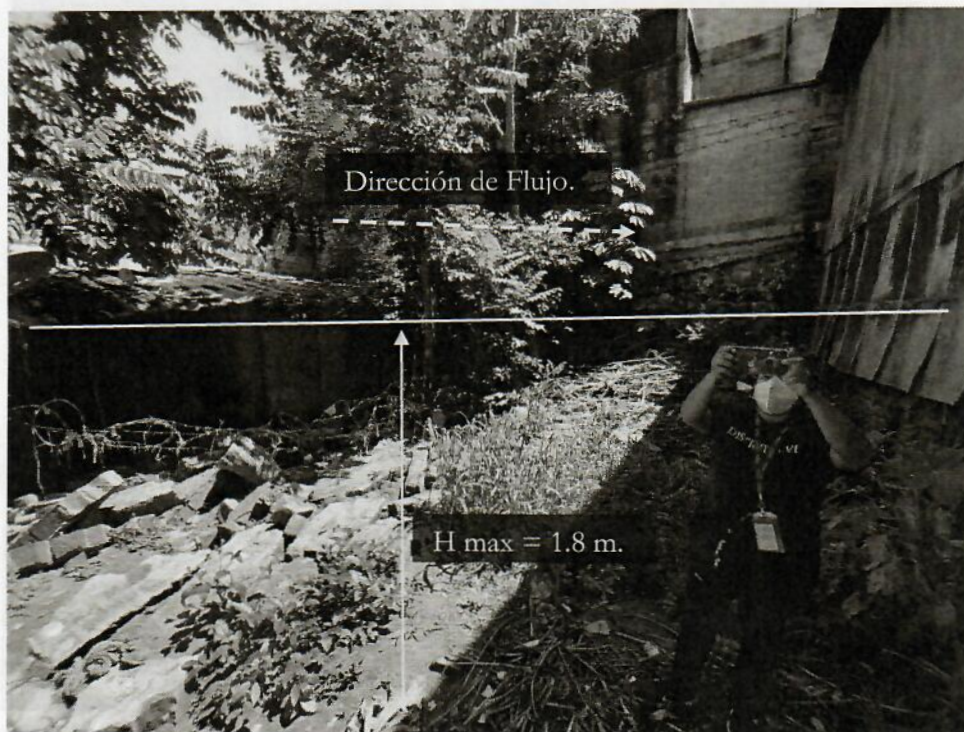
Continuando con la inspección se realizó visita en inmueble inmediato ubicado al Poniente, de acuerdo a habitante del inmueble, las lluvias suscitadas el sábado 17 de Julio, provocaron inundaciones de hasta 1.80 m. en la parte trasera de la vivienda, la inundación duro aproximadamente 1 hora, por lo tanto se estima que la inundación fue generada por la obstrucción del material producto del colapso suscitado en el inmueble contiguo hacia aguas abajo, se identifica en todas las viviendas rastro de sedimento (botellas plásticas, restos de durapax, lodo, entre otros.) en todas las viviendas inspeccionadas. Ver **Fotografía 5.**

Fotografía 5. Inundaciones de 1.8 m. de altura en inmuebles colindantes.

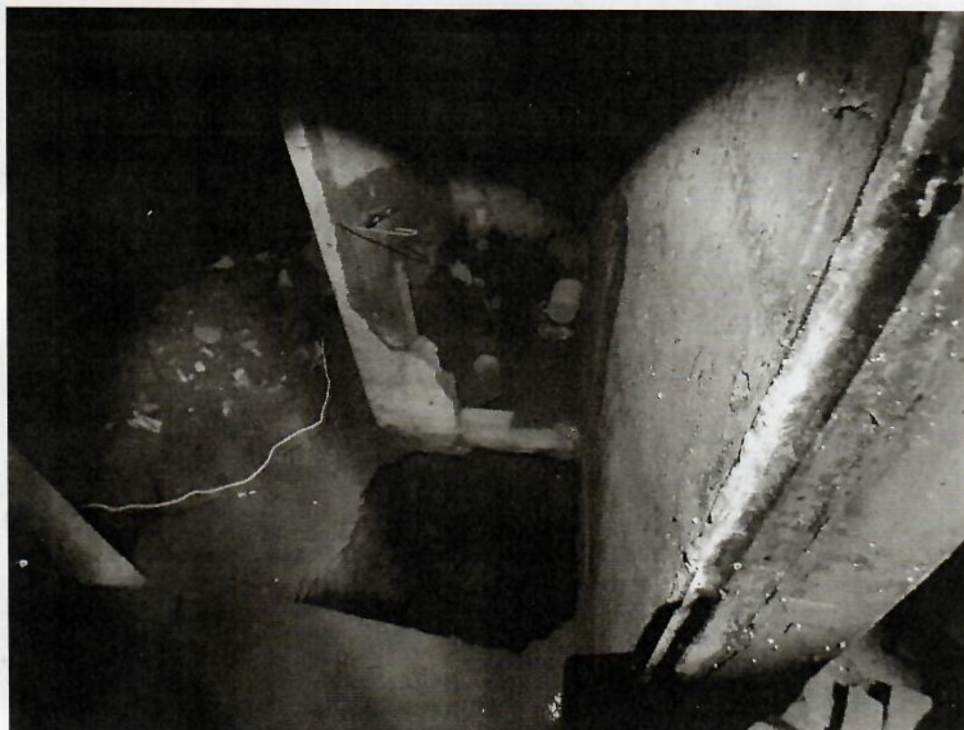
Se realizaron visitas adicionales a diferentes inmuebles hacia aguas arriba (Taller de mecánica y Casa de Habitación “mesón”) en los cuales se identifican daños tales como desplome en paredes, colapso de paredes, afloramientos de agua, entre otros. Ver **Fotografía 6.**

Fotografía 6. Afloramiento de aguas residuales, vivienda 722.
