MOPT-DACGER-598-16/12/2021

**INFORME REF. VMOP-DACGER-089-2021**  
**INFORME TÉCNICO: INSPECCIÓN A CÁRCAVA POR FALLA EN RED DE**  
**AGUA POTABLE EN FINAL PASAJE 26 BLOCK M, REPARTO SAN JOSÉ II**  
**ETAPA, SOYAPANGO, SAN SALVADOR.**

**2. DIRECCIÓN:** Reparto San José II Etapa, Final Pasaje 26 M, Soyapango, San Salvador.

**3. FECHA DE INSPECCIÓN:** 26 de noviembre de 2021

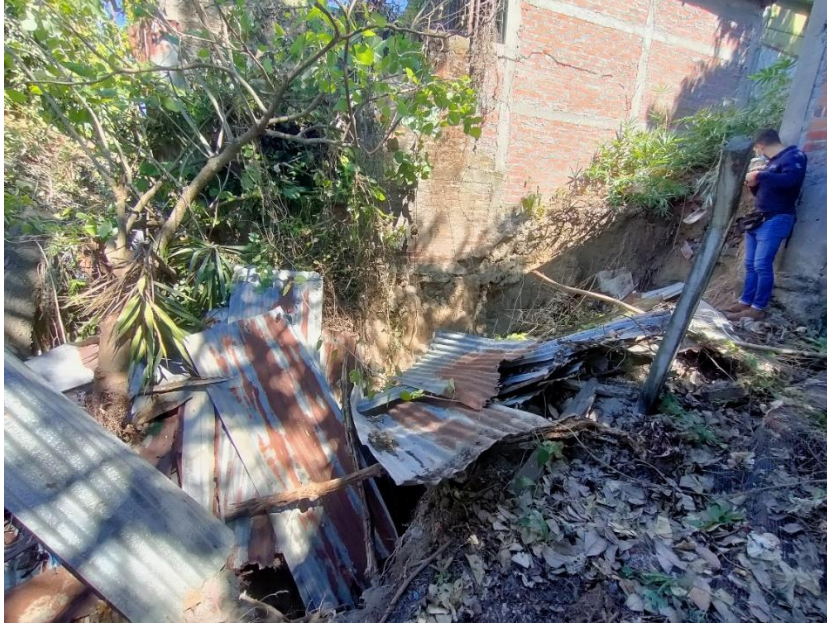
El escarpe principal actual sobrepasa el escarpe anterior (29/01/2020, ver Informe REF. MOP-DACGER-SG-005/2020) en una distancia mayor a 15 m, coincidiendo este con el final del Pasaje 26 M. La estructura artesanal construida como medida de protección ante caídas, con láminas y madera, que fue posible ver en el año 2020 ha colapsado totalmente por el avance de la erosión retrógrada de la cárcava recientemente generada (figura 2).

**Figura 2.** Vista de escarpe principal de la cárcava.

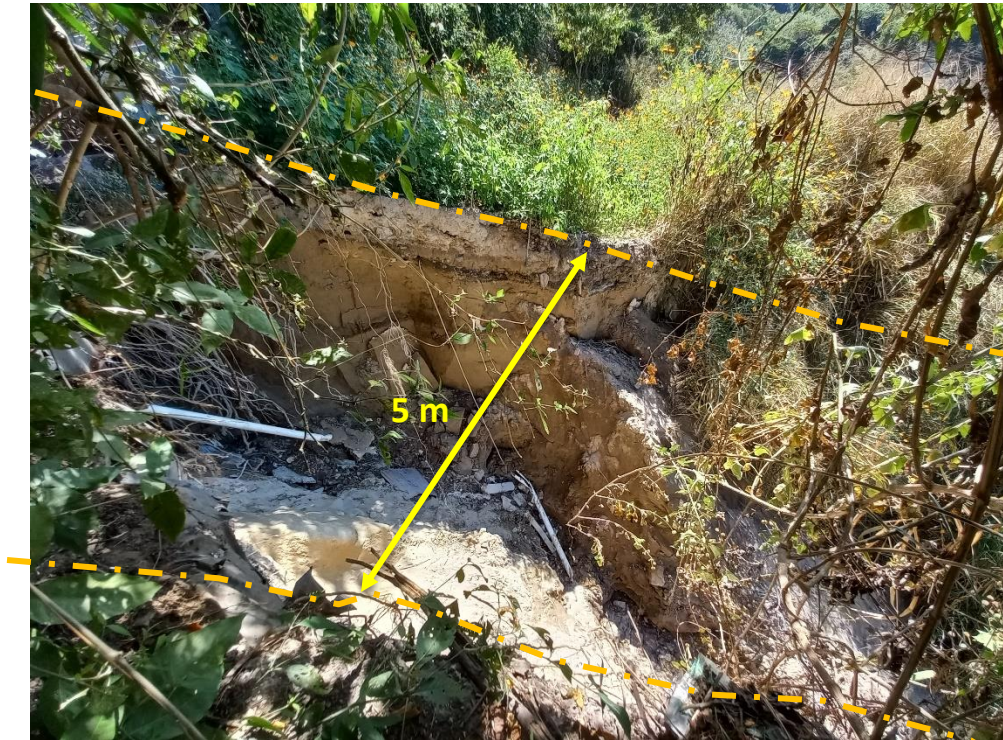
La cárcava posee un ancho bastante uniforme de aproximadamente 5 m, notando que los flancos izquierdo y derecho son totalmente verticales y es posible observar fenómenos de exfoliación de la Tierra Blanca Joven lo que causa, debido al sonido que esto genera, preocupación para los vecinos (figura 3).

**Figura 3.** Condiciones actuales de la parte intermedia de la cárcava desde flanco derecho.

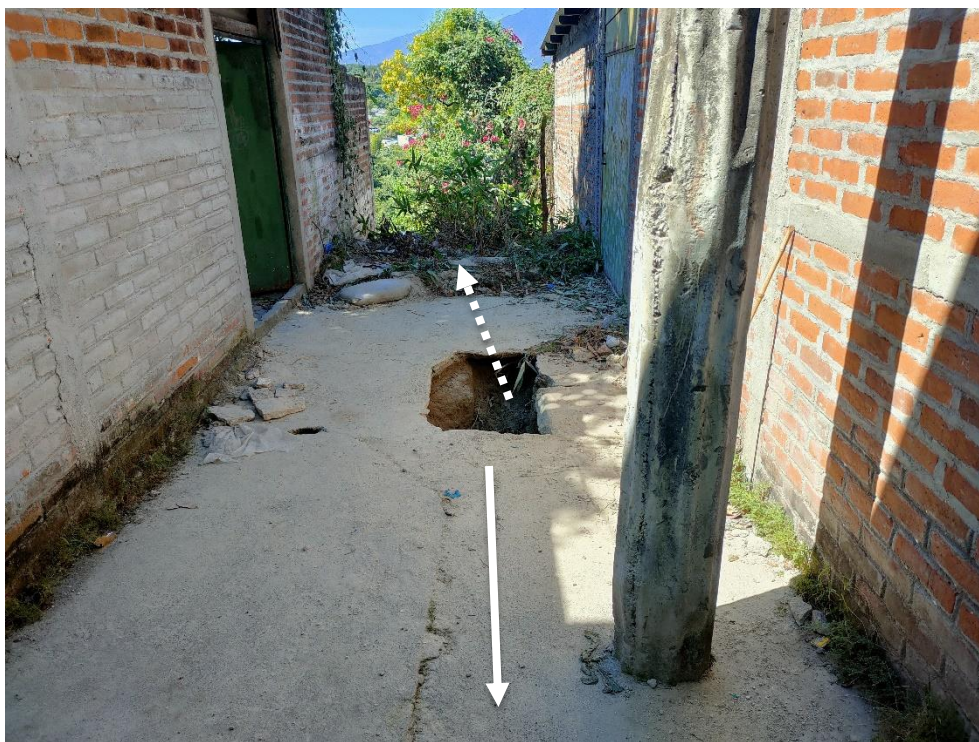
**Figura 4.** Vista de afloramiento de agua en cortes.

Durante la fuga masiva de agua potable el agua discurría tanto en la parte superficial del final del Pasaje 26 M hacia la calle principal, como de manera sub-superficial hacia la ladera correspondiente a los valles de la llanura aluvial del Río La Estacada (figura 4).

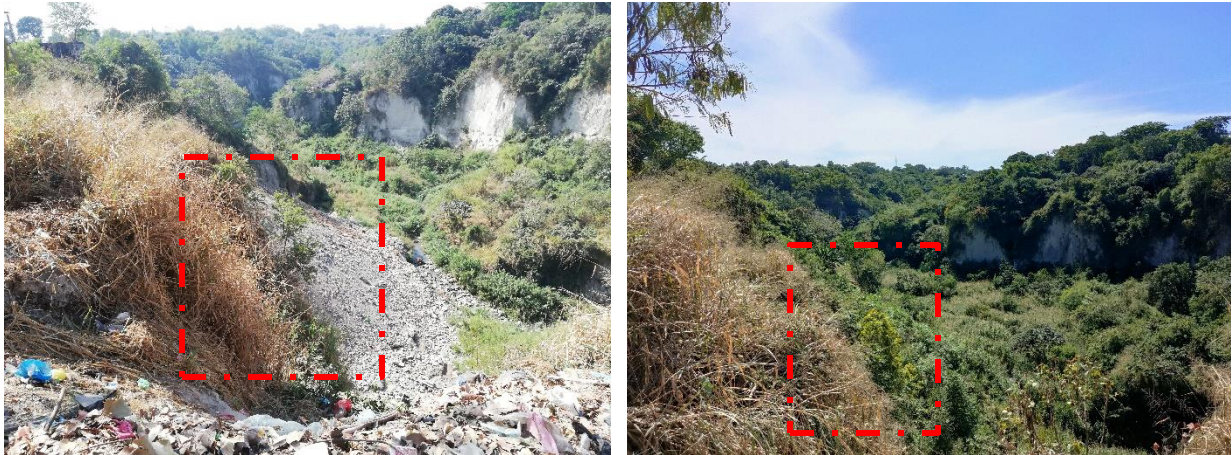
En referencia a la problemática pasada de erosión en el margen del río, es evidente que el vertido masivo de ripio ha causado que el canal de aguas mínimas del río La Estacada se mantenga alejado de la zona en riesgo correspondiente al Reparto San José. Adicionalmente se observa como la sucesión ecológica se ha dado de manera acelerada, por lo que es una metodología de intervención que puede ser considerada para otros puntos en los que los caudales máximos lo permitan (figura 5).

**Figura 5.** Sucesión ecológica acelerada en zona de ripio. Cauce de aguas mínimas alejado del pie del talud.

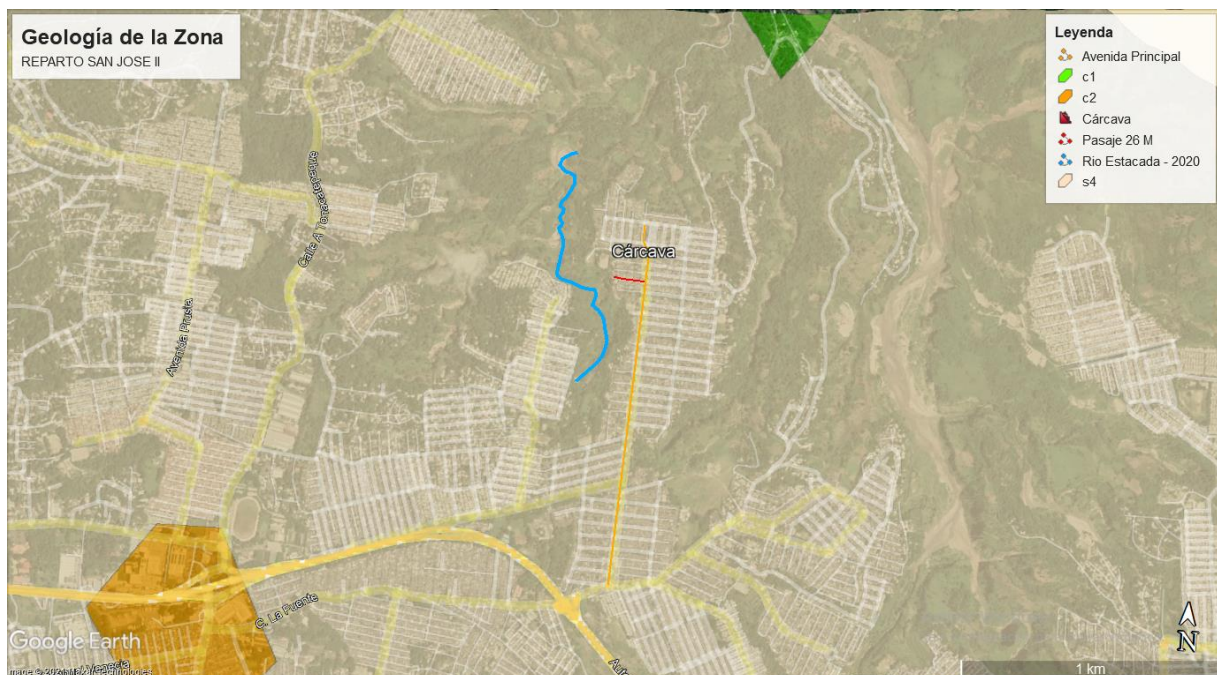
De acuerdo al mapa geológico para el sitio y en concordancia con lo observado en campo, la zona se caracteriza por presentar materiales de origen volcánico de tipo epiclastitas ácidas poco consolidadas (s4) denominadas Tierra Blanca Joven (TBJ). La capa de TBJ es de gran espesor, siendo la totalidad visible del escarpe de la cárcava y de los márgenes del río formado por dicho material.

**Figura 6.** Geología de la zona.
