MOPT-DACGER-599-16/12/2021

**INFORME REF. VMOP-DACGER-SG-019-2021**  
**INFORME TÉCNICO: INSPECCIÓN A PROBLEMÁTICAS POR EROSIÓN EN**  
**LOTIFICACIÓN EL ROSAL, COLONIA DOLORES, SAN SALVADOR,**  
**SAN SALVADOR.**

**2. DIRECCIÓN:** Pasaje Rosales #2,

**3. FECHA DE INSPECCIÓN:** 27 de julio de 2021

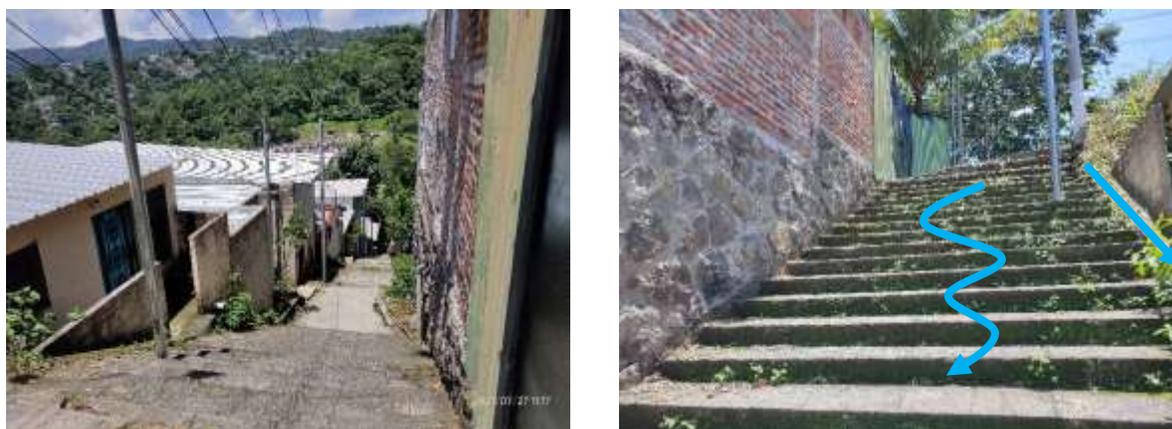
**Figura 2.** Vista de pendiente existente en Pasaje “A”.

Por la topografía de la zona, el Pasaje El Rosal número 2, desde la Colonia Dolores, cuenta con un sentido descendente hacia la Lotificación El Rosal, por lo que el agua de escorrentía superficial se vierte también, por topografía, por sobre los pasajes “A”, “B” y “C” siendo el Pasaje “A”, por ubicarse primero, el más afectado por la escorrentía superficial.

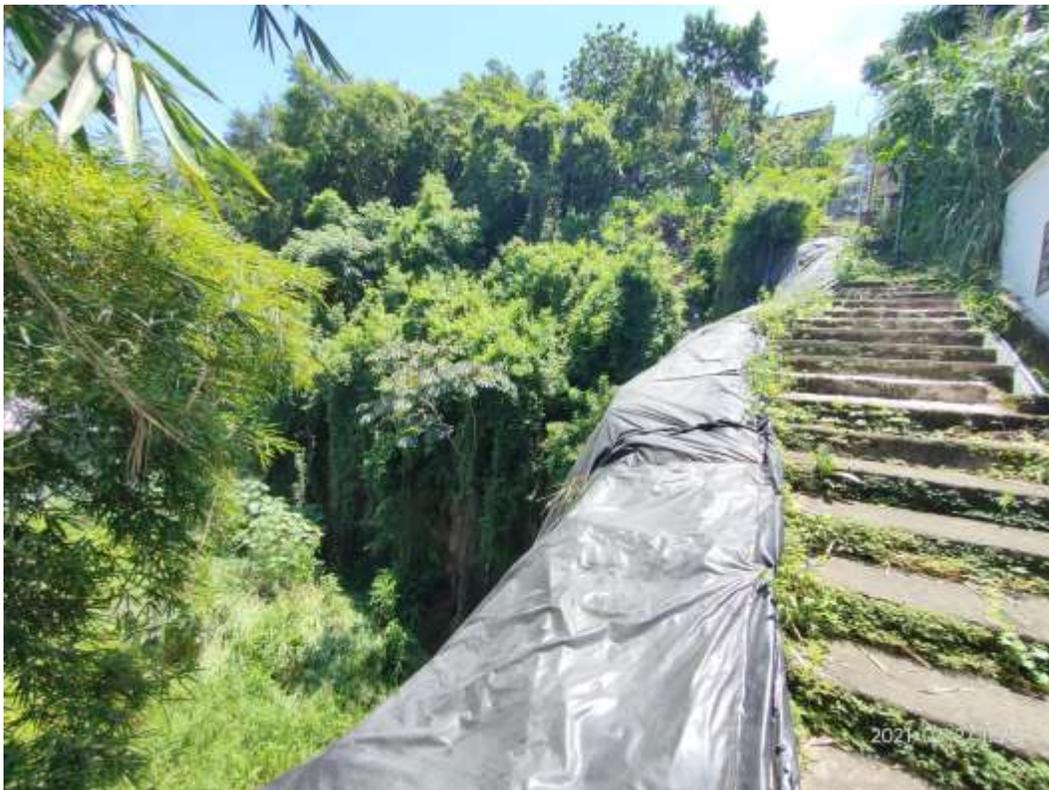
En la porción final del Pasaje A, en el lado derecho en el sentido descendente, se ha formado una cárcava de grandes dimensiones, producto de la escorrentía superficial que, por la insuficiencia del canal ubicado frente a las viviendas, discurre por las gradas del pasaje.

La cárcava, con forma típica de parábola, posee una longitud estimada, medida desde su foco o vértice, de 13 metros y un ancho máximo en su parte exterior de 30 metros, siendo su profundidad vertical de 14 metros hasta un predio baldío (en venta) ubicado en la base.

Actualmente la cárcava se encuentra recubierta con una membrana de plástico en todo su flanco izquierdo, colindante con el Pasaje “A”. El flanco derecho contiene vegetación en la parte superior e intermedia, sin embargo la superficie en su base se encuentra descubierta.

**Figura 3.** Vista de flanco izquierdo de la cárcava en el Pasaje “A”.

- Conservar las obras de protección temporal efectuadas en la cárcava, es decir, la cobertura con plástico y los bordillos.
- Construir un drenaje longitudinal con dimensiones adecuadas en el Pasaje # 2 a fin de tener control sobre la escorrentía superficial. Dicha obra podrá utilizar el trazo del Pasaje “A”, para efectuar la conducción a la obra de descarga en la zona de la actual cárcava. En esta zona y en la obra de conducción deberán implementarse medidas orientadas a la disipación de energía, puesto que la elevación desciende 764 a 723 msnm, lo que constituye una importante ganancia en energía cinética para cualquier flujo.

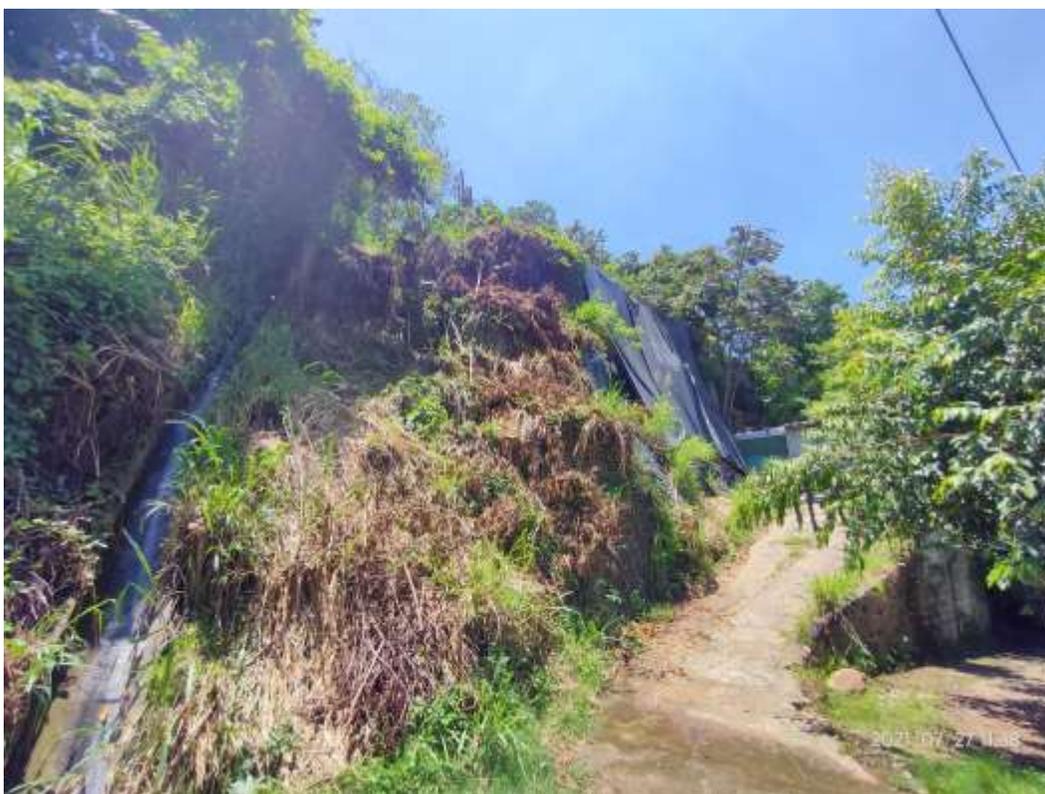
Hacia el sur-este de la cárcava, afectando sobre todo al final de los Pasajes B y C, se desarrolla una zona de 30 m de longitud con taludes verticales, que han presentado deslizamientos superficiales en el pasado. Se desconoce la geometría original de estos taludes y, debido a que está recubierto con plástico, no puede darse tampoco detalle certero en lo referente al material de la zona que lo conforma. En general en la zona se puede observar presencia de suelos arenosos y limosos, similar a la Tierra Blanca Joven y material rocoso de tamaño considerable en la matriz de suelo.

**Figura 4.** Vista del estado actual del lecho desde la vivienda afectada.

- Luego de realizar un estudio de estabilidad de taludes en el punto ubicado al final de los Pasajes “A” , “B” y “C” se determinará si es necesaria efectuar una obra de retención mecánica (muro de gravedad, “soil nailing”, entre otros) o si basta la utilización de cobertura para protección ante erosión mediante concreto lanzado o geomembrana con malla biaxial, por ejemplo.

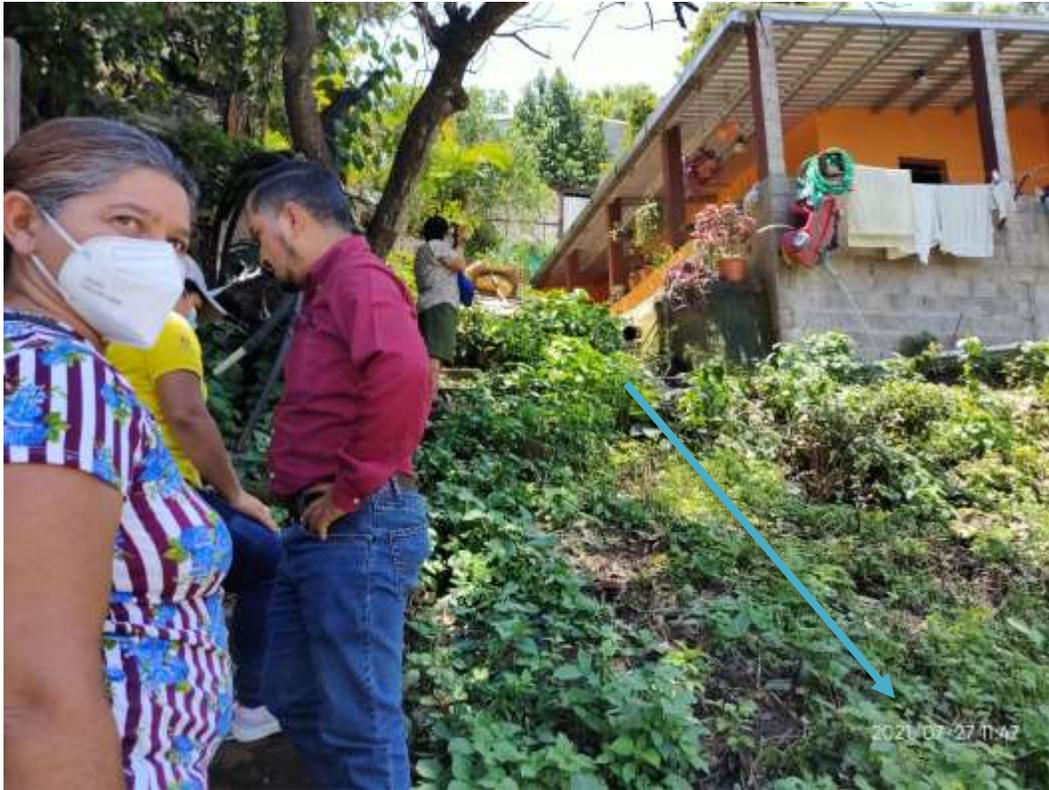
En el Pasaje “C” se dan problemáticas de erosión en los lotes no urbanizados, situación que pone en riesgo potencial a las viviendas ubicadas en los lotes urbanizados. Esta situación se debe, además de a la aparente incapacidad del drenaje, al alineamiento irregular que el Pasaje “C” tiene, contándose con gradas en sentido perpendicular al rumbo del pasaje. Este alineamiento irregular se debe a colapsos previos (figura 5).

**Figura 5.** Vista del estado actual del Pasaje C.

- En los Pasajes A, B y C se deberán construir canaletas con capacidad de conducir y descargar la escorrentía localmente captada y disponerla por sobre los taludes existentes con obra de conducción adecuada.
