INFORME DE INSPECCIÓN

**PROBLEMÁTICA DE DEGRADACIÓN DE MARGEN IZQUIERDA EN RÍO SUMPA Y
EVOLUCIÓN DE CARCAVA, FINAL CALLE VERACRUZ, REPARTO LOS SANTOS I,
MUNICIPIO DE SOYAPANGO, DEPARTAMENTO DE SAN SALVADOR.**

OCTUBRE DE 2014

REF. No. MOP-DACGER-064/2014.

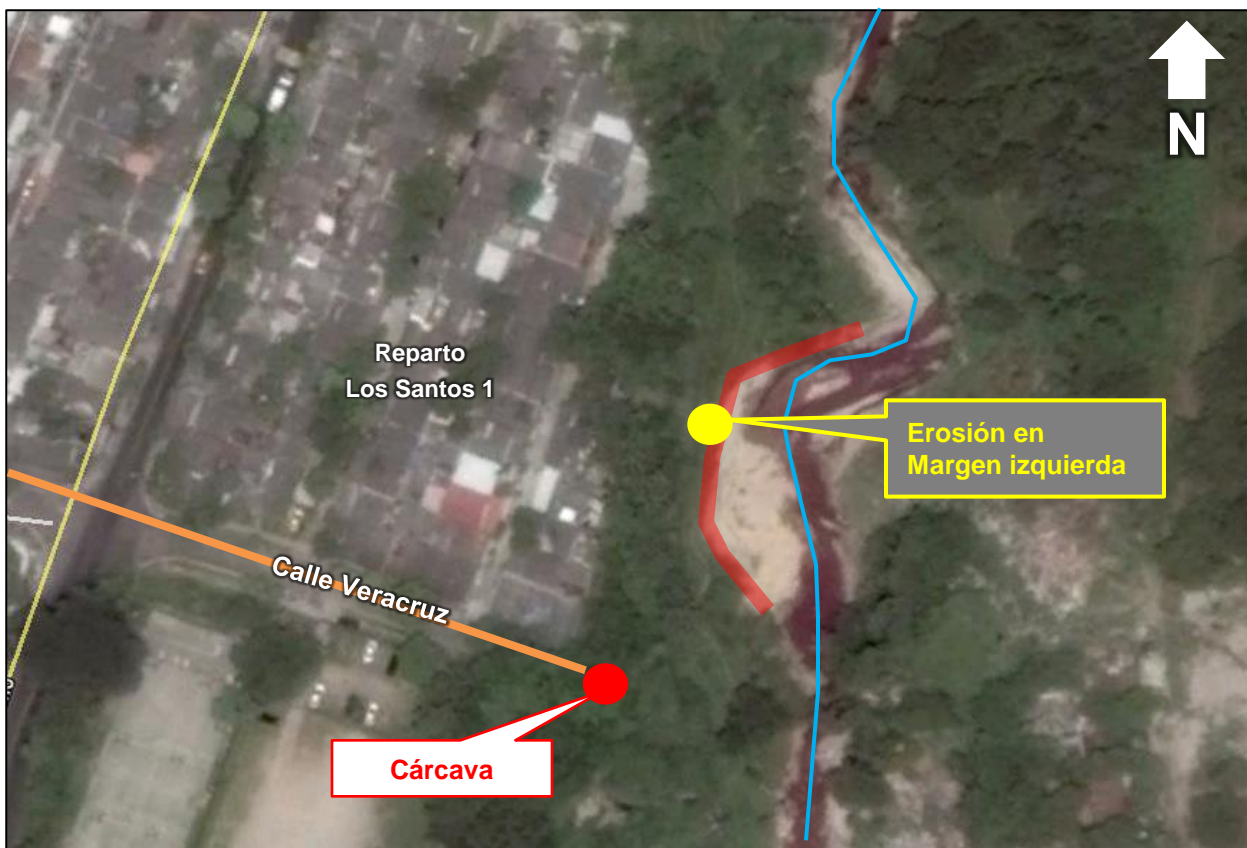
Imagen 2. Problemática identificada en Reparto Los Santos I

Durante la inspección se identificaron dos problemáticas: i) Cárcava formada al final del Pasaje Veracruz, que afecta directamente a los terrenos del Complejo Deportivo Los Santos I y a las viviendas aledañas al final de la Calle Veracruz y, ii) Socavación y derrumbes en taludes ubicados al norte de la cárcava, en un tramo de 90m. comprendido entre final Calle Veracruz y final Pasaje San Miguel.

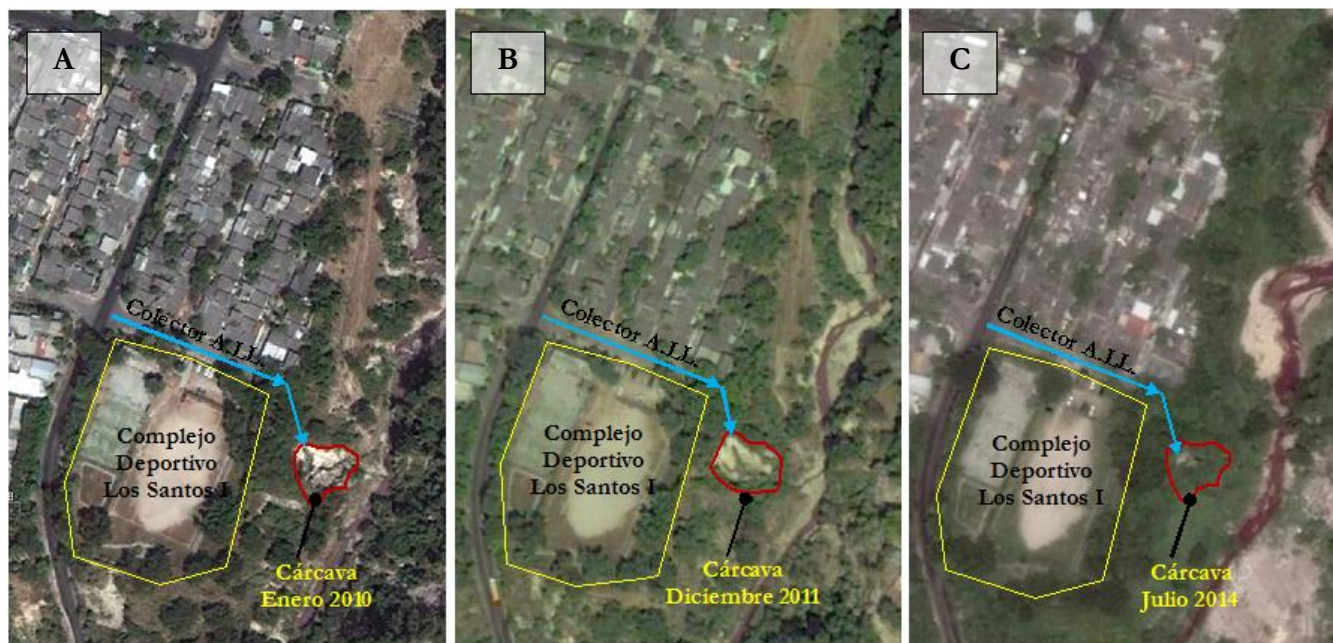
Las imágenes de *Google Earth*® correspondientes a enero de 2010 permiten estimar un área de afectación inicial de 500 m², presentándose un aumento para diciembre de 2011 de alrededor de 200 m² (área afectada estimada 700 m²), sin embargo para Julio de 2014 no se aprecian cambios significativos en los límites de la cárcava. Las condiciones observadas en la imagen de julio 2014 son similares a las observadas en campo durante la inspección (septiembre del mismo año), ver **Imagen 3**.

Imagen 3. Evolución de cárcava final Calle Veracruz, contiguo a Complejo Deportivo Los Santos I. (A) Condiciones iniciales enero de 2010, área afectada 500 m²; (B) condiciones encontradas en diciembre de 2011, área afectada 700 m²; (C) condiciones similares encontradas en septiembre de 2014, área afectada 700 m².

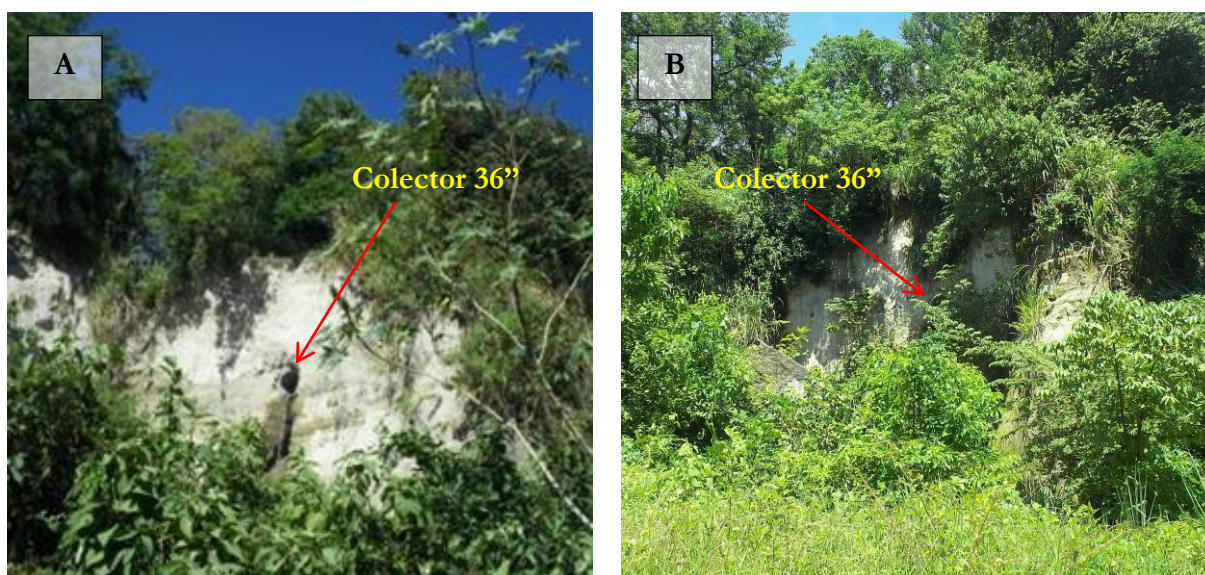
Las condiciones de vegetación observadas en los taludes que conforman la cárcava, dan indicios que el progreso de la cárcava no ha sido acelerado, con vegetación abundante al pie y en la corona, presentando poca perturbación y cubriendo la mayor parte de la zona erosionada (ver **Imagen 4**). Estas condiciones dan indicios que los procesos erosivos han sido mínimos en los últimos tres años (diciembre 2011 – septiembre

2014), comportamiento atribuido a épocas de lluvia normales, sin la ocurrencia de tormentas severas, a diferencia del período 2009-2011, donde se presentaron cinco tormentas extremas (Ida, Agatha, Alex, Mathew, DT12E).

Imagen 4. Vista general de condiciones encontradas en cárcava sobre final Calle Veracruz, Reparto Los Santos I. (A) Condiciones observadas en diciembre de 2011; (B) condiciones observadas en septiembre de 2014.

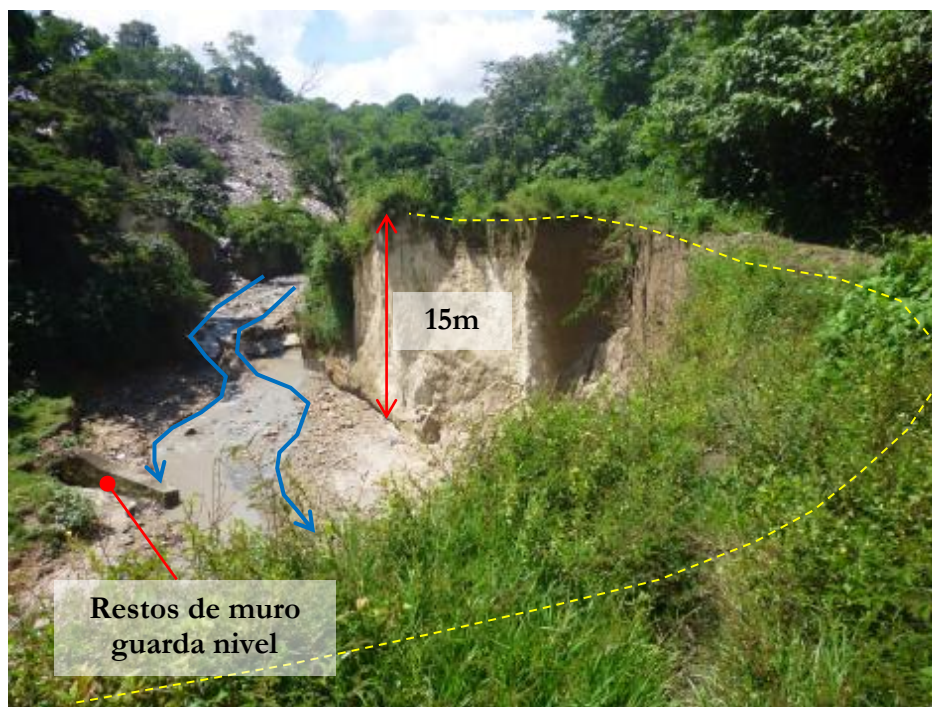
El segundo sector inspeccionado corresponde a un tramo de 160m. de la margen izquierda del Río Sumpa, sector comprendido entre el final de la Calle Veracruz y final Calle San Pablo (ver **Imagen 1**), en dicho sector se observó una degradación severa de la margen producto de la socavación al pie de talud y derrumbes subsecuentes inducida por la formación de un sistema de meandros; presentándose un tramo crítico de aproximadamente 100m. de longitud ubicado entre final Calle Veracruz y final Pasaje San Miguel, sector correspondiente a la franja cóncava sujeta a socavación en el meandro de mayor curvatura, con taludes que alcanzan los 15 metros de altura (ver **Imagen 6**).

Imagen 5. Condiciones encontradas en margen izquierda de Río Sumpa, sector crítico entre final Calle Veracruz y final Pasaje San Miguel. Fotografía tomada con vista hacia aguas arriba.

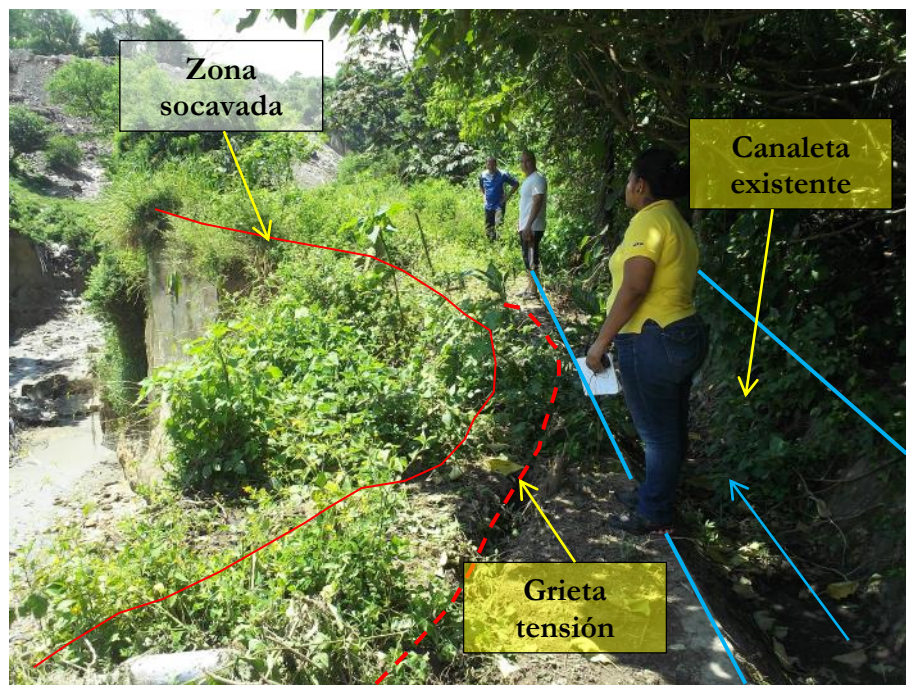
El progreso de la degradación de la margen ha avanzado hasta la altura de la canaleta de coronación construida sobre berma conformada en 2008 como parte de las obras de estabilización de taludes y control de descarga del sistema de agua lluvia al final de la Calle San Pablo. Dicha canaleta presenta un tramo de aproximadamente 50m con alta probabilidad de colapso (ver **Imagen 6**), al ubicarse justo en el meandro. Durante la inspección se observaron grietas (ver **Imagen 7**) de tensión en la corona de talud que a muy corto plazo (época lluvias de 2014) pueden provocar derrumbes que hagan colapsar un tramo de hasta 10m. de canaleta, situación que puede contribuir a acelerar los procesos de degradación en la margen cóncava del meandro. Actualmente las viviendas más cercanas a la margen degradada se encuentran a aproximadamente 14 m. de distancia, por lo que al generarse el colapso de secciones de canaleta la amenaza hacia las viviendas incrementaría (ver **Imagen 8**).

Imagen 6. Vista general de grietas de tensión próximas a canaleta de drenaje en berma de talud conformadas en 2008.

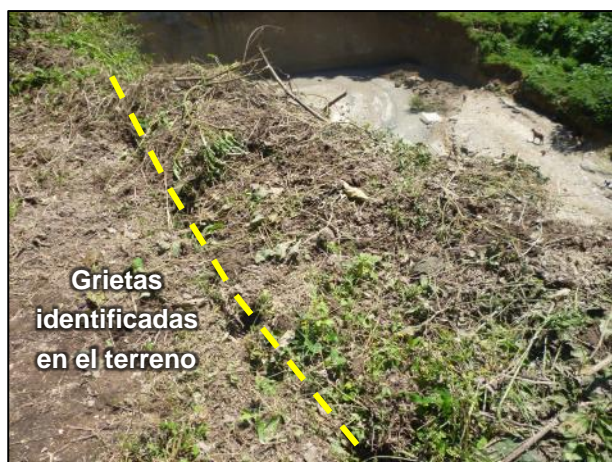
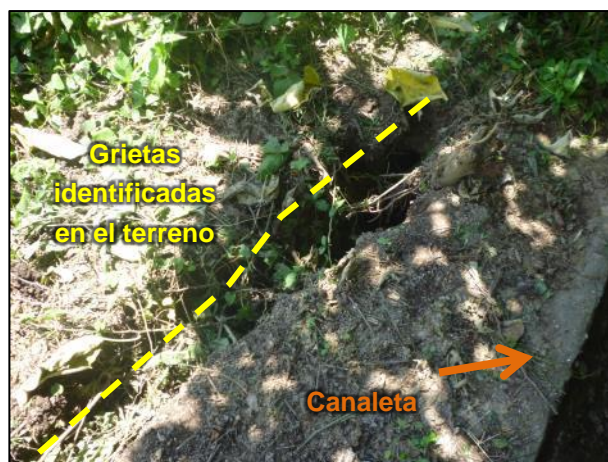
Imagen 7. Grietas identificadas en el terreno, paralelas a la corona del talud entre el Pasaje San Miguel y final Calle Veracruz.

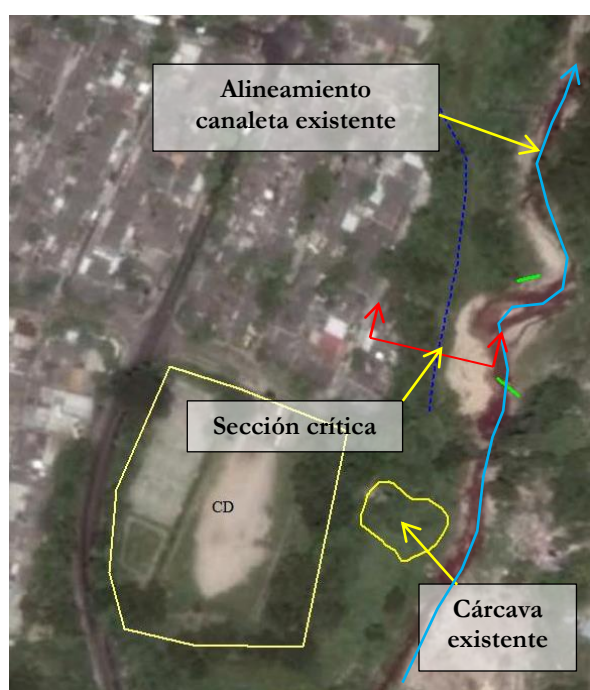
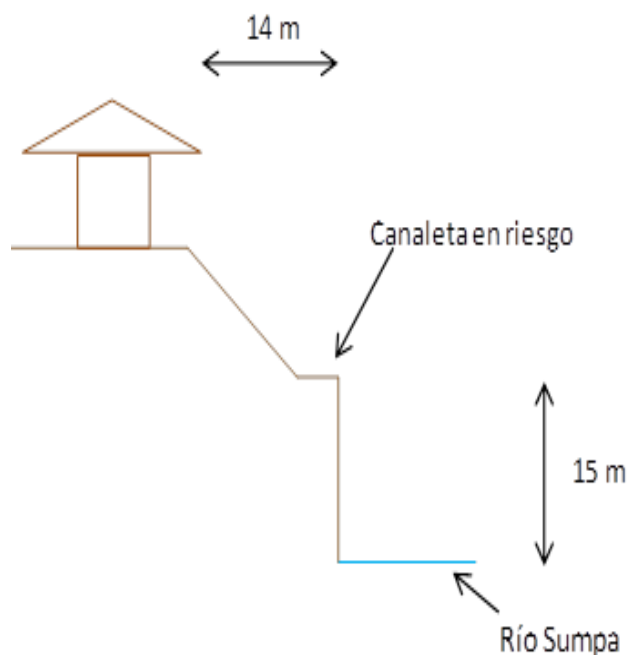
(a) Esquema general de condiciones de cauce río Sumpa en julio de 2014.

(b) Esquema de sección transversal de sector crítico afectado por socavación.

Imagen 8. Esquema de las condiciones del sitio en sector crítico afectado por socavación del río Sumpa.

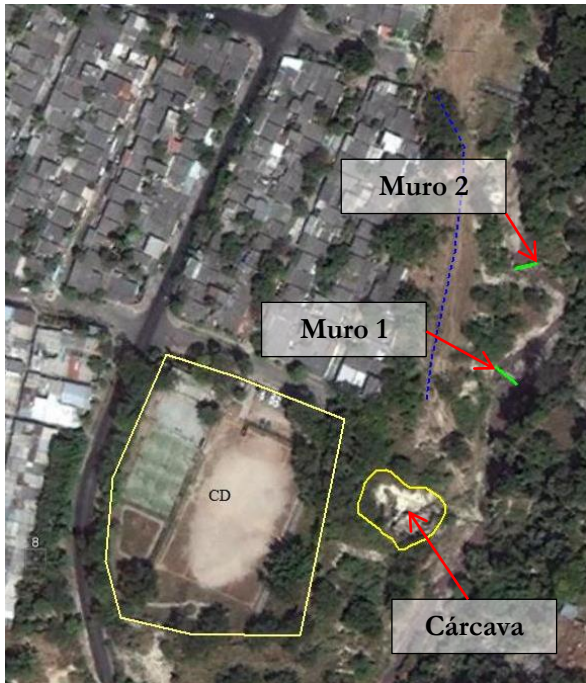
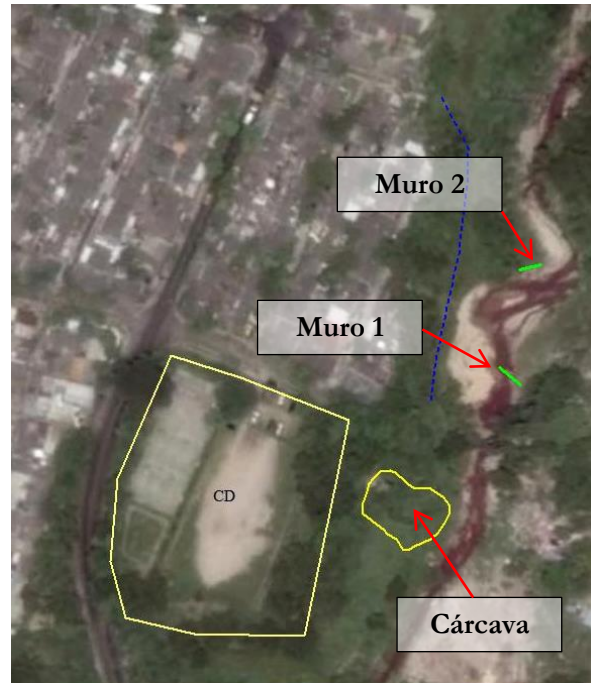
(a) Condiciones del cauce de río Sumpa en enero de 2010, sector Los Santos I.

(b) Condiciones del cauce de río Sumpa en julio de 2014, sector Los Santos I.

Imagen 9. Esquema de evolución temporal de las condiciones en cauce del Río Sumpa, entre final Calle Veracruz y final Pasaje San Miguel.

La deriva sufrida por el cauce del Río Sumpa que ha provocado la formación del meandro que afecta la margen izquierda contiguo al Reparto Los Santos I ha sido provocada por los controles estructurales que han ejercido los muros guarda nivel existentes, los cuales paulatinamente fueron convirtiéndose en estructuras tipo espigón que han provocado el desvío del flujo y fijado el meandro en el sector produciendo una mayor

concauidad a la que pudiera haberse presentado de no existir las estructuras. La migración del cauce inicio en el año 2009 donde las avenidas extraordinarias provocadas por el sistema Ida/E96 degradaron las márgenes aledañas a los muros aislándolos y convirtiéndolos en barreras aisladas dentro del cauce.

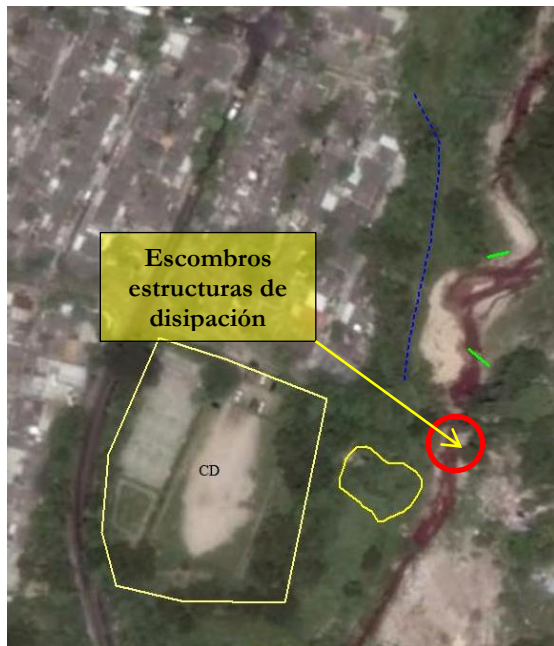
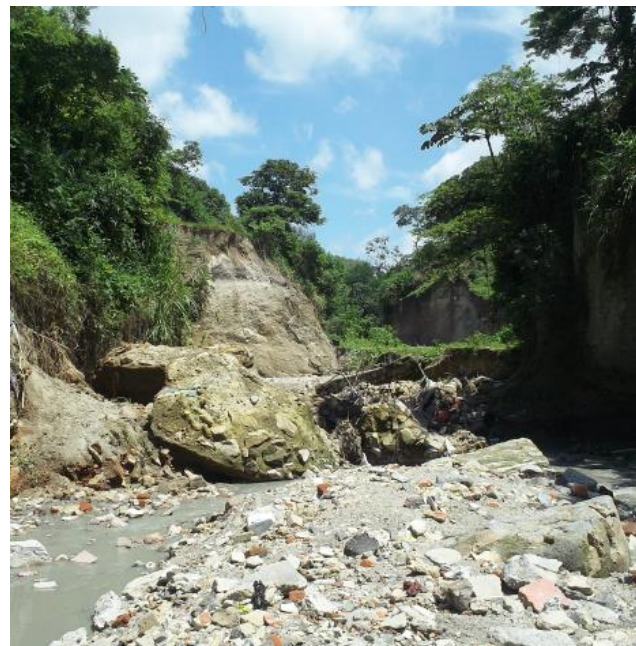
Sobre el cauce del río Sumpa a la altura del final Calle Veracruz, en las inmediaciones de la cárcava formada en 2009, se observaron escombros de estructuras de mampostería de piedra pertenecientes a la antigua estructura de descarga y disipación del colector de aguas lluvias, las cuales colapsaron en noviembre de 2009. Aguas arriba de dichos escombros y en sus inmediaciones no se observaron evidencias de procesos de degradación severos en las márgenes. Aguas abajo, en las inmediaciones del sector socavado se observaron vestigios de estructuras de mampostería, las cuales cotejando con imágenes de *Google Earth*® pertenecen a

(a) Esquema de ubicación escombros de estructuras de disipación de colector A.L.L.

(b) Vista desde cauce de escombros contiguos a cárcava sobre final Calle Veracruz.

Imagen 10. Esquema general de ubicación de escombros sobre río Sumpa. Sector contiguo a cárcava final Calle Veracruz.

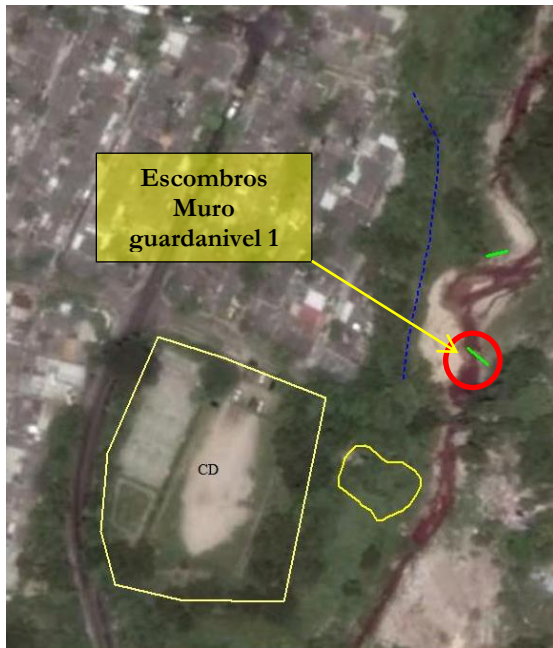
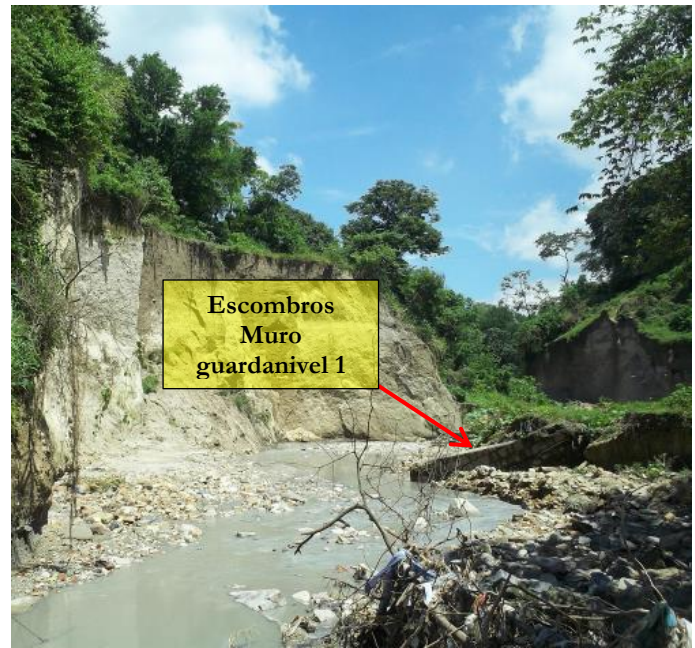
muros guarda nivel construidos en el año 2008, los cuales han provocado la migración paulatina del cauce hacia la margen izquierda y la subsecuente formación del meandro (ver **Imagen 9 a Imagen 12**).

(a) Esquema de ubicación escombros de muro guardanivel construido en 2008. (b) Vista desde cauce de remanentes de muro guardanivel 1.

Imagen 11. Esquema general de ubicación de escombros sobre río Sumpa.

- Remoción de restos de muro guarda nivel denominado Muro 1 y corte de terraza fluvial procurando dejar el mismo nivel que posea el canal de aguas bajas activo. El corte de la terraza debe prolongarse hasta la margen cóncava del meandro formado aguas abajo del sector socavado, procurando dejar una franja de protección de al menos 10m. entre el corte y la margen derecha, ver **Imagen 14**.

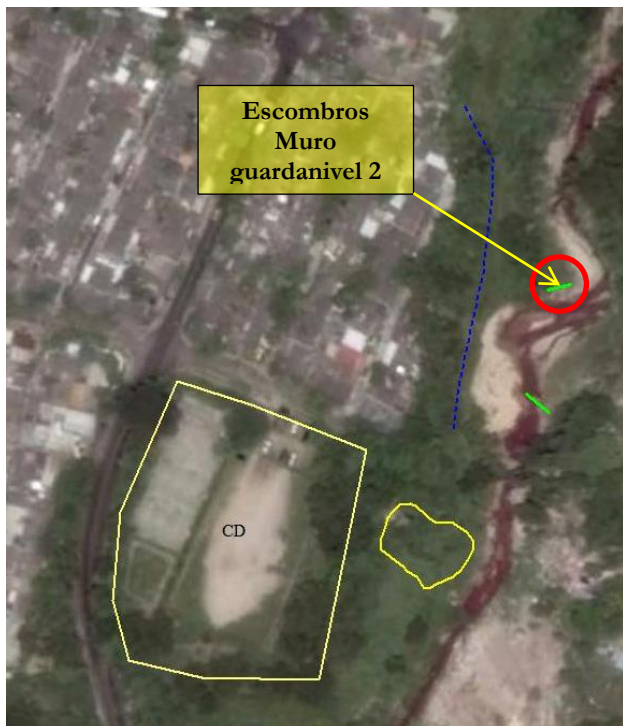
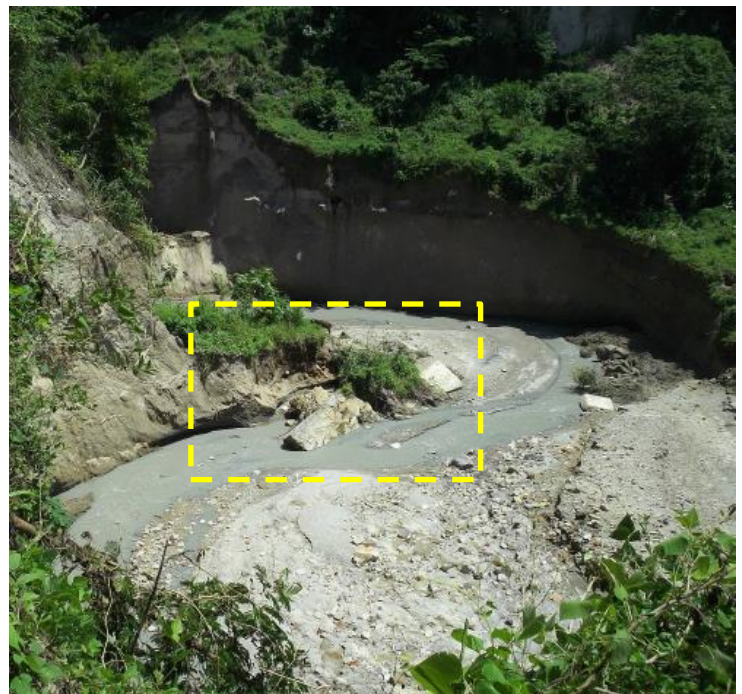
(a) Esquema de ubicación escombros de muro guardanivel construido. (b) Vista desde cauce de remanentes de muro guardanivel 2.

Imagen 12. Esquema general de ubicación de escombros sobre río Sumpa.

- Remoción de restos de muro guarda nivel denominado Muro 2 y corte de terraza formada por depósitos de derrumbe ubicados al final de meandro, sobre margen izquierda de río. El corte debe realizarse solamente en los depósitos aluviales y de derrumbe los cuales presentan alturas menores a las que presentan los depósitos inalterados, ver **Imagen 15**.
- Conformación de protección en margen izquierda de Río Sumpa, a lo largo de la margen cóncava del meandro existente, para lo cual se recomienda la conformación de terraza de relleno conformada con material proveniente de los cortes de terraza efectuados como rectificación de cauce.

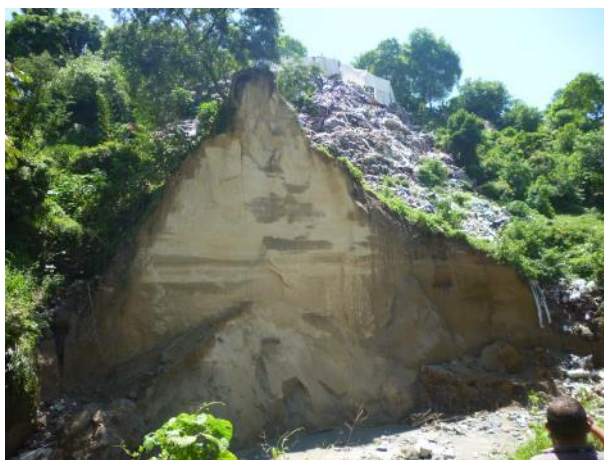
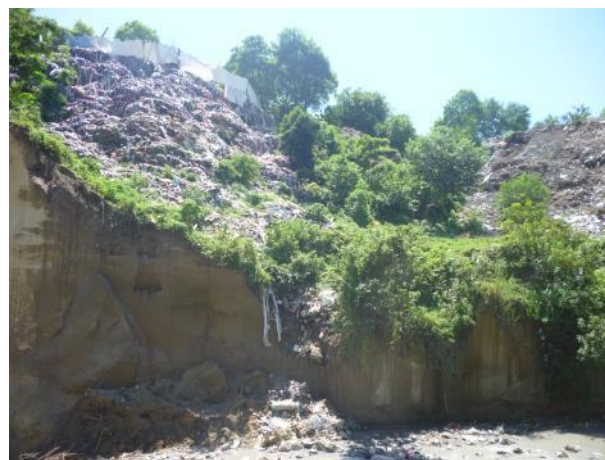
Adicionalmente sobre la margen derecha del Río Sumpa, frente al sector inspeccionado se observaron dos botaderos a cielo abierto ilegales. El primero de ellos se ubica sobre los taludes de la margen derecha frente a la cárcava de Calle Veracruz. En dicho botadero se vierte desde basura hasta tierra de desalojo, ripio y material de demolición con condiciones inestables presentándose derrumbes constantes sobre el cauce lo que provoca obstrucciones parciales del mismo, ver **Imagen 13**. El segundo botadero se ubica en la margen convexa del meandro inspeccionado, correspondiente únicamente a botadero de desechos textiles, el cual no tiene ningún efecto adverso sobre las condiciones de flujo en el sector.

Imagen 13. Botadero identificado en la margen derecha del cauce.

Si bien los depósitos provenientes de los botaderos de basura y de ripio han provocado pequeñas desviaciones en el flujo, no se observaron degradaciones en las márgenes en los sectores aledaños a los botaderos, por lo que se puede concluir que sus efectos no son significativos respecto a la alta tasa de degradación observada aguas abajo de dichos botaderos.
