**REF. MOP-DACGER-SG-  
055/2011**

**INFORME TÉCNICO:  
INSPECCIÓN A CÁRCAVA EN  
REPARTO LOS SANTOS 1,  
SOYAPANGO, SAN  
SALVADOR.**

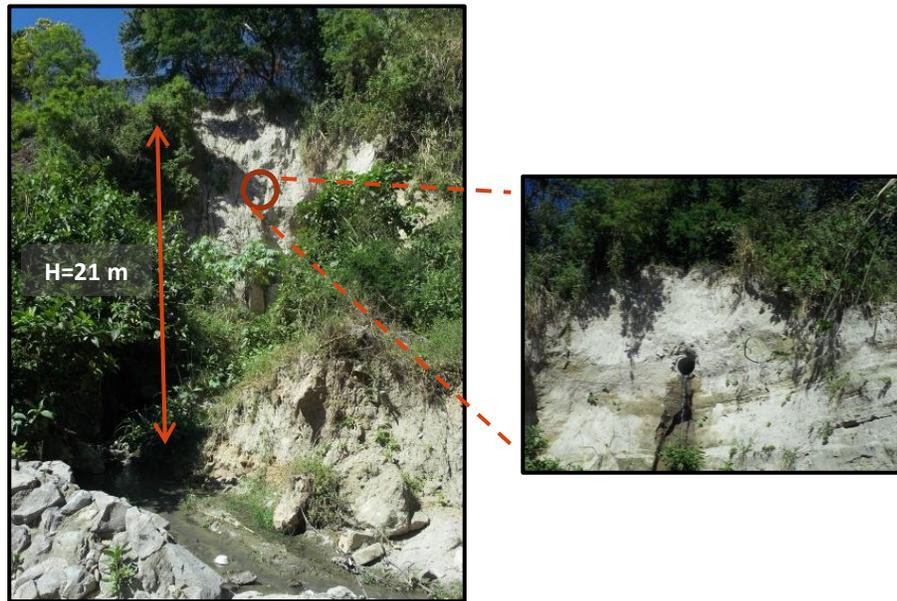
Al final de la calle Veracruz se observó una cárcava de las siguientes dimensiones aproximadas: 20 metros de largo, 30 metros de profundidad horizontal y 21 metros de profundidad vertical; la cual se encuentra a 4 metros del cerco de malla ciclón de la cancha del Reparto Los Santos 1 (ver fotografía 1).

Adicionalmente, a 5 metros bajo el nivel de rasante del final de la calle Verapaz se observa una tubería de aguas lluvias de 32" de diámetro que drena hacia el Río Zumpa, ubicado al costado Este del Reparto. Antiguamente el caudal de la tubería era conducido a la quebrada a través de un dissipador de mampostería de piedra, del cual aún pueden observarse restos (ver fotografía 1 y 2).

La cárcava pudo haber sido formada por el colapso del dissipador, probablemente a consecuencia de algunos de los factores mencionados anteriormente, y su avance progresivo puede atribuirse a que el caudal que conduce el colector de 32" drena directamente sobre la pared de suelo vertical.

Fotografía 1. Vista de la cárcava desde el Río Zumpa.

- Realizar una obra de impermeabilización provisional sobre las paredes de suelo verticales que conforman la cárcava.
- Realizar una obra de canalización provisional del agua que conduce la tubería de 32" que drena en la cárcava.

- Se recomienda la conformación de la pared vertical de suelo que constituye la cárcava y la construcción de un dissipador de mampostería de piedra que conduzca de manera adecuada el agua proveniente de la tubería de 32".

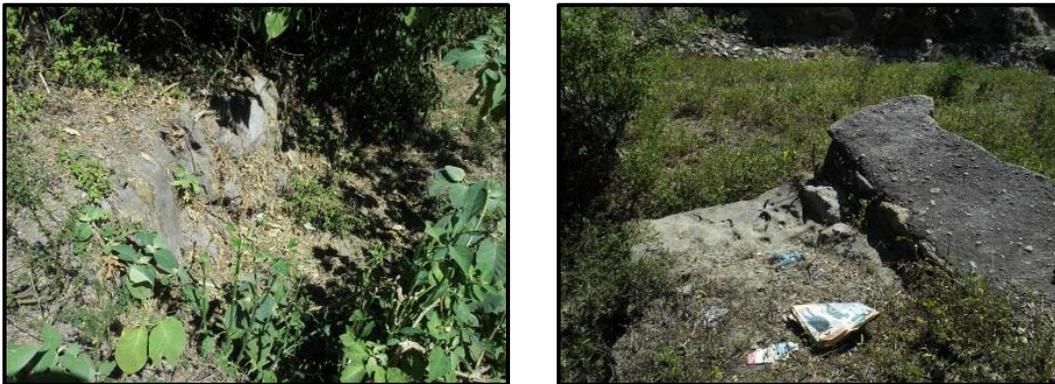
El patrón de colapso de los dissipadores del Reparto Los Santos 1, puede deberse a la susceptibilidad a erosión del suelo del cual está conformado el cauce del Río Zumpa, ya que actualmente el río corre sobre un estrato de arenas limosas. Dicha susceptibilidad a erosión puede propiciar que ocurra lo siguiente:

- La acelerada profundización del cauce del río.
- Socavación de las fundaciones del dissipador colindantes al río, principalmente si estas son superficiales, no poseen protección por erosión regresiva o no desplantan a un estrato resistente.

Fotografía 2. Restos de disipador colapsado

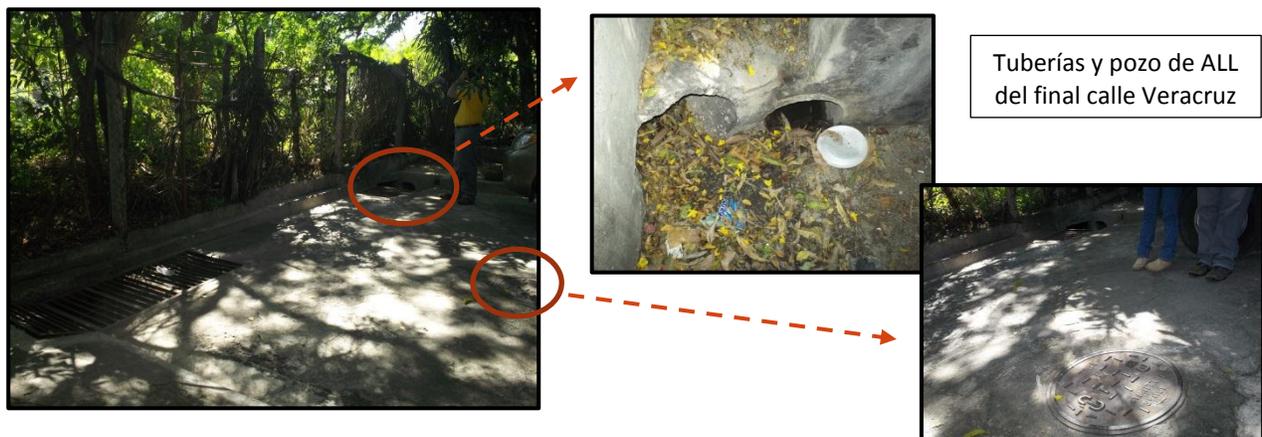
Fotografía 3. Vista del final del calle Veracruz en el Reparto Los Santos 1

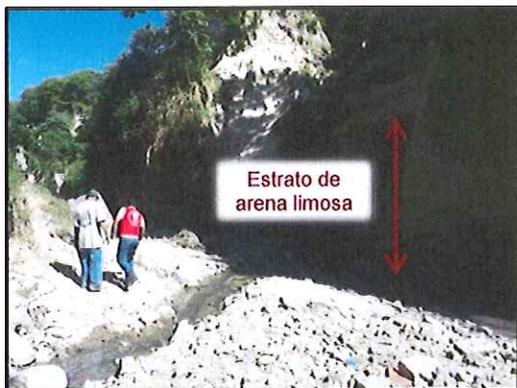
- El cauce del Río Zumpa está constituido por dos estratos principales, uno superior de limo arenoso de 15 metros de espesor promedio y uno inferior de arena limosa de 5 metros de espesor, ambos muy susceptibles a erosión (ver fotografía 4) .

Fotografía 4. Estratos de suelos que conforman el cauce del Río Zumpá

- A fin de reducir la tasa de erosión y de profundización del cauce del Río Zumpa, se recomienda la disposición de muros guarda-niveles en la zona.
- Evaluar la capacidad hidráulica del sistema de drenajes del sector, tomando en cuenta eventos extremos como los experimentados durante la depresión tropical 12E, a fin de determinar si es necesaria una mejora de la capacidad del sistema de drenajes de aguas lluvias de la zona.

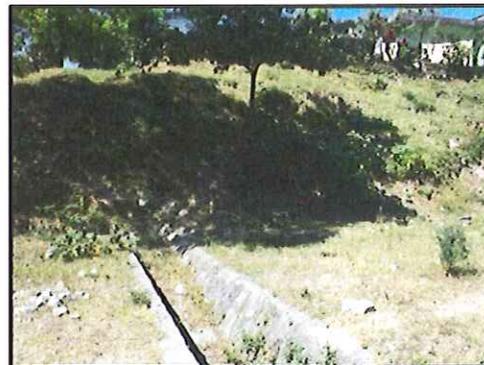
- Al momento de su construcción se dispuso una zona de protección para el Reparto (Ver fotografía 5), la cual posee un ancho de 46 metros aproximadamente y aún puede observarse a lo largo del sector del Reparto Los Santos 1 que está en colindancia con el Río Zumpa.

Fotografía 5. Sistema de drenaje superficial de la zona de protección del Río Zumpá
