MINISTERIO DE
OBRAS PÚBLICAS
Y DE TRANSPORTE

INFORME REF. VMOP-DACGER-097-2021
INFORME TÉCNICO: INSPECCIÓN A PROBLEMÁTICAS EN MARGEN
DERECHO DE RÍO URBINA EN COLONIA LAS TERRAZAS, DELGADO,
SAN SALVADOR.

2. DIRECCIÓN: Final Calle Principal, Colonia Las Terrazas, Ciudad Delgado, San Salvador.

3. FECHA DE INSPECCIÓN: 14 de diciembre de 2021

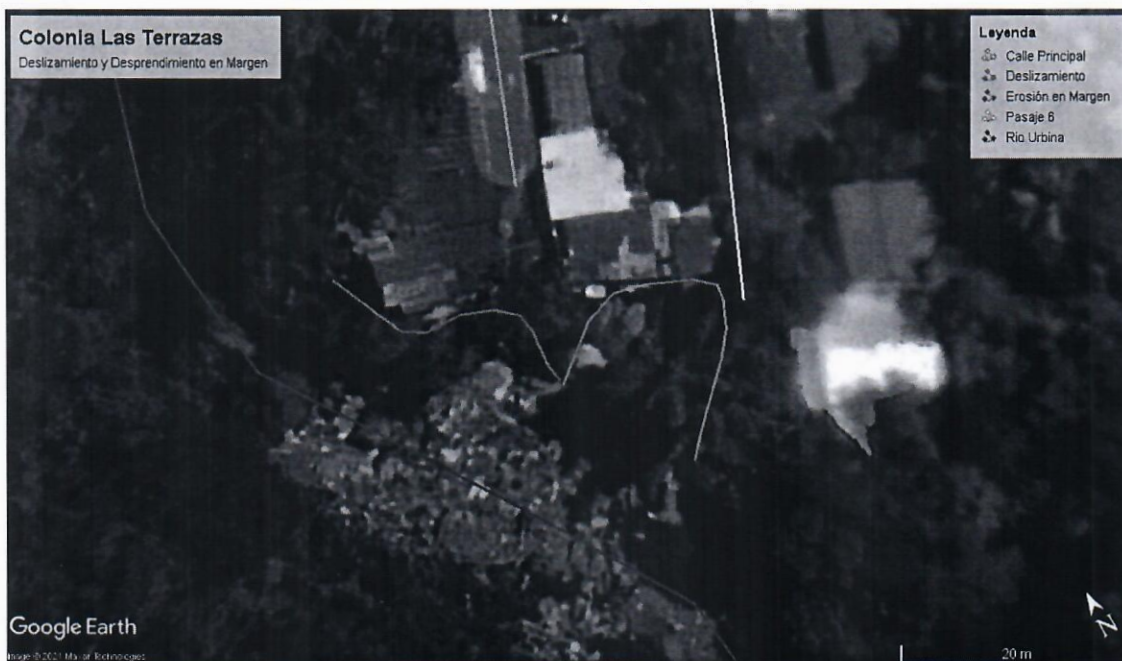
Figura 2. Detalle de las problemáticas observadas.

Como se muestra en la **Figura 2**, en dicho sector es posible identificar dos situaciones de riesgo con similar origen: la ocurrencia de un deslizamiento rotacional y el desprendimiento de material en el margen derecho, lo que ha ocasionado el colapso de algunas porciones de una casa de habitación. Ambas situaciones afectan a las viviendas ubicadas al final de la calle principal de la Colonia Las Terrazas en el lado izquierdo (#16) y derecho (#1) de la calle respectivamente.

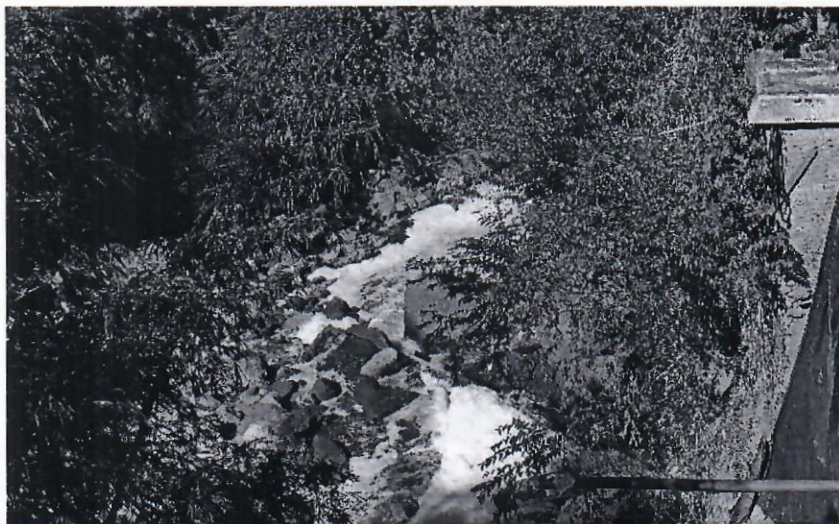
Figura 3. Vista de base de puntos de desprendimiento en casa # 1.

El desprendimiento de material se ha producido en una longitud de aproximadamente 15 m, paralela al margen derecho del Río Urbina. El material desprendido presenta una erosión retrógrada de aproximadamente 5 m de magnitud en la porción frontal de la vivienda #1, reduciéndose esta distancia a medida se avanza hacia el fondo de la misma. En la vivienda en cuestión han sido afectadas algunas porciones del muro perimetral, las cuales se encuentran totalmente colapsados, afectando el uso de espacios dentro de la vivienda, por lo cual sus habitantes se han limitado a ocuparlos; Ver **Figuras 4 y 5**, en donde además, se puede apreciar el surgimiento de grietas al interior de la Vivienda.

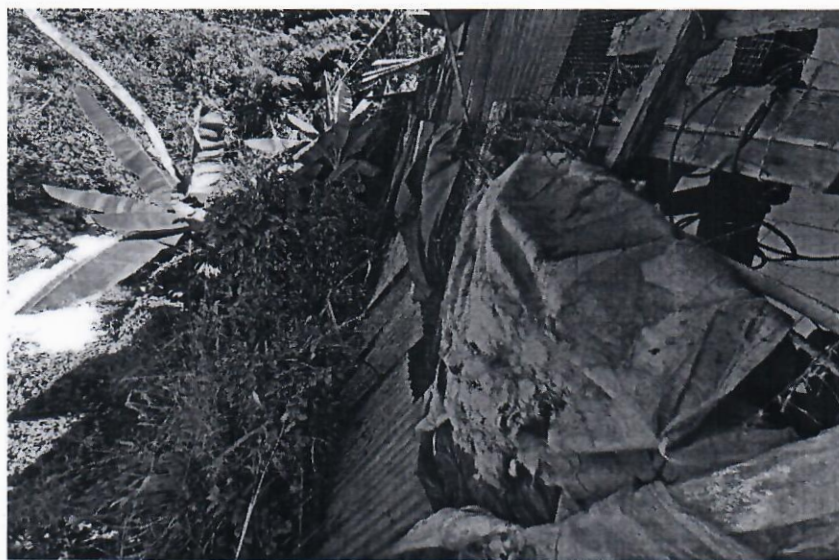
Figura 4. Zona de colapso de muro perimetral de casa #1; espacio de vivienda inutilizado por seguridad de sus habitantes

- Toda obra deberá de efectuarse tomando en cuenta la normativa aplicable y la práctica ingenieril actual.
- Es de indicar que con el objeto de salvaguardar la vida de los habitantes y evitar pérdidas de bienes materiales, se recomienda restringir el uso habitacional de las casas #1 y #16 del Pasaje 6 mientras no se lleven a cabo obras de protección en el sector, pues actualmente éstas presentan un Riesgo Alto por colapso asociado a la formación de cárcavas. Se recomienda solicitar a la Municipalidad o al Ministerio de Vivienda su colaboración en la gestión de una solución habitacional para dichas familias mientras se intervenga la zona.

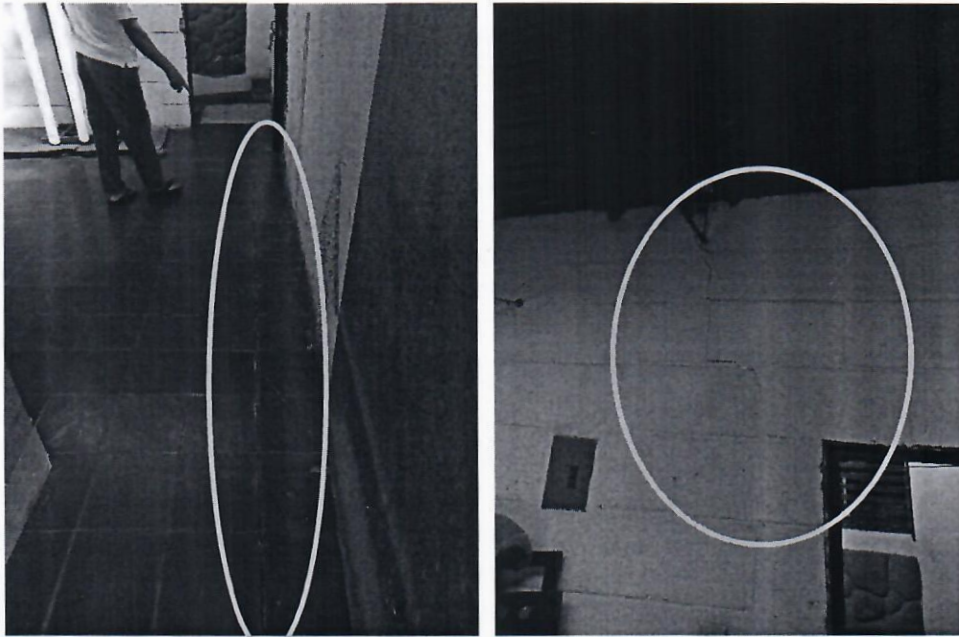
Figura 5. Vista interna de vivienda (zona mostrada en Figura 4) en donde se puede apreciar el surgimiento de grietas en piso y paredes estructurales

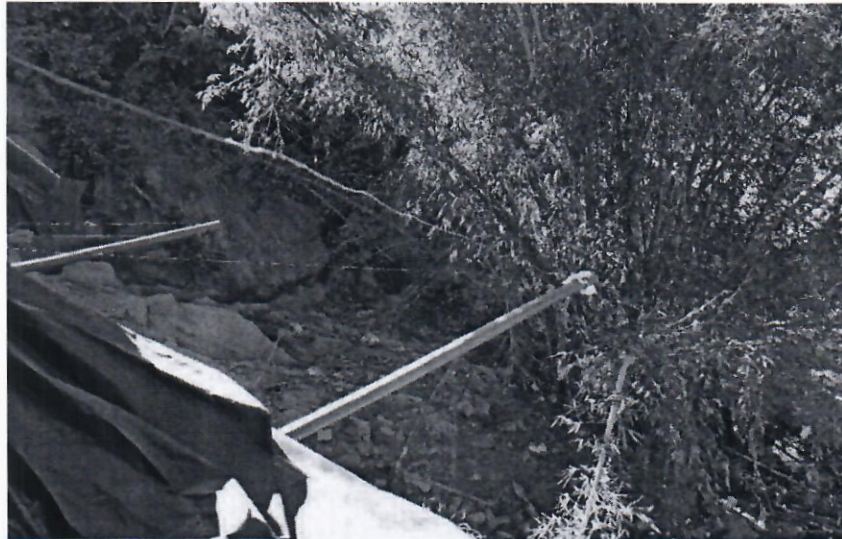
Figura 6. Vista de deslizamiento al fondo de la casa # 16. Obsérvese la presencia de tuberías de descarga directamente sobre cuerpo de talud.

Como dato adicional y tal como se observa en las **Figuras 6 y 7**, se pudo identificar una serie de tuberías entre 6 y 8 pulgadas de diámetro descargando directamente sobre el cuerpo del talud, lo que propicia el proceso erosivo.

Adicional a lo anteriormente expuesto, las descargas directas sobre el cuerpo del talud, aceleran el proceso erosivo de éste.

- Eliminación de toda descarga ilegal directamente sobre el cuerpo del talud; las aguas producto de la escorrentía superficial deberán ser captadas y conducidas de forma adecuada hasta su disposición final en el Río; las Obras de drenaje deberán ser incluidas en las obras de estabilización del talud.

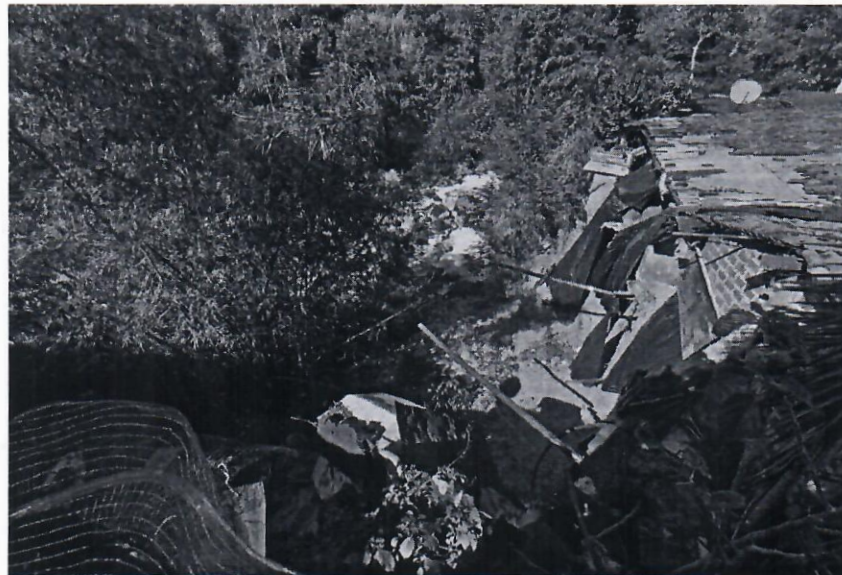
Desde el final del Pasaje 6 puede observarse la afectación que el deslizamiento ha causado en la casa #16. La longitud del deslizamiento en el sentido perpendicular al movimiento, dirección paralela al Río, es de 15 m. La altura total se estima en 14 m y la profundidad es de aproximadamente 10 m. ver **Figura 7**

Figura 7. Vista del deslizamiento desde final Pasaje #6.

- Efectuar un análisis de estabilidad de taludes para determinar su factor de seguridad ante deslizamientos y poder estimar si es necesario implementar una obra de protección superficial o cobertura, o si se necesita una estabilización por medios mecánicos, como lo sería un muro de gravedad o un muro anclado. Este análisis deberá de considerar las sobrecargas existentes en la corona del talud y deberá realizarse en base a un levantamiento topográfico de detalle de la zona, así como de un estudio de suelos consistente en al menos tres (3) sondeos de penetración estándar (SPT) para la caracterización del talud.

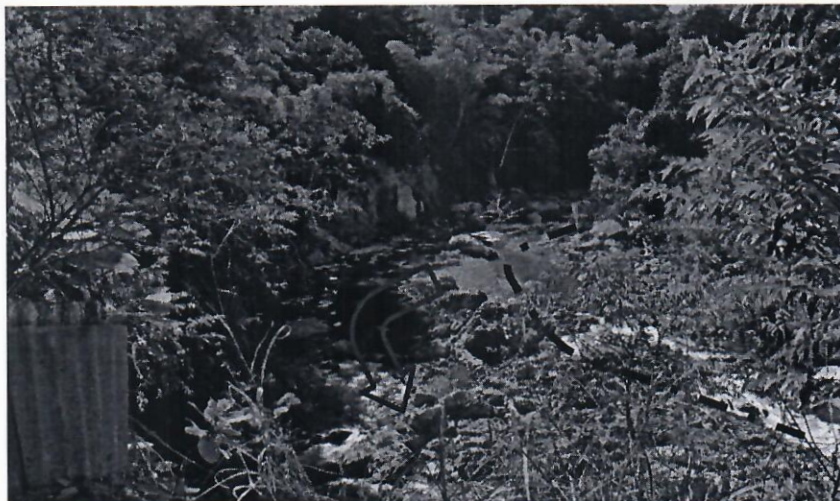
Referente al cauce del Río Urbina, tal y como se muestra en la **Figura 8**, se pudo observar que el caudal base de éste se ha desplazado hacia el margen derecho, permitiendo con esto, la erosión al pie de los taludes en donde se identificaron las problemáticas y una disposición de materiales (mayormente sedimentación) hacia el margen izquierdo.

Figura 8. Vista desde casa #1 hacia aguas arriba. Nótese el desplazamiento del cauce de aguas mínimas hacia margen derecho y la disposición de sedimentos en margen izquierdo

El Río Urbina discurre de manera encañonada en el tramo cercano a la Colonia Las Terrazas, siendo mayor la altura del valle del margen derecho que el izquierdo. Producto de la dinámica de Río, el cauce de aguas mínimas (caudal base) se ha acercado hacia la zona de la Colonia Las Terrazas, en el margen derecho. El material de la zona, consistente en arenas limosas y limos arenosos con ciertos niveles de cementación, material conocido como toba color café (s3), impide la profundización del cauce, sin embargo, los laterales presentan materiales más erodables, tipo Tierra Blanca Joven (s4), facilitando la erosión en dicho sitio.

- Realizar actividades de dragado del Río Urbina para direccionar el cauce de éste y disminuir la erosión al margen derecho colindante con la Comunidad. El área a intervenir deberá verificarse en campo inspeccionando el Río o realizando vuelos de dron.
