**INFORME TECNICO:
EVALUACION DE DAÑOS Y RIESGO
EN BOVEDA SOBRE QUEBRADA
CHILISMUYO, MUNICIPIO DE SAN
SALVADOR, DEPARTAMENTO DE
SAN SALVADOR**

MOP-DACGER-003/2011

MINISTERIO DE OBRAS PÚBLICAS, TRANSPORTE, VIVIENDA Y DESARROLLO URBANO

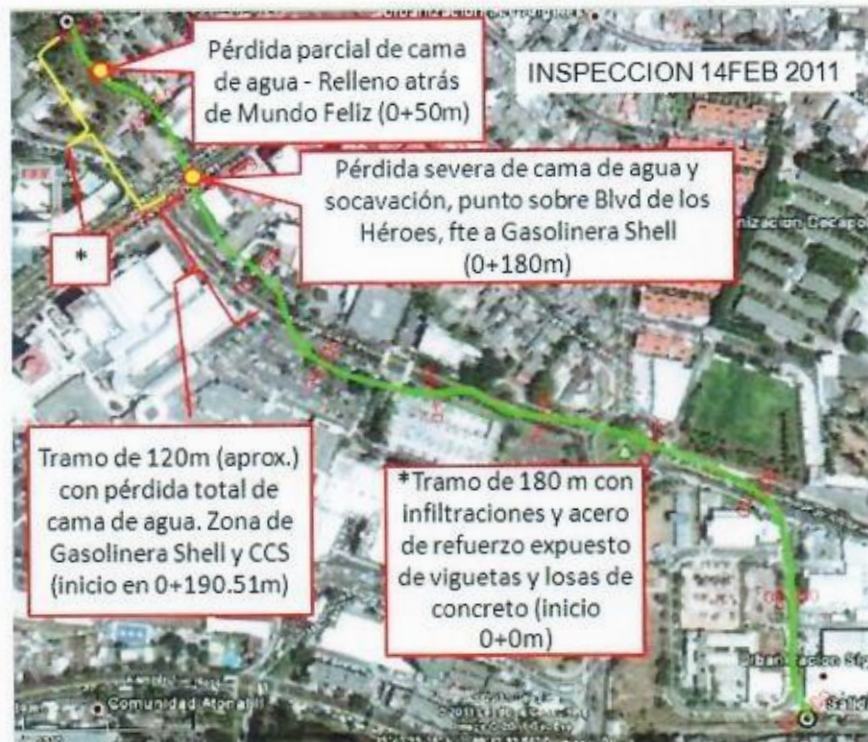
Figura 4: Daños significativos encontrados en tramo inspeccionado el 14 de Febrero de 2011.

Los daños más significativos encontrados durante la inspección, y que comprometen la integridad de la estructura, se muestran en las figuras 4 y 5. La figura 4, presenta los daños recabados por el equipo de evaluación de daños el primer día de inspección (14 de Febrero de 2011), tomando como inicio el estacionamiento 0+000 en la entrada de la bóveda en la Comunidad Bambular. La figura 5 presenta los daños levantados durante el segundo día de inspección (15 de Febrero de 2011), en este caso se tomó como inicio el estacionamiento 0+000 ubicado en la salida de la bóveda, punto de descarga del agua transportada hacia el Arenal Tutunichapa.

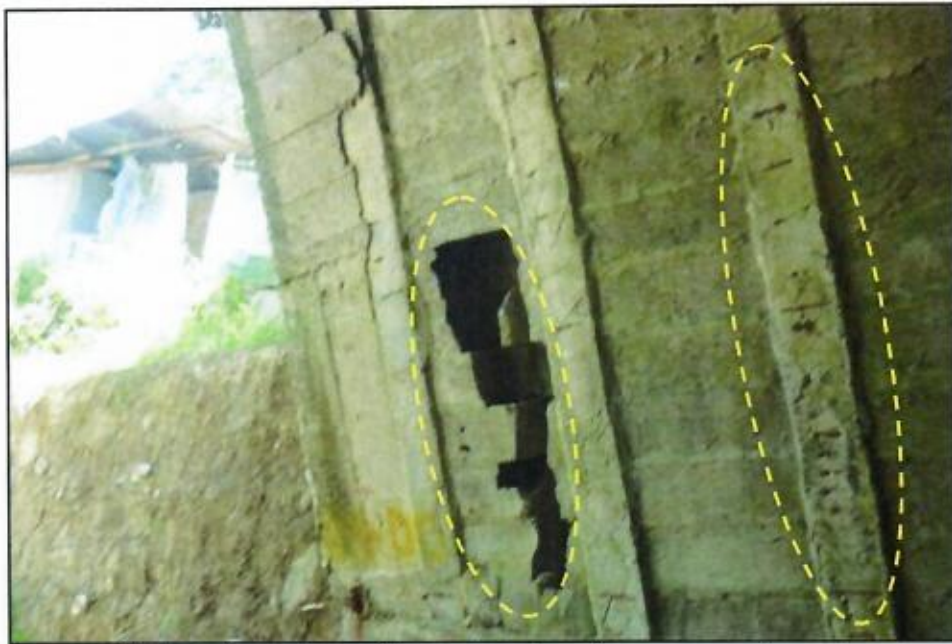
Se observa a lo largo del tramo evidencia de infiltraciones que ocurren en las bovedillas de la estructura, así como existen bovedillas fracturadas o ausencia de éstas. También se observa exposición del acero de refuerzo de las viguetas, lo que denota poco recubrimiento del acero, esta exposición puede deberse al desgaste ocasionado por la fuerza del agua conducida durante los inviernos pasados, así como por la misma infiltración, el acero expuesto presenta un alto grado de corrosión. Se observan pérdidas de cama de agua y serias socavaciones. (Ver fotografías 1 a 11)

Fotografía 1. Daños en bovedillas y acero de refuerzo expuesto en viguetas.

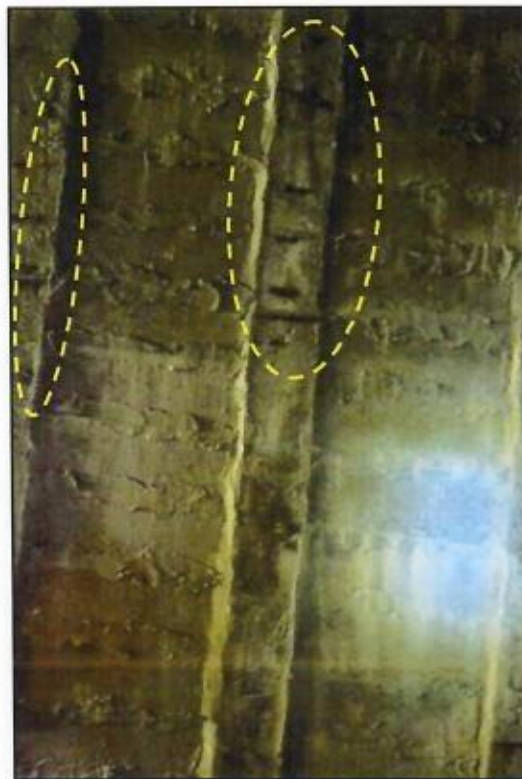
Fotografía 2. Acero de refuerzo expuesto en viguetas.

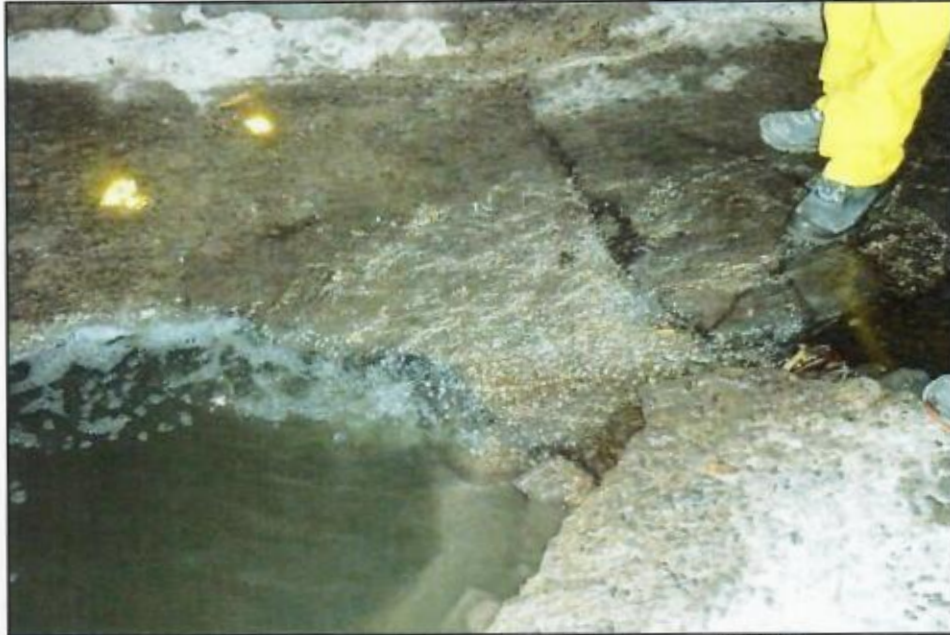
Fotografía 3. Pérdida parcial de cama de agua. (0+040)

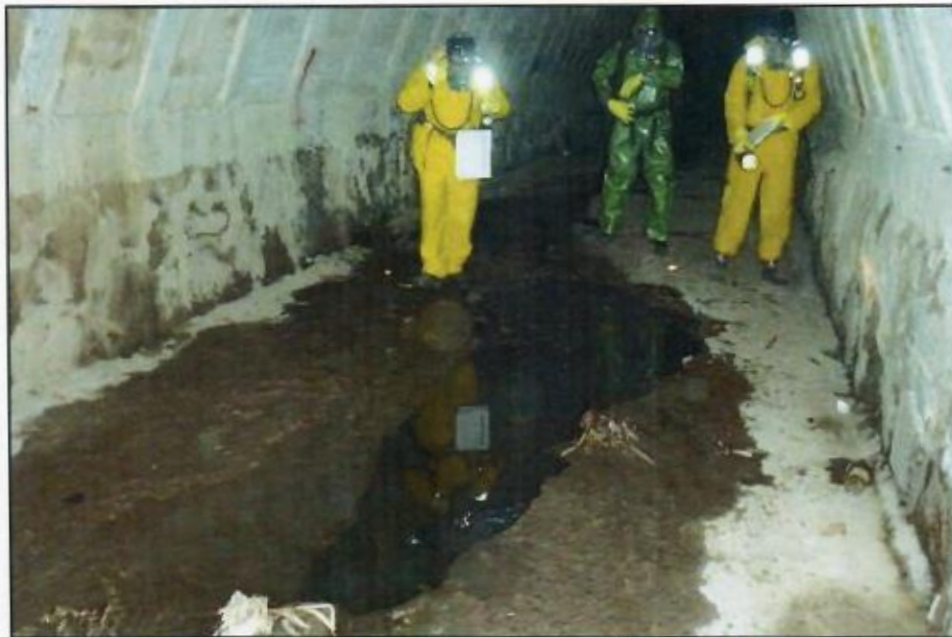
Fotografía 4. Pérdida parcial de cama de agua.(0+040)

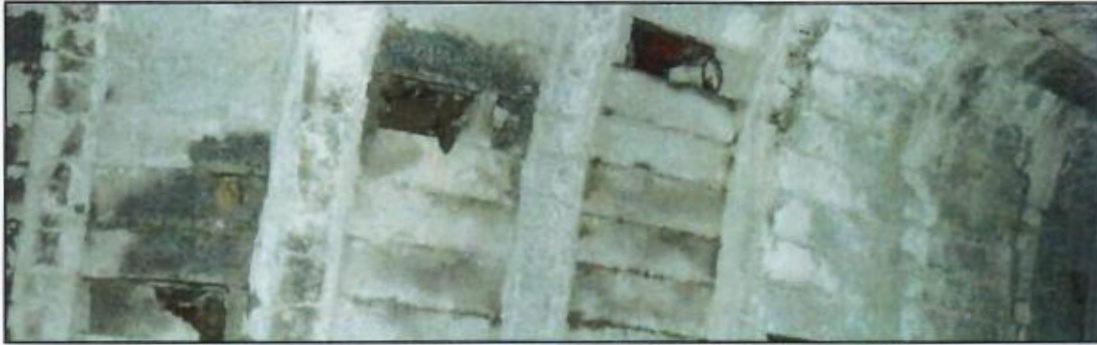
Fotografía 5: Infiltraciones en bovedillas. (0+050 – 0+070)

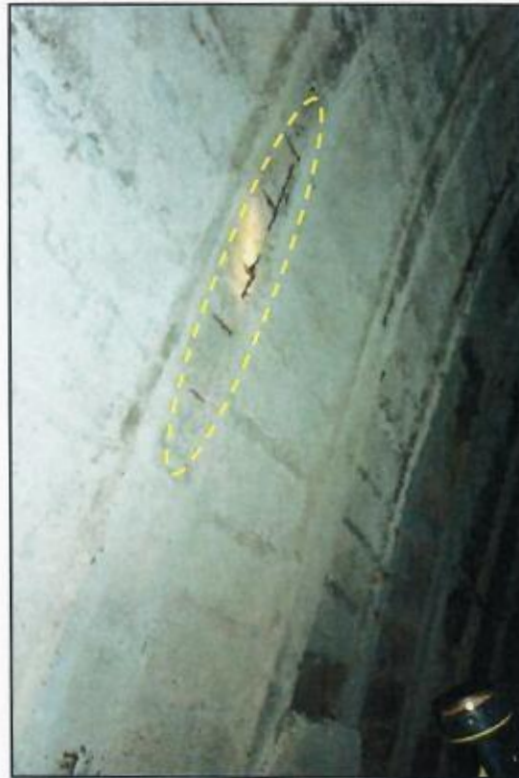
Fotografía 6: Acero de refuerzo expuesto (0+050 – 0+070).

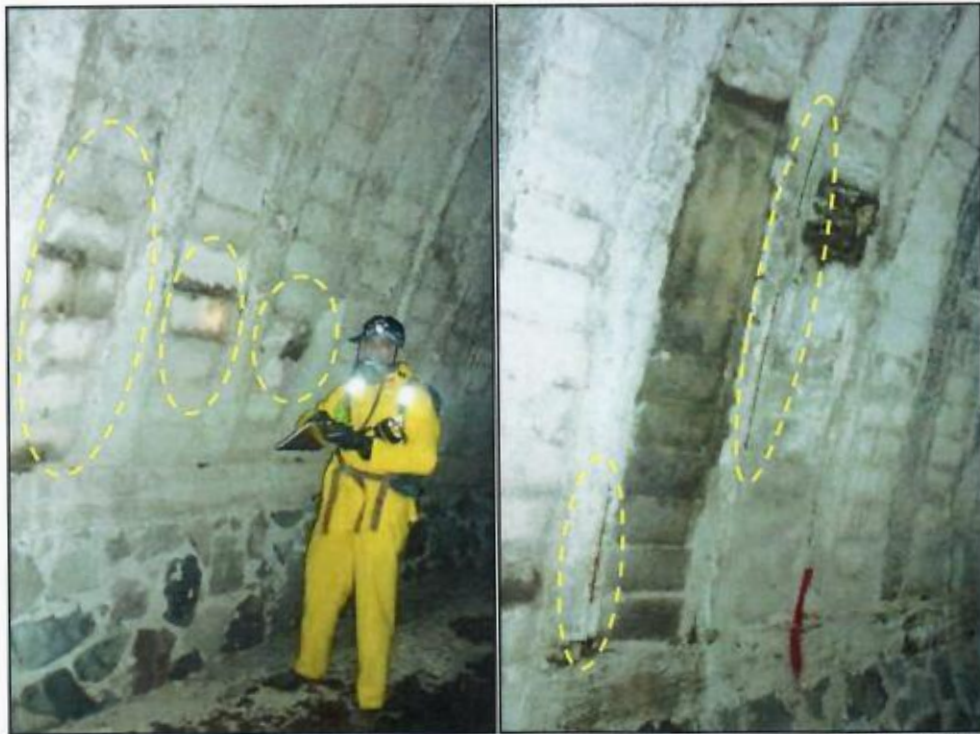
Fotografía 7. Acero de refuerzo expuesto en viguetas e infiltraciones (0+070 – 0+090).

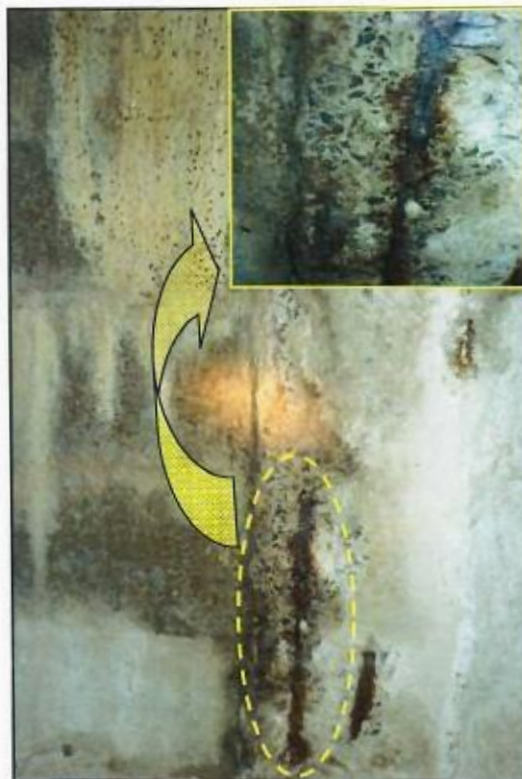
Fotografía 8. Infiltraciones y acero de refuerzo expuesto y corroído (0+070 – 0+090).

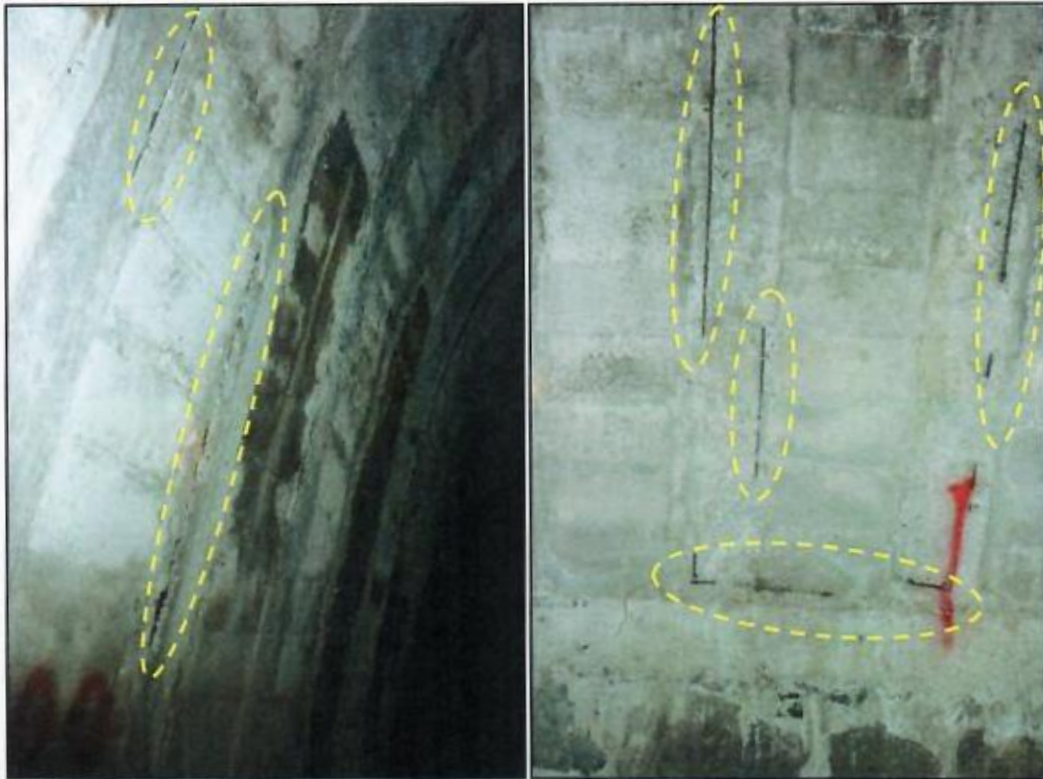
Fotografía 9: Acero de refuerzo expuesto en viguetas (0+090 - 0+110).

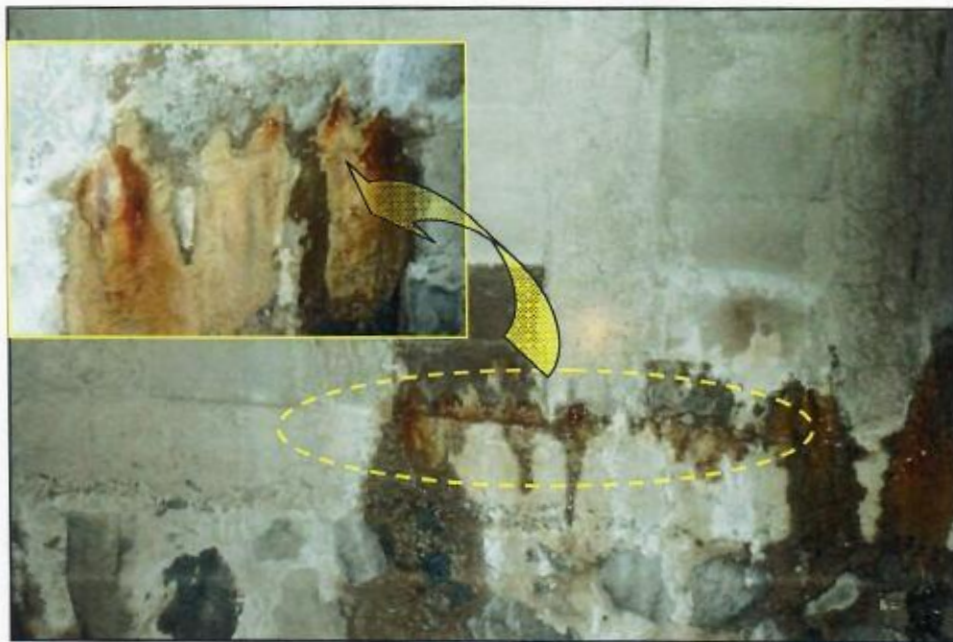
Fotografía 10: Infiltración en zona de unión arco – pared lateral (0+110).

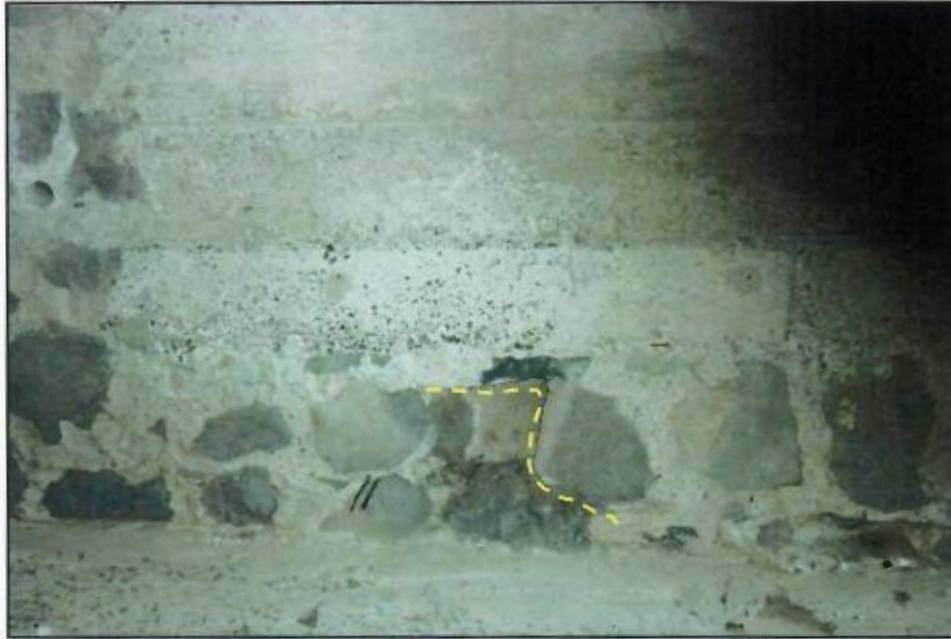
Fotografía 11. Agrietamiento en base de pared lateral (0+135).

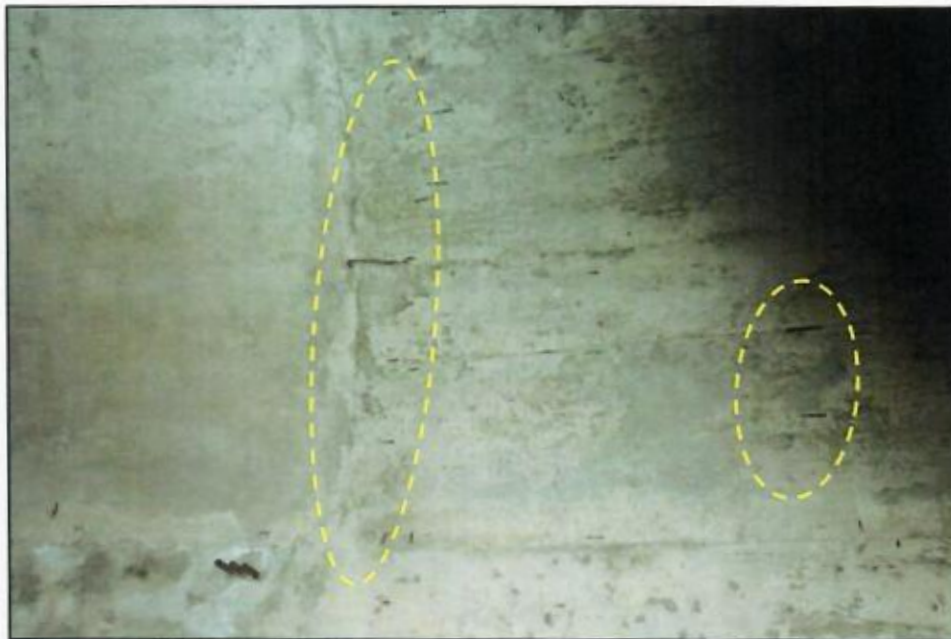
En el inicio de este tramo se da un cambio en la tipología estructural de la bóveda pasando de un sistema de vigueta y bovedilla a uno con muros laterales de piedra y arco formado por losetas de concreto unidas entre sí. Se observa exposición de acero de refuerzo de las losetas, así como una grieta con infiltración en las losetas en el sentido longitudinal de la bóveda (0+150). En el estacionamiento 0+180 se presenta pérdida parcial de la cama de agua y una profunda socavación. Se observa un agrietamiento severo en muros laterales de piedra en el estacionamiento 0+185, este agrietamiento se ubica posiblemente en una zona de junta de construcción, y no se lograron identificar asentamientos diferenciales; sin embargo, no se descartan la ocurrencia de los mismos. Se corrobora que en el estacionamiento 0+190.51 existe pérdida completa de cama de agua, se registró una profundidad de socavación de 1.50m en este punto. (Ver fotografías 12 a 16)

Fotografía 12. Zona de cambio de tipología estructural (Est. 0+135). Acero de refuerzo expuesto.

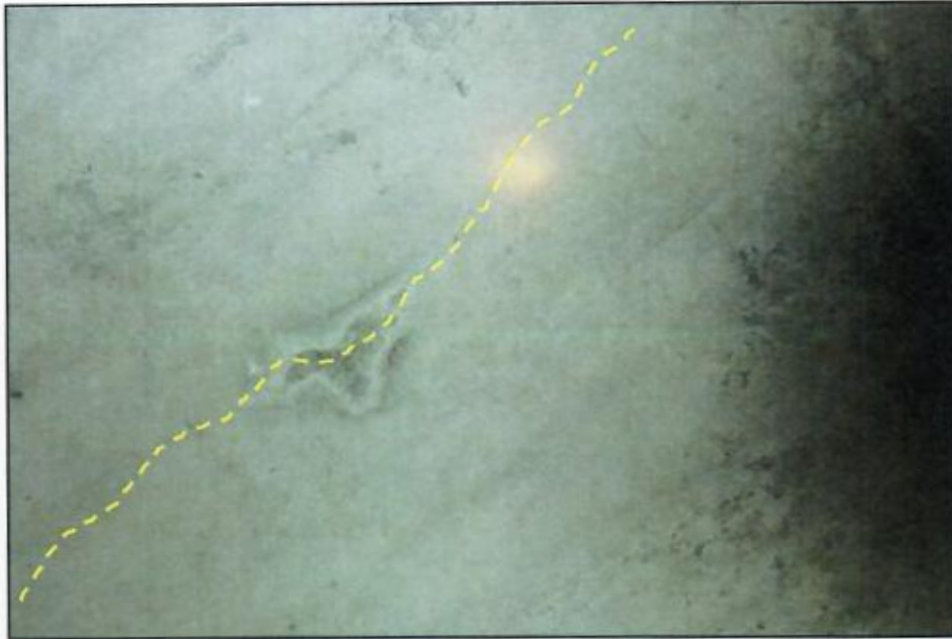
Fotografía 13. Grieta con infiltración en arco (0+150)

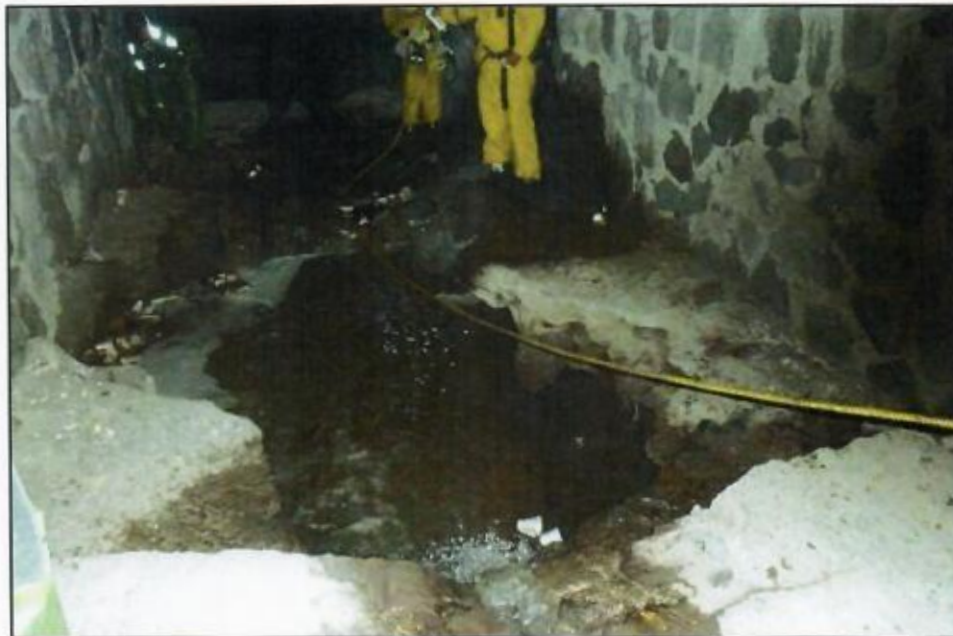
Fotografía 14. Socavación severa en cama de agua y paredes laterales (0+180)

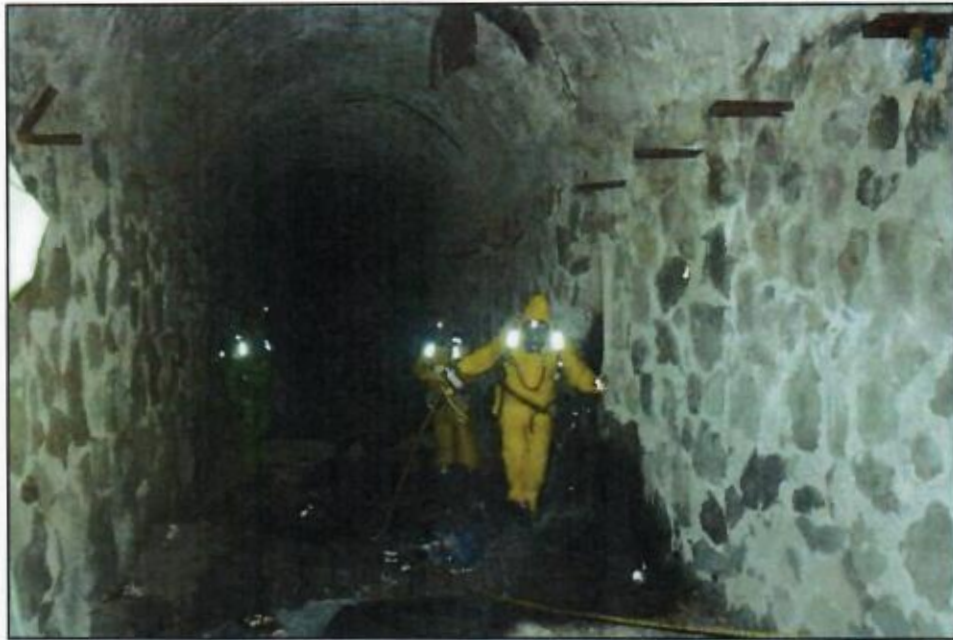
Fotografía 15. Socavación severa en cama de agua y paredes laterales (0+180).

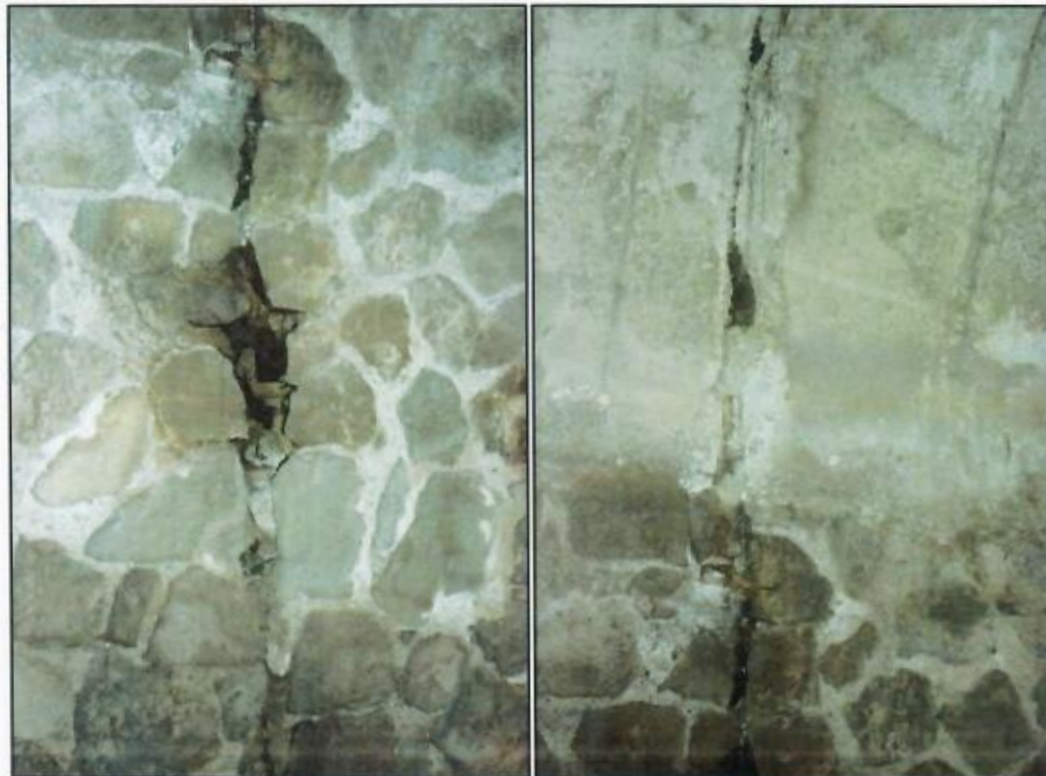
- En los tramos donde hay agrietamientos en la sección transversal de la estructura de bóveda y cama de agua, pueden deberse a posibles asentamientos, o bien a una sobrecarga, en otros casos los agrietamientos se presentan en zonas de juntas de construcción.

Fotografía 16. Agrietamiento severo en paredes laterales, posiblemente en zona de junta de construcción. Durante la inspección no se lograron identificar asentamientos diferenciales; sin embargo, no se descartan la ocurrencia de los mismos (0+185).

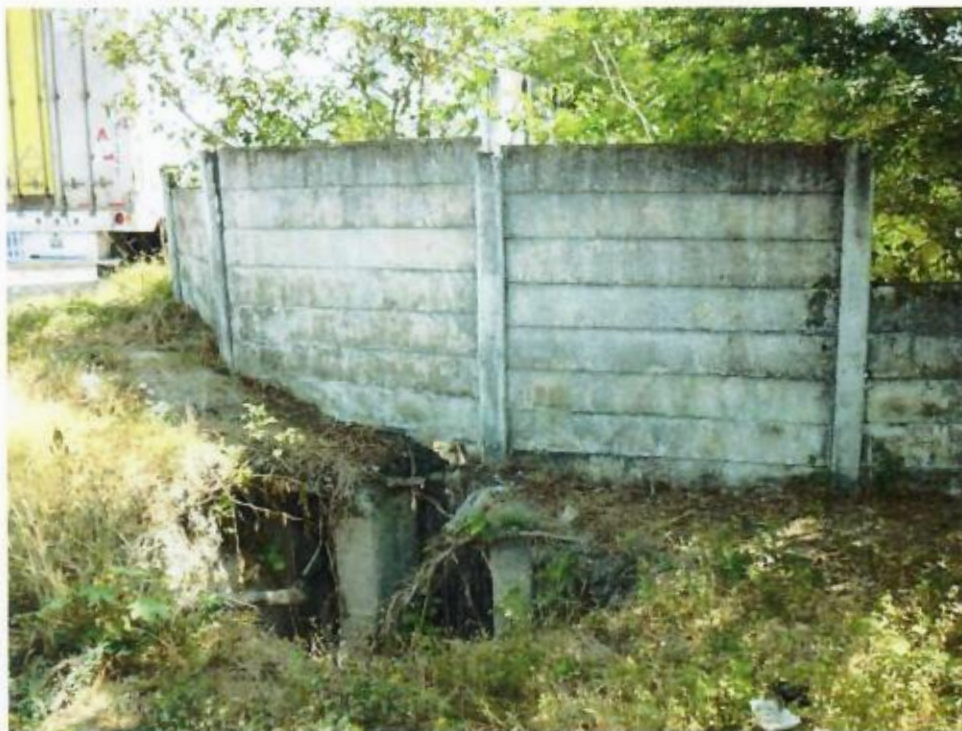
A la salida de la bóveda (Arenal Tutunichapa), en la parte superior de la misma, se observa una cárcava de aproximadamente 4.0 m de longitud que ha dejado expuesta la parte posterior del muro de retención (ver fotografías 17 y 18), muro que en su parte frontal presenta grietas de espesor y tamaño considerables (fotografías 19 y 20) además de socavación en la cimentación. Perdida de la protección en la parte baja de la descarga de agua de la bóveda, así como de gradas disipadoras. (Fotografía 21).

- La cárcava en la salida de la bóveda se ha formado como consecuencia del arrastre de material bajo la descarga de la bóveda (socavación de la cimentación), debido a que no existe ningún tipo de protección y/o disipador de energía en la descarga. Parte de los daños en el muro pueden ser una consecuencia de la pérdida de material bajo la cimentación (socavación) lo que pudo provocar a su vez un asentamiento diferencial del mismo.

Fotografía 17. Cárcava y muro expuesto parte superior descarga de bóveda

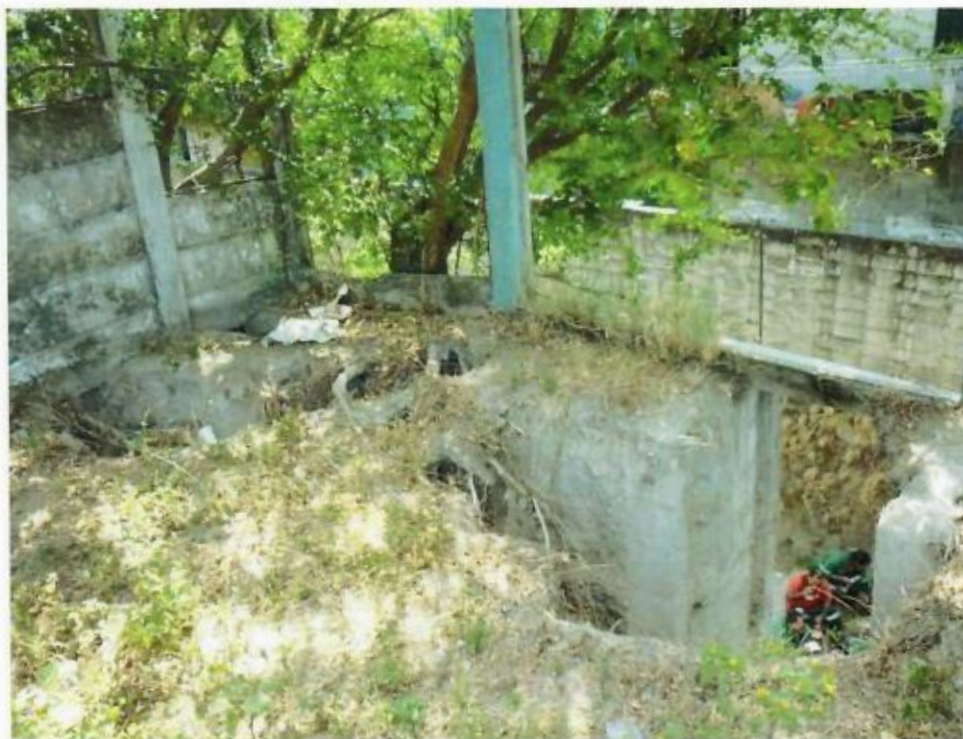
Fotografía 18. Continuación cárcava y muro expuesto.

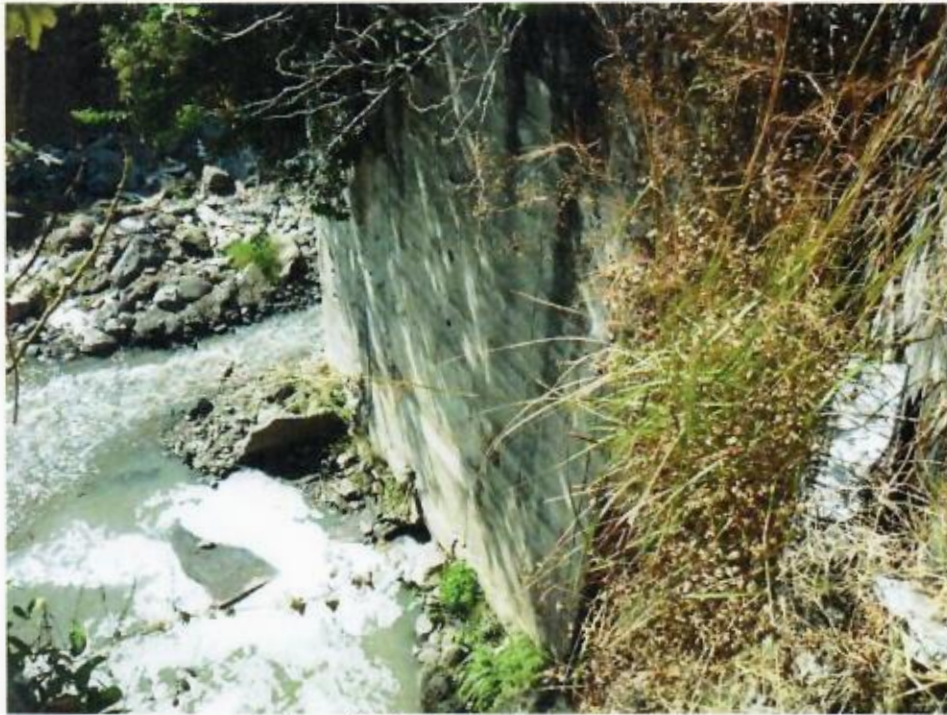
Fotografía 19. Parte frontal del muro.

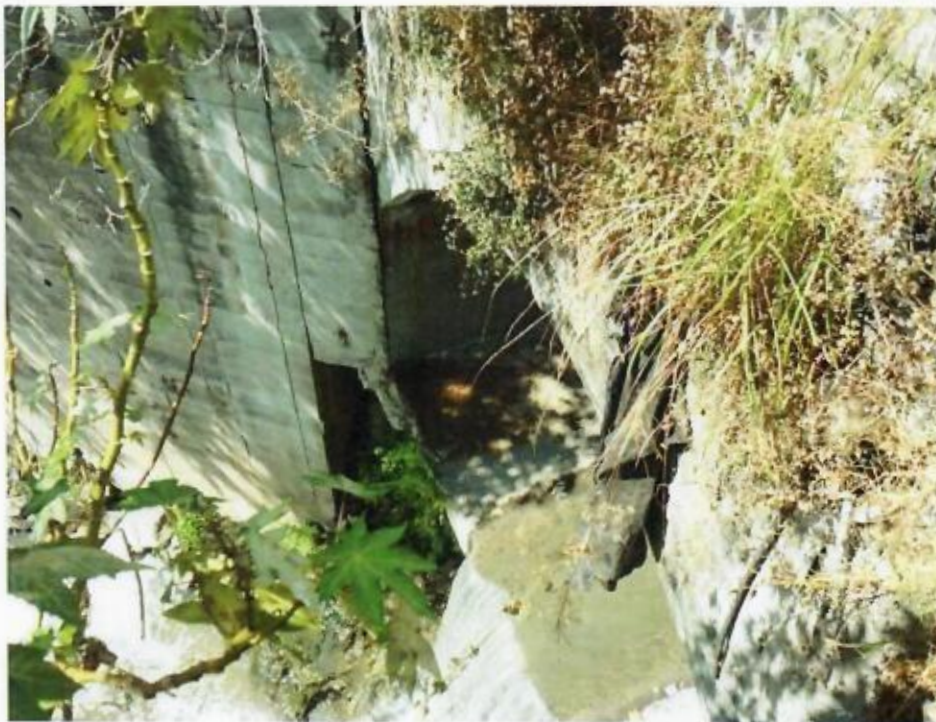
Fotografía 20. Agrietamiento en muro dañado.

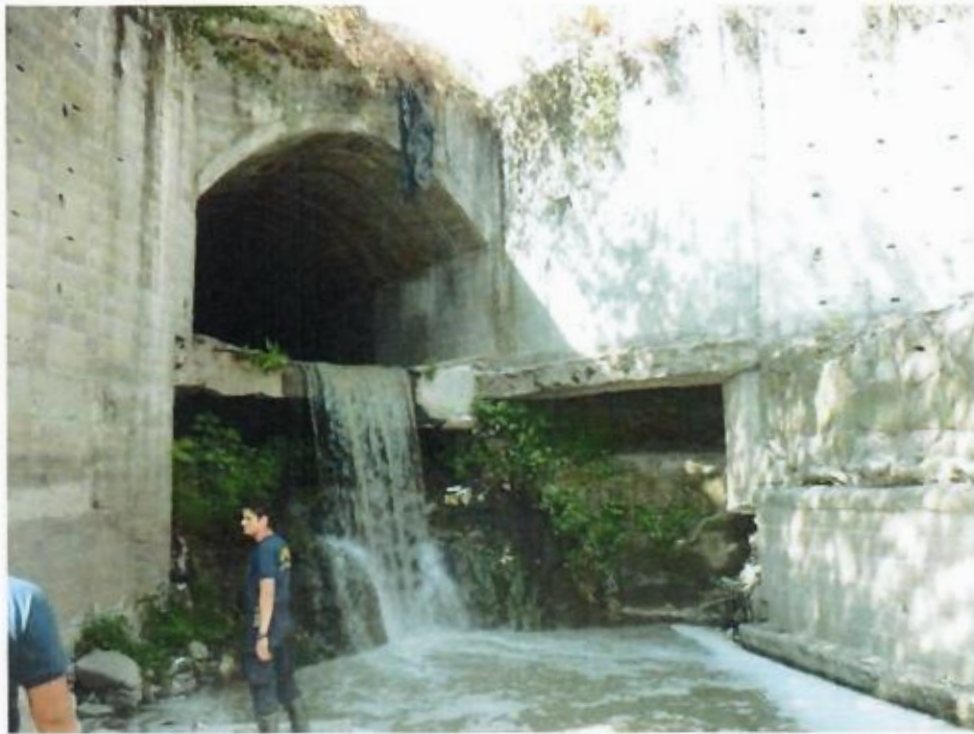
Fotografía 21. Descarga de bóveda

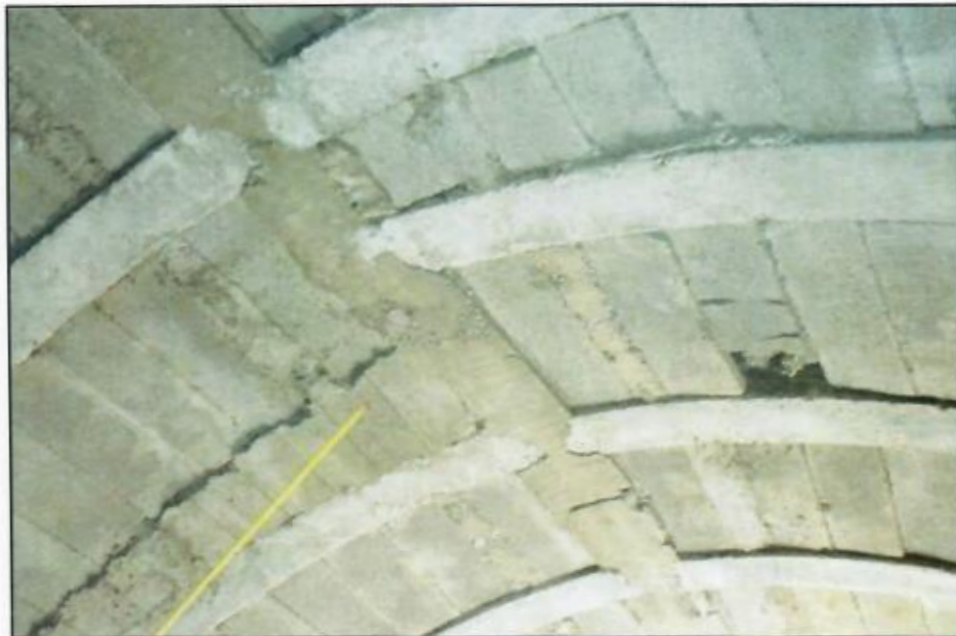
Se observan infiltraciones desde las bovedillas y se presentan vicios constructivos como viguetas desalineadas, colmenas debido a un mal colado del concreto y falta de juntas de construcción adecuadas. (Ver fotografías 22 a 24)

Fotografía 22. Vicios constructivos: evidencia de encofrado deficiente.

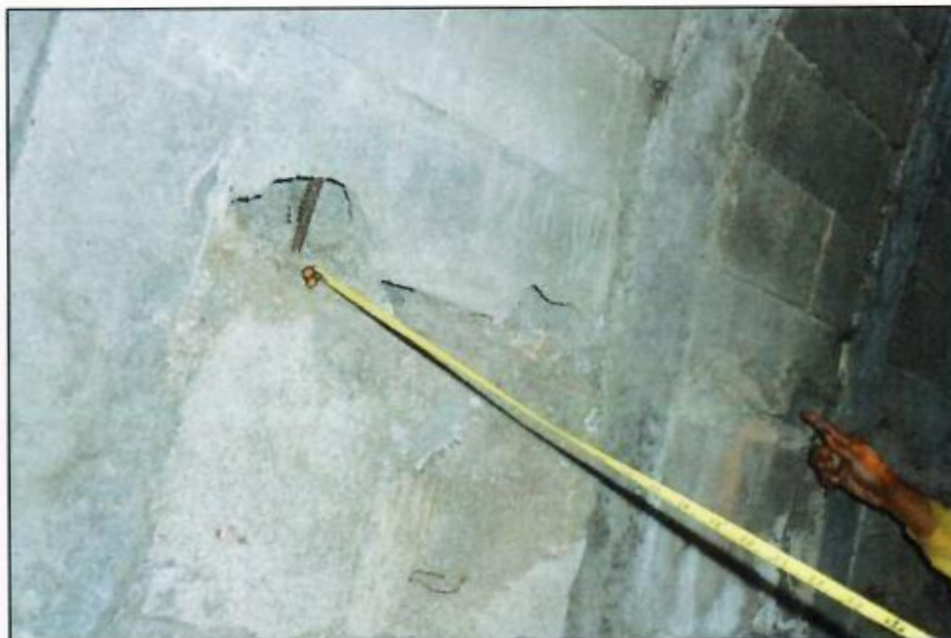
Fotografía 23. Vicios constructivos: acero de refuerzo expuesto y bovedillas fracturadas.

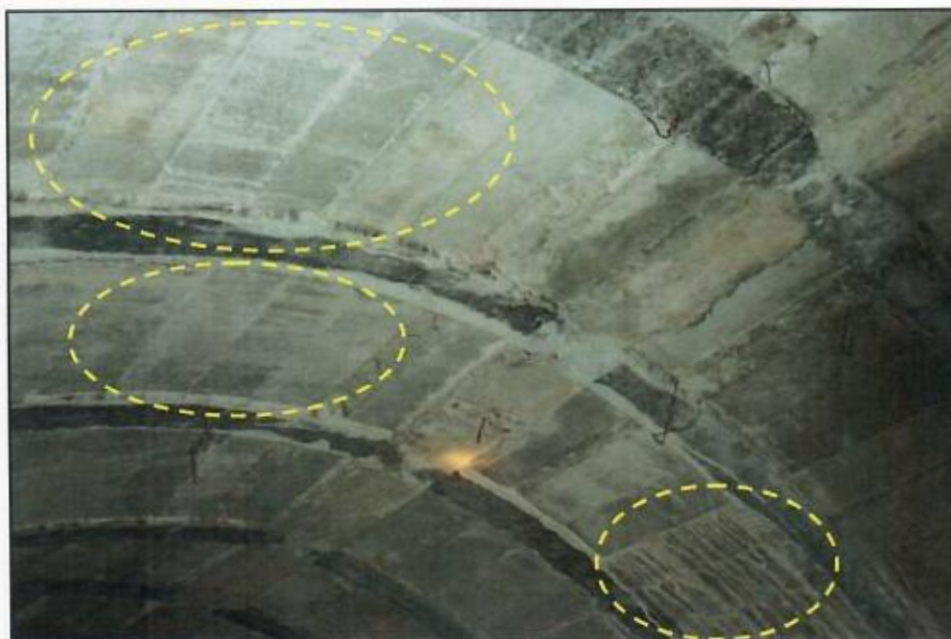
Fotografía 24. Infiltraciones en bovedillas del arco.

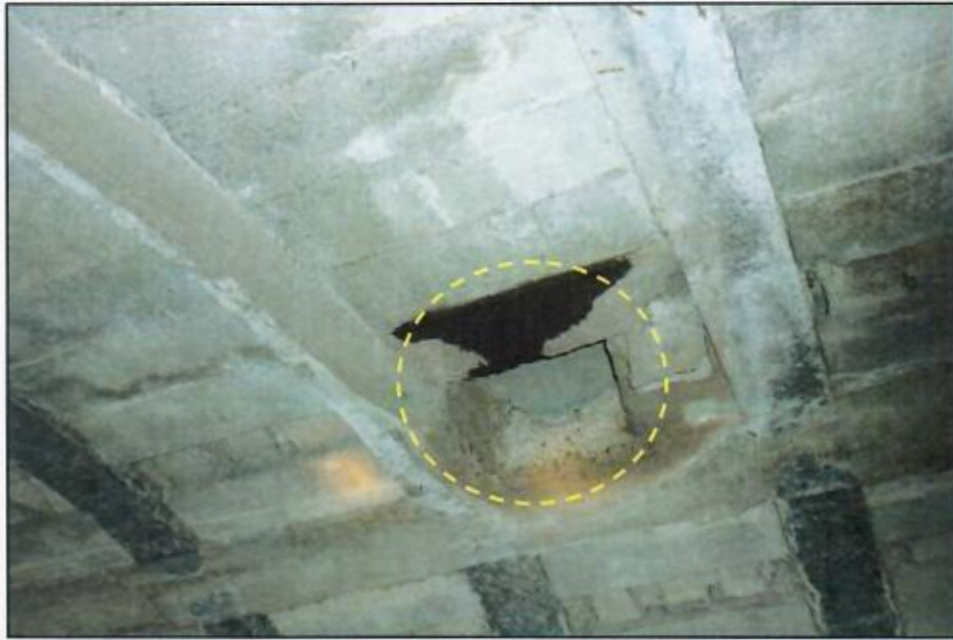
Fotografía 25. Infiltración en bovedilla y conexión de descarga en el arco de la bóveda (0+140).

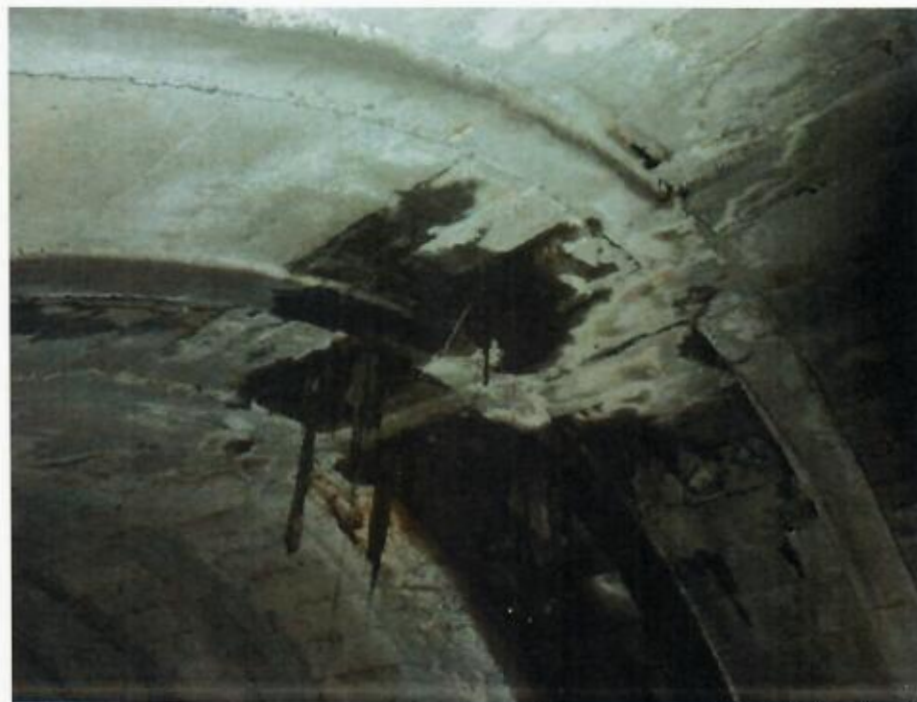
Zona de infiltración severa, condición de alta humedad en toda la sección de la bóveda, se observa ausencia de bovedillas en punto más alto de bóveda por donde se filtra el agua, posible pérdida de material de relleno en este punto. (Ver fotografías 26 y 27).

Fotografía 26. Infiltración en bovedilla y conexión de descarga en el arco de la bóveda (0+270).

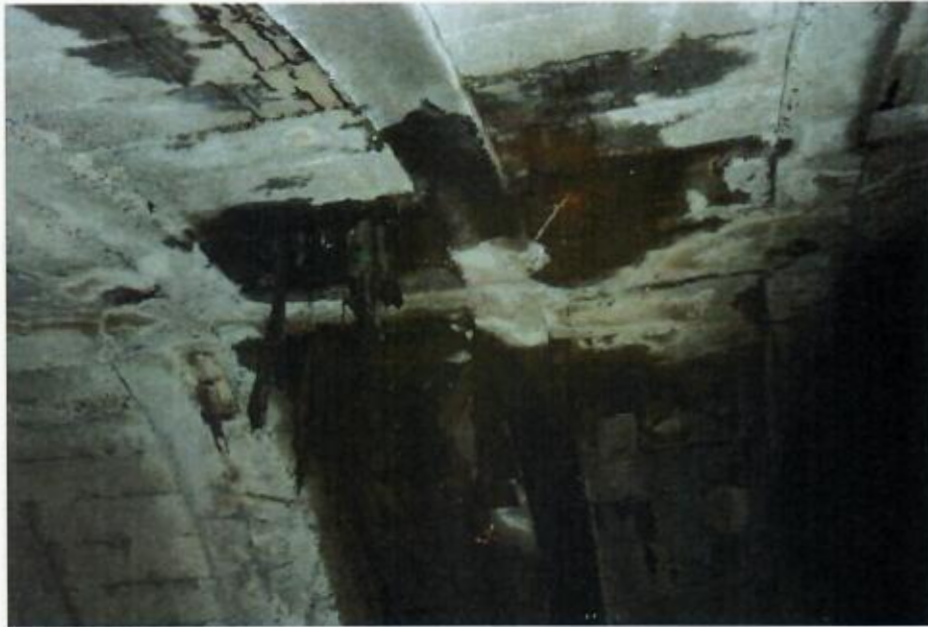
Fotografía 27. Infiltración en bovedilla y conexión de descarga en el arco de la bóveda (0+270).

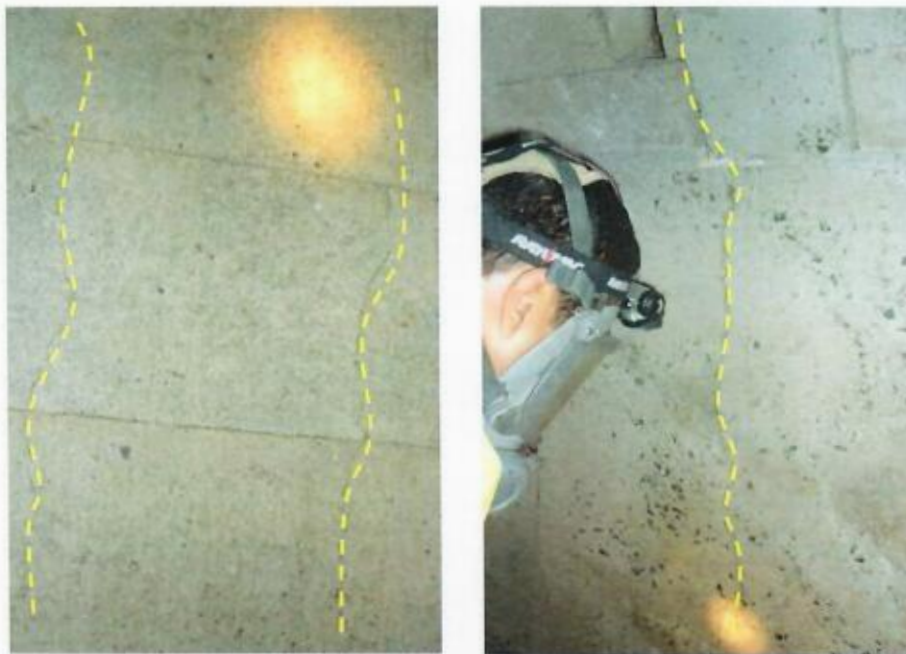
Zona de grietas que van sobre sección transversal de bóveda atravesando bovedillas, muros laterales y cama de agua. (Ver fotografía 28).

Fotografía 28. Grietas sobre paneles de bovedillas a lo largo del arco de bóveda y muros laterales.
(0+300)

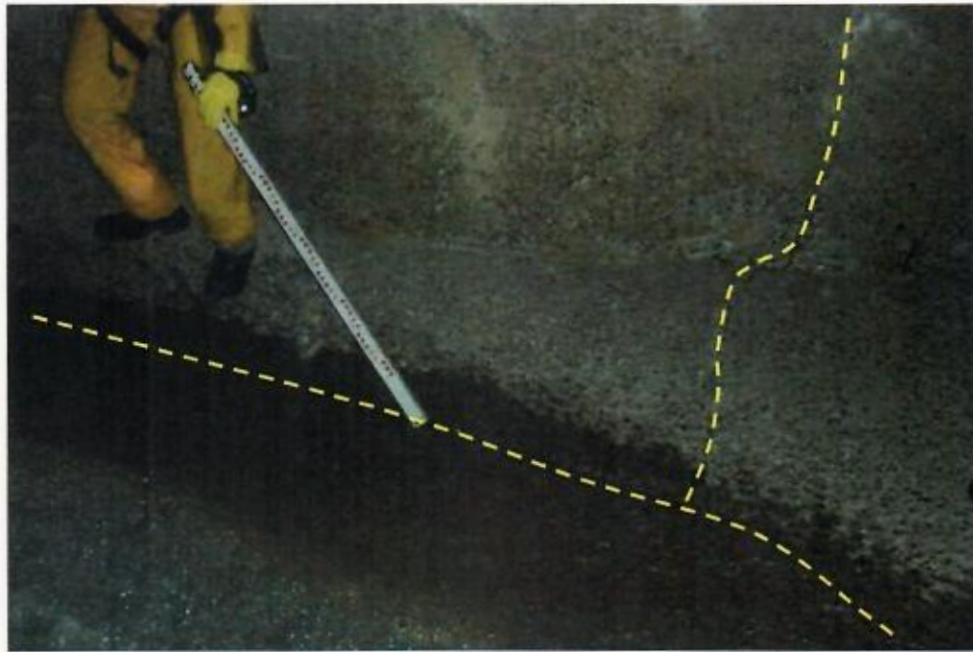
Próximo a este estacionamiento se observa grieta transversal y longitudinal en cama de agua. Se tiene un pozo de A.LL. con una descarga directa en bóveda, manteniendo húmeda la zona y comprometiendo la estabilidad del costado izquierdo (en el sentido del flujo de agua) de la bóveda. (Ver fotografías 29 y 30).

Fotografía 29. Grieta longitudinal y transversal en cama de agua.

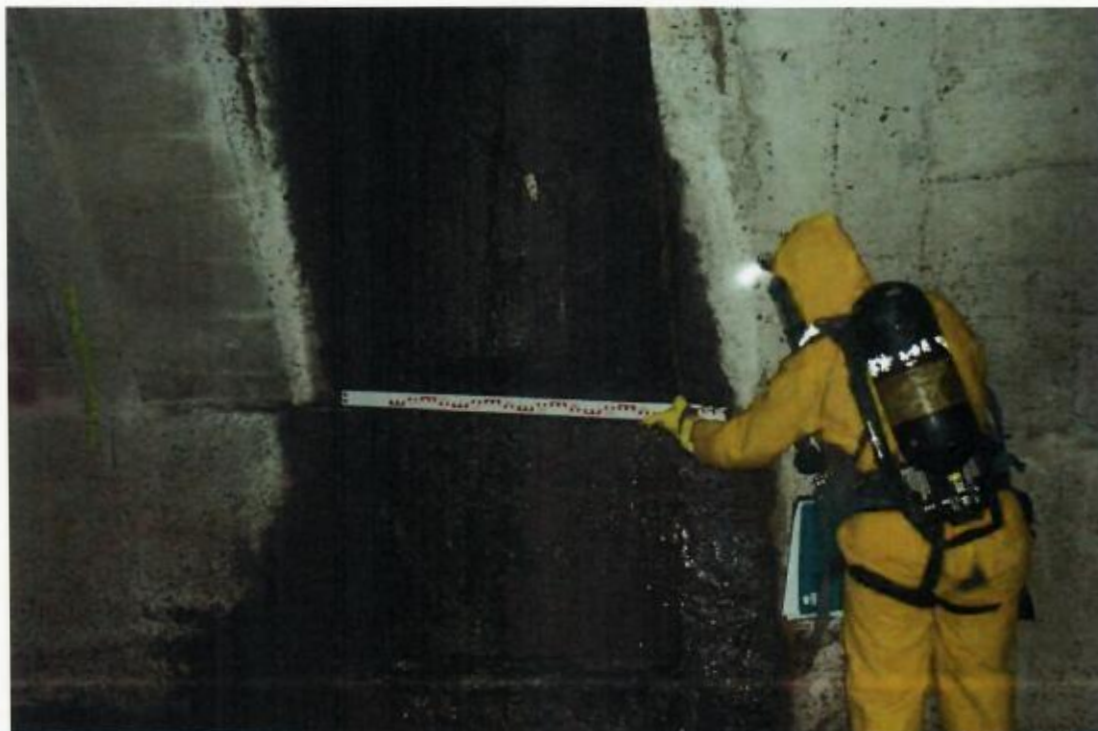
Fotografía 30. Entrada de pozo de A.LL., existe deficiente descarga de agua manteniendo en condiciones de humedad lateral de bóveda. (0+480)

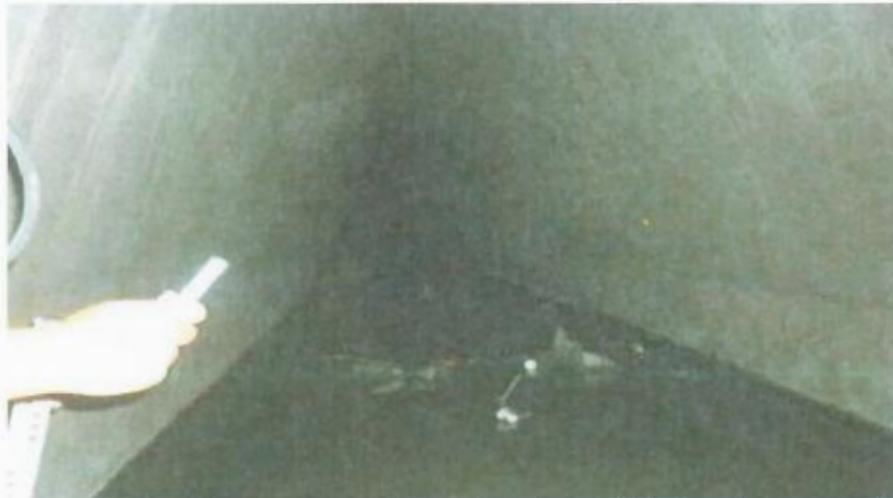
Se observa lámina de agua cubriendo toda la cama de agua, las condiciones se tornan inseguras para caminar. Se determina con apoyo del equipo de levantamiento del trazo de bóveda, que la zona de pérdida total de cama de agua inicia en 0+680, no se corroboró la profundidad en esta zona. (Ver fotografía 31).

Fotografía 31. Zona inundada próxima a sección donde se ha perdido completamente la cama de agua. (0+640)

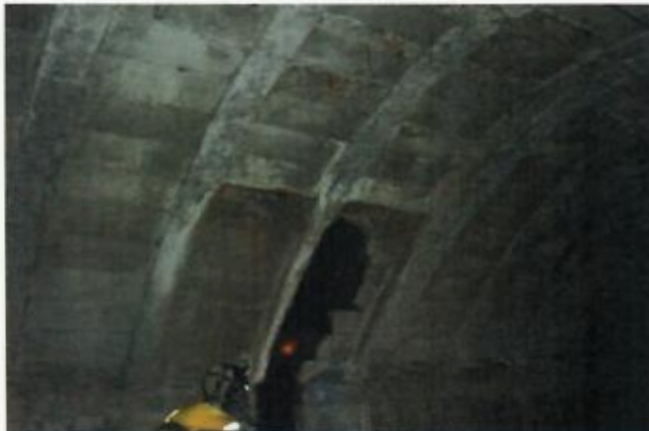
Descargas Atípicas de aguas negras Tramo 0+030 – 0+040

Fotografía 32. Descarga a través de 7 bovedillas fracturadas.

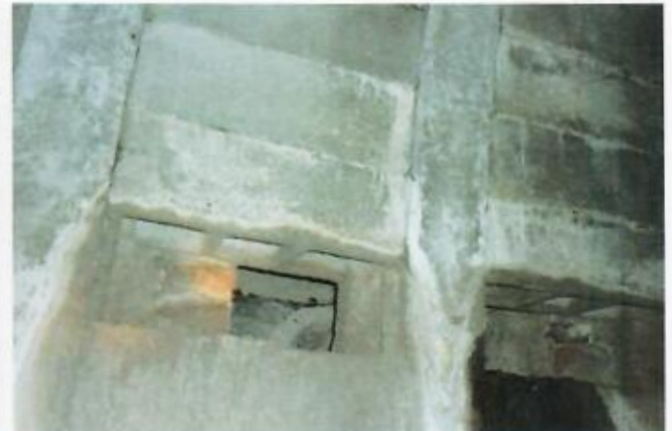
Fotografía 33. Descarga a través del hueco de 2 bovedillas.
