REF. No. VMOP-DACGER-088-2021
INSPECCIÓN TÉCNICA EN CENTRO ESCOLAR CASERÍO LAS VICTORIAS,
CANTÓN AMAYO, LA LIBERTAD.

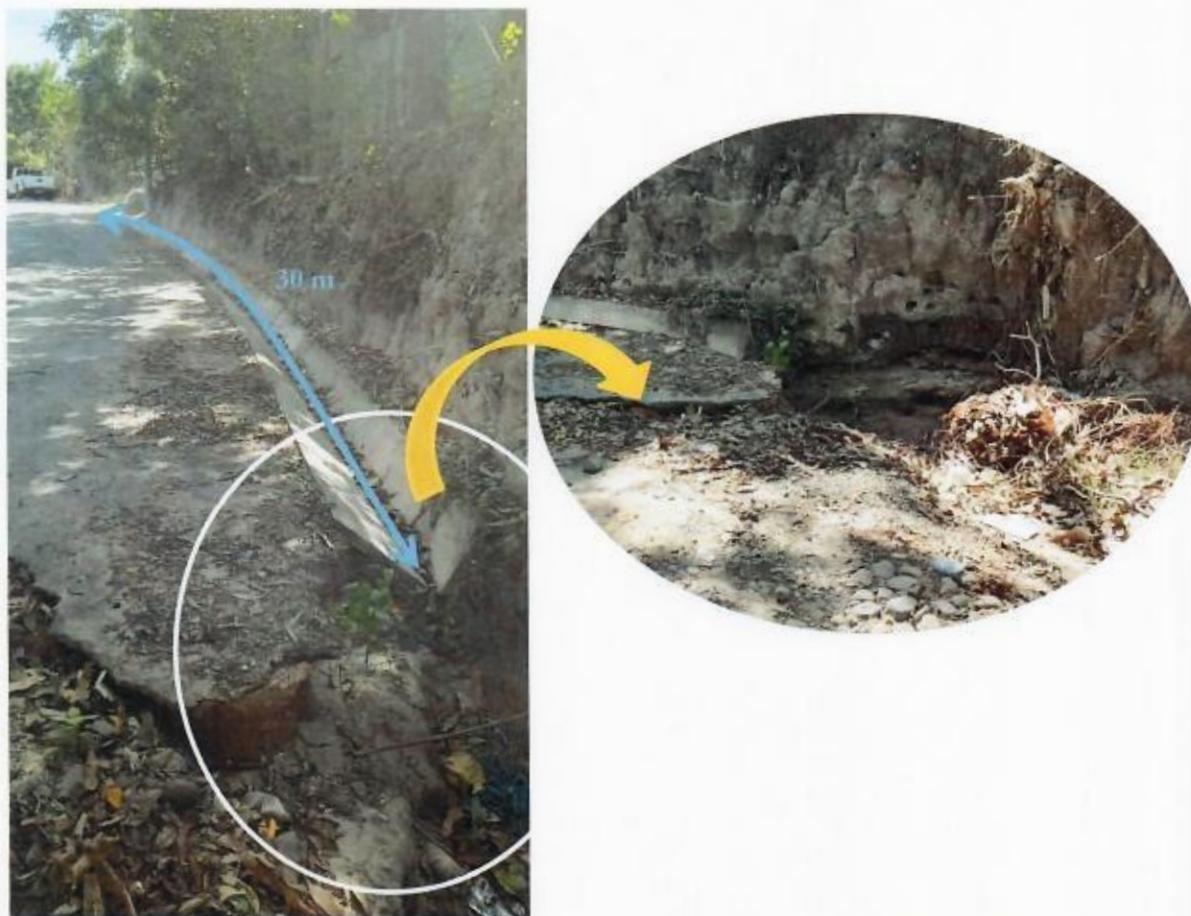
El Centro Escolar colinda con la calle que conduce hacia Amayo y hacia Caserío Las Victorias (Ver **Imagen 2**) notando que a lo largo de dicho perímetro presenta diferentes problemáticas: a 30 m de la entrada Oriente del centro escolar se está creando una cárcava producto de la erosión hidráulica de una canaleta inconclusa de la calle, la que, de acuerdo a lo comentado por los habitantes del sector, esta inconclusa desde principios del 2021, por lo que la erosión ha dañado el talud del centro escolar (Ver **Imagen 3**).

Imagen 3 Daño en sector donde esta inconclusa la calle contiguo al Centro Escolar

Dado a que la construcción de la calle ha quedado inconclusa se ha creado una cárcava debido a la erosión causada por el flujo de la escorrentía superficial de canaleta. La construcción de la calle dejó expuestas varias raíces de los árboles que colindan con la calle y dado a la erosión del sector representan un riesgo de caída y desprendimientos de masas de suelo, tanto para el tendido eléctrico como para el terreno del centro escolar. Todo el perímetro de la escuela que colinda con la calle no cuenta con un muro perimetral y los muros que se han colocado en los tramos cortos antes mencionados, debido a deficiencias en procesos constructivos, ya presentan daños considerables.

- Reanudar la construcción de la calle y de su canaleta, para garantizar el adecuado manejo de la escorrentía superficial y evitar la erosión en los taludes colindantes.

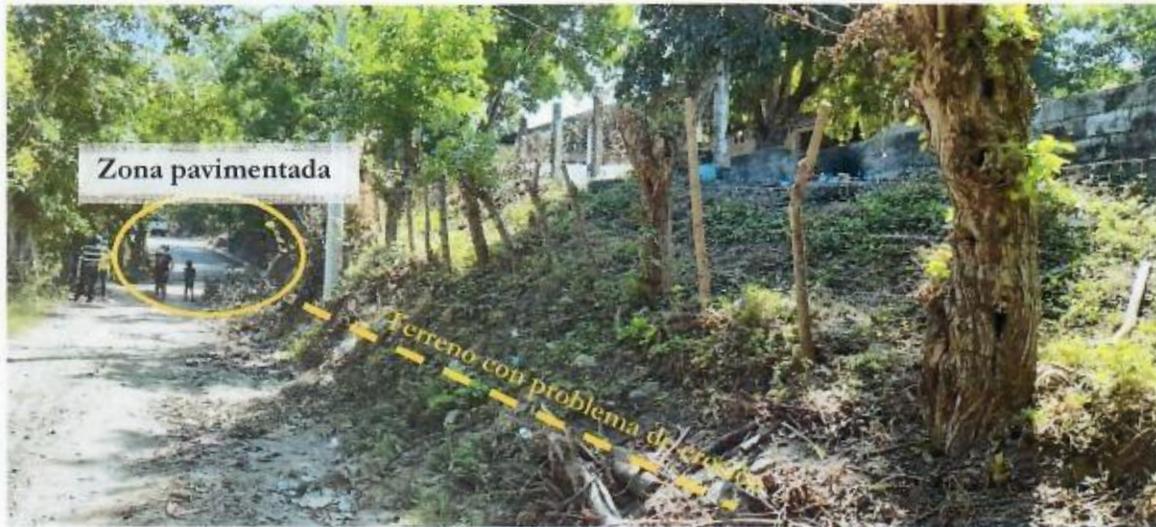
En todo el perímetro la altura del talud varía desde 1.50 hasta aproximadamente 3 m. Estos taludes presentan fuerte erosión ya que no cuentan con vegetación, indicándose que existen varios árboles que ya tiene expuestas sus raíces y representan un riesgo, tanto para el centro escolar, como para los transeúntes y las líneas de tendido eléctrico existentes en el sector (Ver **Imagen 4 y 5**).

Imagen 4 Vista del perímetro del centro escolar

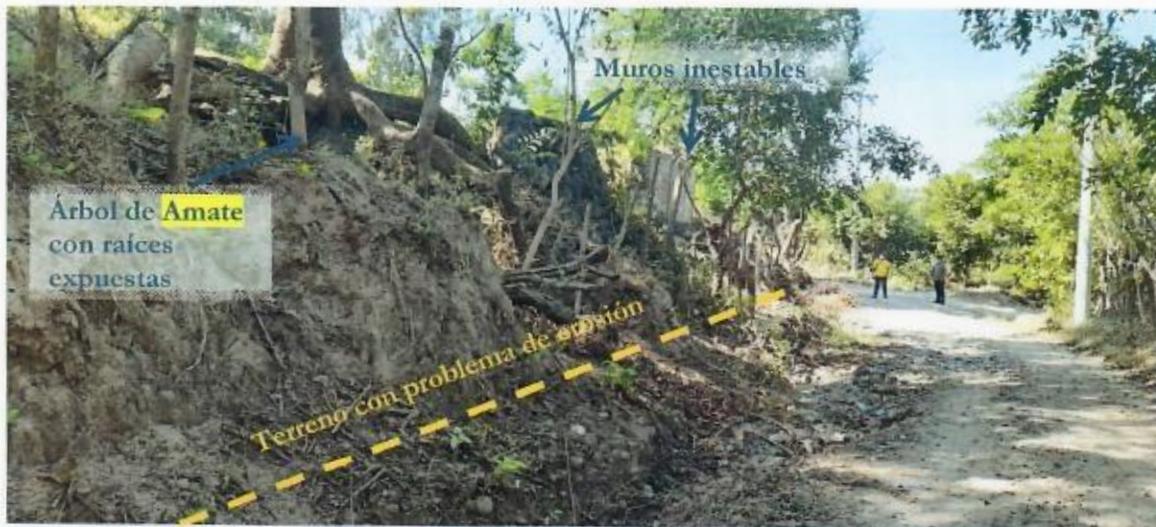
Imagen 5 Vistas del muros inestables del centro escolar

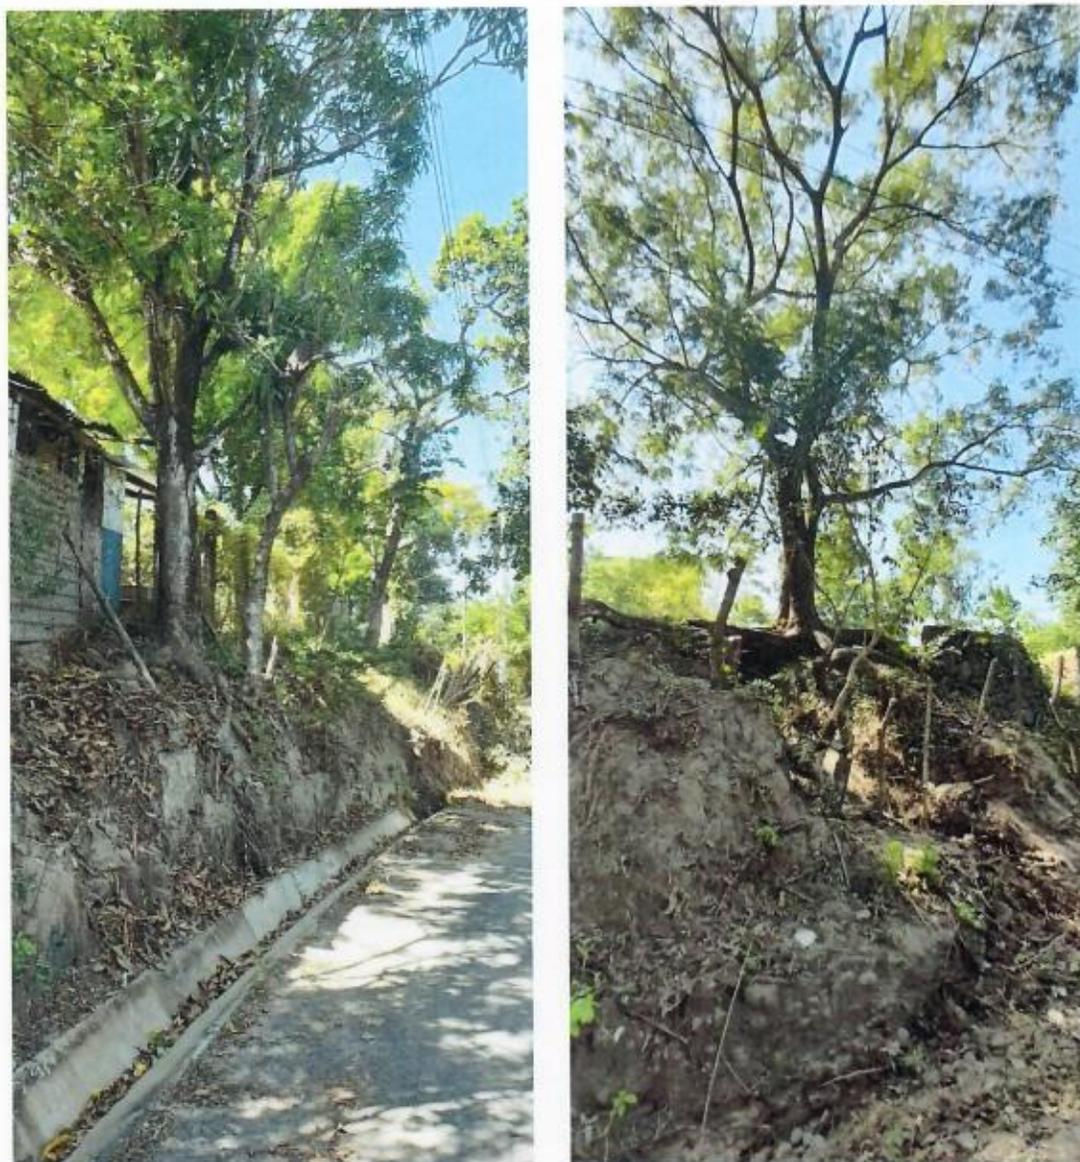
Imagen 6 Árboles con raíces expuestas en el cuerpo del talud

Sobre el talud se identifican algunos árboles (4) que tienen sus raíces expuestas, lo anterior es consecuencia de la construcción de la calle, para lo que se realizaron cortes al talud; el director del Centro Escolar teme que estos árboles se caigan y dañen las instalaciones, y que además se obstruya el paso en la calle que conduce hacia el Caserío Las Victorias. Adicionalmente a eso se identifica un árbol de amate de grandes dimensiones (altura 20 m. y D.A.P¹. 3.0 m. aproximadamente), el cual tiene sus raíces expuestas por la erosión del terreno, lo anterior es debido a que una porción de la

- Se le recomendó al Director del Centro Escolar mandar una carta al Ministerio de Educación para exponer todos los problemas generales y específicos que presenta.
- Realizar la construcción de un muro perimetral adecuado para dar estabilidad al terreno.
- Realizar una petición formal a la Alcaldía Municipal para que pueda continuar con el proyecto de pavimentación, y también solicitar el permiso para poder talar el árbol de Amate, entre otros que se identifiquen en riesgo de colapso.

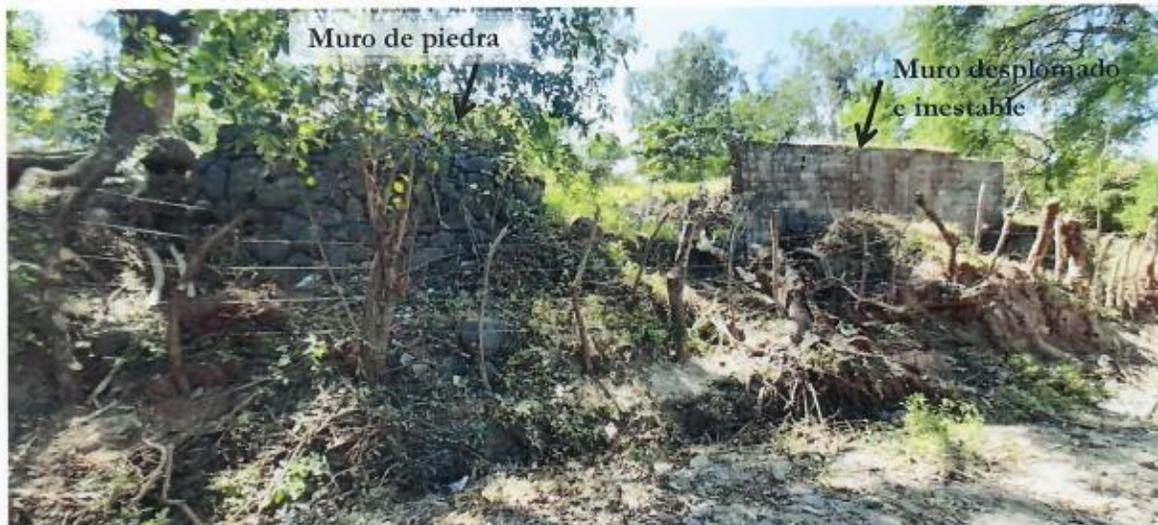
propiedad de la escuela se canaliza en dirección hacia el árbol, provocando la exposición de las raíces. El director plantea la necesidad de atender este sector y además existen 2 muros uno de piedras y otro de bloques de concreto, indicando que el muro de piedra no cuenta con mortero o concreto que ligue el material para crear así un muro sólido, además el muro de concreto fue construido en el 2019 con fondos de los padres de familia, pero actualmente se encuentra desplomado.

Imagen 7 Vista de los 2 muros existentes en el perímetro.
