INFORME REF. VMOP-DACGER-075-2021

INFORME TÉCNICO: FORMACIÓN DE CÁRCAVA POR COLAPSO DE DESCARGA DE SISTEMA DE AGUAS LLUVIAS, LOTIFICACIÓN LOS VÁSQUEZ Y REPARTO LOS SANTOS 2, SOYAPANGO, SAN SALVADOR.

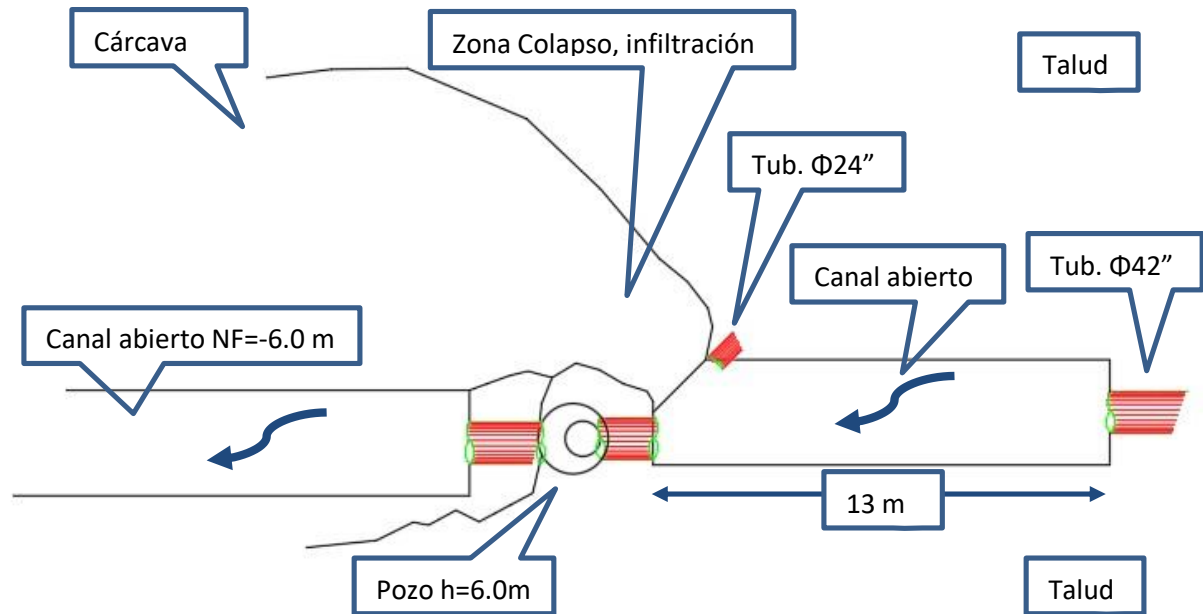
Figura 5. Diagrama de descarga de Sistema de Aguas lluvias.

Problemática 1: Colapso parcial de canaleta abierta del Sistema de Drenajes de Aguas lluvias. Ver **Figura 5:**

- La zona con problemas corresponde a un tramo del canal abierto mostrado en la **Fotografía 1 y 2**, que recoge las aguas lluvias de la Comunidad a través de una tubería de 42” de diámetro y conecta con un pozo de altura aproximada de 6 m, para finalmente descargar hacia Quebrada Invernal S/N. El tramo de canal abierto tiene una longitud aproximada de 13 m.

- Existe una segunda tubería de menor diámetro (18 a 24 pulgadas aprox.) que aporta agua al canal, ubicada en el margen derecho, justo en la zona donde ha colapsado parte del canal.

- Justo en la zona de transición para conectar el canal con el pozo construido para controlar la caída a nivel de la Quebrada (aproximadamente 6.0 m de desnivel), en el margen derecho, se observó el colapso parcial de un tramo mayor a los 0.5m de diámetro; en dicho punto el agua se ha estado infiltrando, lo que ha erosionado el talud y la base de relleno en donde se apoya

el canal; indicando que el material prevaleciente en la zona se identifica como Tierra Blanca. La erosión y su consecuente socavación, una porción del canal ha quedado en el aire. Ver **Fotografía 3**. Al momento de la inspección, el pozo no presentaba daños que pudieran afectar su estabilidad estructural.

- Reparar la zona de colapso parcial, apuntalando la zona y rellenando la base de soporte del canal con material selecto debidamente compactado; de ser posible, con suelo-cemento.

- Reconstruir la zona de colapso parcial del canal, con mampostería de piedra y colocar un repello en todo el canal para evitar infiltraciones.
- Se deben conformar los taludes en las partes de la ladera de la quebrada que presenten deslizamientos y reconfigurarlos adecuadamente dependiendo de las características de la zona, brindando la protección debida mediante la revegetación del sector, evitando construcciones en las cercanías a la corona, ya que debe garantizarse la zona de protección o retiro según los requerimientos establecidos en la normativa nacional.

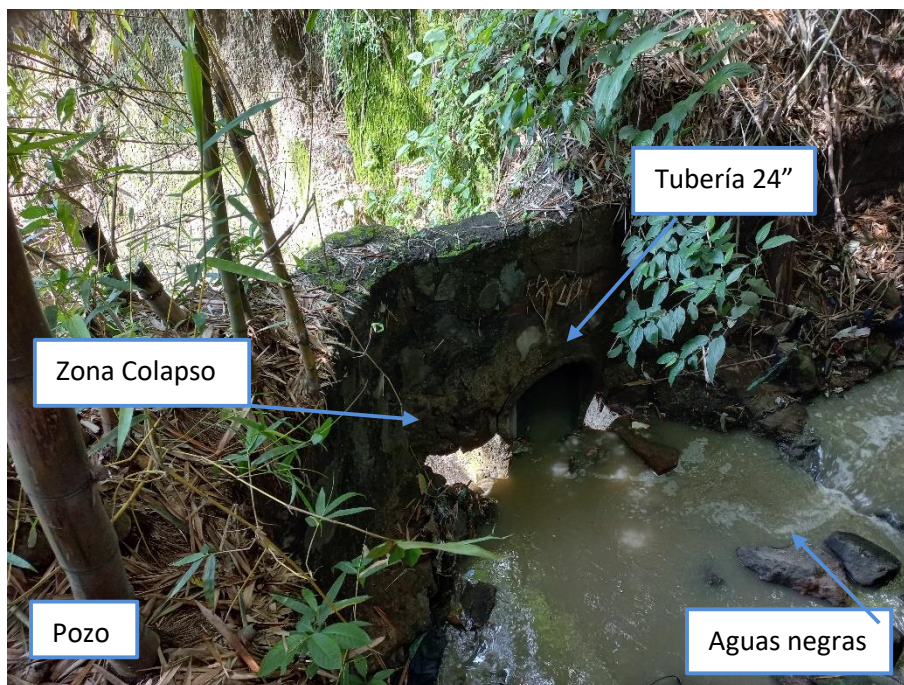
- Con la pérdida de material, la erosión ha afectado a todo el talud; el cual posee una pendiente bastante pronunciada, casi vertical, con una altura aproximada de 10 metros, indicando que este no cuenta con Obras de Protección. Como medida emergente, los habitantes han tratado de revegetar la zona para evitar mayor erosión en el sector.
- En el canal se pudo observar un flujo constante de Aguas Negras proveniente del desvío provisional realizado por ANDA mientras lleva a cabo unas reparaciones en el sector. Este flujo sigue erosionando el talud, permitiendo que las dimensiones de la socavación sigan aumentando.

Fotografía 2 Zona de Colapso de Canal Abierto, mostrado en Figura 5; al fondo obsérvese talud erosionado

- El resto del talud se debe conformar garantizando que soporte las cargas del canal y alrededores del pozo; dicho talud debe contar con una pendiente que garantice su estabilidad, pudiendo contemplar también la conformación de bermas y debe protegerse con cobertura vegetal; si las condiciones no son óptimas para la estabilización con vegetación, se deberá analizar la estabilización mecánica del talud a partir de un estudio de suelos del sector.

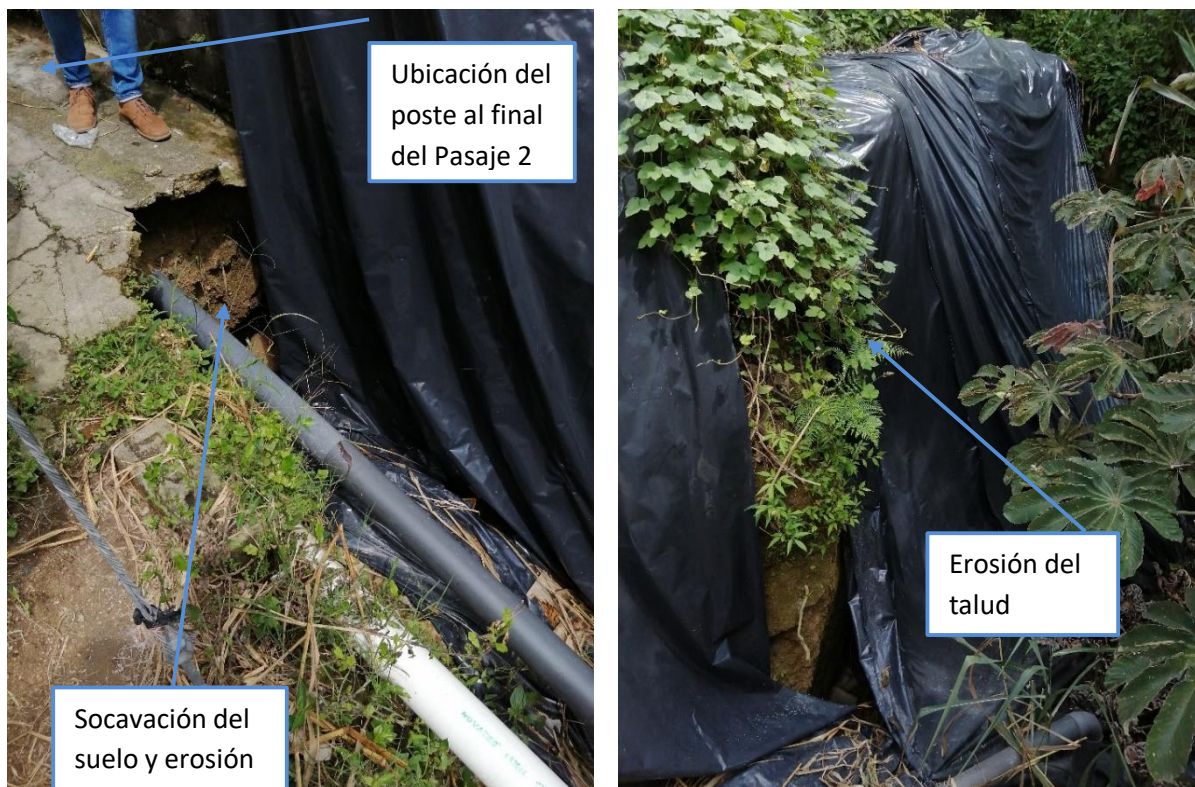
- El Pasaje 1 es el punto más alto de los márgenes de la quebrada donde varios lotes y viviendas han sido abandonadas. En el Pasaje 2 la erosión ha provocado que un poste de alumbrado eléctrico ubicado al final del pasaje se encuentre a pocos metros de colapsar, pues se ha perdido el soporte del piso del pasaje y el suelo de los márgenes (ver **fotografía 4**). En el Pasaje 3, se pudo observar erosión del suelo y gran cantidad de basura producto de la acumulación por parte de los habitantes de esa zona. En el Pasaje 4, también se observa erosión en el talud del margen izquierdo de la quebrada generando riesgo para estos habitantes (ver **fotografía 5**).

Fotografía 4. Estado actual del final del Pasaje 2.

- Cubrir con plástico los sectores del talud que aún no estén protegidas con este material en el borde de la ladera de la quebrada, para evitar que continúe la erosión.

- Sembrar vegetación idónea para el control de erosión, sugiriéndose el uso de arbustos o hierba, de modo que su tamaño no incremente la carga sobre la corona de talud.

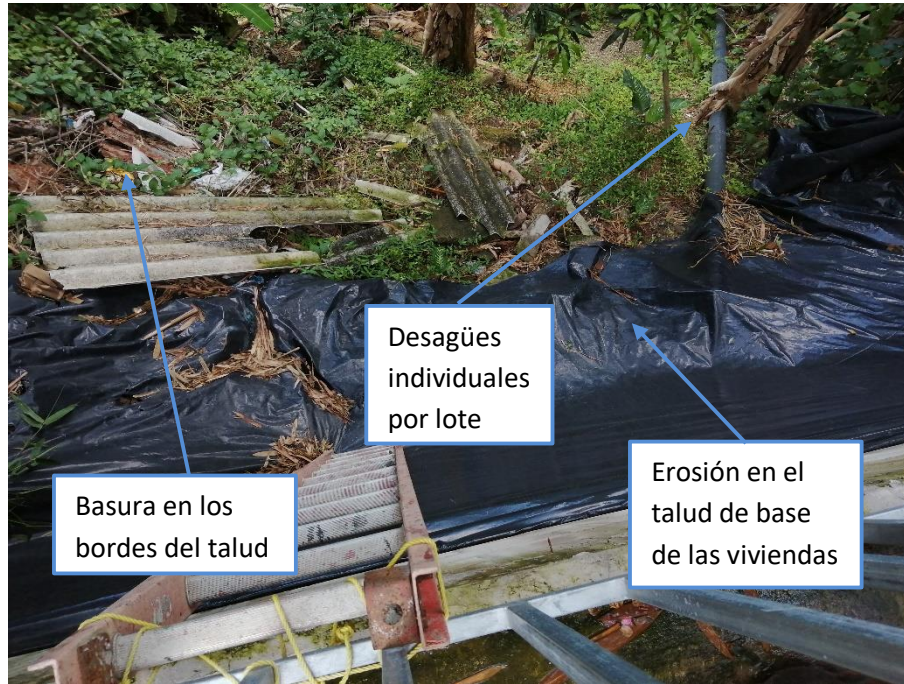
Fotografía 5. Estado actual de Final del Pasaje 4.
