MINISTERIO DE
OBRAS PÚBLICAS
Y DE TRANSPORTE

MOP-DACGER-068-24-02-2022

INFORME REF. VMOP-DACGER-073-2021
INFORME TÉCNICO: INSPECCIÓN EN LOTIFICACIÓN SAN ANTONIO,
COMUNIDAD LA CUCHILLA, MUNICIPIO DE OLOCUILTA,
DEPARTAMENTO DE LA PAZ.

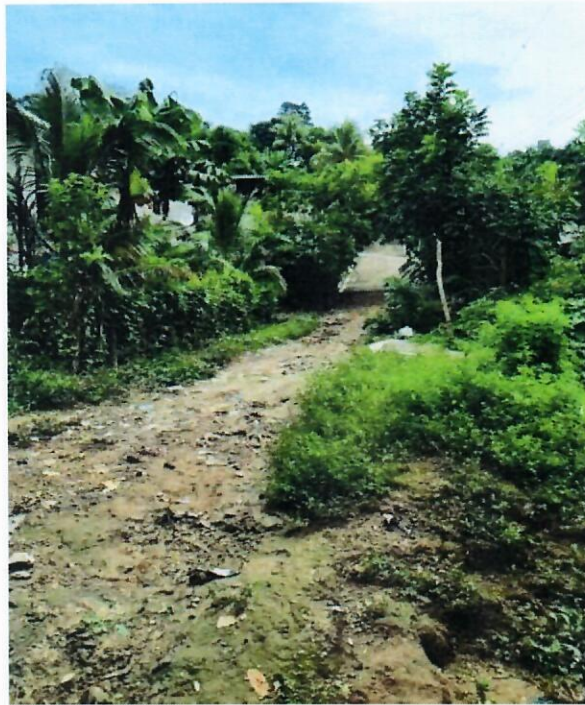
- En el sector existe un pasaje que conecta a las diferentes propiedades de la Lotificación, el cual no se encuentra pavimentado, sin embargo, los habitantes manifestaron que por iniciativa propia lograron pavimentar los primeros 15 m aproximadamente de calle. Al momento de la inspección se observaron signos de erosión en la calle como producto de la escorrentía superficial, especialmente en la transición el tramo pavimentado y no pavimentado. Es de resaltar que la comunidad carece de un sistema de drenajes de aguas lluvias (ver, **Fotografía N°1**).

Fotografía N°1. Calle de la Lotificación San Antonio, en la cual se solicita pavimentación.

- En el caso de la Lotificación San Antonio la falta de un adecuado sistema de drenaje superficial y la carencia de una superficie de rodadura adecuada (pavimentación) ha influenciado en la erosión del camino.
- En los taludes de La Comunidad La Cuchilla no se pudo observar signos de erosión que pongan en riesgo la calle de acceso.

- Es importante realizar la pavimentación del pasaje en la Comunidad San Antonio, e incorporar un adecuado sistema de drenaje de aguas lluvias para captar, conducir y depositar de manera controlada las aguas hacia la Quebrada existente.
- Se recomienda evaluar por parte de la Municipalidad la construcción de un puente peatonal que garantice la seguridad de sus usuarios, especialmente durante la época de invierno, para lo cual, será importante tener el consentimiento de los propietarios de las parcelas colindantes a la ambas márgenes de la quebrada para su construcción.
- A partir de este punto y en dirección hacia la carretera, se recomienda la construcción de una canaleta en un lateral del camino rústico, con el objeto de encauzar el agua; así mismo se sugiere la pavimentación del camino para uso peatonal.

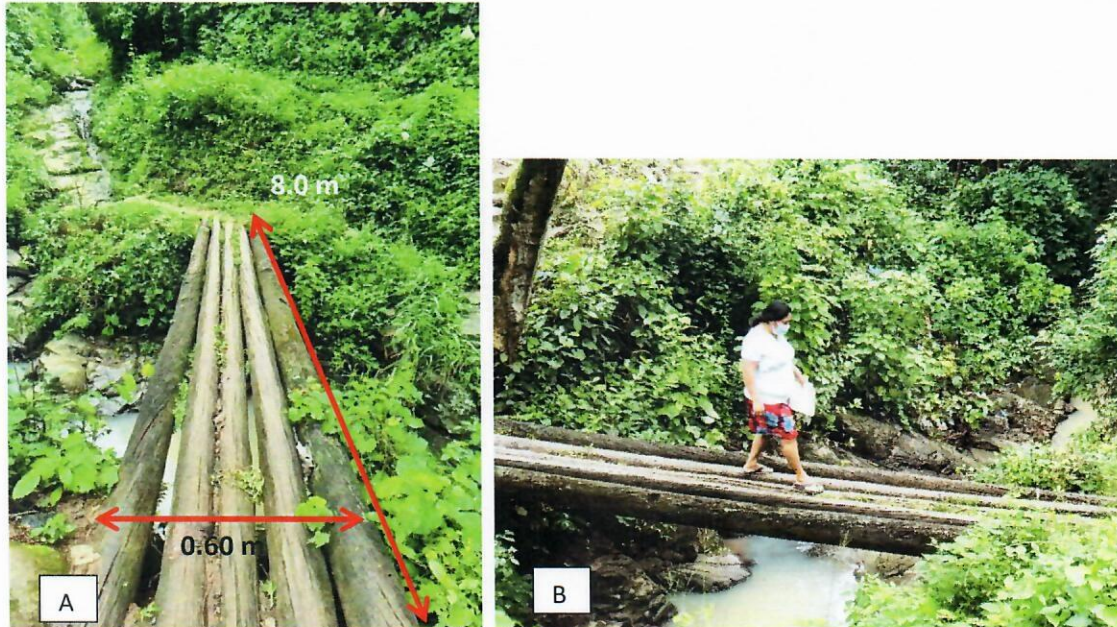
- Además de la solicitud de pavimentación de la calle, los habitantes expresaron la necesidad de la construcción de un puente vehicular, ya que el puente existente es de tipo peatonal, conformado por troncos de árbol, con una longitud de 8.0 m y un ancho de 0.60 m (ver, **Fotografía N°2**). El puente intercepta una quebrada (sin nombre) de tipo invernial. Según lo observado por los habitantes, el nivel máximo alcanzado por el flujo del agua en época de invierno es 2.0 m, justamente el gálibo del puente. Cabe mencionar que el único acceso al puente es un sendero rústico peatonal.

Fotografía N°2. Puente peatonal; A) Vista desde el puente; B) Vista hacia el puente desde aguas arriba de Quebrada S/N; nótese el riesgo que representa.

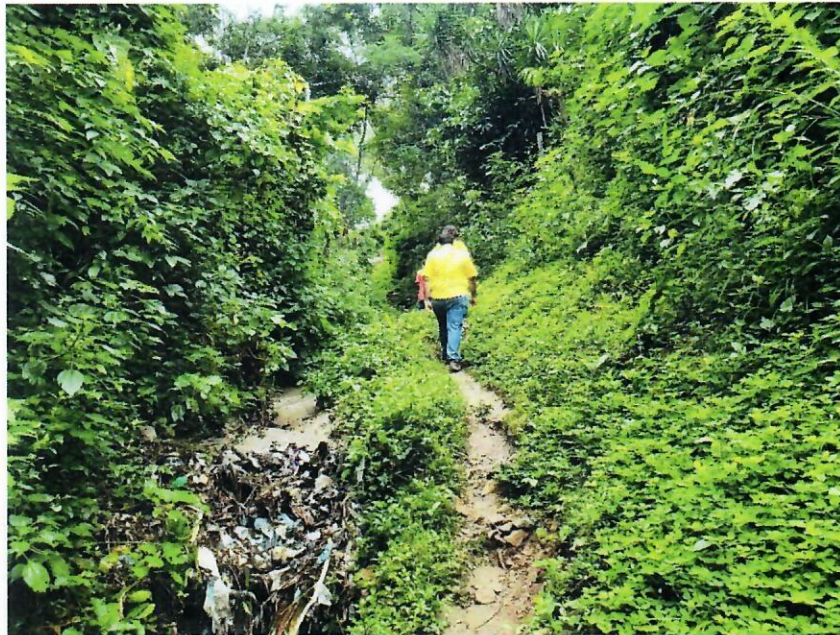
- A partir del puente y en dirección hacia la Calle Antigua a Comalapa el sendero rústico tiene mayor pendiente, y con la ocurrencia de lluvias, la escorrentía baja por el sendero, dificultando transitar por la zona; los habitantes manifestaron que el interés de mejoramiento también se debe a que, usando dicho camino, se llega más rápido hacia la carretera que utilizando el acceso que actualmente tienen, en el que deben de recorrer mayor distancia.

Fotografía N°3. Sendero después de puente peatonal para salir a la Carretera; nótese erosión en costado izquierdo por falta de obras de drenaje

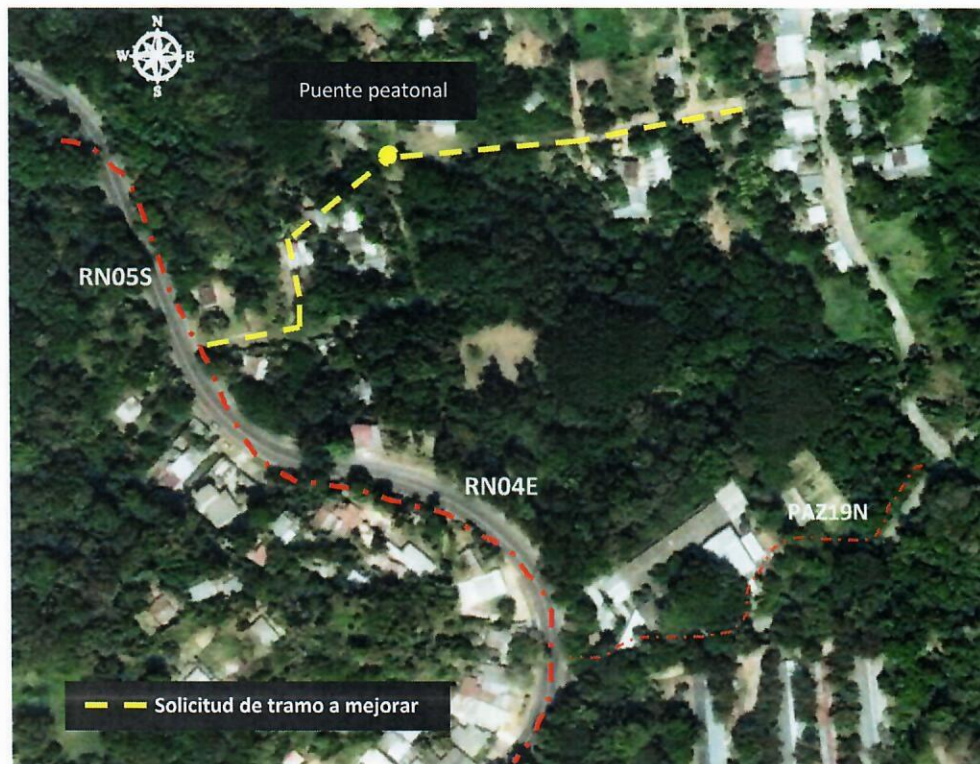
- Se identificó que el tramo a pavimentarse es de aproximadamente 280 m, comprendidos desde el final del tramo ya pavimentado hasta donde se ubica un puente peatonal artesanal.

Imagen N°3. Ubicación del puente peatonal y tramo de calle no pavimentada. Lotificación San Antonio.
Fuente: Google Earth, octubre 2021.

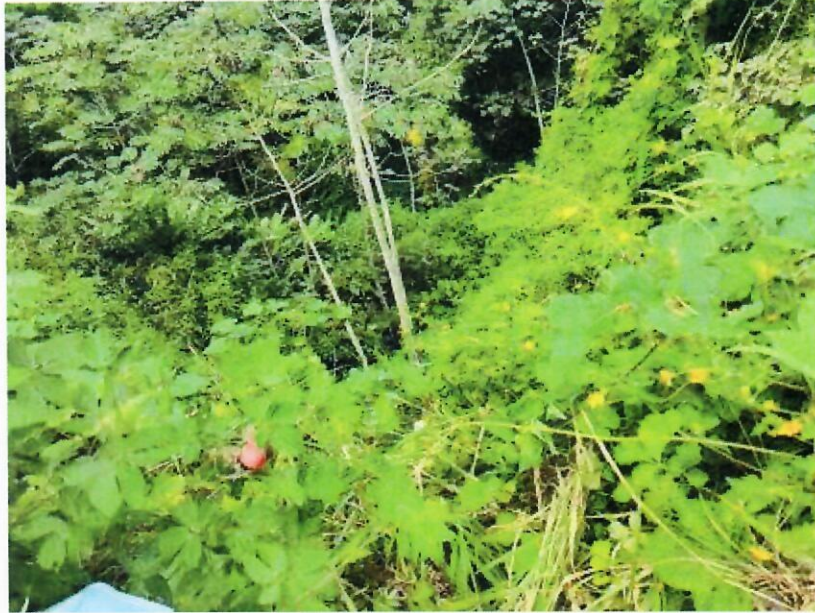
- Al momento de la inspección se hizo un recorrido en conjunto con representantes de la comunidad para identificar la problemática, sin embargo, debido a la densa vegetación no se pudo observar la erosión sobre los taludes.

- Según lo manifestado por los habitantes al pie del talud se encuentra un río, que de acuerdo a la base de datos del MARN es conocido como Río El Silencio, afluente del Río Comalapa. Se logró identificar que la altura de los taludes es de aproximadamente 40.0 m desde el nivel de calle hacia pie del talud (ver, **Fotografía N°4**). Es de resaltar que la calle se ubica en la corona de los taludes.

Fotografía N°4. Taludes sobre carretera.
