INFORME DE INSPECCIÓN A COLONIA SANTA MATILDE, PASAJE SAN NICOLAS, MUNICIPIO DE MEJICANOS, DEPARTAMENTO DE SAN SALVADOR

Asunto: Verificación de problemas de inundación en pasaje San Nicolas

Fecha: viernes 15 de octubre de 2021

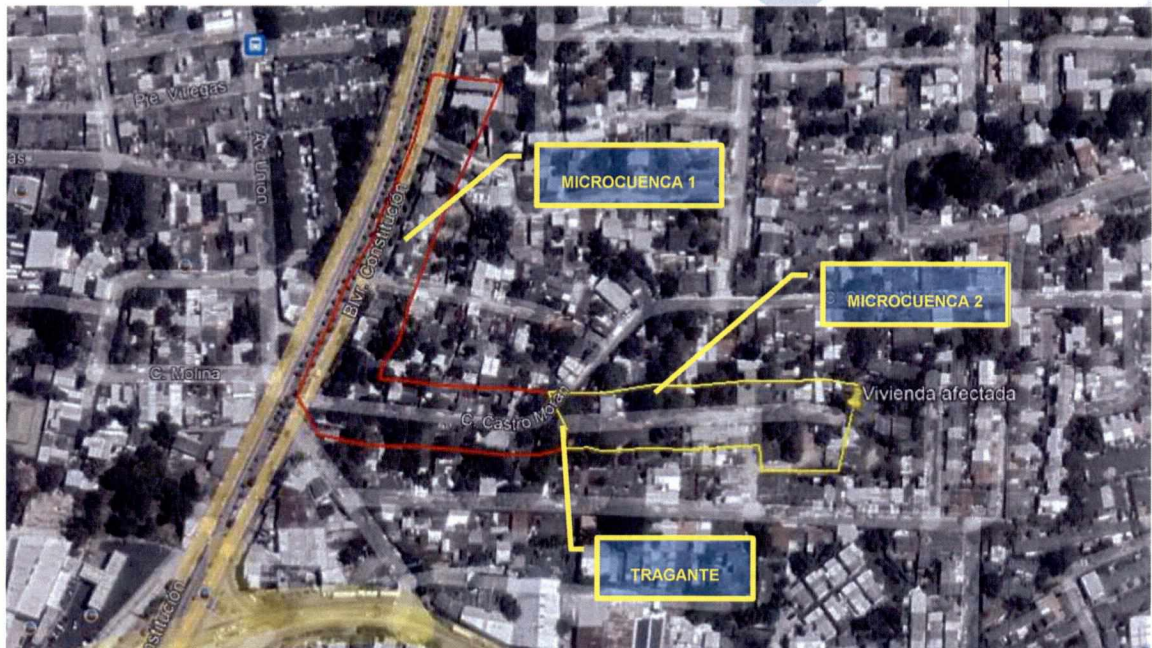
Figura 2. Microcuencas urbanas que descargan en el canal existente.

- Se pudo observar que la cuenca urbana que drena hacia la zona de interés inicia desde el bulevar Constitución, ingresando por la calle Castro Morán y finalmente direccionando parte del flujo hacia el sector del pasaje San Nicolás; sin embargo, se encontró un tragante en el punto donde se intersectan la calle Castro Morán y el pasaje San Nicolás, por lo que se hace la diferenciación de las dos microcuencas, la parte alta, que dirige la escorrentía superficial hacia el tragante en mención, el cual no captura el flujo en su totalidad, por lo que, el excedente escurre superficialmente hacia el sector de la microcuenca 2, provocando las inundaciones en la parte más baja.

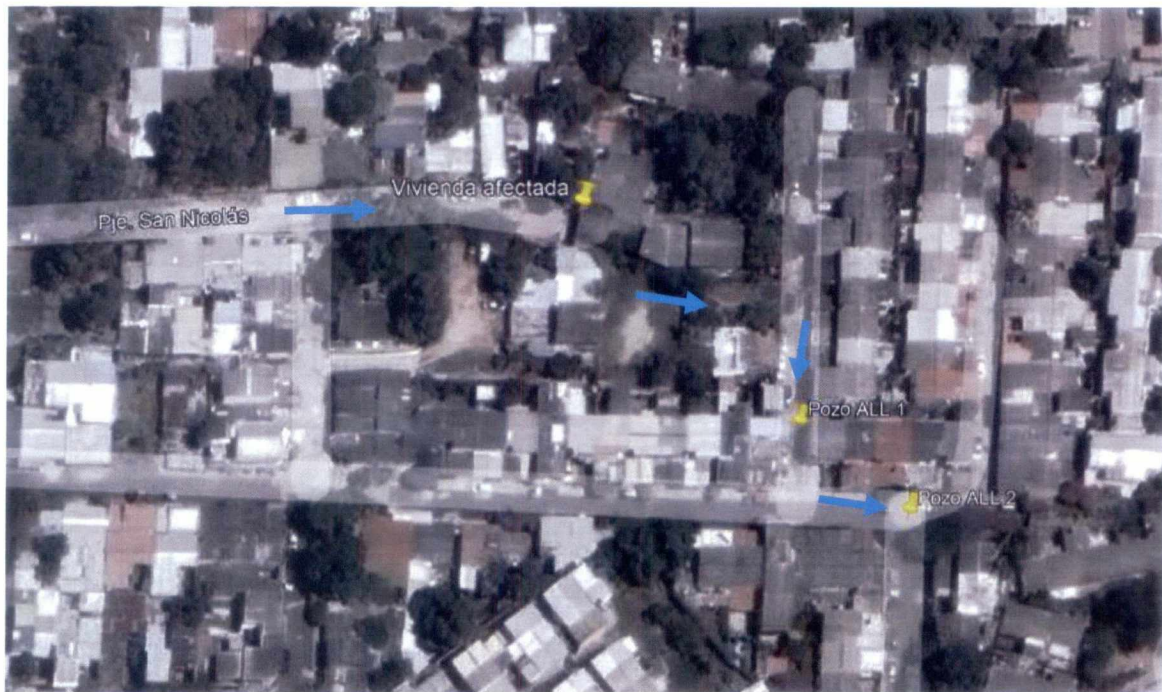
Figura 3. Flujos de escorrentía y ubicación de pozos identificados.

- Existe una canaleta al final del pasaje, la cual direcciona el flujo hacia una tubería existente en la zona verde (PVC 15”), posteriormente, la tubería descarga el flujo sobre el pasaje ubicado aguas abajo, en el cual se encontró un pozo de aguas lluvias azolvado y zonas donde se encuentran tragantes, sin visualizar el pozo, esto debido a que se encuentran cubiertos de mezcla asfáltica.
