MINISTERIO DE
OBRAS PÚBLICAS
Y DE TRANSPORTE

**DIRECCIÓN DE GESTIÓN SOCIAL
INFORME DE INSPECCIÓN TÉCNICA SOCIAL Y
REUNIÓN CON CIUDADANA SOLICITANTE**

Solicitud: Inspección por inundación de vivienda en cada invierno y obras para canalización de aguas lluvias.

Lugar: Final de calle Castro Morán, Colonia Santa Matilde, Mejicanos, departamento de San Salvador.

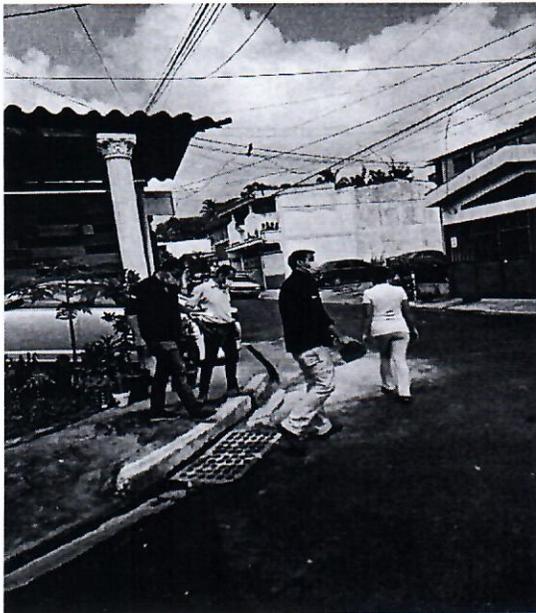
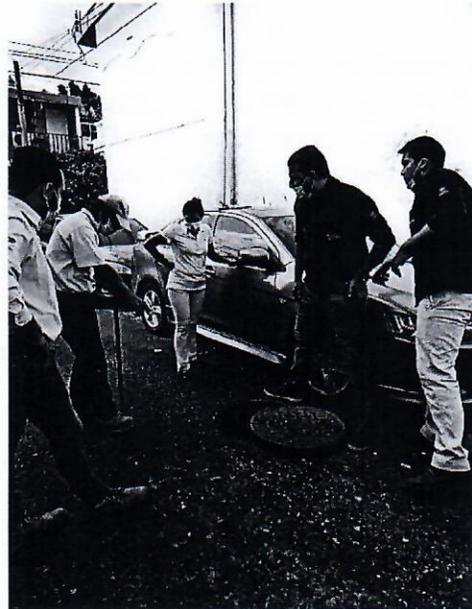
Registro fotográfico:

La inundación se genera en cuestión de minutos y puede alcanzar hasta un metro de altura en la parte más baja de la calle Castro Morán, que carece de pozos de aguas lluvias y puede demorar hasta tres horas en ser evacuada.

El problema de inundación lo viven desde hace 25 años, el cual se ha hecho mayor por conexiones ilegales recientes que aumentan el caudal, falta de mantenimiento de pozos (uno tapado y otro funcionando al 30%), poca capacidad hidráulica para captar las aguas en los drenajes existentes.
