REF. No. VMOP-DACGER-063/2021

**INFORME TÉCNICO: TOMOGRAFÍA ELÉCTRICA EN RESIDENCIAL SANTA LUCÍA,
MUNICIPIO DE ILOPANGO, DEPARTAMENTO DE SAN SALVADOR.**

Octubre de 2021

Objeto de la Inspección: Aplicar la metodología geofísica de tomografía eléctrica para la caracterización de los estratos existentes en la zona de obras de mitigación construidas en la Residencial Santa Lucía en base a sus características de resistividad.

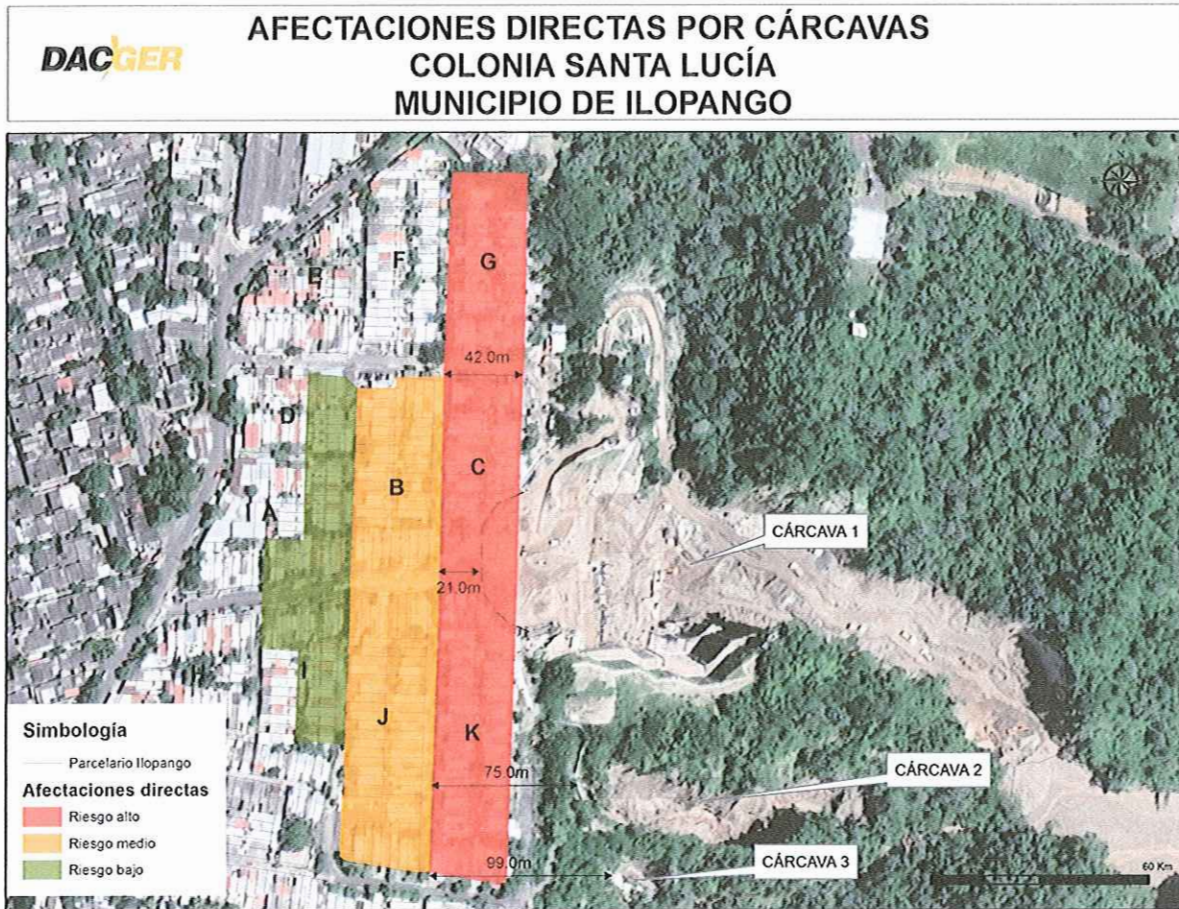
Hacia el año 2019, el continuo avance de dicha cárcava alcanzó a afectar algunas viviendas cercanas a la zona de origen de la misma, avanzando hasta alcanzar algunas viviendas de los bloques C y K, por lo que se pudo categorizar la zona con 3 niveles de riesgo: alto, medio y bajo, por lo que se tuvo que realizar estudios para una nueva propuesta de obras de protección. El riesgo alto fue definido en los polígonos C, G y K, como se muestra en la siguiente imagen:

Imagen No. 1 Afectaciones directas y nivel de riesgo
 Fuente: DACGER

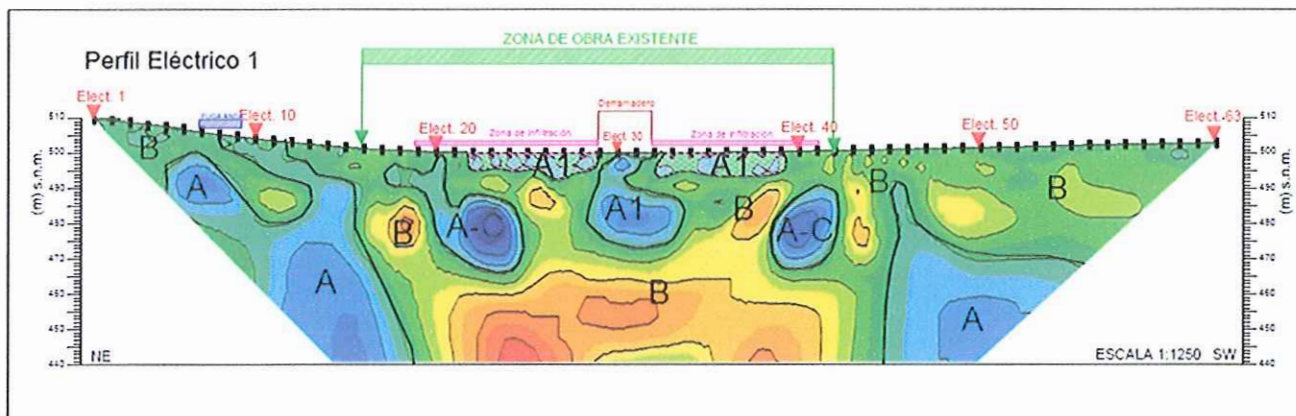
Para efectos de practicidad, en el perfil de tomografía eléctrica se identificaron dos estratos que denominaremos como **A** y **B** (ver **Imagen N° 7**) con características diferentes de resistividad, los cuales definen el grado de saturación de los materiales del relleno conformado, que por lo general se compone de ceniza volcánica o tierra blanca joven (TBJ).

En la zona central del perfil, donde se encuentra ubicada el relleno realizado para la obra de protección, comprendida entre los electrodos 16 y 40, se puede observar variaciones de resistividad, desde 1 ohm x m hasta mayores de 2,000 ohm x m. Cabe mencionar que el relleno conformado fue compactado y estabilizado con bermas de aproximadamente 10 metros de altura y protegidas en la zona frontal con geotextil.

En la zona comprendida entre los electrodos del 21-25 y del 38-42, a una profundidad aproximada de 25 metros por debajo del nivel del tendido, se identificaron sub-estratos que denominaremos como **A-C** (ver **Imagen N° 7**), con valores de resistividad variables desde 1 a 7.5 omh x m, coincidiendo estas con las características asociadas a la presencia de estructuras de pared anclada (ver **Imagen N° 8**). Es posible que dichos anclajes, en temporada de invernal, pudieran mantener por mayor tiempo el flujo natural de agua que se infiltra en las zonas altas de la residencial. Por otro lado, debajo de este se detectó un estrato que se ha denominado como **B**, con resistividades altas arriba de los 350 omh x m, los cuales están asociados al elevado grado de compactación e impermeabilización que obtuvo al conformarse el relleno.

En la zona central del perfil, entre los electrodos 29 y 31 se encontró un sub-estrato identificado como **A1**, en el cual se detecta humedad considerable, y que se asocia a su cercanía a un pozo de descarga de aguas lluvias construido en la zona, cuya base se localiza aproximadamente a 15 metros de profundidad, con respecto del nivel de rasante de la calle. También en la parte superficial del perfil de tomografía eléctrica, en específico entre los electrodos 19-29 y 31- 39, con un espesor de aproximadamente 3 metros, se localizan zonas con humedad, las cuales se ubican en áreas donde actualmente está una zona sin construcción y que no cuentan con ningún tipo de impermeabilización (ver **Imagen N° 8**).

En las áreas contiguas a la obra de protección, entre los electrodos del 1 al 16, hacia el noreste, y del 43 al 63, hacia el sur-oeste se detectaron estratos con valores de resistividad variables de 7.5 a 51.2 ohm x m, asociados a humedad considerable, entre los 30 y 40 de profundidad medidos desde el nivel de la calle o del tendido realizado, los cuales fueron denominados como tipo **A**, los cuales por las características naturales de la tierra blanca y por ser zonas que no forman parte del relleno realizado en la

obra, se componen de materiales con características de mayor permeabilidad, asociadas a un mayor grado de saturación.

Imagen N° 7. Perfil de Tomografía Eléctrica Obtenido.

- Mantener un monitoreo de las condiciones de humedad en la zona mediante la realización de tomografía eléctrica en temporada seca y en temporada invernal, para evaluar el comportamiento de las zonas identificadas con valores de resistividad bajos (zonas húmedas).

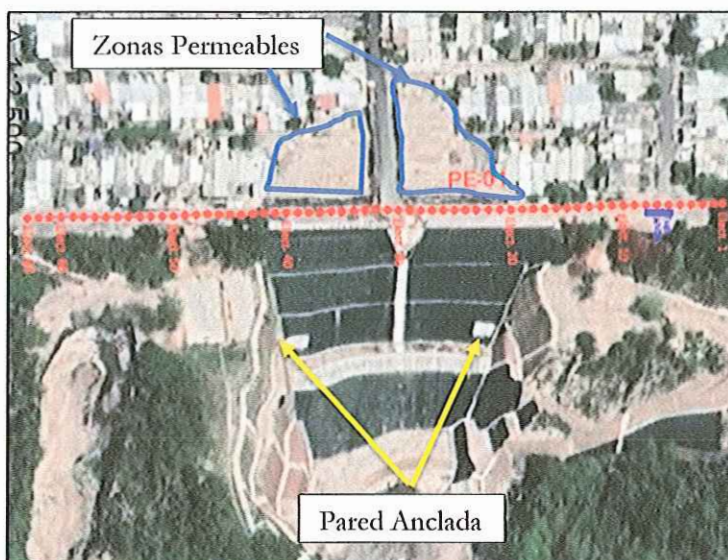
Imagen N° 8. Ubicación de zona de pared anclada en obras de mitigación.

- Se recomienda que en las zonas identificadas como “permeables” en la Imagen No. 8, se realicen trabajos de impermeabilización a corto plazo, para evitar exceso de infiltración en zonas vulnerables y que pueda tener daños la obra a largo plazo.
