INFORME REF. MOP-DACGER-30-2019.
INFORME TÉCNICO: INFORME DE SEGUIMIENTO A CÁRCAVA EN COLONIA SANTA LUCIA. ILOPANGO, SAN SALVADOR.

1. **Objeto de la Inspección:** actualizar la situación de riesgo generado por la cárcava al final de la calle principal de la urbanización Residencial Santa Lucía, en el municipio de Ilopango, a fin de proporcionar recomendaciones de atención a la emergencia. .
2. **Fecha y hora de la Inspección:** 24 de octubre de 2019
3. **Personal de Inspección:**

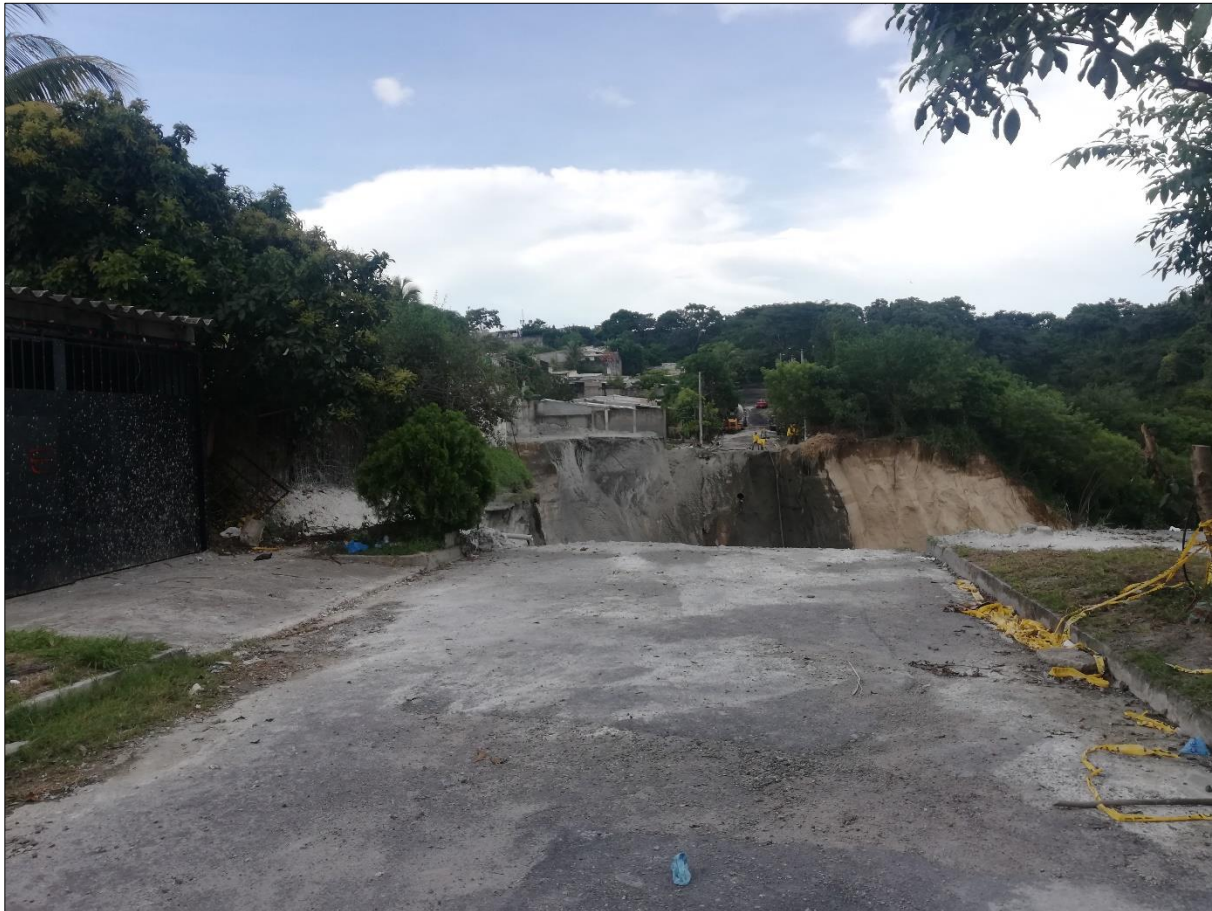
Para el 24 de octubre de 2019, el aumento de las dimensiones de la cárcava era notable, sobre todo en los flancos izquierdo y derecho con relación a las dimensiones observadas previamente y reportadas en el informe REF. MOP-DACGER-26-2019.

Fotografía 1. Vista de vivienda de Block K desde Avenida Santa Lucia. 24/10/2019

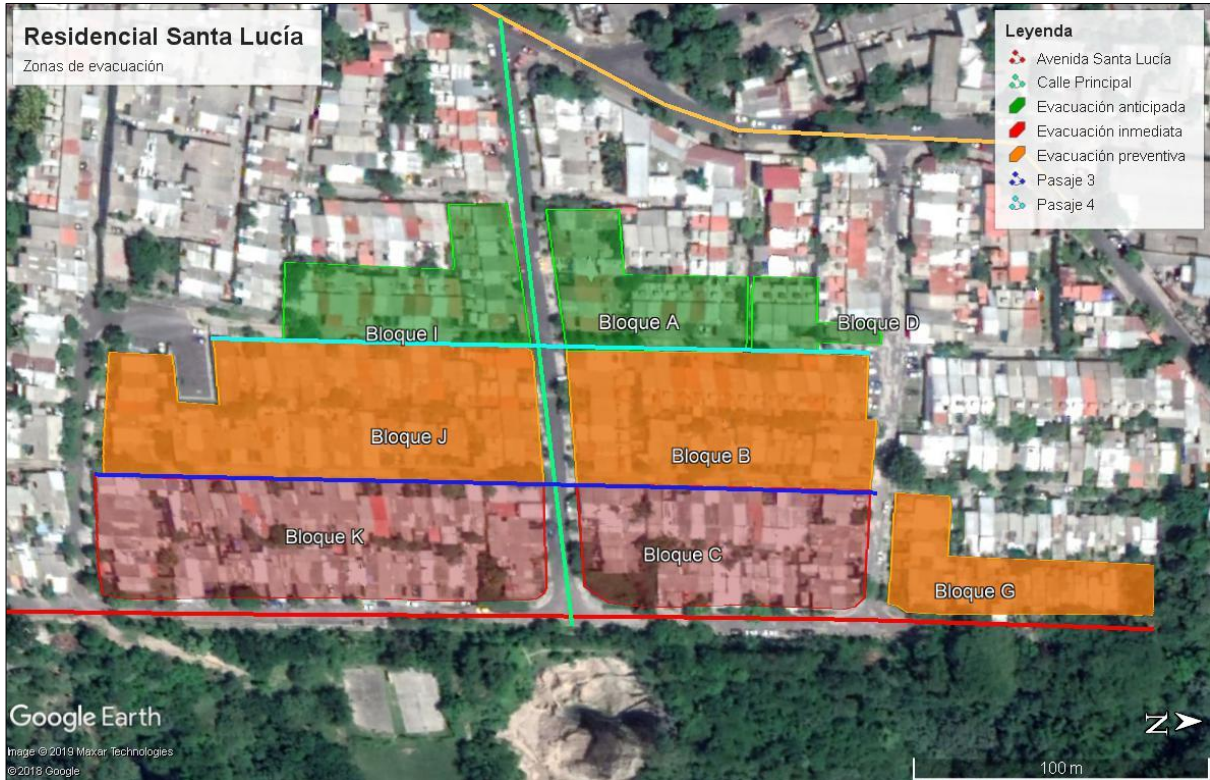
Debido a que además de las tuberías principales existen tuberías laterales que también erosionan significativamente, el nivel de riesgo también toma en cuenta la distancia de las viviendas a los flancos laterales. Se presenta un esquema aproximado de las viviendas a evacuar (imagen 2).

- La zona de evacuación inmediata la constituyen todas las viviendas ubicadas en los bloques K y C.
- La zona de evacuación preventiva está conformada por todas las viviendas que forman parte de los bloques B y J, además de las viviendas del bloque G ubicadas sobre el Pasaje #2 y final Avenida Santa Lucía
- La zona de evacuación anticipada son las viviendas ubicadas en los bloques A e I sobre el pasaje #4; y las viviendas 1, 2, 3, 4, 5, 6, 7 y 8 del bloque I; y las viviendas 1, 2, 3, 4, 5, 6, 7 y 8 del bloque A sobre la Calle Principal. De esta zona también forman parte las viviendas 1, 19, 20, 21, y 22 pertenecientes al bloque D.

Imagen 2. Esquema de viviendas a Evacuar.

Debido a la altura del escarpe y al rápido avance que puede tenerse durante un proceso de lluvia de gran intensidad, que aún puede ser posible, se recomienda aumentar el área a evacuar en virtud de la proximidad de las viviendas al escarpe y flancos de la cárcava, de las complicaciones procedimentales que implicaría un retraso en la evacuación, ya sea por el avance de la cárcava como por el proceso constructivo de las obras de control o mitigación.
