**INFORME REF. MOP-DACGER-26-2019.**  
**INFORME TÉCNICO: INFORME DE SEGUIMIENTO A CÁRCAVA EN COLONIA**  
**SANTA LUCIA. ILOPANGO, SAN SALVADOR.**

1. **Objeto de la Inspección:** actualizar la situación de riesgo generado por la cárcava al final de la calle principal de la urbanización santa Lucia, en el municipio de Ilopango, a fin de proporcionar recomendaciones de atención a la emergencia. .

2. **Fecha y hora de la Inspección:** 14 y 15 de octubre de 2019

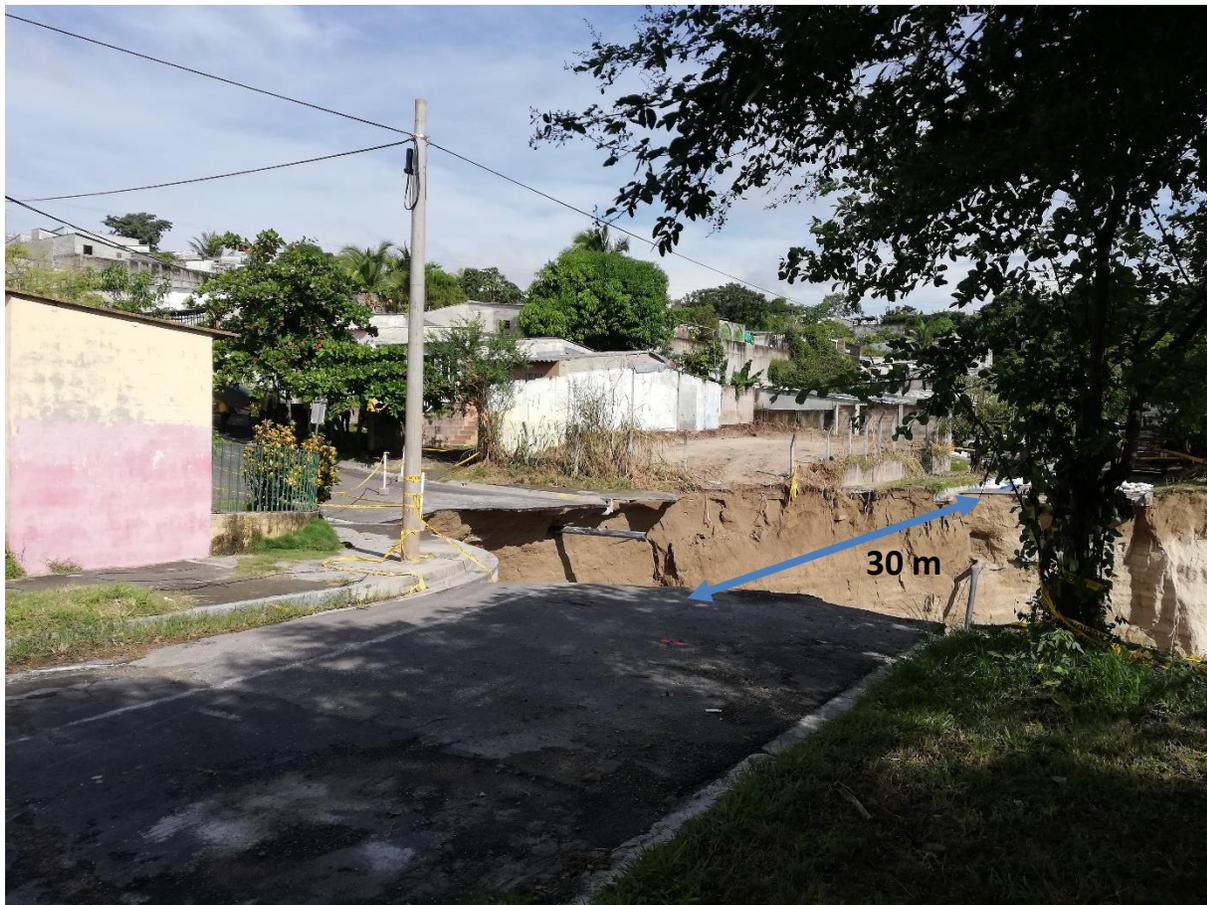
El 14 de octubre de los corrientes se determinó que el avance del escarpe de la cárcava ya había destruido por completo una porción de aproximadamente 30 metros de longitud de la Avenida Santa Lucia, estando ya el borde de la última vivienda de la calle principal, específicamente la vivienda número 1 del block K, a escasos centímetros del escarpe.

**Fotografía 1. Vista de vivienda #1 en Block K desde Avenida Santa Lucia. 14/10/2019**

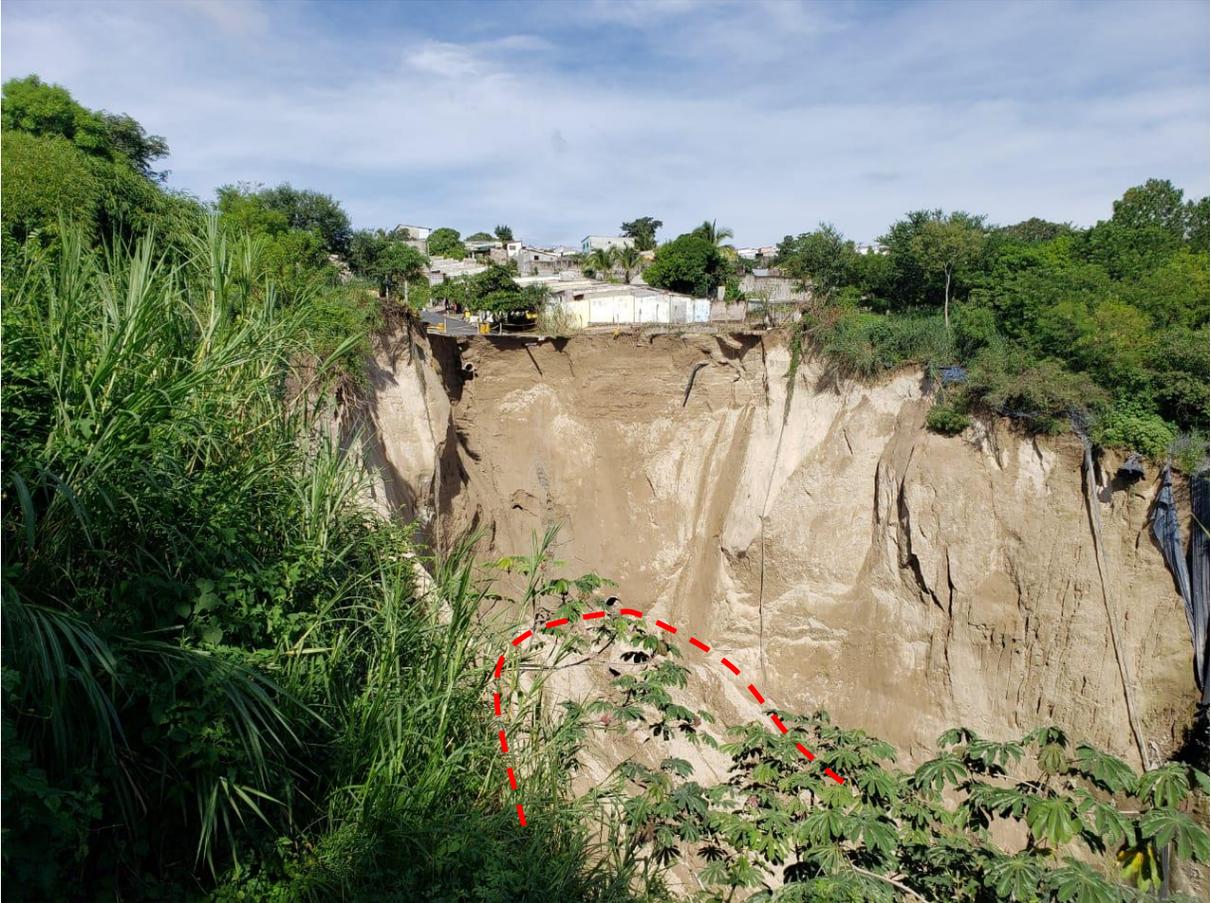
La profundidad de la cárcava al momento de la inspección del 14 de octubre era variable debido a que al fondo de la misma, aproximadamente al nivel de la tubería de 60", se ha depositado la mayor parte del material colapsado, formado una pendiente de material suelto.

**Fotografía 2. Vista del escarpe principal. 14/10/2019**  
**Nótese material depositado bajo descarga de tubería de 60”.**

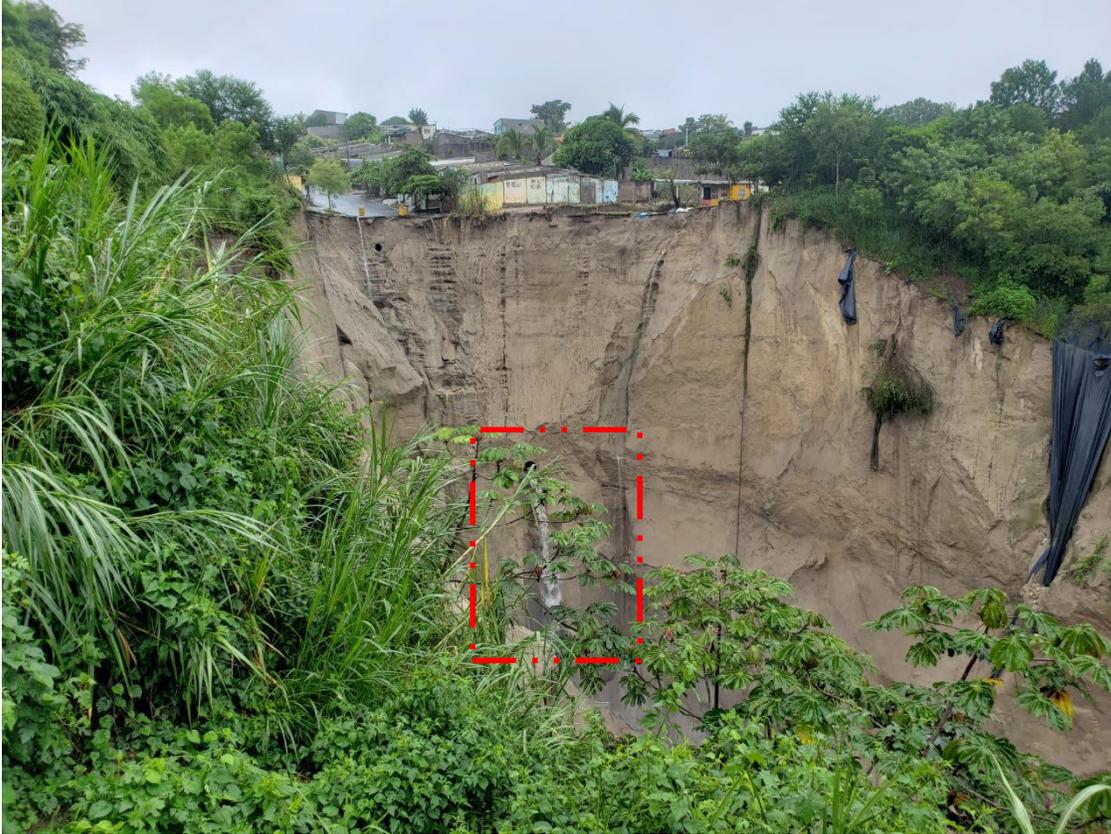
El avance de la cárcava registrado en 24 horas, como pudo comprobarse en la inspección del 15 de octubre de 2019 ha sido notorio. Esto ha sido así a pesar de las labores de reducción de flujo en el colector de 60 pulgadas efectuadas en pozo de visita ubicado en la intersección de la Calle Principal y la Calle Circunvalación. Un flujo significativo es aun apreciable en la tubería.

**Fotografía 3. Vista del escarpe principal. 15/10/2019**  
**Nótese el flujo en caída libre proveniente de la tubería de 60”**

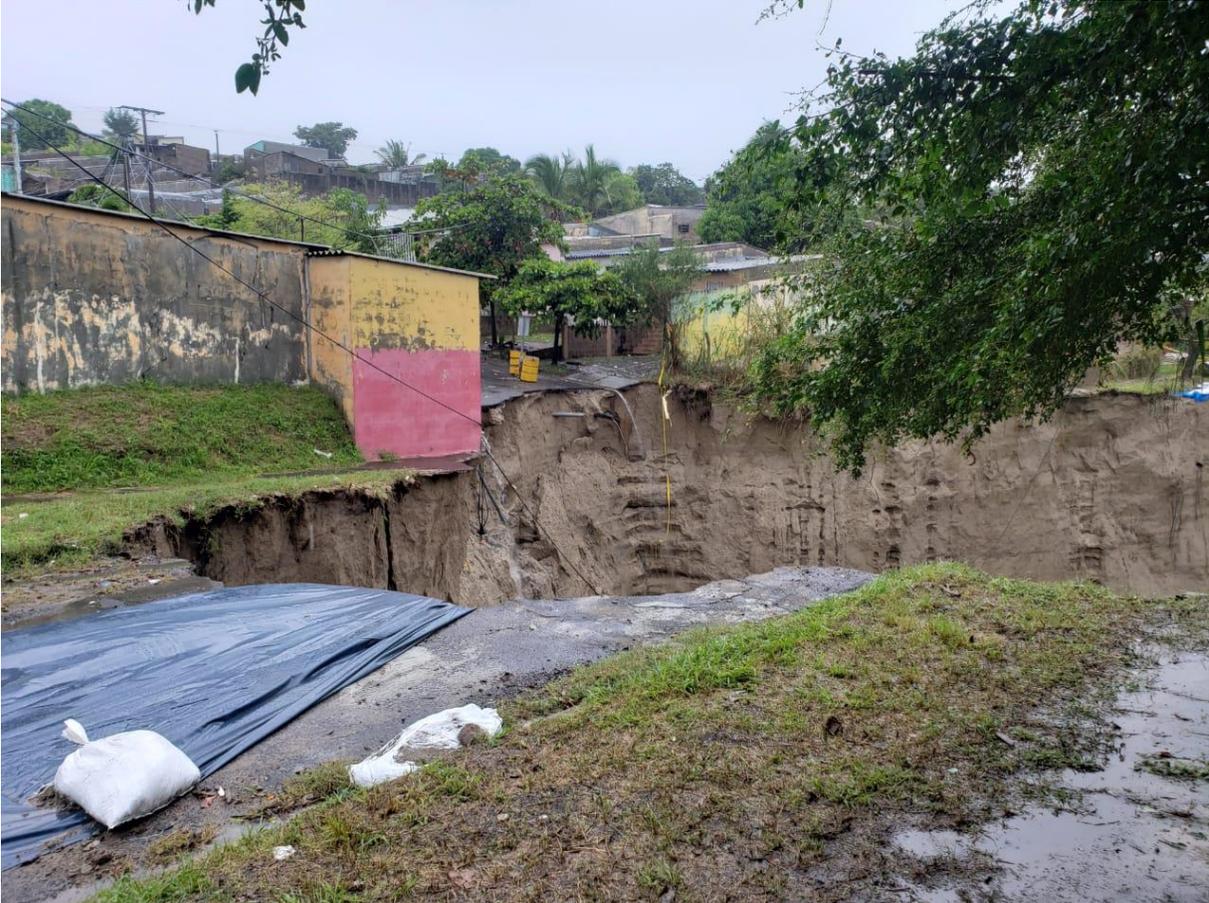
El material depositado en el fondo descrito el día anterior ha sido arrastrado por completo, observándose por tanto una altura total de la cárcava de más de 60 m. Con respecto a la vivienda número 1 del Block K ya es posible observar cimentaciones expuestas.

Fotografía 4. Vista de vivienda #1 en Block K desde Avenida Santa Lucía. 15/10/2019
