MINISTERIO DE OBRAS PÚBLICAS Y TRANSPORTE

REF. MOP-DACGER-SG-022-2019

INFORME TÉCNICO: INSPECCIÓN EN MURO DE CONCRETO LANZADO EN SANTA LUCIA

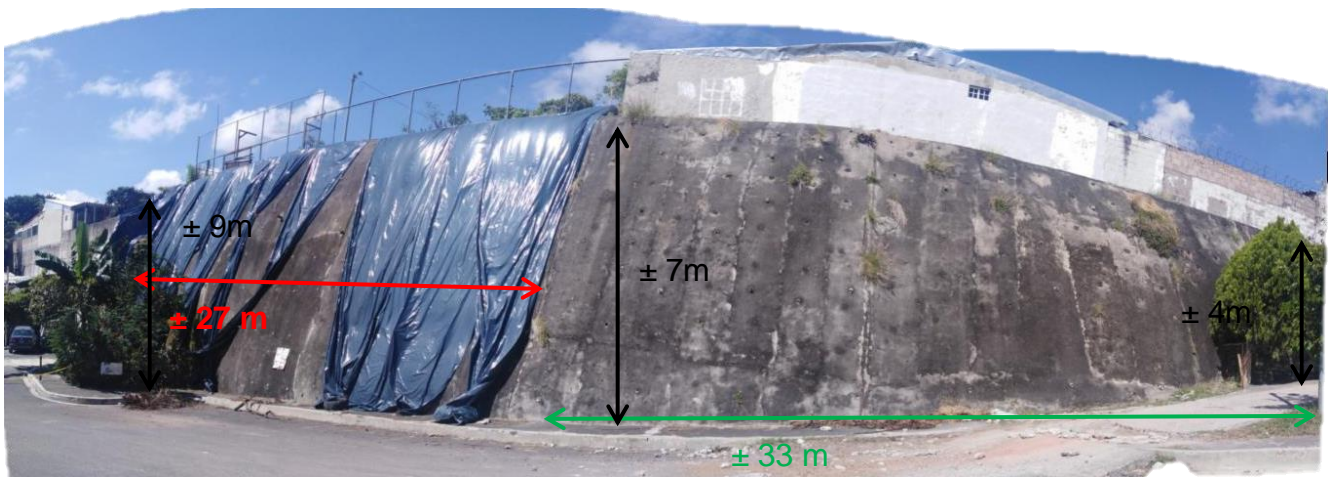
El día martes 14 de Octubre por la mañana se dio aviso de parte de la comunidad que un talud que colinda con el pasaje 9 había colapsado, dicho talud está cubierto por concreto lanzado su longitud total es de aproximadamente 60 m, la zona que presenta algún tipo de daños visible tiene una longitud de 27 m. (ver **Fotografía N°1.**)

Fotografía N°1. Vista general del talud

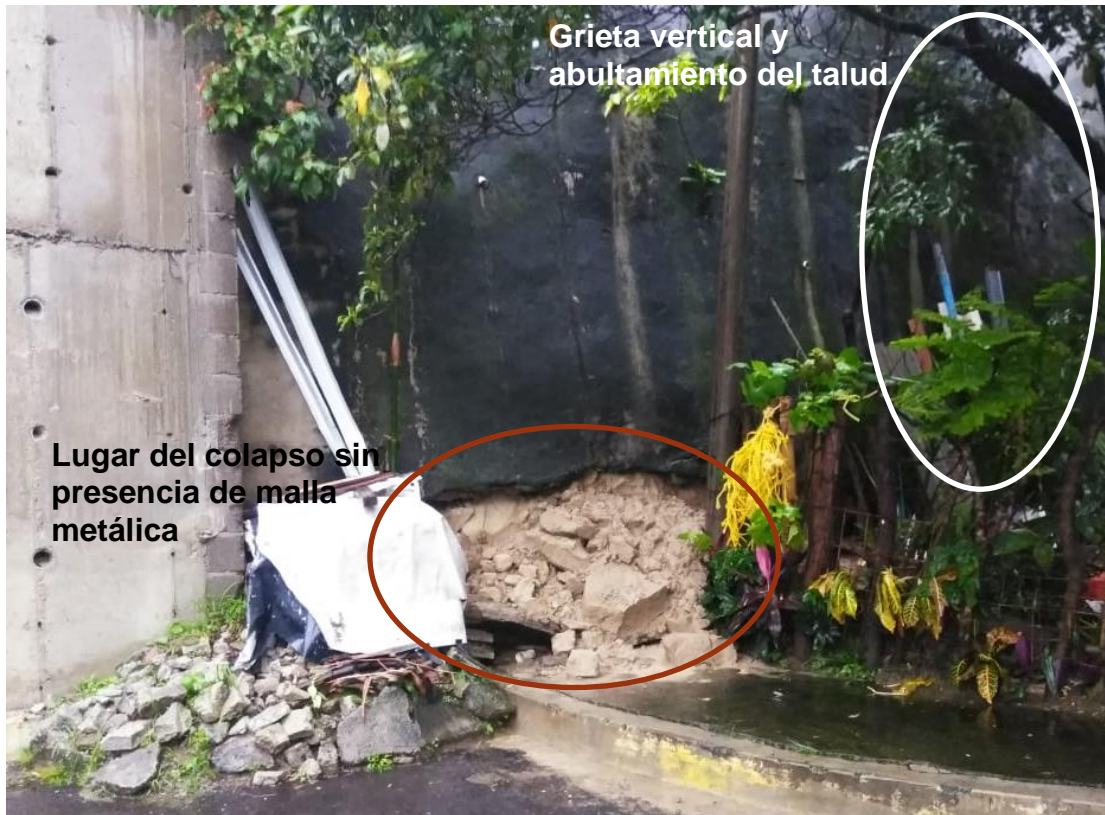
El talud presenta un colapso en el pie y cedió parte del concreto lanzado, como se puede evidenciar en la **Fotografía N°2**, al momento de la inspección no se encontró rastro de malla metálica en el concreto lanzado, a escasos centímetros de donde se dio el colapso, el concreto presenta un abultamiento (panza) y además tiene grietas.

Fotografía N°2. Lugar del colapso al pie del talud

Los muros de concreto lanzado deben de poder evacuar el agua que llega atrás de su pantalla, por lo que las barbacanas deben estar funcionando, de lo contrario se produce una acumulación de agua en la pantalla y crea presión lo cual hace que esta se abulte y se agriete. En el sector donde colapso el concreto lanzado no se evidencia malla metálica, esta malla entre otras cosas da soporte a la estructura ya que el talud tiene aproximadamente 9 m de altura (en la parte más alta) y su inclinación es casi nula.

Mantener tapado el sector con plástico, para que no se filtre agua por la parte de atrás del muro ni en la zona que esta desprotegida por el colapso.

Como obra se puede realizar en la parte baja del talud un muro de concreto de 1.5 m y luego poner concreto lanzado con refiero de malla electro soldada, se debe de garantizar el drenaje tanto en el muro de concreto como en el concreto lanzado. Ver esquema en Figura N°3.

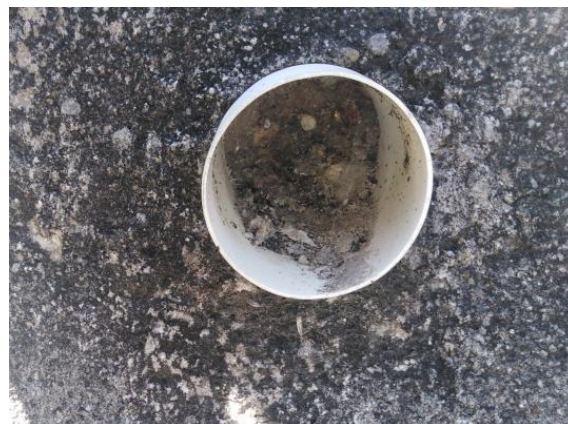
Se realizó una rápida inspección a las barbacanas de la parte baja ya que no parecían estar funcionando ya que no se observaba que saliera agua, al revisar se constató que estas no funcionan, ver **Fotografía N°3**. Como las barbacanas no funcionan el agua que se infiltra queda atrapada detrás del concreto lanzado.

Fotografía N°3. Acercamiento de las barbacanas
