REF. No. MOP-DACGER-009-2019.
**“INFORME DE INSPECCION ACTUALIZACION DE CONDICIONES DE FORMACION DE
CARCAVA EN COLONIA SANTA LUCIA.”**

FECHA DE INSPECCIÓN: Jueves 30 de Mayo de 2019.

UNIDAD SOLICITANTE: COE-MOP, Centro Operativo de Emergencia Ministerio de Obras Públicas.

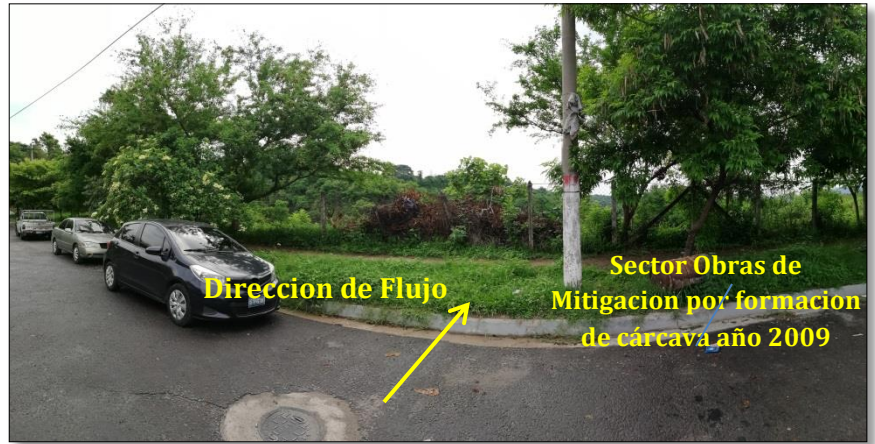
Se realizó visita de inspección en colonia Santa Lucía, específicamente en la intersección de la Avenida Santa Lucía y Calle Principal, donde se ubican las obras de mitigación realizadas por este Ministerio en el año 2009. Ver **Fotografía N°1**.

Los habitantes manifestaron que después del sismo se escucharon fuertes golpes en el área de la cárcava lo cual fue interpretado por ellos como materiales que se estaba cayendo.

Fotografía N°1. Vista desde intersección de la Avenida Santa Lucia y Calle Principal.

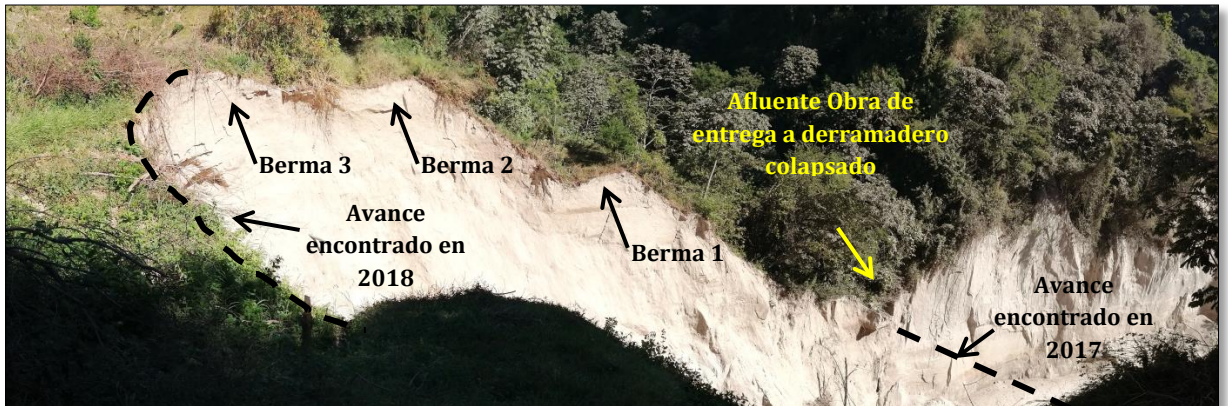
Al momento de ubicarnos en el sector se identifica aumento en las dimensiones de la cárcava, en la cual se infiere el colapso de dos estructuras de bermas (aproximadamente de 10 a 15 m), ver **Fotografías 2 y 3.**

Fotografía N°2. Vista panorámica de formación de cárcava Diciembre de 2018.

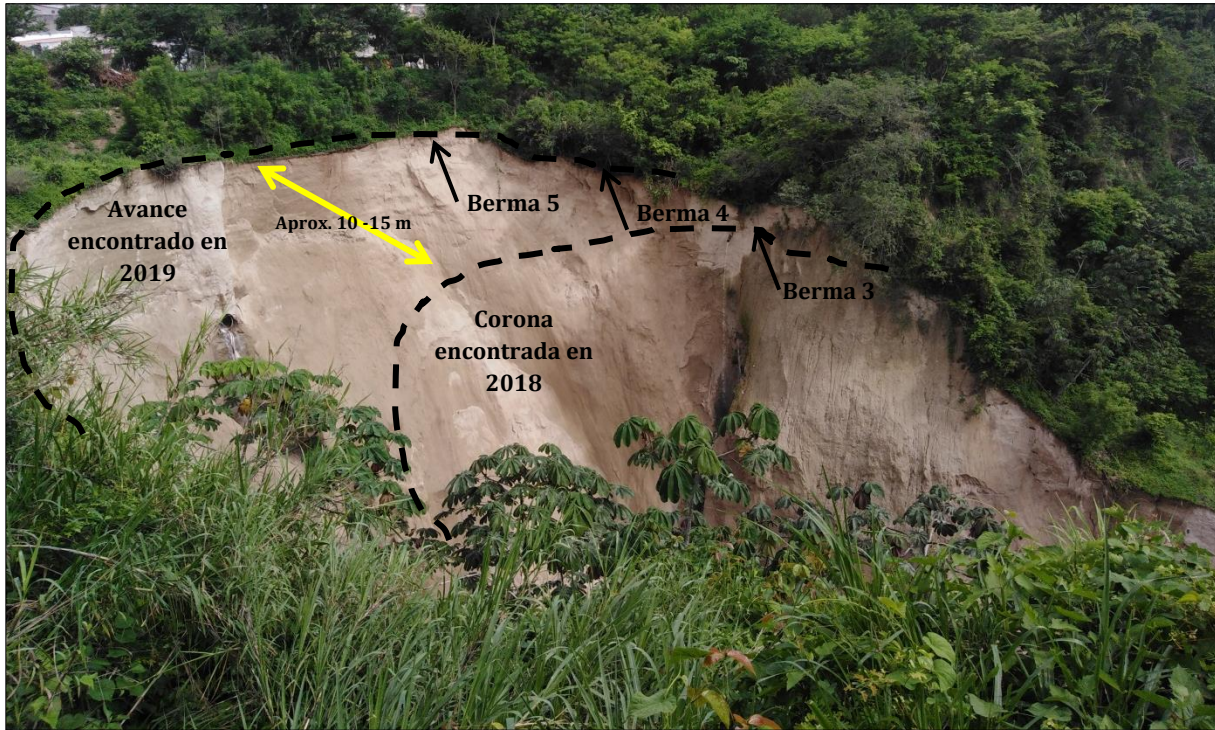
Fotografía N°3. Vista panorámica de formación de cárcava Mayo de 2019.

Cabe mencionar que el avance de la Cárcava es debido a la combinación de eventos: días previos de lluvia de alta intensidad de precipitación, fenómeno al que se puede asignar de manera cualitativa el avance más significativo en las dimensiones de la cárcava, y al evento sísmico, el cual generó el desprendimiento de los planos de falla formados en el cuerpo del talud.

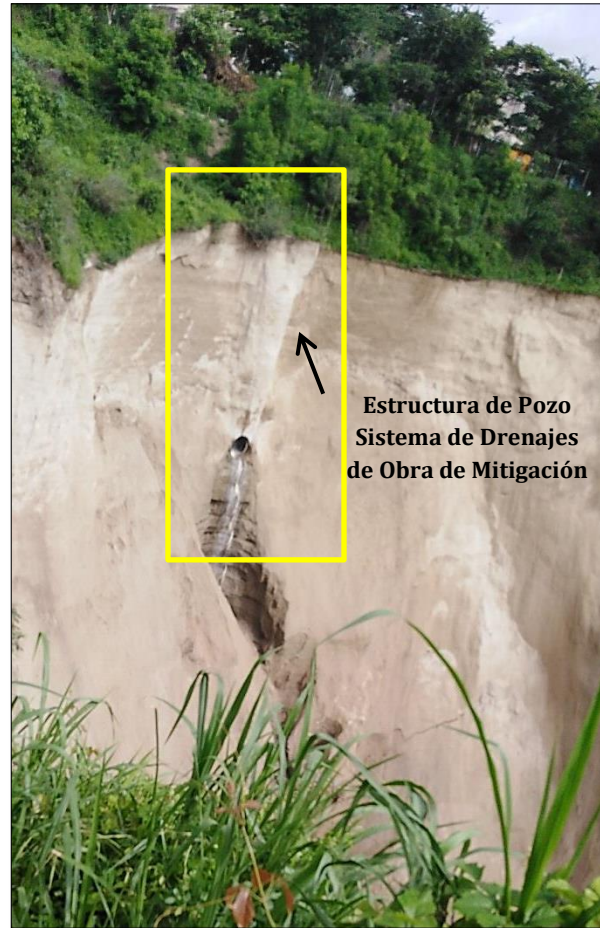
Adicionalmente se identifica exposición de estructura de pozo en berma 5 (ULTIMA BERMA DE LA OBRA DE MITIGACION), el cual se identifica con alto grado de socavación lo anterior debido a la inadecuada disposición final del flujo, el cual socava dicha estructura. Cabe mencionar que de colapsar esta estructura los efectos erosivos del flujo fácilmente alcanzaría la distancia y el nivel de la calle, la cual se ubica a escasos 13 m. de la ubicación actual de la corona de la cárcava. Ver **Fotografía N°4**.

Fotografía N°4. Vista Frontal, se identifica estructura de pozo el cual conforma el sistema de drenaje de la Berma 5.

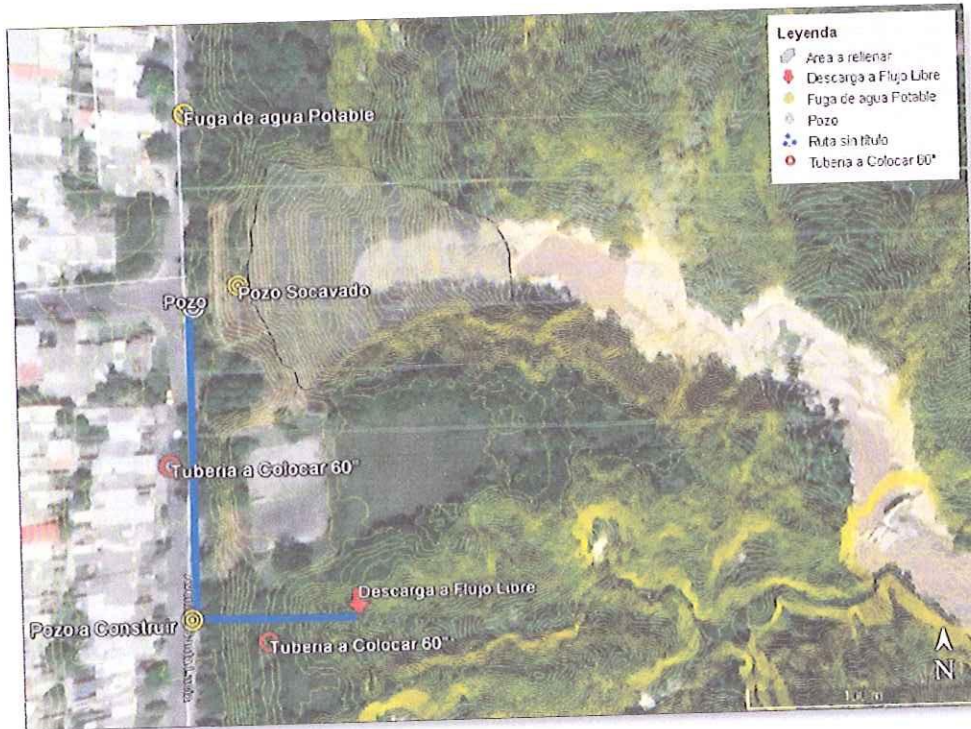
Adicionalmente se identificó una fuga de agua potable sobre Avenida Santa Lucia, la cual fue reportada a ANDA a través del COE-MOP. Ver **Imagen N°2**.

Imagen N°2. Propuesta de Obra de desvío y protección. Fuente: Elaboración Propia sobre Imagen Google Earth, año 2018

- Realizar lo más pronto posible el diseño y construcción de obras de mitigación de la cárcava en formación.
- Verificar las condiciones del terreno y el flujo si es posible desviar las aguas de escorrentía conducidas por el colector hacia afluente cercano al punto de descarga y formación de cárcava. **Ver Imagen N°2.**
- Realizar obras de enrocado de $\phi \geq 1.5$ m al pie del talud (**Vol. aprox. 20,000 m³**), lo anterior es para evitar el avance de la cárcava en formación. **Ver Imagen N°2.**
