**REF. No. DACGER-SPOP-011/2021**

**INFORME DE INSPECCIÓN A OBRA DE PASO EN LOTIFICACIÓN LOURDES,  
MUNICIPIO DE SAN MARTIN, DEPARTAMENTO DE SAN SALVADOR.**

**Junio 2021**

**REF. MOP-DACGER-SPOP-011/2021**  
**INFORME TÉCNICO: INFORME DE INSPECCIÓN A OBRA DE PASO EN**  
**LOTIFICACIÓN LOURDES, MUNICIPIO DE SAN MARTIN, DEPARTAMENTO DE SAN**  
**SALVADOR.**

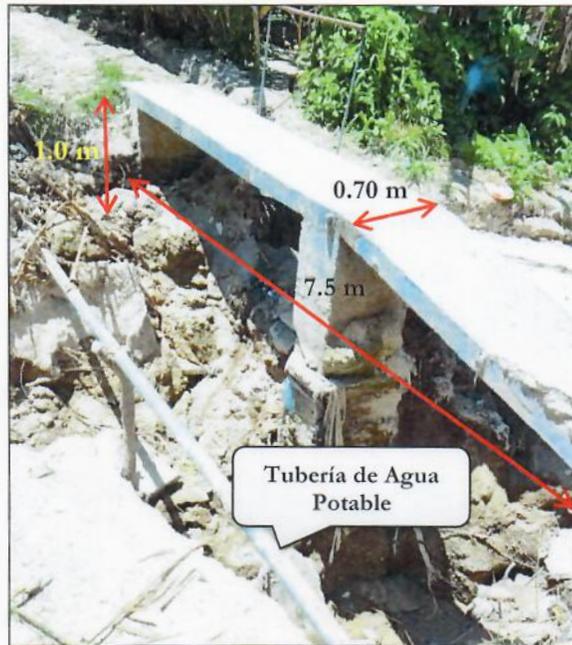
- Se observó que la obra presenta socavación en las pilas, pérdida de la cama hidráulica, erosión en el material de relleno sobre la margen derecha y erosión en el cauce (ver **fotografías N°1 y N°2**), además del colapso de unos muros y gradas disipadoras aguas abajo de la obra. Es de indicar que contiguo a la obra de paso se observó una tubería de agua Potable.

- Habitantes de la Lotificación mencionaron que en abril del presente año, la Alcaldía realizó un relleno con lodocreto, conformando lo que sería la cama hidráulica de la obra, sin embargo, con las primeras tormentas del mes de abril, el flujo de agua socavó el relleno de lodocreto y la cama hidráulica, tal como se muestra en la **fotografía N°1**. En lo que respecta a los muros y gradas disipadoras estas colapsaron mucho antes, en inviernos pasados.

Fotografía N°1. Dimensiones de la obra de paso

- Debido a las condiciones actuales de la obra de paso, es evidente que esta ha perdido su funcionalidad, por lo que representa un **Alto Riesgo** para sus usuarios.

- Respecto a la obra de paso, en primera instancia es necesario mantener acordonada la zona para restringir el paso peatonal y se deberá organizar con Protección Civil Municipal la implementación de rutas alternas de paso para el sector, ya que debido al inicio de la temporada de lluvias, la circulación por ese sector representa un alto riesgo para los transeúntes.

- Se recomienda la construcción de una nueva obra de paso peatonal, con dimensiones y características que garanticen la seguridad de sus usuarios, realícela cual deberá ser diseñada en base a un estudio hidrológico e hidráulico, y considerar las condiciones particulares del suelo, ya que este es bastante susceptible a la erosión, realizando además la adecuada demolición de las estructuras ya colapsadas y del paso peatonal existente.

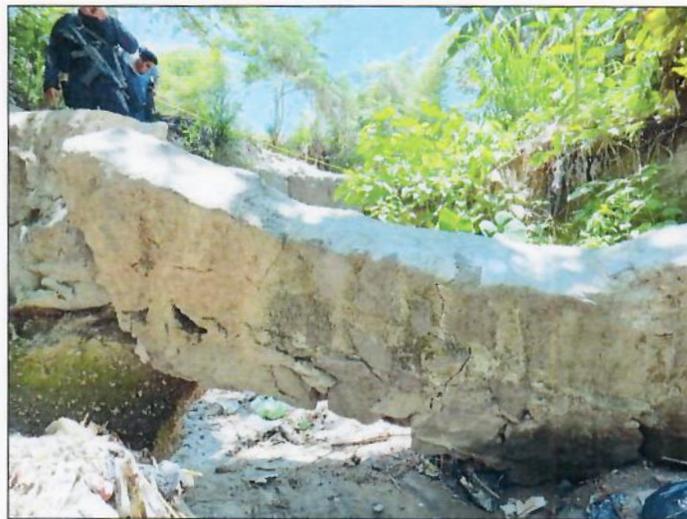
Fotografía N°2. Muros Colapsados, aguas abajo de la obra de paso.

- Hacia aguas abajo del paso peatonal se recomienda realizar la reconstrucción de las gradas disipadoras colapsadas, así como dar continuidad a los 70 m de muro de protección faltantes que había iniciado la Alcaldía Municipal de San Martín.

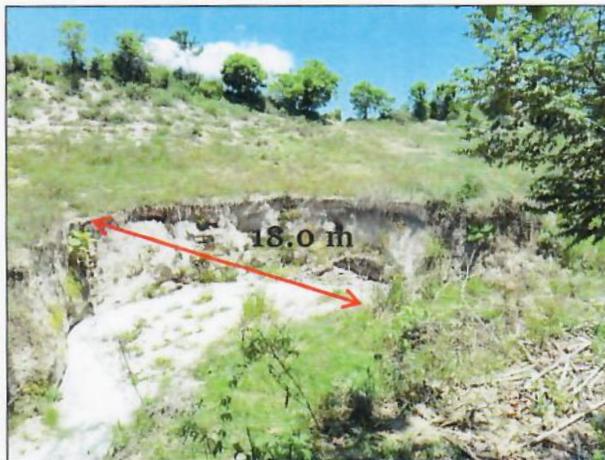
- Ante la problemática se realizó un recorrido completo, tanto aguas arriba como aguas abajo del punto de inspección, de lo cual se observó una serie de cárcavas, que varían en ancho y profundidad, las mayores dimensiones observadas fueron de un ancho de 18.0 m y profundidades que varían de 4 a 5 m (fotografía N°3), en terrenos de cultivos y que son de propiedad privada, sin embargo estos terrenos colindan con viviendas de otras lotificaciones. Además se identificó hacia aguas abajo, erosión en los taludes que encauzan la quebrada. Habitantes mencionaron que a lo largo de estos años han observado como el cauce de la quebrada ha ido bajando, producto de la erosión (ver, fotografía N°4 e imagen N°3).

Fotografía N°3. Cárcava vista hacia agua arriba.

- El tipo de suelo TBJ característico de la zona, presenta una **ALTA** susceptibilidad a erosión en contacto con el agua y poca o casi nula cohesión y/o resistencia ante condiciones de saturación, por lo que el inadecuado sistema de drenajes existente que se vierte por el cauce, sumado a la velocidad del flujo ha conformado tipos meandros en valles (campos abiertos) que son las cárcavas observadas tanto aguas arriba como aguas abajo, profundizando también el nivel de natural del cauce, situación que a corto- mediano plazo representa un **Alto Riesgo** para sus habitantes; cabe

- Se debe realizar la construcción de una canalización adecuada de la quebrada hacia agua arriba del paso peatonal, considerándose en primera instancia la construcción de un canal de al menos 4 metros de ancho por 2 de alto en una longitud aproximada de 500 m, hasta llegar a la descarga que se hace desde la Carretera de Oro hacia la quebrada, esto con el objetivo de minimizar los efectos de erosión de estas descargas en la quebrada, tanto en el lecho como en sus márgenes.

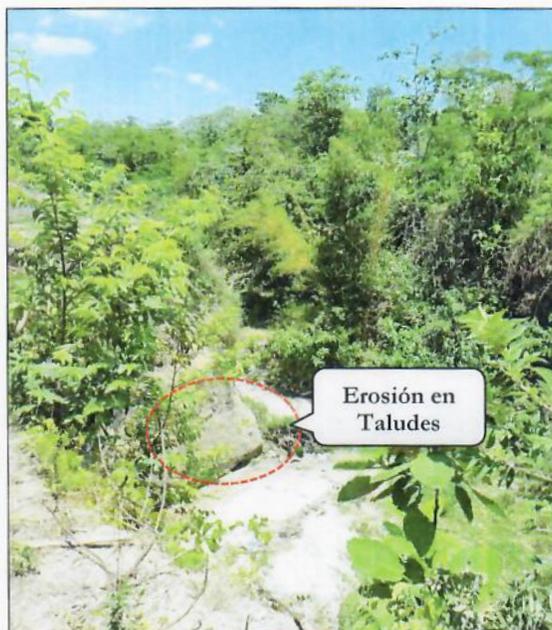
**Fotografía N°4.** Erosión observada en taludes que encauzan la quebrada, hacia aguas abajo del punto de inspección.

- Es importante diseñar un adecuado sistema de drenaje que permita incorporar las aguas servidas provenientes de las casas sobre la corona del talud hacia la quebrada, para evitar la erosión de los taludes que pueda ocasionar posibles desprendimientos de suelos.

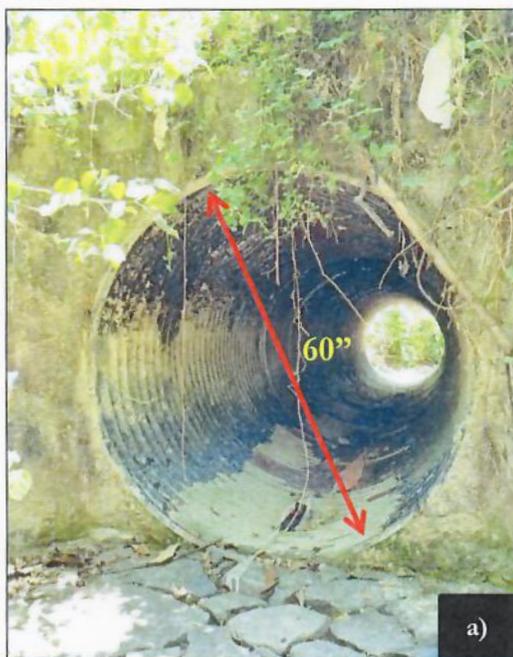
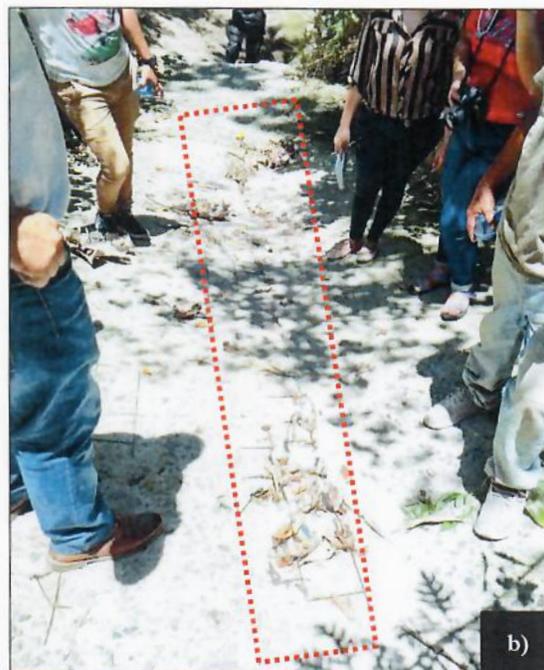
- Sobre el cauce de la quebrada, siempre hacia aguas arriba del paso peatonal, se identificó una obra de descarga conformada por una tubería metálica de 60” de diámetro, la cual presentaba socavación en el emplantillado de piedra justo a la salida de la tubería, dejando expuesto el acero de refuerzo (ver **Fotografía N°5**).

**Fotografía N°5.** a) tubería de 60”. b) socavación en emplantillado de piedra a la salida de la tubería.

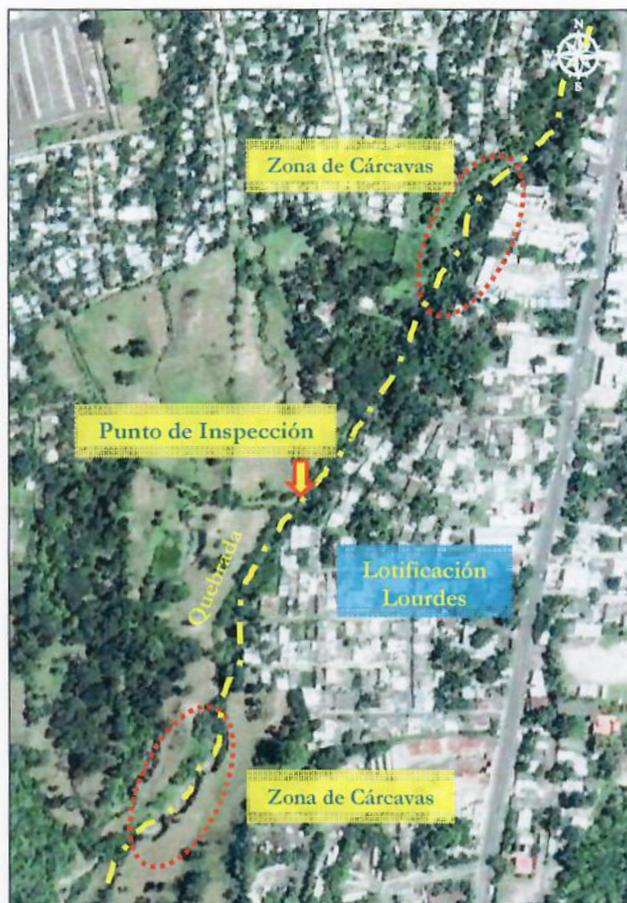
Imagen N°3. Recorrido realizado a partir del punto de inspección.

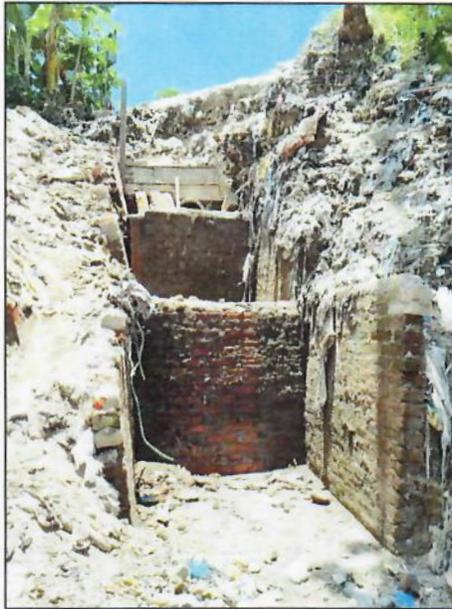
- Sobre el cauce de la quebrada y final del Pasaje 1, se identificó una obra que incorpora el agua servida hacia la quebrada y 30 m de muro de mampostería de piedra para proteger los taludes de la erosión, ambas obras construidas por la Alcaldía entre los meses de marzo y abril, sin embargo, habitantes mencionaron que se necesitaban 100 m de muro (es decir 70 m restantes) para proteger los taludes que se están erosionando. Al momento de los trabajos la alcaldía dejó incluso una de las obras de descarga y un acumulado de escombros donde bajaba la máquina (ver **Fotografía N°6** y **N°7**).
- Se observó durante el recorrido la acumulación de basura depositada sobre el cauce de la quebrada y sobre los taludes de la Lotificación que colindan con el cauce.

Fotografía N°6. Obra de descarga inconclusa.

- Se recomienda finalizar a la brevedad la obra de descarga inconclusa, de modo de dar mejores condiciones de drenaje a la escorrentía de la zona.
- Se debe eliminar los botaderos de basura existentes sobre los taludes de la quebrada y hacer campañas de conciencia social y de limpieza con los habitantes de la zona, ya que la basura genera peso adicional sobre los taludes, propiciando además el fenómeno de erosión sobre los mismos, aumentando la probabilidad de ocurrencia de deslizamientos en la zona, así como el arrastre y la acumulación de desechos en el sector aguas abajo.

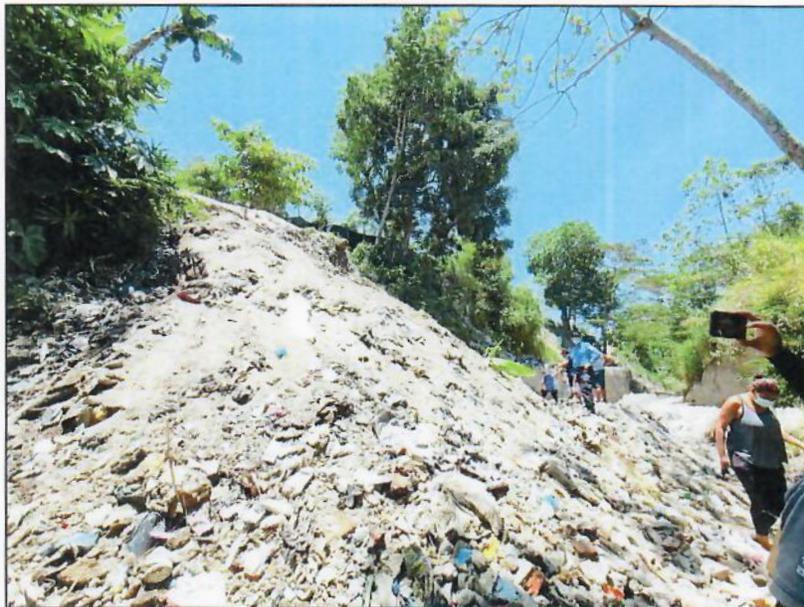
Fotografía N°7. Acumulación de escombros observados en la zona.

- Los botaderos de basura observados en los taludes que colindan con el cauce de la quebrada, representan una amenaza antrópica, que a mediano – largo plazo aumentan el riesgo de erosión sobre los mismos, pudiendo llegar a ocasionar desprendimientos de masas de suelos en el sector.
