MINISTERIO DE OBRAS PÚBLICAS Y DE TRANSPORTE  
DIRECCIÓN DE ADAPTACIÓN AL CAMBIO CLIMÁTICO Y  
GESTIÓN ESTRATÉGICA DEL RIESGO

REF. No. VMOP-DACGER-SPOP-018-2022

INFORME TÉCNICO: EVALUACIÓN DE DAÑOS EN OBRAS EXTERIORES DE LA  
URBANIZACION SANTA ÚRSULA, KILÓMETRO 8 ½ CARRETERA A LOS PLANES  
DE RENDEROS (RUTA RN06S), MUNICIPIO Y DEPARTAMENTO DE SAN  
SALVADOR.

JULIO 2022

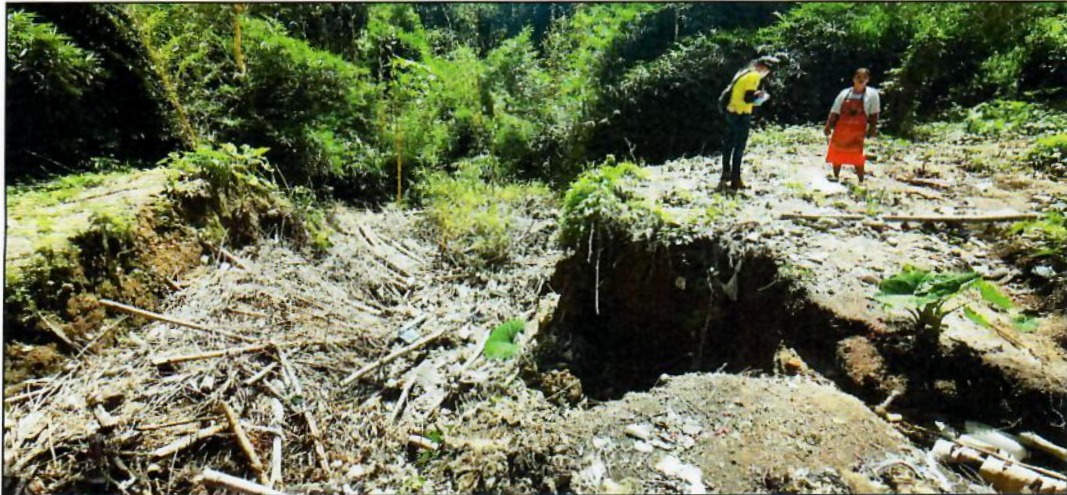
- Al iniciar la inspección se identificó que la propiedad afectada colinda con un terreno baldío hacia su costado norte, notando que entre ambos existe una canaleta de mampostería de piedra de 1.10 m de ancho por 0.85 m de alto, siendo que al final de la misma se observó una extensa socavación, de al menos 50.00 m<sup>2</sup> de extensión, observándose en su interior una considerable cantidad de materia orgánica vegetal acumulada (ver, **Fotografía N° 1, N°2 y N°3**). Según comentarios de la señora Maclovia Larios, familiar del afectado y que también reside en dicha propiedad, en septiembre del año 2021 el propietario del terreno baldío realizó una tala de bambúes en su propiedad, dejando una parte del material talado al interior de la canaleta, y desde ese entonces dichos restos orgánicos no han sido retirados, quedando acumulada en una porción de al menos 10.00 m de longitud de dicha canaleta. Según comentarios de la Sra. Larios, en el área socavada existía una porción de canaleta de 10.00 m de longitud, la cual fue destruida completamente donde había quedado alojada la materia orgánica.

**Fotografía N° 1.** Área socavada en terreno baldío, al costado norte de la Urbanización Santa Úrsula, a la salida de canaleta de drenaje pluvial.

- Conformación del área afectada y recuperación de la misma mediante relleno compactado con material competente;
- Reconstrucción del tramo de canaleta perdido.

Hay que aclarar que solo remover el material de la tala podría ser contraproducente, ya que el área socavada quedaría expuesta y desprotegida ante nueva escorrentía que llegue a ocurrir, acelerando así la formación de una nueva cárcava en la zona.

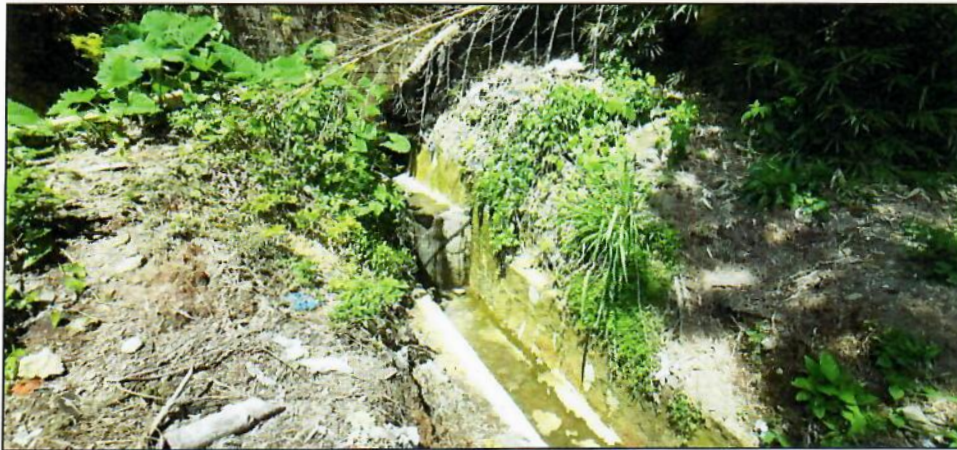
Fotografía N° 2. Canaleta existente en terreno baldío y al costado norte de la Urbanización Santa Úrsula.

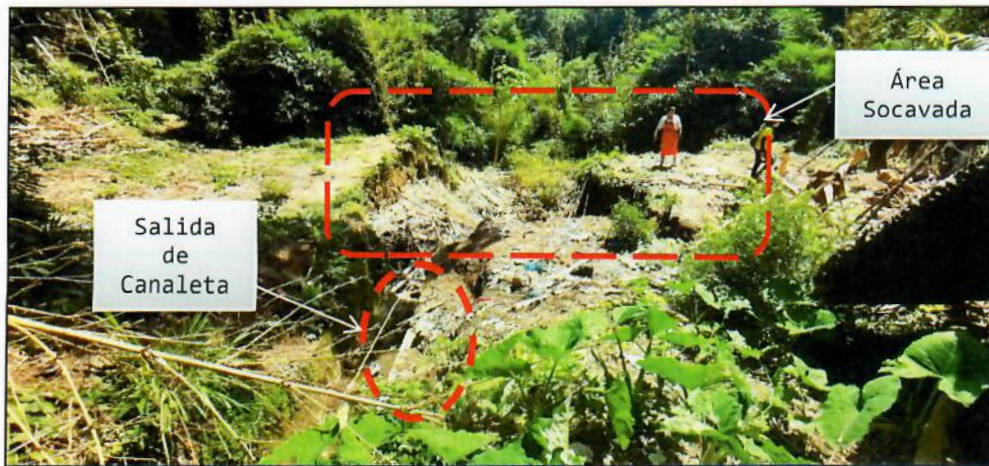
Fotografía N° 3. Vista general de área socavada y final de canaleta de drenaje pluvial.

- Por otra parte, se identifica un **riesgo Medio - Alto** hacia el terreno baldío contiguo a la propiedad afectada, debido a la potencial formación de una cárcava, habiendo quedado expuestos y sin protección una porción de los suelos de dicha propiedad, la cual pone en riesgo de perderse el tramo restante de la canaleta, y por consiguiente parte de la propiedad inspeccionada.

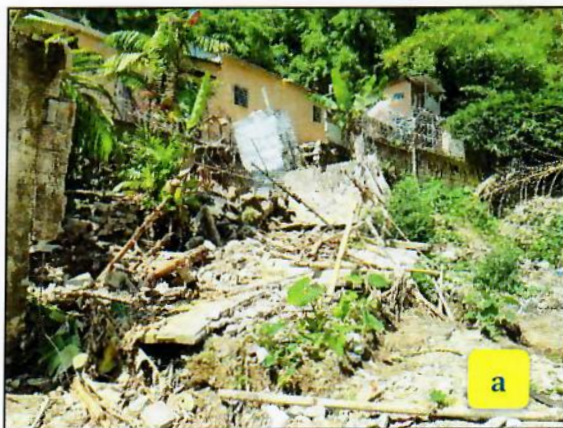
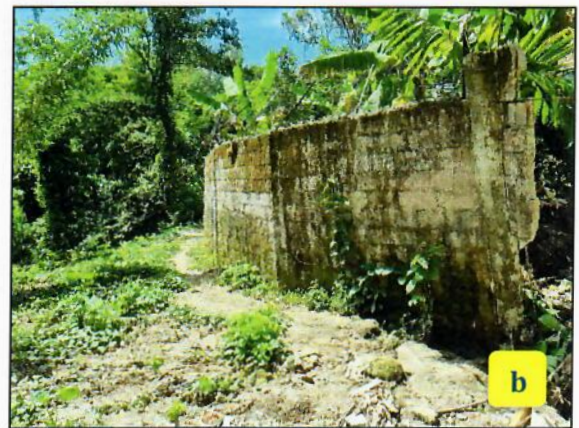
- Por otra parte se observó que dos porciones de un muro perimetral de mampostería de bloque, de 2.40 m de altura vista, localizado hacia el costado norte de la urbanización, una porción de 10.00 m de longitud y otra de 5.00 m, han colapsado completamente, mientras que al menos otros 15.00 m del mismo muro han quedado considerablemente desplomados, siendo que todo el muro posee una longitud de 30.00 m (ver **Fotografía N° 4**).

Fotografía N° 4. Daños en muro perimetral de la Urbanización Santa Úrsula. a) Porción

de muro de protección colapsado; b) Porción de muro de protección agrietado y desplomado.

- Ante la situación mencionada, se determina que la propiedad afectada presenta un **riesgo Medio- Alto ante el colapso del muro perimetral** de bloque de concreto dañado, puesto que la porción que no colapsó ya se encuentra desplomada, y que si bien dicho muro está alejado de las construcciones existentes dentro de la propiedad y que no hay circulación permanente de residentes en su cercanía, puede representar un riesgo por colapso en próximas lluvias, aumentando así el área de exposición de los suelos de cimentación hacia dichas construcciones.

- Realizar la reconstrucción de 30.00 m aproximadamente del muro de protección perimetral dañado, así como la conformación del respectivo material de relleno. Considerar aplicar mayor número de barbacanas, quedando separadas al menos a cada 1.50 m y en dos líneas.

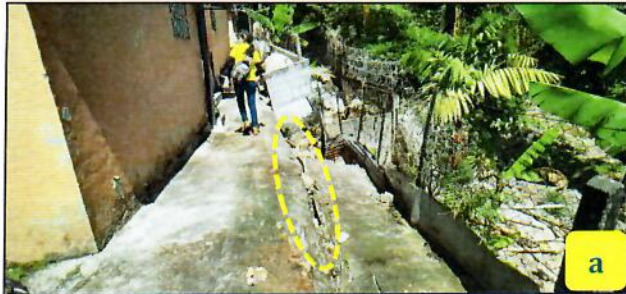
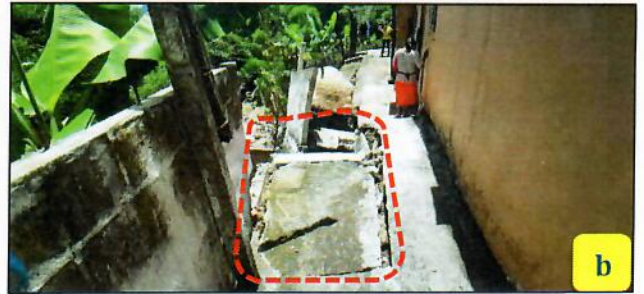
- Además, al interior de la urbanización se detectó otro muro de mampostería de piedra, de 1.60 m de altura, del cual 15.00 m de su longitud han colapsado, lo que ha dejado al descubierto los suelos donde se apoyan las paredes del costado norte de la construcción realizada dentro del lote 17 y se ha perdido suelo de soporte de un pasillo, el cual está en riesgo de colapsar (ver **Fotografía N° 5**).

**Fotografía N° 5.** Daños en pasillo ante colapso de muro de mampostería de piedra, al interior de la urbanización Santa Úrsula. a) Vista oriente - poniente; b) Vista poniente - oriente.

- En cuanto al muro interno de mampostería de piedra dañado, se determina que la propiedad afectada presenta un **riesgo Alto por posibles asentamientos**, debido a que los suelos de

cimentación han quedado expuestos y se ha iniciado un proceso de socavación hacia los mismos, lo cual está propiciando asentamientos en las fundaciones de paredes próximas construidas, situación que las pone en riesgo de colapso, por lo que son un potencial peligro hacia las personas que habitan dicha propiedad.

- Realizar la reconstrucción de 15.00 m aproximadamente del muro de mampostería de piedra interno a la propiedad, junto a la reconfiguración de su relleno. Aquí también se deberán construir barbacanas a cada 1.50 m en dos líneas.

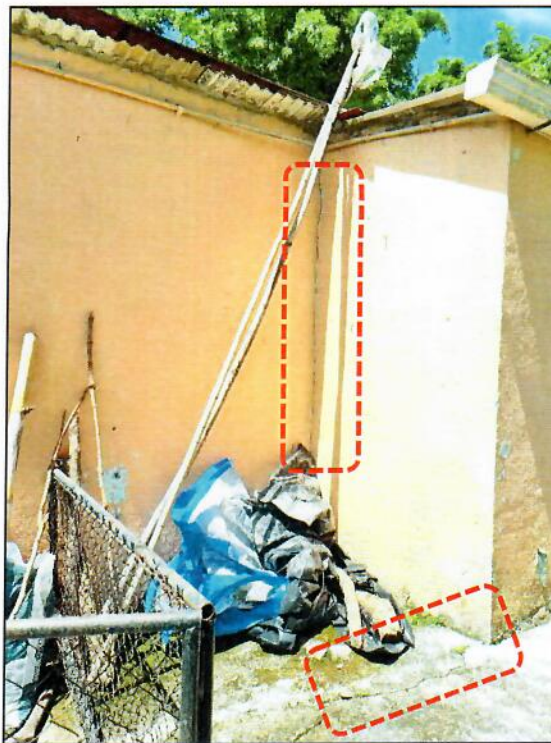
**Fotografía N° 6.** Presencia de grietas en paredes y pisos contiguos en área de pasillo, indicativo de la ocurrencia de asentamientos en los suelos próximos al muro de mampostería de piedra que colapsó.

- Realizar las reparaciones pertinentes hacia las paredes y piso de pasillo, arriba del muro interno de la propiedad. Se recomienda realizar esta actividad posterior a la reconstrucción de dicho muro.

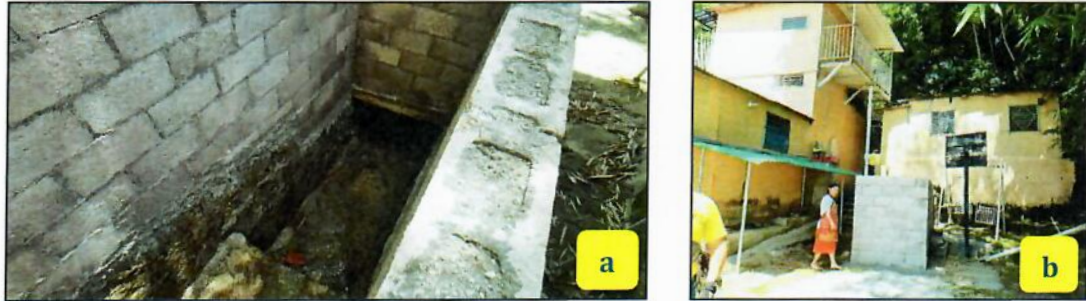
- Hay que indicar que una porción de dicha canaleta se desarrolla al interior del área del lote 17, hacia el costado norte, y que según comentarios de la Sra. Larios, una parte de esta quedaba tapada mediante losetas de concreto armado para evitar accidentes a los residentes de dicho lote; sin embargo, estas fueron levantadas ante la fuerte presión ejercida por el desbordamiento de las aguas ocurrido el 22 de junio, y que posteriormente obligó al propietario afectado construir recientemente paredes de protección, de 1.60m de altura, alrededor de dicha porción de canaleta, como medida para evitar futuros desbordamientos hacia la propiedad (ver, **Fotografía N° 7**).

**Fotografía N° 7.** Paredes perimetrales sobre canaleta, construidos recientemente por el propietario de lote afectado. (a) Vista al interior de tramo de canaleta, al interior de la propiedad; (b) Vistas de muros de protección desde el patio de la propiedad.

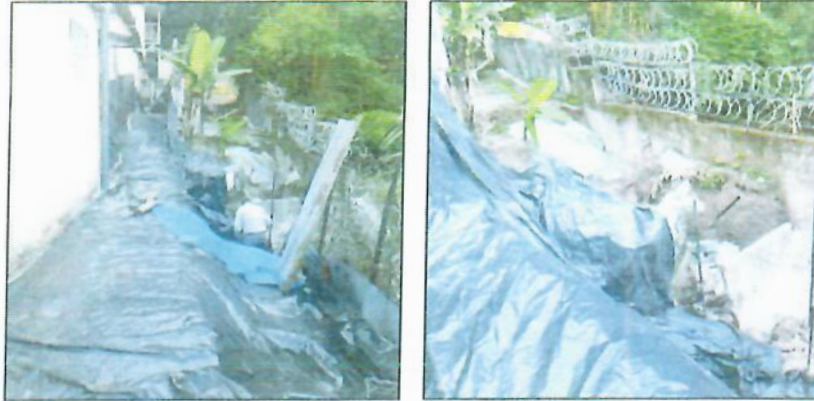
**Fotografía N° 8.** Protecciones temporales mediante membranas plásticas, que familiares del propietario han colocado sobre la porción expuesta, para evitar la prolongación de la socavación dentro de la propiedad.

- Colocar de manera temporal membranas plásticas sobre los materiales expuestos al interior de la propiedad. Si bien las personas familiares del propietario que habitan la propiedad lo están haciendo por sus medios (ver **Fotografía N° 8**), también es importante que se les brinde el debido apoyo por medio de las instituciones municipales y/o gubernamentales.
- Hacia el área socavada del terreno baldío, de manera integral se deberán realizar las siguientes acciones mínimas, debiéndose ejecutar sin dejar mucho tiempo entre una y otra actividad, y de preferencia realizarse en paralelo:
  - Remoción del material producto de la tala de árboles de bambú, que aún se encuentra depositada en el área socavada;
