INFORME REF. VMOP-DACGER-SPOP-023-2022
INFORME TÉCNICO: INSPECCIÓN A FINCA LOS MINERALES, CANTÓN PLAN DEL PINO, MUNICIPIO DE DELGADO, DEPARTAMENTO DE SAN SALVADOR.

Evaluar la situación de riesgo reportada por el propietario de la Finca Los Minerales, en el Cantón Plan del Pino, Municipio de Delgado, Departamento de San Salvador.

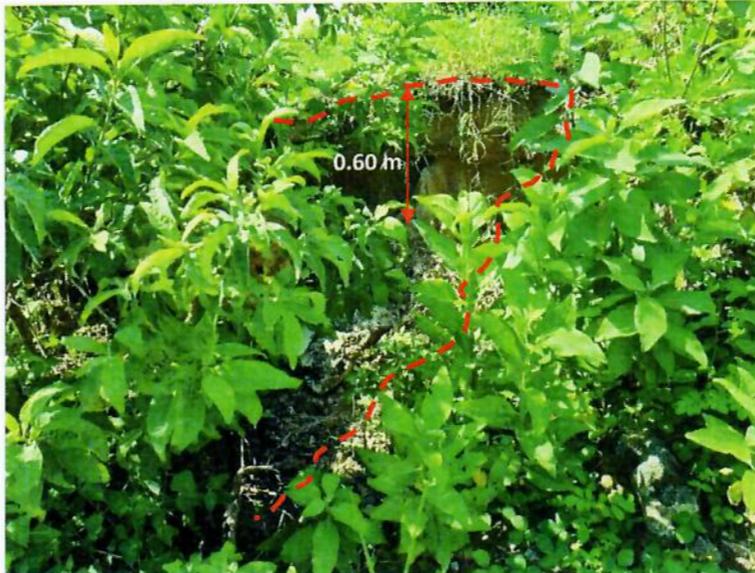
- El inmueble no cuenta con un camino pavimentado, ni con obras de drenaje o canaleta que desvíe las aguas superficiales hasta un punto de descarga, por lo que se observó que se ha formado un surco de erosión discontinuo, que inicia aproximadamente desde el punto medio del terreno hasta la parte más baja del mismo (ver, **fotografía N°1 y N°2**). Cabe mencionar que el terreno colinda con el Río Urbina sobre la margen derecha.

Fotografía N°1. Inicio de surco de erosión.

- El surco de erosión identificado dentro del inmueble inspeccionado (propiedad privada), se debe a la susceptibilidad del suelo a la erosión por escorrentía superficial y a la concentración del flujo de agua en un área, particularmente por la topografía del terreno, al momento de ocurrir un evento hidrometeorológico.
- La socavación observada al pie del muro de mampostería cerca al punto de descarga, es producto del flujo del Río Urbina, por lo que el resto del muro de mampostería (corona), presenta una condición de Alto Riesgo al colapso.
- La tubería de 72" observada sobre parte del terreno y que descarga al Río Urbina, no presenta ningún tipo de daño estructural visible u obstrucciones, por lo que se descarta que la misma, esté ocasionando erosión al inmueble.

- Es necesario e importante realizar la conformación de obras de protección con vegetación para evitar la formación de más surcos de erosión, ver imagen N°3 (ejemplo ilustrativo).
- Tomando en consideración la condición de socavación presente en muro de mampostería, es necesario realizar una conformación del muro de mampostería en al menos una longitud de 4.0 m de modo de cubrir toda el área socavada; la altura de intervención dependerá del desplante considerado en el diseño del mismo.
- De persistir la erosión en el terreno, será necesario proceder a canalizar la escorrentía superficial generada en lluvias, a través de canaletas.

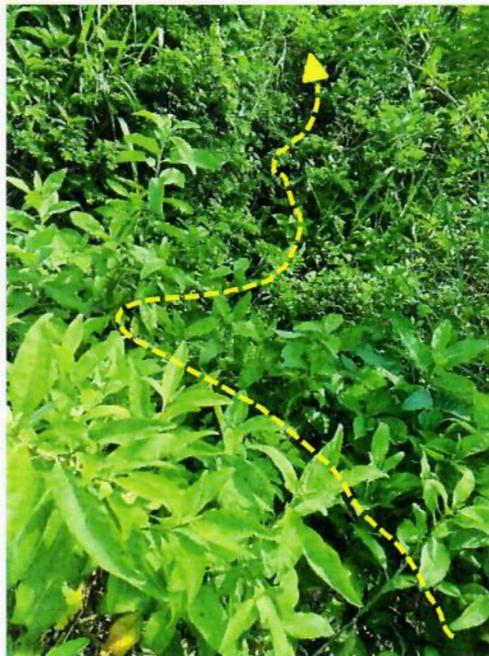
Fotografía N°2. Dirección del surco de erosión.

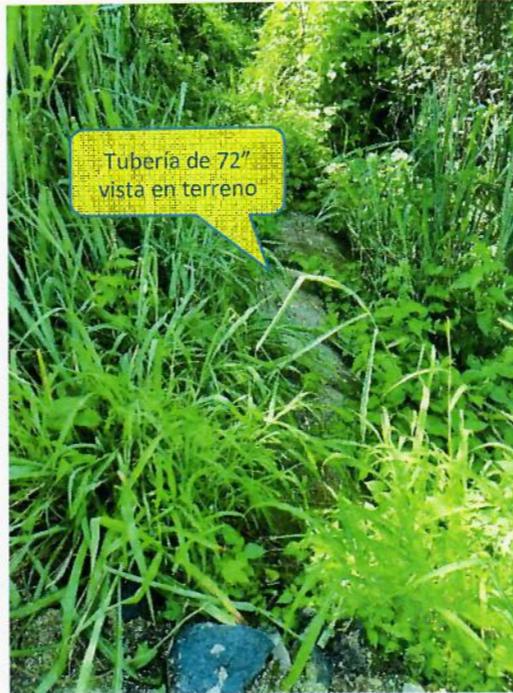
- Se observó una tubería de 72" de diámetro dentro de la propiedad, la cual descarga directamente al Río Urbina; el propietario del inmueble, expresó que en 2003 el Ministerio de Obras Públicas realizó trabajos para encauzar y entubar la quebrada conocida como Río Izu, que intercepta la Carretera Troncal del Norte y pasa por el terreno, indicando que esta tubería se resalta en unas áreas del terreno (Ver,

Fotografía N°3. Tubería de 72" vista en algunos puntos dentro del inmueble.

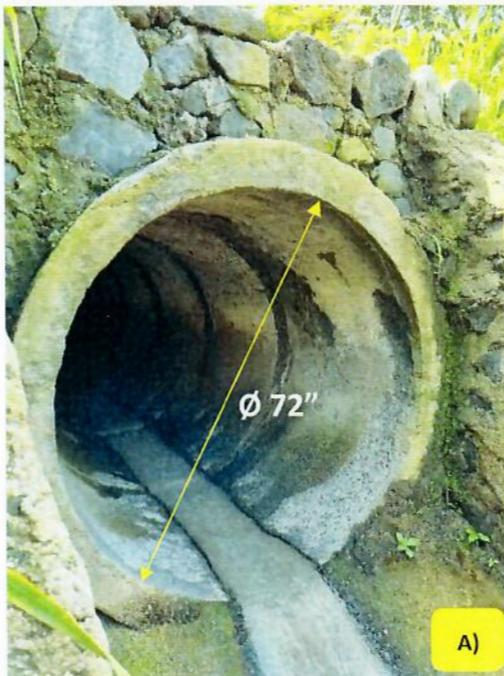
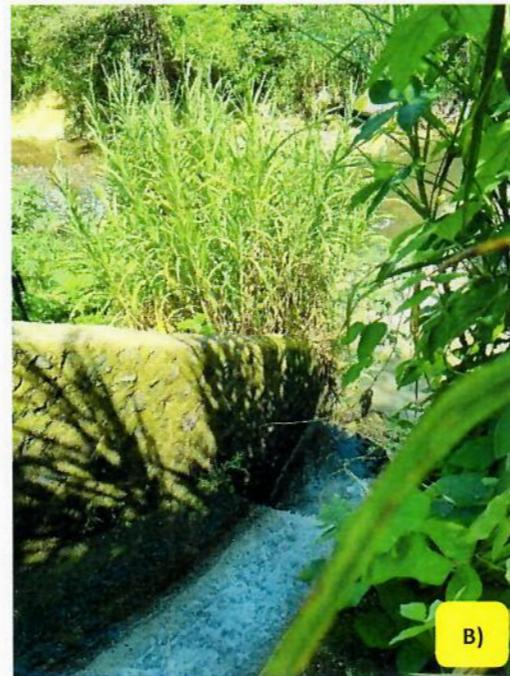
Fotografía N°3). Las obras consistieron en colocar una tubería de 72" que descarga al Río Urbina, así como la construcción de gradas disipadoras de mampostería de piedra y un muro de protección de 3.5 m de longitud y 3.0 m de alto de mampostería de piedra ubicado a 1.50 m del punto de descarga (Ver, **Fotografías N°4 y N°5**)

Fotografía N°4. A). Tubería de 72" en punto de descarga en gradas disipadoras. B) gradas disipadoras.

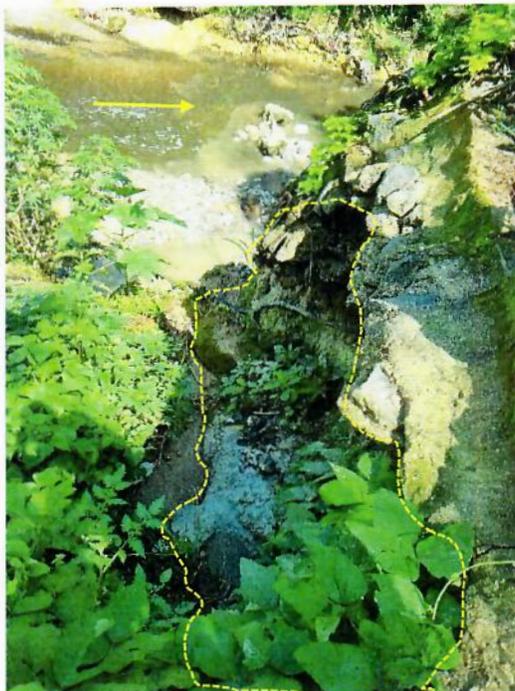
- Se identificó que el muro de mampostería situado a 1.50 m del punto de descarga se encuentra socavado (Ver **Fotografía N°5**).

Fotografía N°5. Socavación en muro sobre margen derecha del Río Urbina, a 1.50 m de punto de descarga.
