REF. No. VMOP-DACGER-058-2022  
**INSPECCIÓN TÉCNICA POR CÁRCAVA EN CONDOMINIO RESIDENCIAL  
MIRAMAR, SAN JOSÉ VILLANUEVA, LA LIBERTAD.**

- **Objeto de la Inspección:** Verificar las condiciones actuales de Riesgo reportadas por la formación de una cárcava en la Senda 6 del Condominio Residencial Miramar e inspeccionar las condiciones de dos taludes colindantes con el Polígono A, ubicados sobre la calle principal a San José Villanueva.

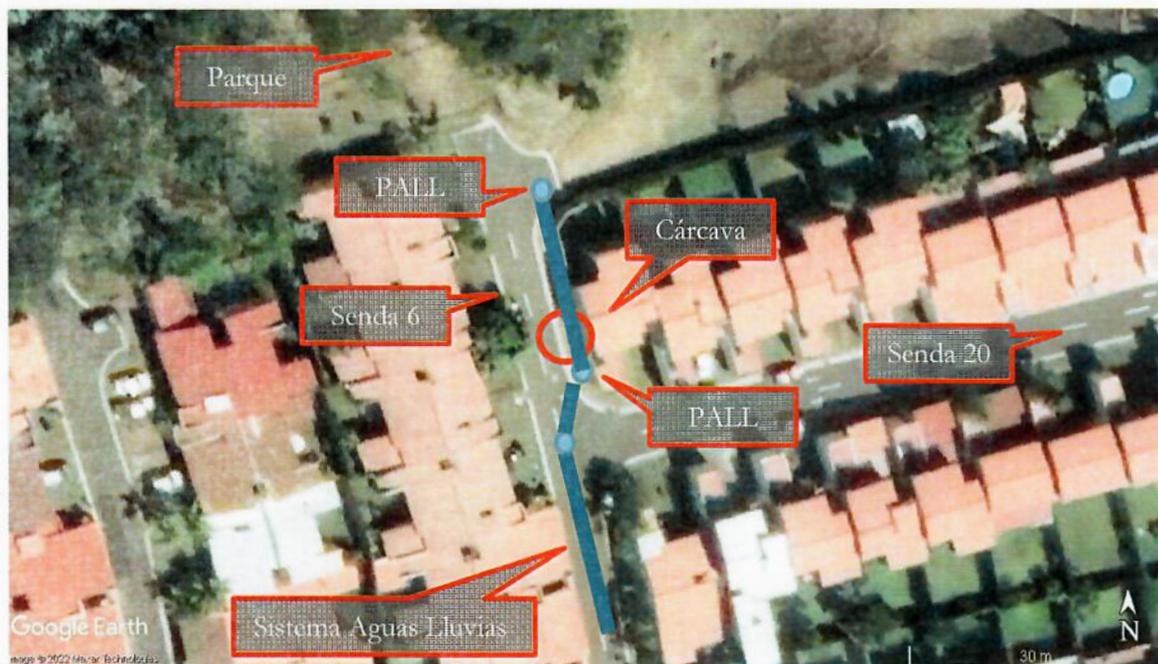
**Imagen 2.** Zona de formación de cárcava y representación esquemática de Sistema de Aguas Lluvias para encauzar Quebrada S/N

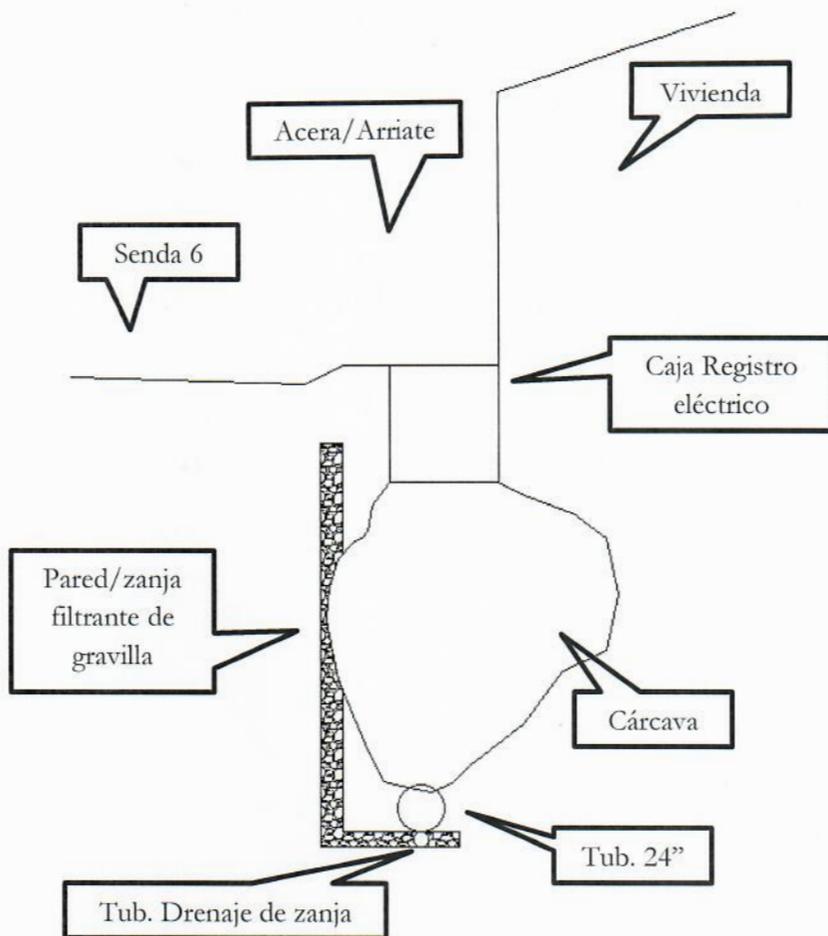
lo que no había podido ser identificada en la primera inspección. Según comentaron los trabajadores que llevaron a cabo la excavación, al momento de lluvias, a través de la tubería de 6" se observa el drenado de agua con material arenoso y mientras no hay lluvias, de dicha tubería existe un pequeño flujo base; el cual puede observarse en la **Fotografía 7** (ver esquema representativo en **Imagen 3**).

**Imagen 3.** Detalle esquemático de Sistema de Aguas Lluvias en zona de formación de cárcava antes de la excavación para sondeo.

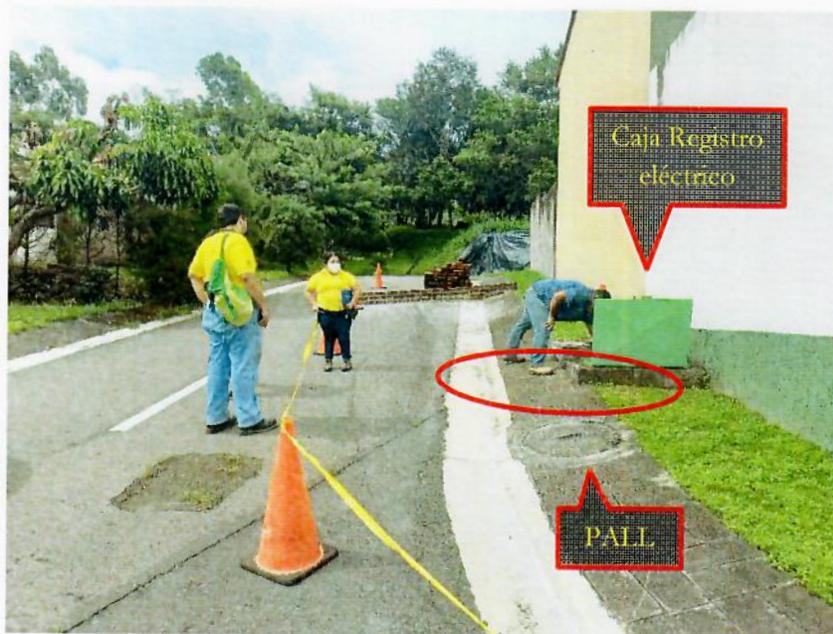
El día 1 de octubre se llevó a cabo la primer visita de inspección al lugar, en donde se pudo verificar la formación de una oquedad por debajo de caja de registro de tendido eléctrico que se encuentra aproximadamente a 2 m de un pozo de visita de Agua Lluvias, tal y como se muestra en las **Fotografías 1 y 2**. Se ingresó en el Pozo de Aguas lluvias en búsqueda de daños en su estructura, por donde se pudo estar erosionando el material de relleno, sin embargo, se constató que éste se encontraba en buen estado, confirmándose que la oquedad se encuentra por encima del alineamiento de tubería tipo Ribloc de 24" de diámetro (ver **Fotografías 3 y 4**).

Según lo observado en campo, el material de relleno entre la tubería de 24'' y la caja de registro eléctrico, se erosionó a través de la pared/zanja filtrante compuesta por gravilla; así mismo se perdió parte de dicho material a través de la tubería de drenaje de dicho sistema. se asume que pudo haber existido una falla entre la geomembrana que divide al suelo con la gravilla.

**Fotografía 1.** Zona de formación de cárcava por debajo de caja de registro eléctrico, contiguo a pozo de aguas lluvias

Se recomienda proceder a la reconstrucción del Sistema de drenajes dañado, para lo cual, durante la inspección, se recomendó a la administración de los Condominios, solicitar la opinión técnica de un especialista/empresa dedicada al diseño y construcción de zanjas filtrantes para tener una mejor asesoría para la reconstrucción del Sistema. Adicionalmente se sugiere evaluar la posibilidad de que la tubería de drenaje de la zanja no llegue al fondo del pozo, si no por encima de la tubería de 24" y con esto evitar cualquier posible obstrucción por rebalse.

Posteriormente a la reconstrucción de la pared filtrante, proceder a rellenar con material selecto la cárcava y a la reconstrucción de la base de la caja de registro eléctrico.

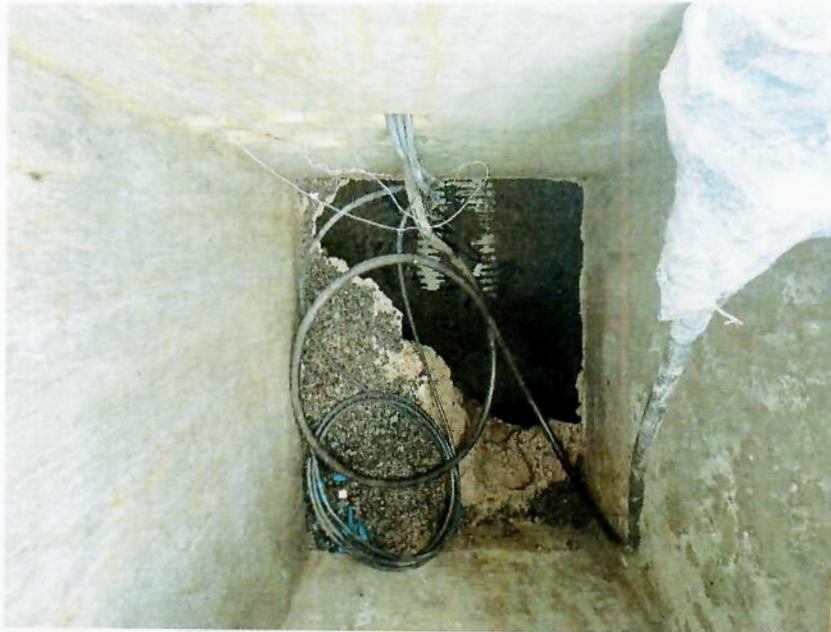
**Fotografía 2.** Vista interna de caja de registro eléctrico, obsérvese al fondo tubería tipo Ribloc expuesta

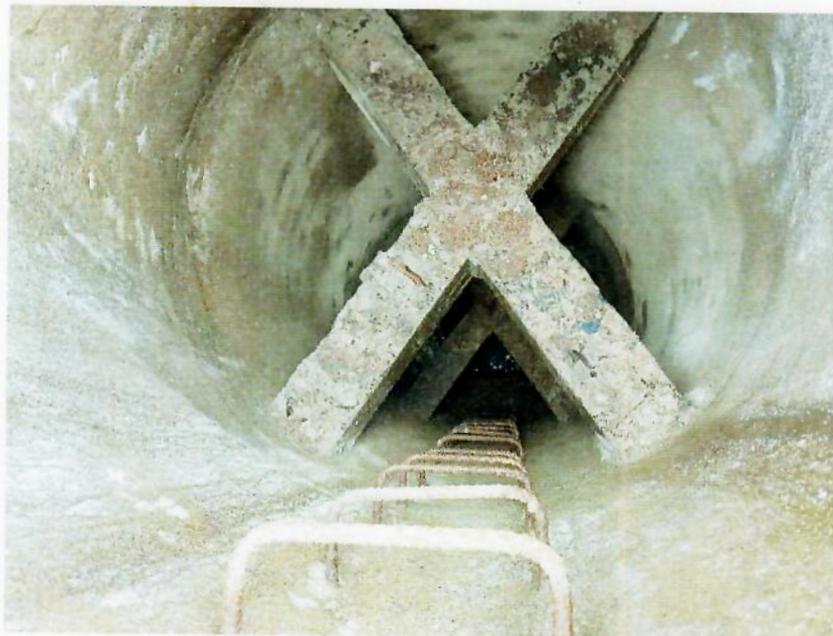
**Fotografía 3.** Vista interna de Pozo de Aguas Lluvias; en buen estado

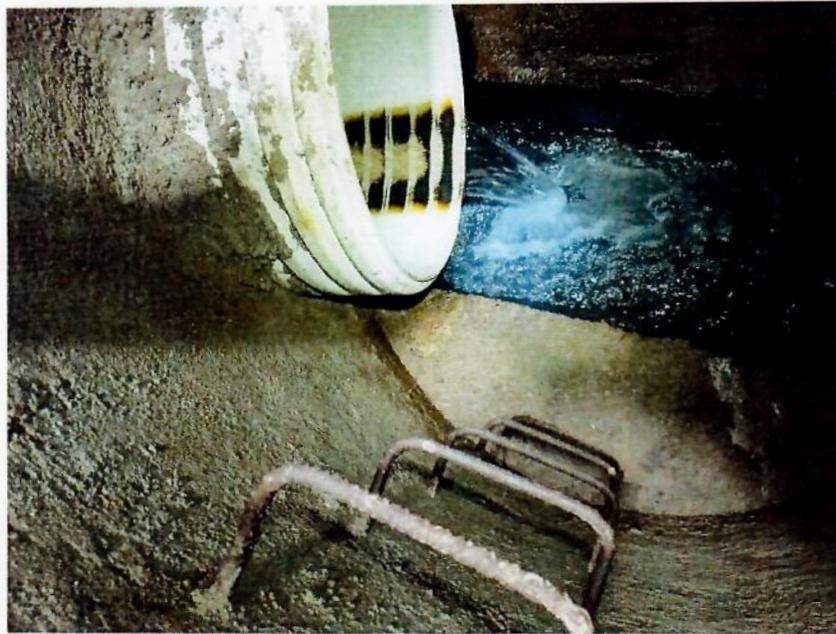
**Fotografía 4.** Tubería de llegada a pozo inspeccionado; tubería pasa por debajo de formación de cárcava; agua sin arrastre de sedimentos

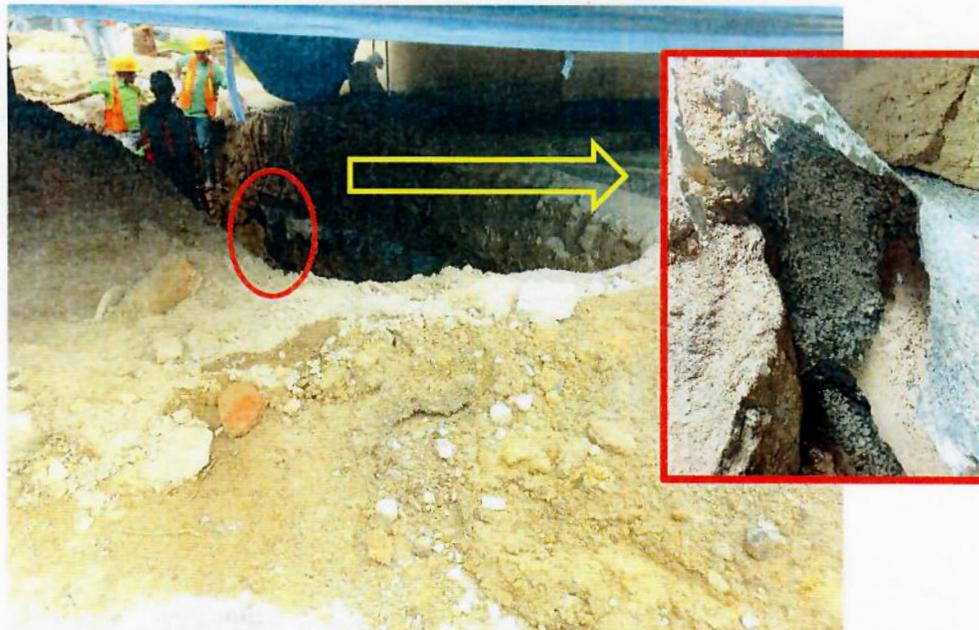
Como se muestra en la **Fotografía 5**, a través de la excavación, se pudo acceder al fondo de la problemática y fue posible identificar que paralelo al Sistema de Aguas Lluvias y la Senda 6 existe una "pared filtrante" compuesta por grava, la cual capta e infiltra la escorrentía superficial y subterránea desde la zona verde y posee una tubería de aproximadamente 6" que drena hacia el mismo pozo de aguas lluvias inspeccionado (ver **Fotografía 6**); dicha tubería llega por debajo de la tubería de 24", por

Con la excavación fue posible observar que el cilindro del pozo de aguas lluvias se encuentra expuesto; sin embargo, al momento de la inspección, no presentaba daños estructurales; además, se logró identificar la existencia de una geomalla, la cual está dañada, por lo que no fue posible identificar la geometría de ésta para protección de la pared filtrante.

**Fotografía 5.** Zona de excavación para identificar y explorar problemática; obsérvese ubicación de pared/zanja filtrante paralela a sistema de aguas lluvias

Vale la pena mencionar, que NO se recomienda la eliminación y sellado de la pared/zanja filtrante ya que, al momento de la inspección, se pudo observar que ésta cumple su función de drenar agua subterránea hacia el sistema de pozos y tuberías de la Senda 6.

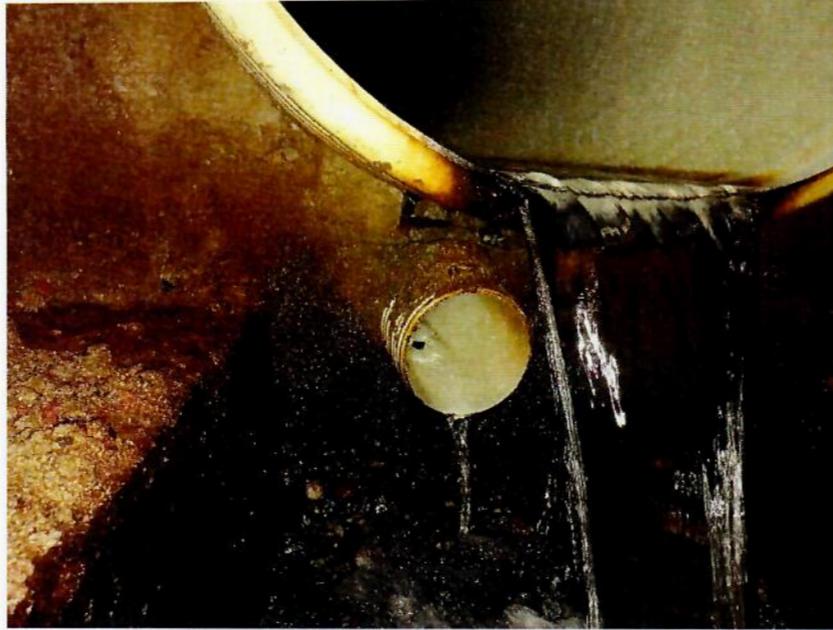
Fotografía 6. Tubería de 6" de drenaje para escorrentía subterránea

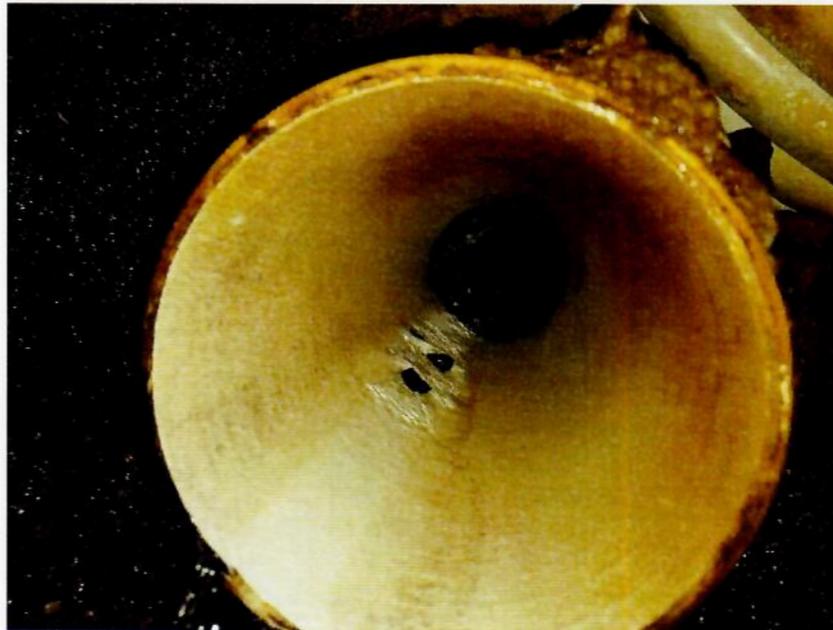
Fotografía 7. Tubería de 6" con flujo base permanente

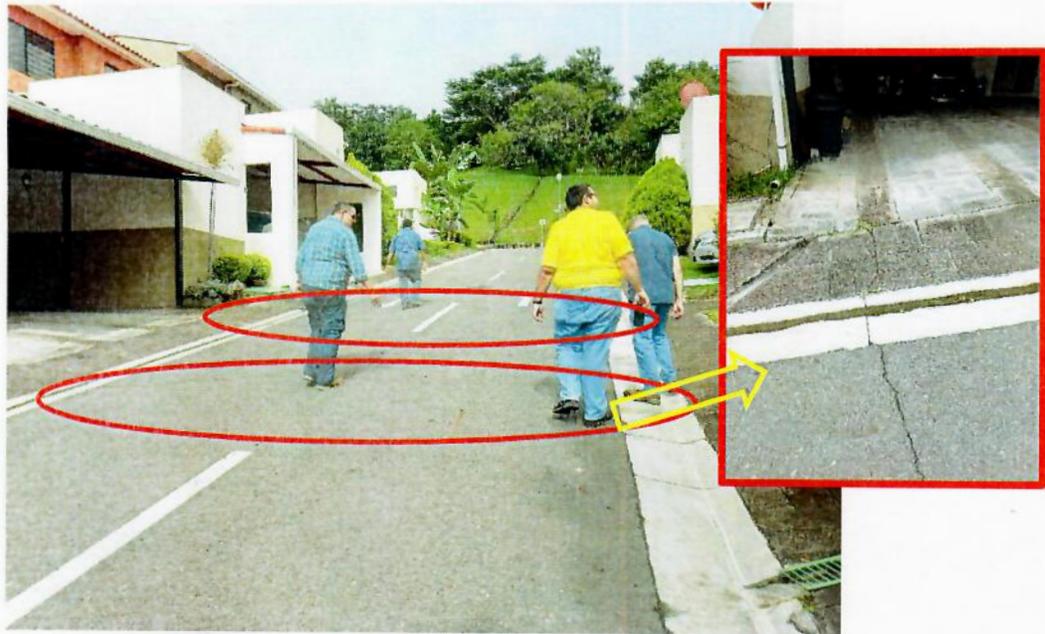
Adicionalmente, en la primera visita (1 de octubre), la administración de los Condominios, solicitó inspeccionar el final de la Senda 20, en dirección nor-oriente de la cárcava, por la aparición de grietas transversales en el pavimento. Como se muestra en la Fotografía 8, efectivamente, se pudo identificar la aparición de grietas en la carpeta asfáltica en todo el ancho de la calle; actualmente estas no se expanden afuera de la calle en dirección a las viviendas ni se encontró indicios de infiltraciones o fugas

de agua en los alrededores. Vale la pena mencionar, que la Senda 20 posee una alta pendiente, superior al 20% (ver **Fotografía 8**).

En cuanto a la aparición de grietas sobre la Senda 20, no existen evidencias de alguna fuga de agua o que exista un movimiento de ladera activo (ya que las viviendas no poseen grietas ni asentamientos), por lo que pudiera tratarse del desgaste propio de la carpeta asfáltica debido a la alta pendiente de la calle; sin embargo, es necesario seguir monitoreando la zona y viviendas más cercanas por la posibilidad de formación de nuevas grietas.

Fotografía 8. Grietas identificadas sobre la Senda 20

Con respecto a la aparición de las grietas sobre la Senda 20, se recomienda el monitoreo de éstas en búsqueda de alguna continuidad hacia las viviendas que pudiera dar indicios de algún movimiento de la ladera.

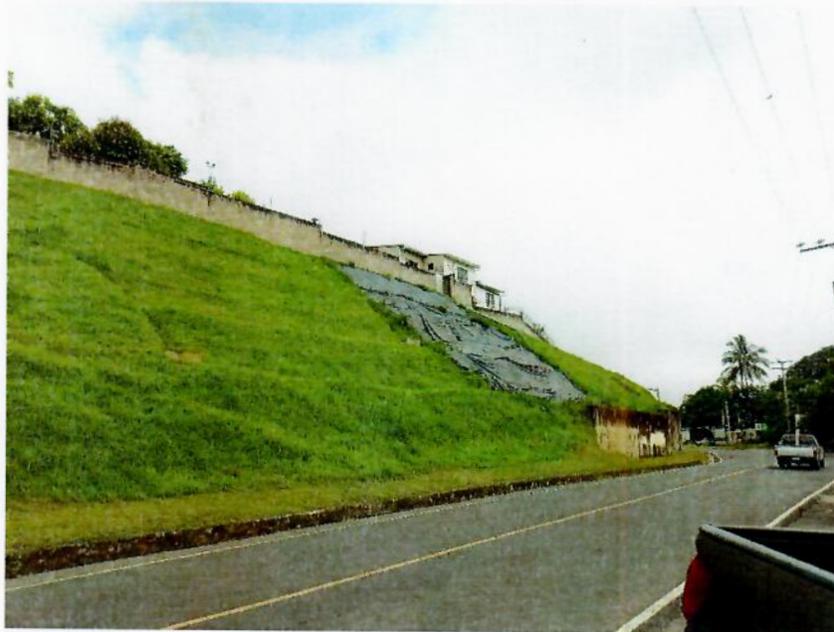
Finalmente, se hizo un recorrido en los taludes externos de los Condominios, que colindan con la carretera hacia el casco urbano de San José Villanueva (LIB 02S), ver **Fotografía 9 y Fotografía 10**; los cuales presentan un proceso erosivo producto de las lluvias provocadas por las Tormentas Amanda y Cristóbal en 2020. Estos taludes poseen una inclinación aproximada de 45°. Las zonas que presentan deterioro y pérdida de vegetación por deslizamiento superficial tienen dimensiones de 20 metros medidos perpendicular a la carretera y de 10 medidos de manera paralela a esta. La primera zona, a 125 m de la entrada principal inicia a partir de la primera de las 4 bermas que conforman el talud. La segunda zona inicia desde la cuneta de la carretera y se ubica a 200 m del mencionado acceso. La proyección vertical de ambas porciones es de 10 m.

Es de indicar que los taludes con recubrimiento vegetal, como los existentes al borde de la residencial necesitan un mantenimiento periódico permanente. La falta de mantenimiento ocasionado por el periodo de cuarentena ha ocasionado que muchos taludes con este tipo de recubrimiento se vean comprometidos ante eventos meteorológicos como la Tormenta Amanda y lluvias prolongadas en general. En el sitio no se observaron señales de un movimiento de masa de mayor tamaño.

Fotografía 9. Talud ubicado en el perímetro de Condominio, colindante con Carretera hacia San José Villanueva. Punto a 125 m de la entrada a Miramar.

En los taludes exteriores afectados se recomienda restituir la cobertura vegetal perdida, incluyendo las capas de material perdidas, con el cuidado de proveer de obras de drenaje superficial suficientes para evitar la recurrencia de los fenómenos reportados.

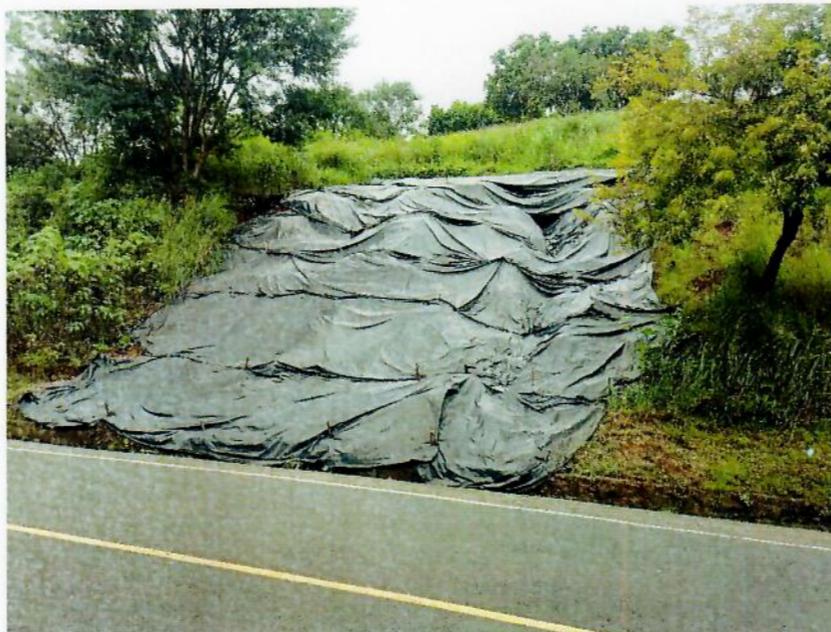
**Fotografía 10.** Talud ubicado en el perímetro de Condominio, colindante con Carretera hacia San José Villanueva. Punto a 200 m de la entrada a Miramar.
