INFORME REF. MOP-DACGER-30-2019.
**INFORME TÉCNICO: INFORME DE SEGUIMIENTO A CÁRCAVA EN COLONIA
 SANTA LUCIA. ILOPANGO, SAN SALVADOR.**

1. **Objeto de la Inspección:** actualizar la situación de riesgo generado por la cárcava al final de la calle principal de la urbanización Residencial Santa Lucia, en el municipio de Ilopango, a fin de proporcionar recomendaciones de atención a la emergencia. .
2. **Fecha y hora de la Inspección:** 24 de octubre de 2019
3. **Personal de Inspección:**

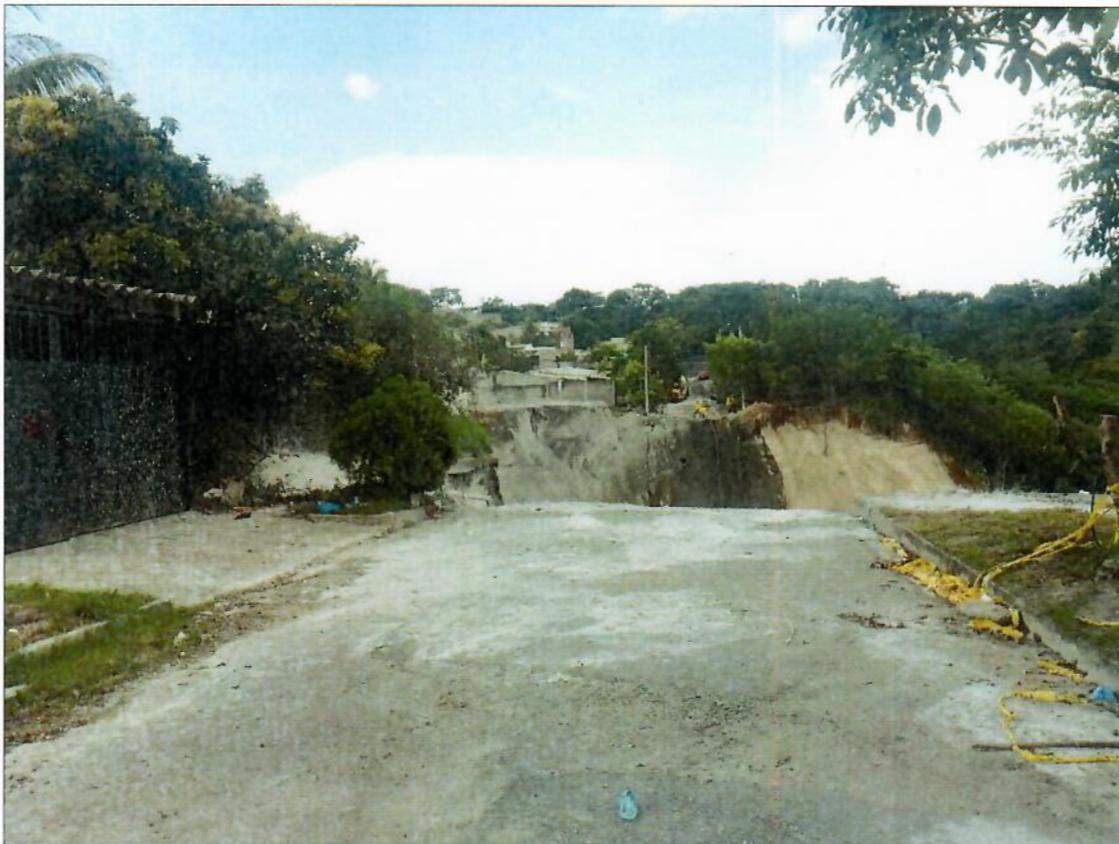
Para el 24 de octubre de 2019, el aumento de las dimensiones de la cárcava era notable, sobre todo en los flancos izquierdo y derecho con relación a las dimensiones observadas previamente y reportadas en el informe REF. MOP-DACGER-26-2019.

Fotografía 1. Vista de vivienda de Block K desde Avenida Santa Lucía. 24/10/2019

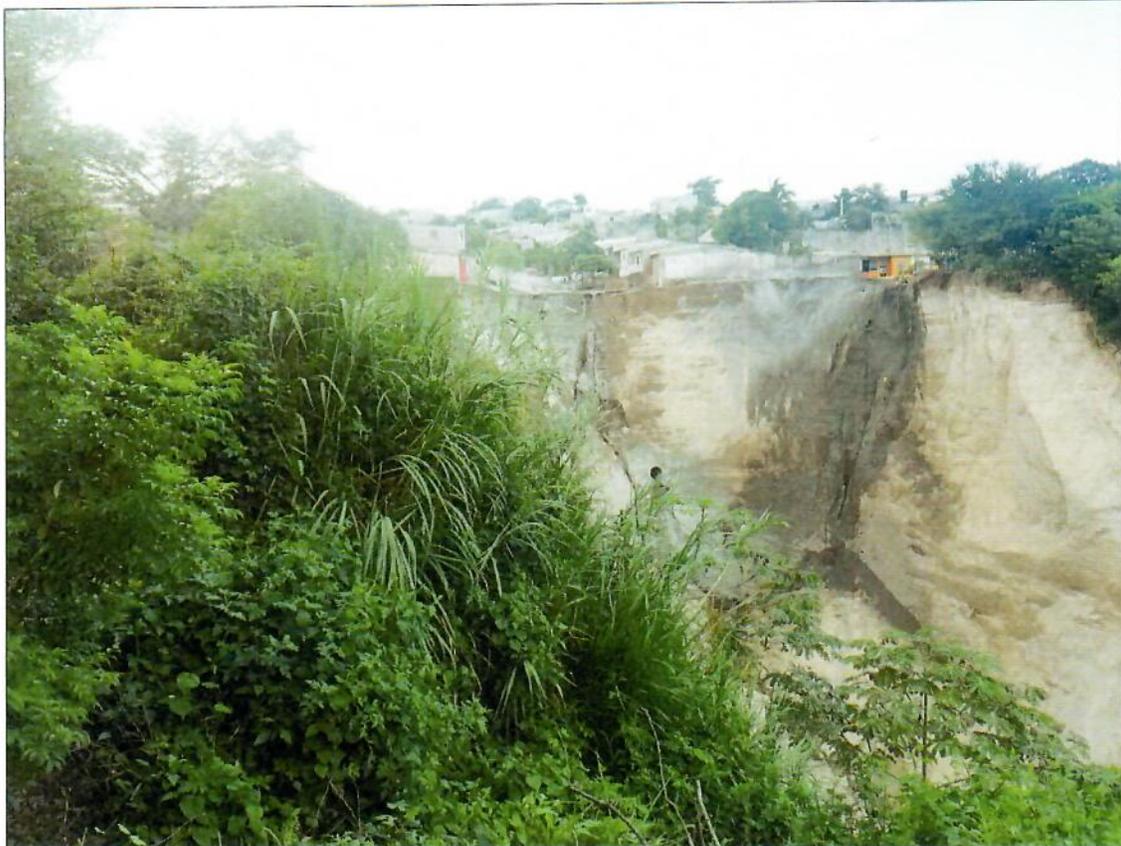
Se ha efectuado recubrimiento de concreto lanzado no reforzado en el escarpe, en el flanco izquierdo y en el flanco derecho. Se pudo observar que debido a las condiciones actuales de los taludes al proceso de colocación no es el óptimo.

Fotografía 2. Vista del escarpe principal. 24/10/2019

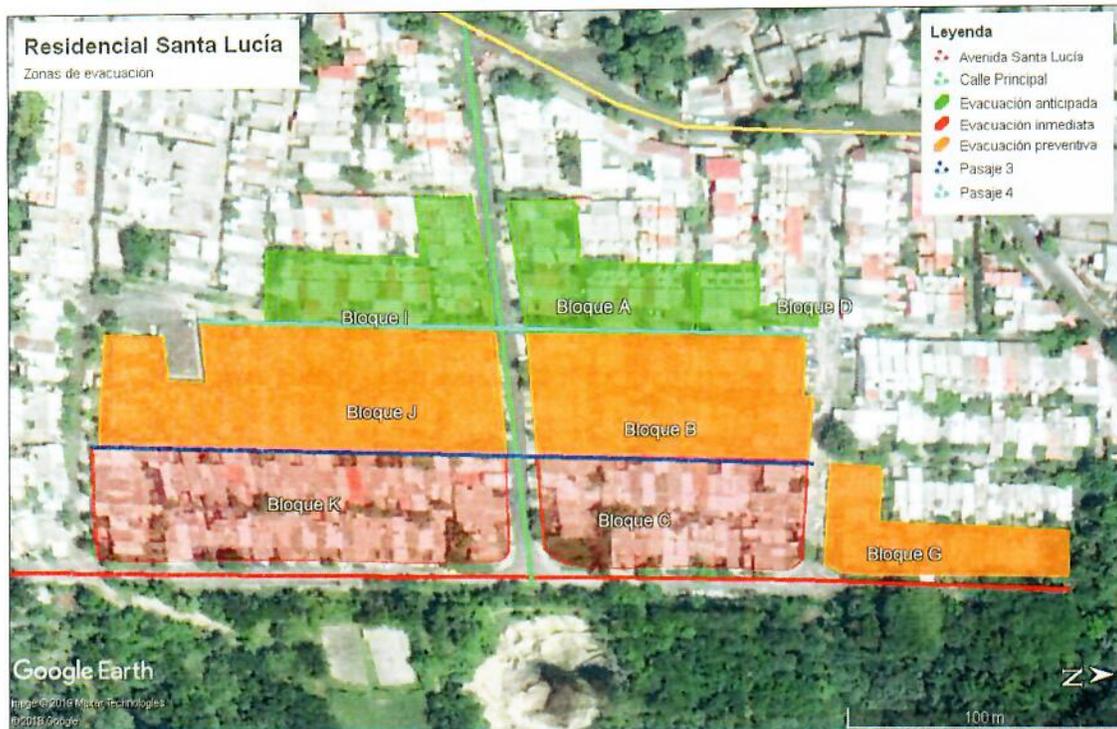
Debido a que además de las tuberías principales existen tuberías laterales que también erosionan significativamente, el nivel de riesgo también toma en cuenta la distancia de las viviendas a los flancos laterales. Se presenta un esquema aproximado de las viviendas a evacuar (imagen 2).

Se definen en principio tres zonas de evacuación en función a la distancia de la cárcava, a la potencial pérdida de conectividad que podría ocasionar el avance de esta y a consideraciones de tipo procedimental para las acciones a tomar por distintas instituciones gubernamentales.

- La zona de evacuación inmediata la constituyen todas las viviendas ubicadas en los bloques K y C.
- La zona de evacuación preventiva está conformada por todas las viviendas que forman parte de los bloques B y J, además de las viviendas del bloque G ubicadas sobre el Pasaje #2 y final Avenida Santa Lucía
- La zona de evacuación anticipada son las viviendas ubicadas en los bloques A e I sobre el pasaje #4; y las viviendas 1, 2, 3, 4, 5, 6, 7 y 8 del bloque I; y las viviendas 1, 2, 3, 4, 5, 6, 7 y 8 del bloque A sobre la Calle Principal. De esta zona también forman parte las viviendas 1, 19, 20, 21, y 22 pertenecientes al bloque D.

Imagen 2. Esquema de viviendas a Evacuar.

Debido a la altura del escarpe y al rápido avance que puede tenerse durante un proceso de lluvia de gran intensidad, que aún puede ser posible, se recomienda aumentar el área a evacuar en virtud de la proximidad de las viviendas al escarpe y flancos de la cárcava, de las complicaciones procedimentales que implicaría un retraso en la evacuación, ya sea por el avance de la cárcava como por el proceso constructivo de las obras de control o mitigación.

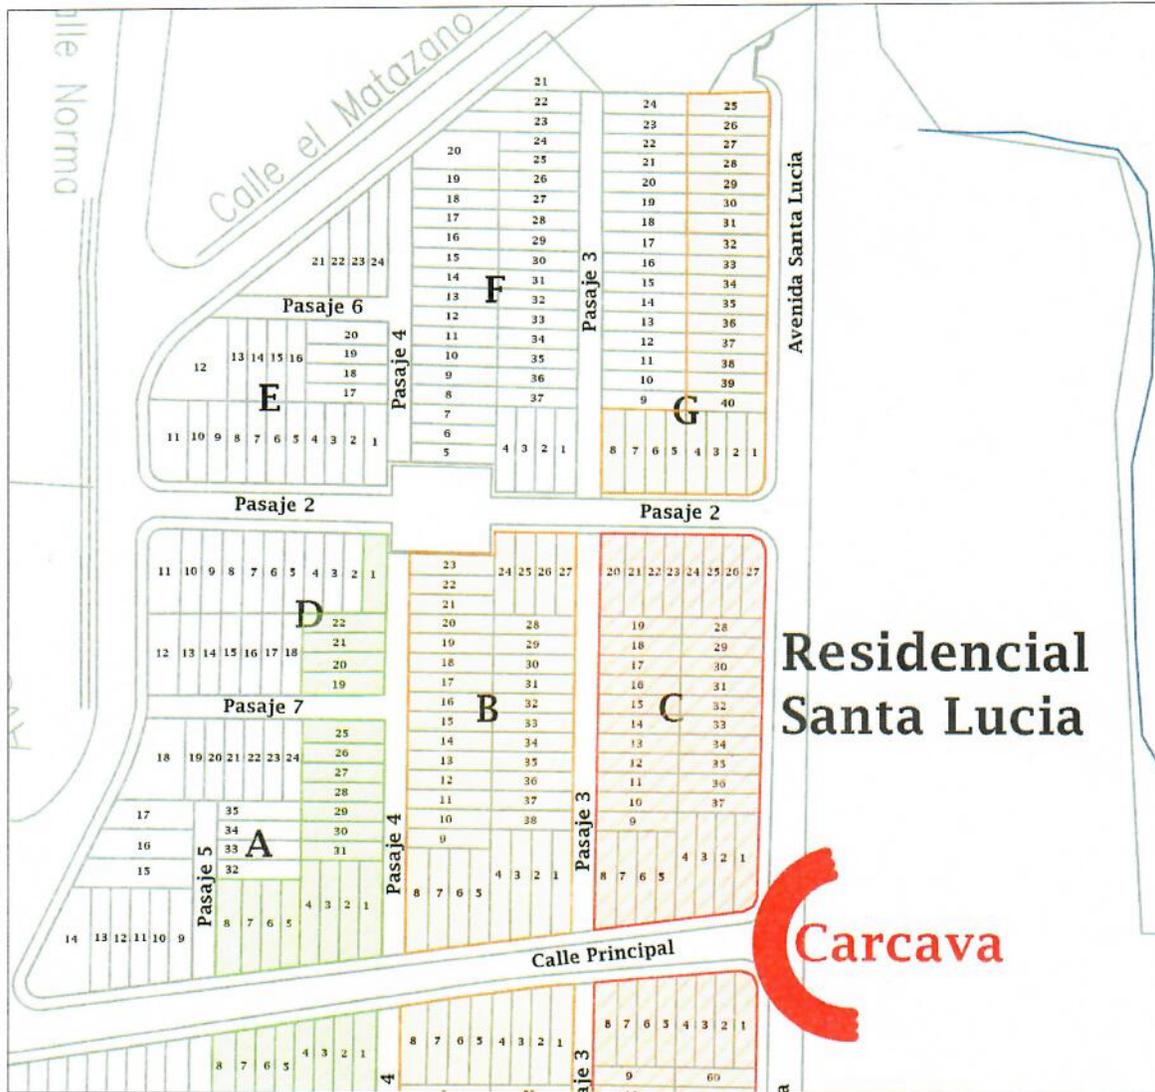
Imagen 3. Detalle de porción norte de Residencial Santa Lucia

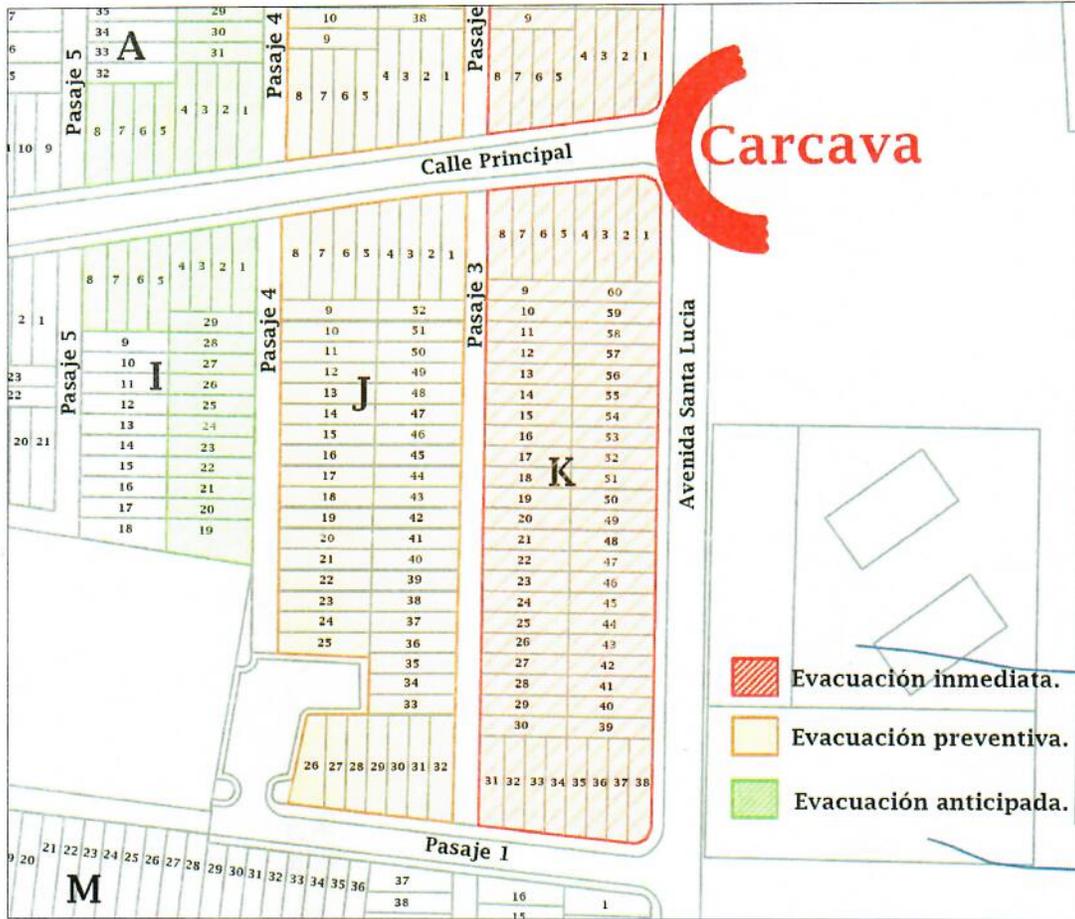
Imagen 4. Detalle de porción sur de Residencial Santa Lucía.
