**INFORME REF. VMOP-DACGER-059-2022**  
**INFORME TÉCNICO: INSPECCIÓN A MURO COLAPSADO EN COLONIA EL BOSQUE,**  
**MUNICIPIO Y DEPARTAMENTO DE SAN SALVADOR.**

**1. OBJETO DEL INFORME:**

Evaluar la situación de riesgo reportada por habitantes del Pasaje El Río, Colonia El Bosque, Municipio y Departamento de San Salvador.

**3. FECHA DE INSPECCIÓN:** 27 de octubre de 2022.

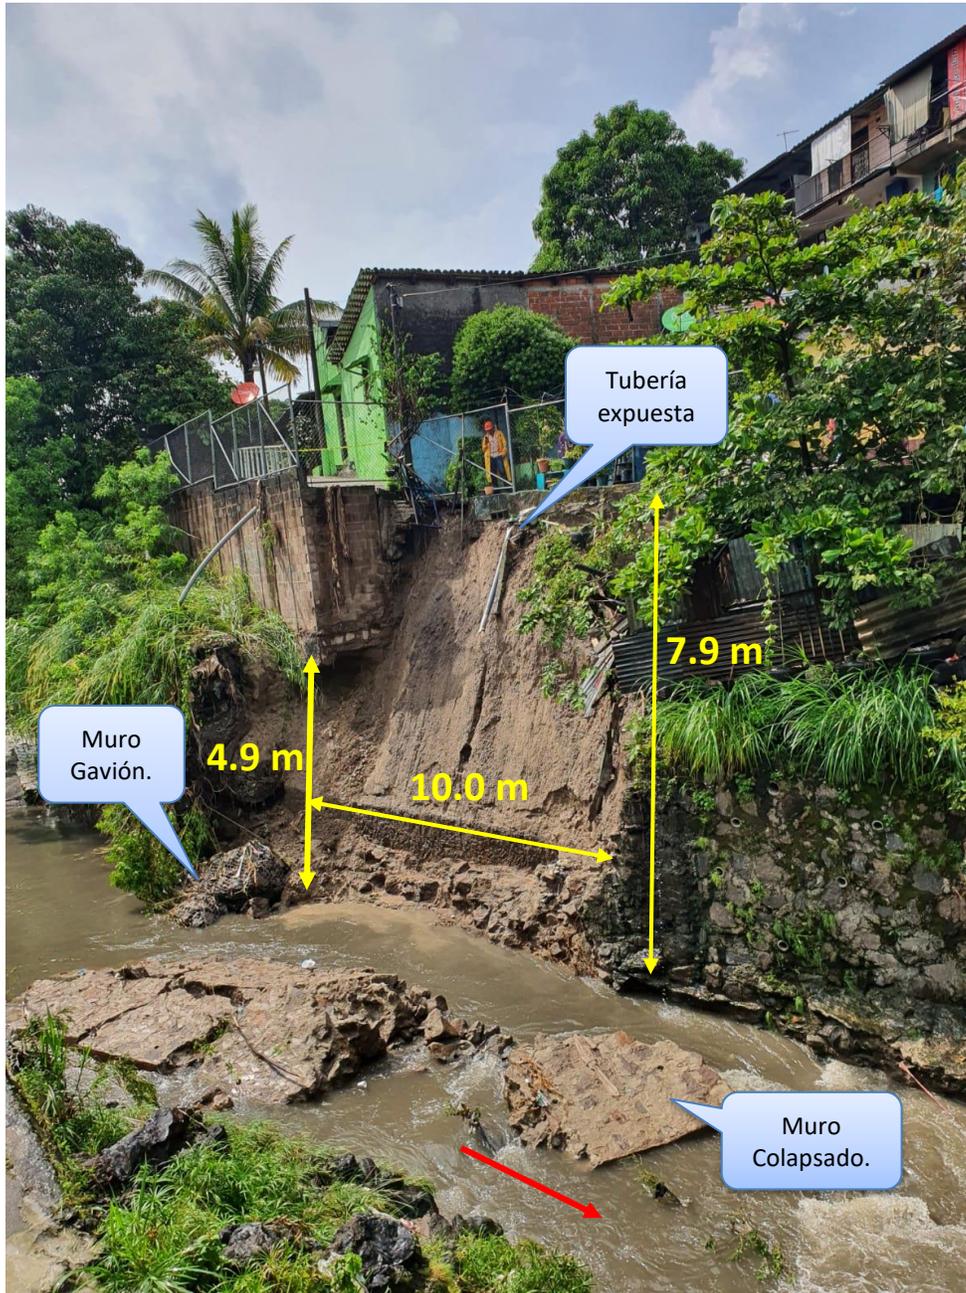
- El 17 de octubre se produjo el colapso de un muro de mampostería de piedra ubicado al pie del talud, sobre la margen izquierda del Arenal Tutunichapa, a raíz de la Tormenta Tropical Julia (octubre 2022), el colapso del muro produjo el desprendimiento de material del talud, dejando expuesta una tubería de aguas grises y las fundaciones de un muro tapial de mampostería de bloque de concreto, así como el colapso de una parte de un muro gavión que se desarrolla aguas arriba del punto colapsado (ver **fotografías N°1 y N°2**).

**Fotografía N°1.** Muro colapsado sobre margen izquierda del Arenal Tutunichapa, y talud expuesto. Foto de archivo.

- Ante la situación mencionada, se determina que las tres viviendas frente del muro colapsado y el talud expuesto presenta un Riesgo Alto a deslizamiento, debido a la pérdida de material en las bases del muro de mampostería de bloque de concreto, y el talud que ha perdido su muro de retención, poniendo en riesgo a los habitantes del Pasaje El Río.

- En el área de pérdida de soporte de las bases del muro de bloque de concreto se deberá realizar la reconfiguración y recuperación del área afectada, utilizando procediendo al relleno con material autocompactante como lodocreto, utilizando además un ademado temporal.
- Remover los 11.0 m de muro gavión restante y proceder a la reconstrucción de 22.0 m de muro de mampostería de piedra que contemple una altura mínima de aproximadamente de 4.0 m, y realizando la conformación del respectivo material de relleno. Debe iniciarse con la porción ya colapsada y luego sustituir el muro gavión aun en pie.
- Es necesario e importante realizar la conformación de obras de protección ante erosión con la siembra de vegetación sobre el talud resultante entre el muro y el pasaje.

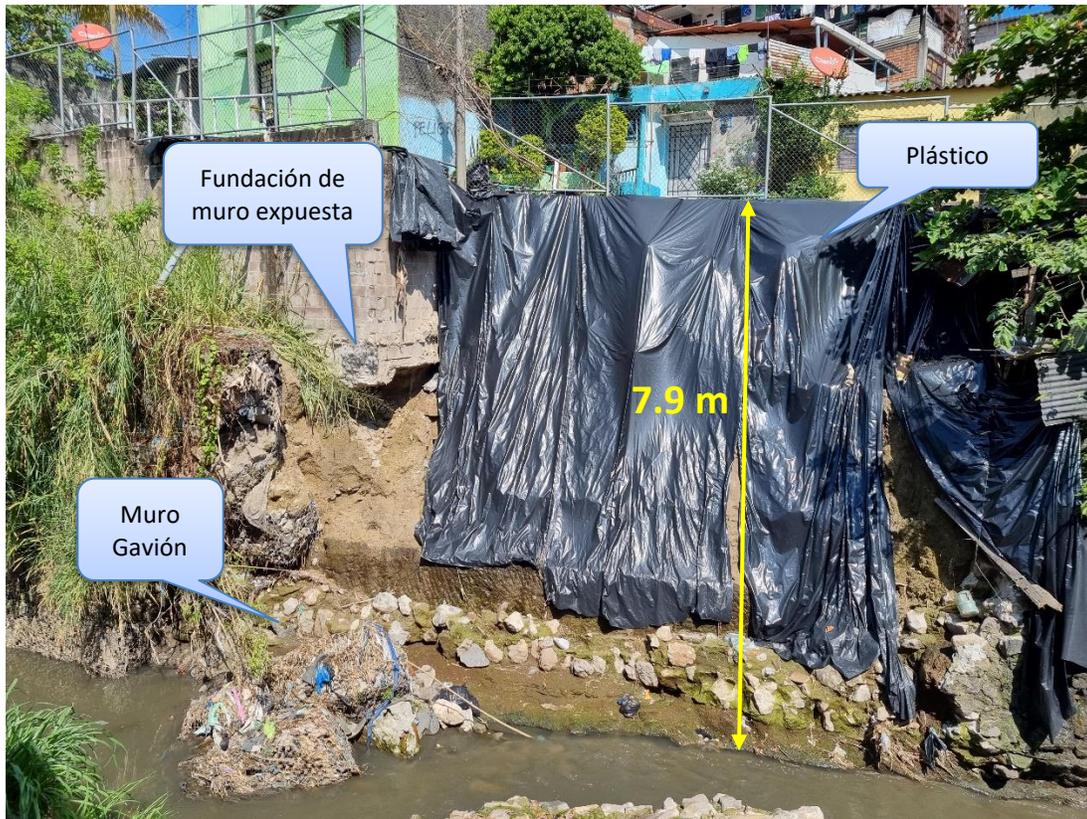
- La longitud del muro colapsado es de 10.0 m de longitud, por 3.90 m de altura, el talud tiene una altura de 7.80 m medidos desde el lecho del Arenal Tutunichapa. Cabe mencionar que días previos a la inspección personal de DCMOP colocó plástico sobre el talud expuesto, para evitar la erosión del mismo. ver **fotografía N°2**.

- Los habitantes expresaron que en 2001 se produjo el colapso de una parte del muro de mampostería de piedra (tramo previo a la sección colapsada este año) por lo que en el año 2010 se construyó el muro gavión de 11.0 m de longitud. Posteriormente la Alcaldía Municipal de San Salvador construyó sobre el relleno conformado por el muro de gaviones, un muro de mampostería de bloque de concreto, muro del cual, con la pérdida de material del talud, han quedado expuestas partes de sus fundaciones. La altura desde el cauce hasta las cimentaciones del muro de mampostería es de 4.90 m. Ver **fotografía N°2**.

**Fotografía N°2.** Talud cubierto con plástico y parte del muro gavión sobre el cauce.

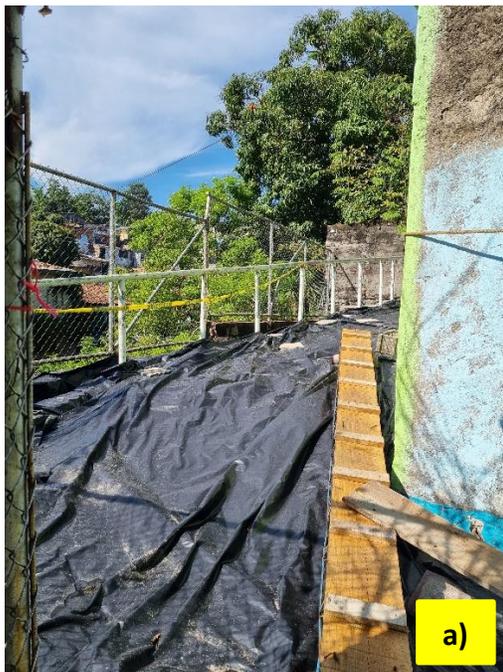
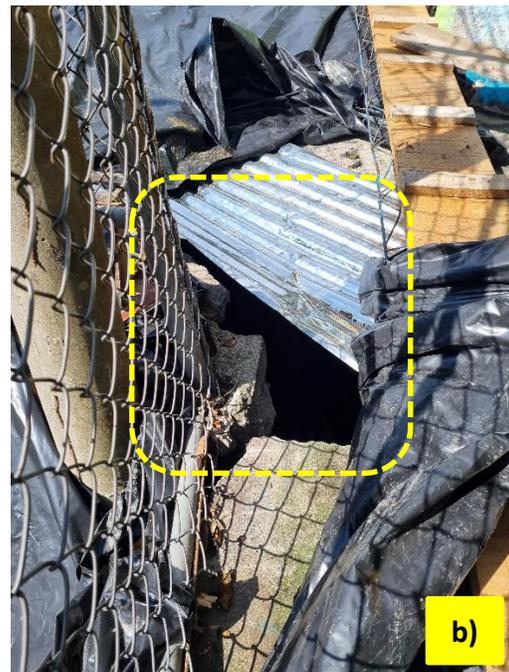
- Sobre un tramo del pasaje se colocó plástico, debido a la formación de una pequeña cárcava y al agrietamiento reflejado sobre la superficie del cemento, ver **fotografía N°3**; por otra parte se logró identificar la existencia de una tubería de concreto colapsada, de aproximadamente 6 pulgadas, y que según lo mencionado por habitantes, al momento del colapso del muro, la tubería reflejaba un flujo constante de agua, por lo que se deduce que es de aguas lluvias, ya que al momento de la inspección no se observó flujo ni mal olor característicos de tubería de aguas negras.

**Fotografía N°3.** a) Cobertura con plástico por grietas, b) formación de cárcava.
