REF. No. VMOP-DACGER-SD-029-2022
INSPECCIÓN TÉCNICA POR EROSIÓN DE MARGEN DERECHO DE RÍO
LEMPA, EN COMUNIDAD BUENA VISTA LA ARENERA, CANTÓN EL
REBELDE, MUNICIPIO Y DEPARTAMENTO DE SAN VICENTE

- **Objeto de la Inspección:** Evaluar la condición de degradación de márgenes del Río Lempa en el sector de Comunidad Buena Vista La Arenera, municipio y departamento de San Vicente, posterior a la ocurrencia de la Tormenta Julia.
- **Fecha y hora de la Inspección:** 8 de noviembre de 2022; 11:00 am
- **Personal de Inspección:**

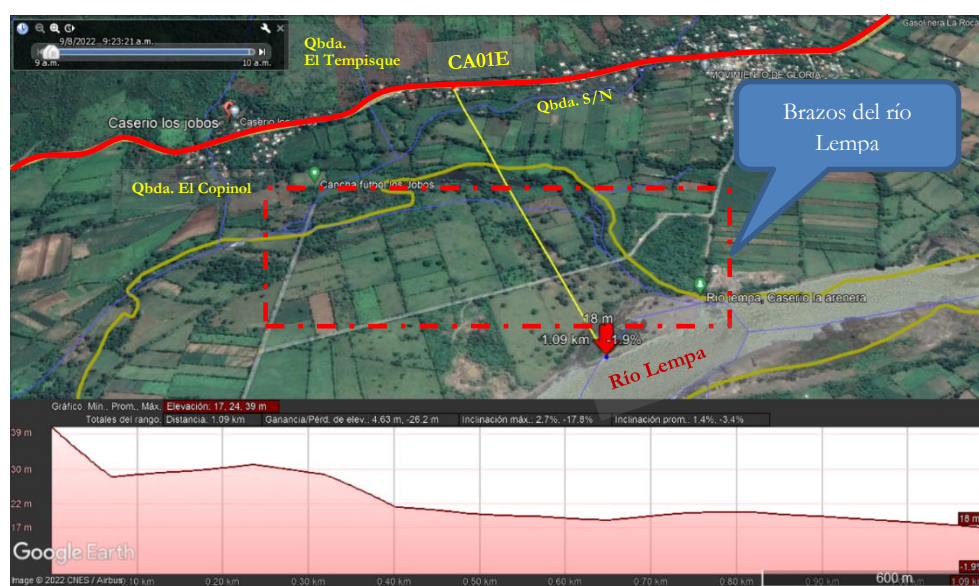
Los Caseríos Buena Vista La Arenera y parte de El Jobo, se encuentran ubicados en la planicie de inundación del Río Lempa, donde hay derivación de sus brazos y confluencia de otras quebradas. Como puede observarse en la imagen No.2 el desnivel de aproximadamente 18 m en altura desde el trazo de la CA01E hasta el caserío Buena Vista La Arenera. Es por ello, que se considera que al menos 800 m medidos desde las bordas es una zona altamente susceptible a inundaciones.

Imagen 2 Evidencia de zona de Confluencia de ríos y quebradas en el sector de Caseríos Buena Vista La Arenera y Los Jobsos. Google Earth, nov. 2022

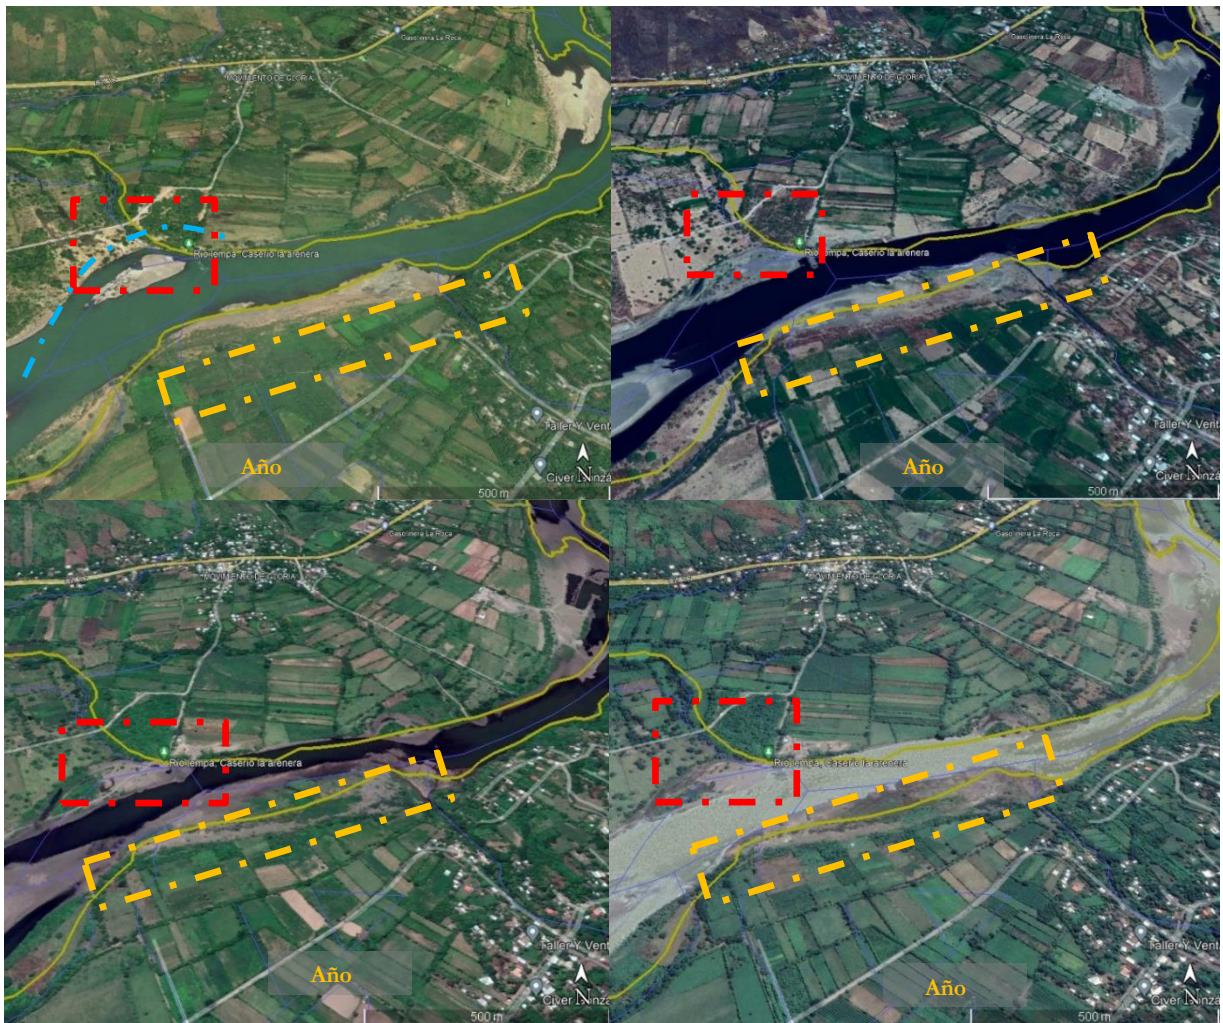
Referente a la erosión que está experimentando el margen derecho del Río Lempa, se estima que ha habido un cambio en la dinámica geomorfológica fluvial de recorrido del río, la que ha podido identificarse a través de imágenes satelitales procedentes de Google Earth, lo que se podría atribuir a la colocación del espigón en el sitio de aprovechamiento de la cantera. Tal y como se observa en la imagen comparativa No.3, que está conformada por un grupo de imágenes tomadas de Google Earth en los años 2011, 2018, 2020 y 2022, existe un aumento en la deposición de arenas en el margen izquierdo lo que trae consigo el estrechamiento del Río Lempa en el tramo de estudio, por lo que se han experimentado mayores velocidades de flujo de agua en el sector.

Además, con la colocación del Espigón se ha cerrado el paso de un brazo del Río Lempa de manera gradual, aumentando el volumen del flujo y velocidad en un canal más estrecho.

Imagen 3 Recopilación de imágenes Google Earth, de los años 2011, 2018, 2020 y 2022. Achurado en rojo corresponde al sector donde se ha cerrado el paso de Brazo de Río Lempa y Achurado naranja corresponde al aumento en deposición de arenas.

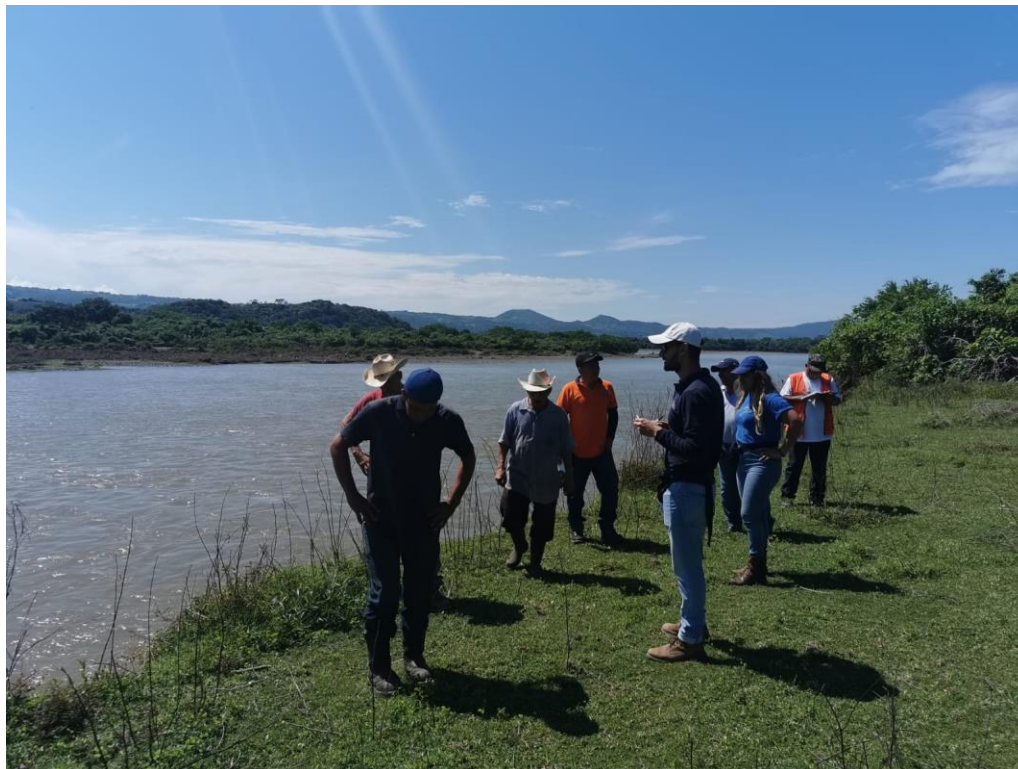
En la reunión estuvieron presentes representantes de Protección Civil y habitantes de los Caseríos Buena Vista La Arenera y Los Jobos (Ver fotografía No.1 y 2), indicando que éstos últimos se encuentran a una distancia aproximada de 1.5 Km del margen derecho del Río Lempa, en el municipio de San Vicente.

Fotografía No.1 Sector de Inspección, Comunidad Buena Vista La Arenera, San Vicente.

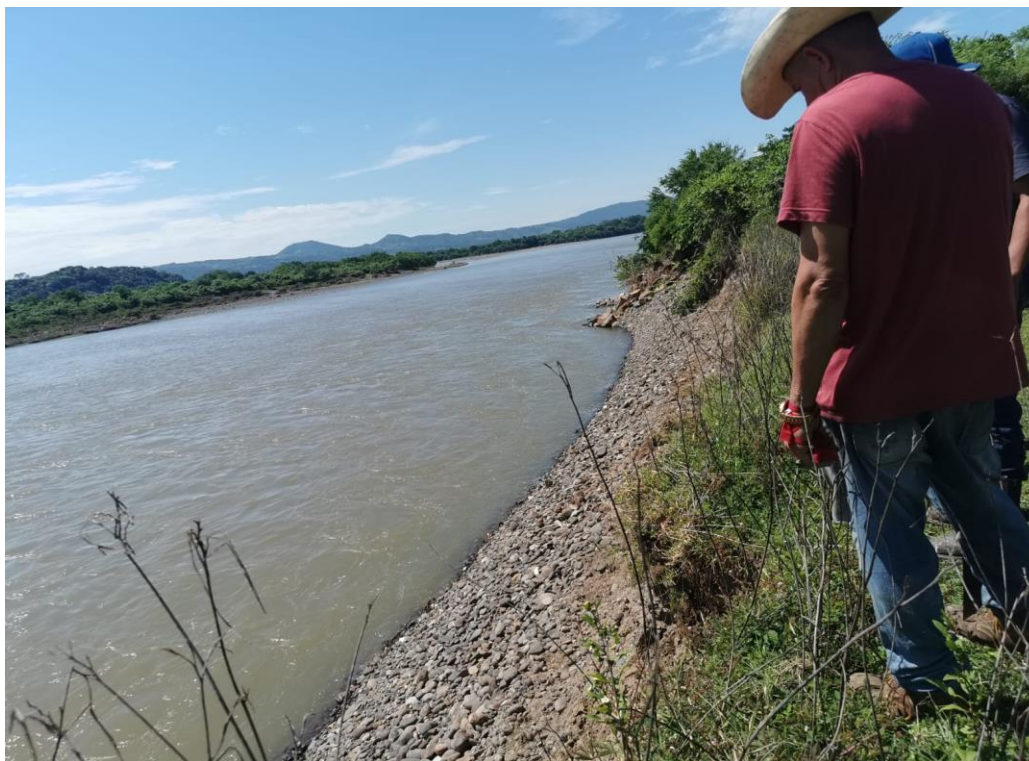
El terreno inspeccionado posee 200 m en longitud y el talud del margen una altura de 5 m aproximadamente, indicando que este no cuenta con obras de protección.

Fotografía No.2 Márgenes erosionados de Río Lempa

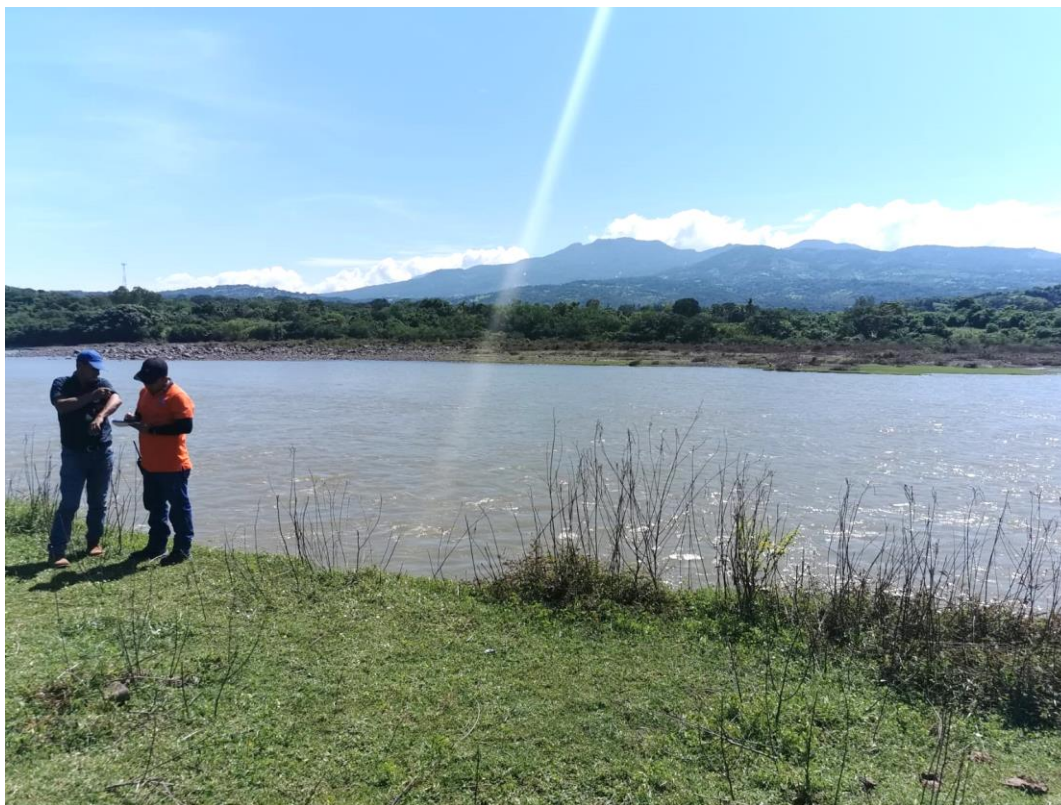
Durante la inspección, los habitantes del Caserío Buena Vista La Arenera mostraron su preocupación por la disminución de sus terrenos que son utilizados para la siembra, debido a la erosión de los márgenes fluviales del Río Lempa (Ver fotografía No.3). En general mencionaron que han perdido una longitud de 8 a 10 m, que ahora es ocupada por el Río Lempa. Además, hacen notar que su terreno se inunda cuando la Presa 15 de Septiembre hace descargas.

Fotografía No.3 Vista de banco de arena en margen izquierdo de Río Lempa, San Vicente.

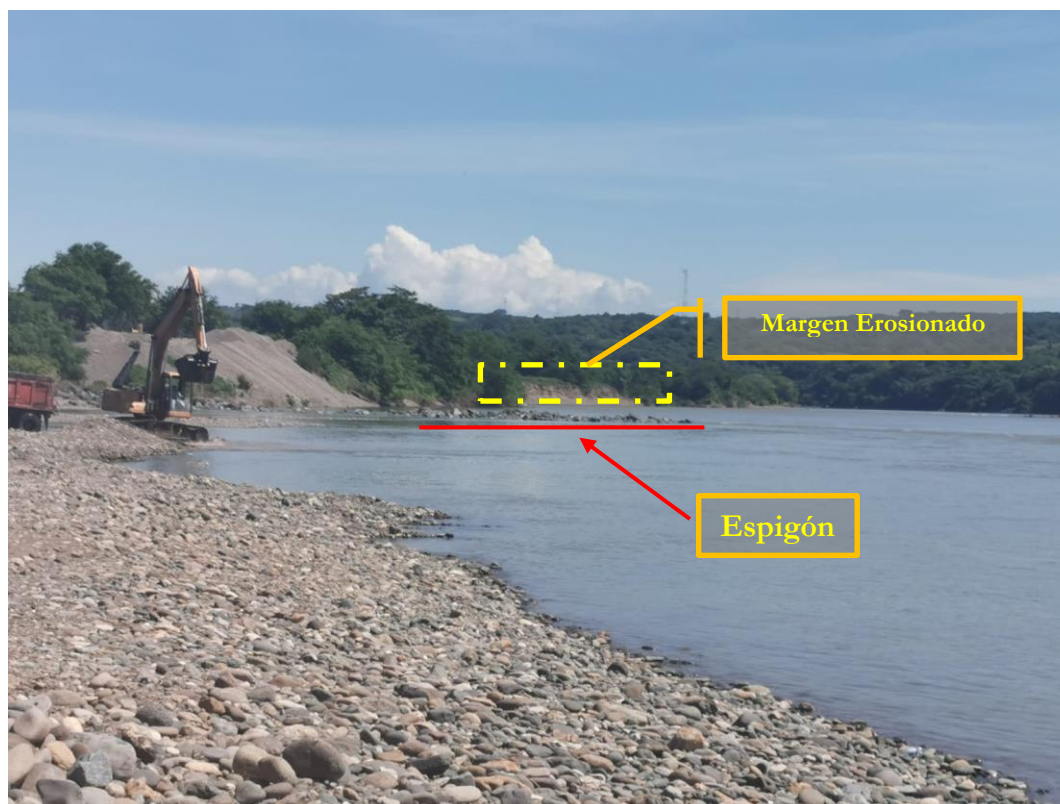
En el recorrido se observó el funcionamiento de una cantera nombrada en Google Earth como “Terracería y Transportes Paniagua”, la que está ubicada a unos 300 m aguas abajo, donde se ha observado erosión fluvial. De acuerdo con lo mencionado por los habitantes de la zona, la cantera posee permiso ambiental para su funcionamiento; sin embargo, a la fecha de elaboración de este informe, no ha sido corroborado. Además, se desconoce la fecha inicio de operación de la misma.

En el sitio donde opera y se extrae material, se presume que la cantera ha construido una especie de espigón, el que ha sido conformado con rocas de gran tamaño con el fin de tener mayor aprovechamiento de pétreos, cambiando con los años la dinámica de deposición de sedimentos en la zona, provocando realineamientos de meandros y/o reactivación de madres viejas, las cuales son afectadas durante la ocurrencia de Eventos Hidrometeorológicos Extremos.

Fotografía No.4 Sector de explotación de bancos de pétreos.

- Solicitar al Ministerio de Medio Ambiente y Recursos Naturales una opinión técnica e inspección a la empresa “Terracería y Transportes Paniagua”, con el fin de verificar que su funcionamiento en lo relativo a la extracción de pétreos y arena del Río Lempa sea acorde al Permiso Ambiental otorgado, en caso de poseer.
- Limpieza y Desazolve del Río Lempa, en el tramo inspeccionado con mayor interés en su margen izquierda.
- Conformación de bordas en el margen derecho del río Lempa, en una longitud de al menos 300 m, con una altura entre 3.00 y 4.00 m.
- Continuar limitando el uso de terrenos para fines agrícolas y no habitacional, debido al alto riesgo de inundaciones del sector.
