REF. No. VMOP-DACGER-SD-028-2022
INSPECCIÓN TÉCNICA POR EROSIÓN MARGEN DERECHO RÍO
ACAHUAPA, CASERÍO CASAS VIEJAS, CANTÓN SAN FRANCISCO
CHAMOCO, SAN VICENTE.

1. DATOS GENERALES

- **Objeto de la Inspección:** Realizar inspección técnica por daños ocurridos en bordas del Río Acahuapa.
- **Fecha y hora de la Inspección:** 8 de noviembre de 2022; 09:15 a.m.
- **Personal de Inspección:**
Sub dirección de Drenaje
Sub dirección de Drenaje

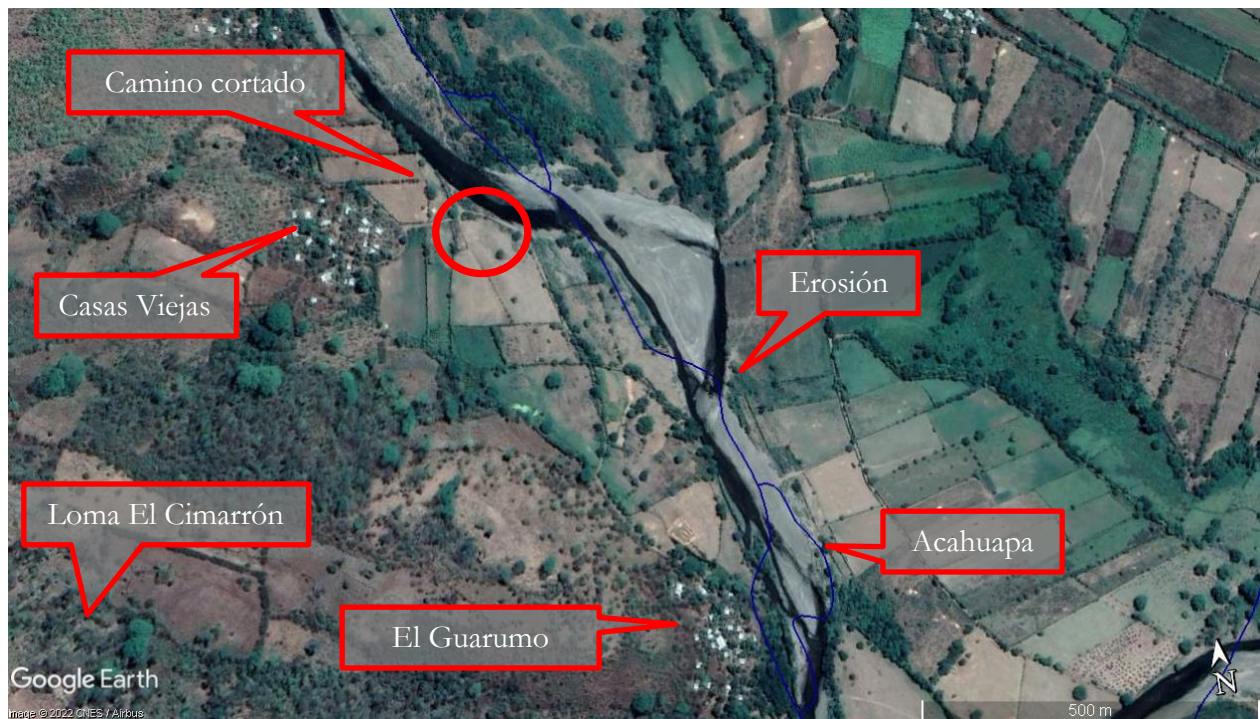
Imagen 2. Ubicación de caseríos en planicie de Inundación de Río Acahuapa

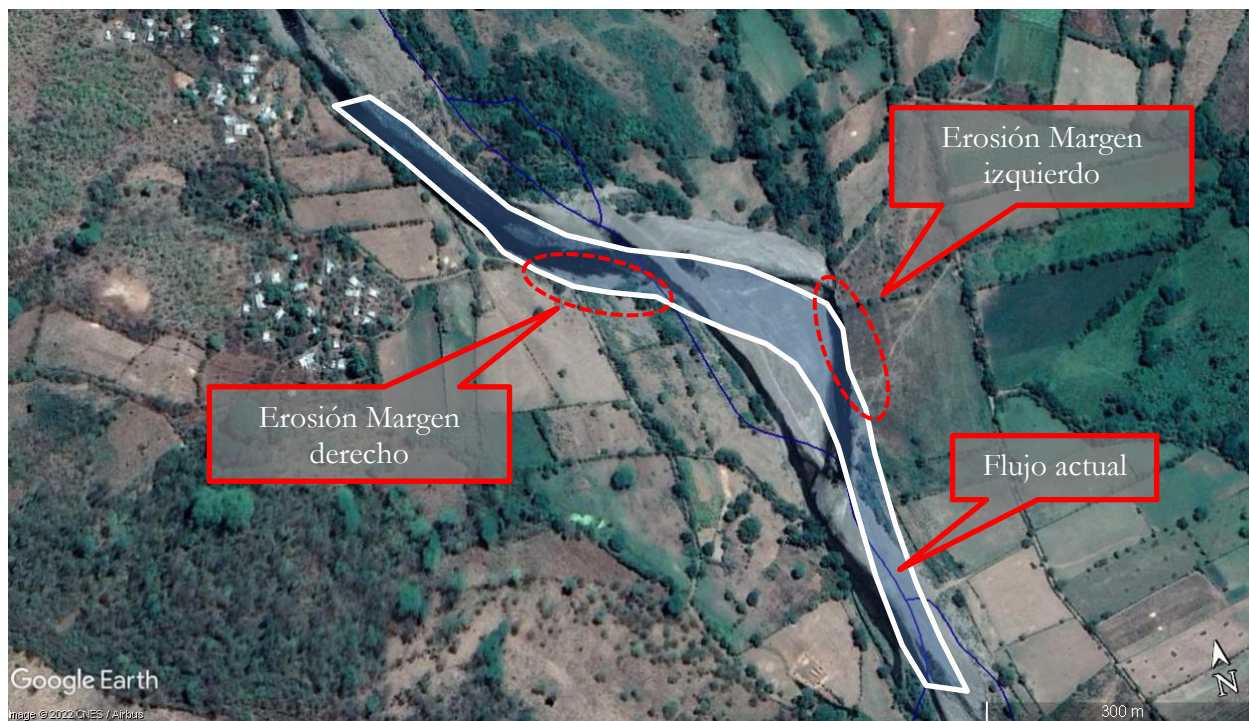
Continuando la inspección, aproximadamente a 50 m hacia aguas abajo del corte de la calle, existe otra zona en donde el Río ha erosionado el margen derecho y aproximadamente a 300 m hacia aguas abajo, el Río se ha tendido hacia el margen izquierdo, erosionando las parcelas ubicadas en ese sector y el banco de arena, se ha depositado hacia el margen derecho (Ver **Fotografía 6**). En la **Imagen 3**, se representa gráficamente la dinámica actual del Río después de la Tormenta Tropical Julia, en octubre de 2022.

Imagen 3. Dinámica actual de Río Acahuapa y zonas de erosión en márgenes

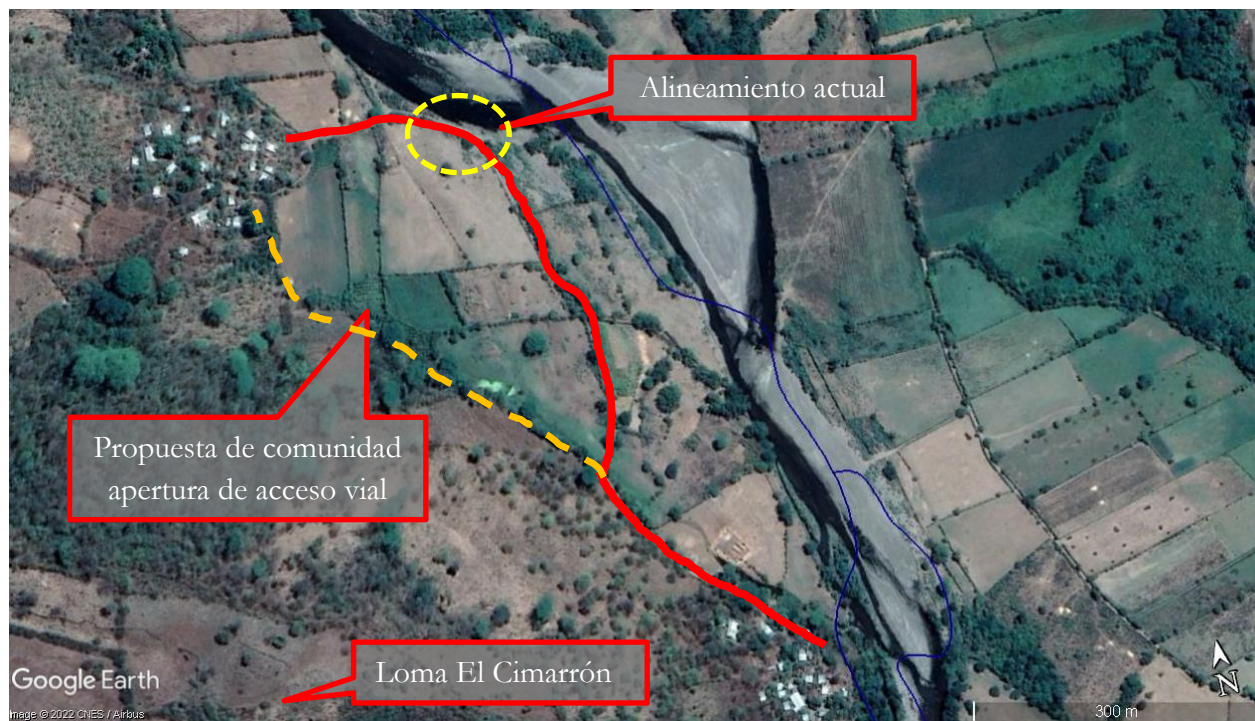
Los habitantes solicitan que además de solventar la problemática de erosión actual, proponen se evalúe la posibilidad de cambiar el alineamiento del camino hacia el Caserío Casas Viejas, desplazándolo hacia el pie del Cerro Loma El Cimarrón, el cual se ubica al sur de la planicie y se representa gráficamente en la **Imagen 4**.

Imagen 4. Esquema representativo de alineamiento de calle actual (línea continua) y alineamiento propuesto por la comunidad (línea discontinua); obsérvese zona cortada por erosión de río.

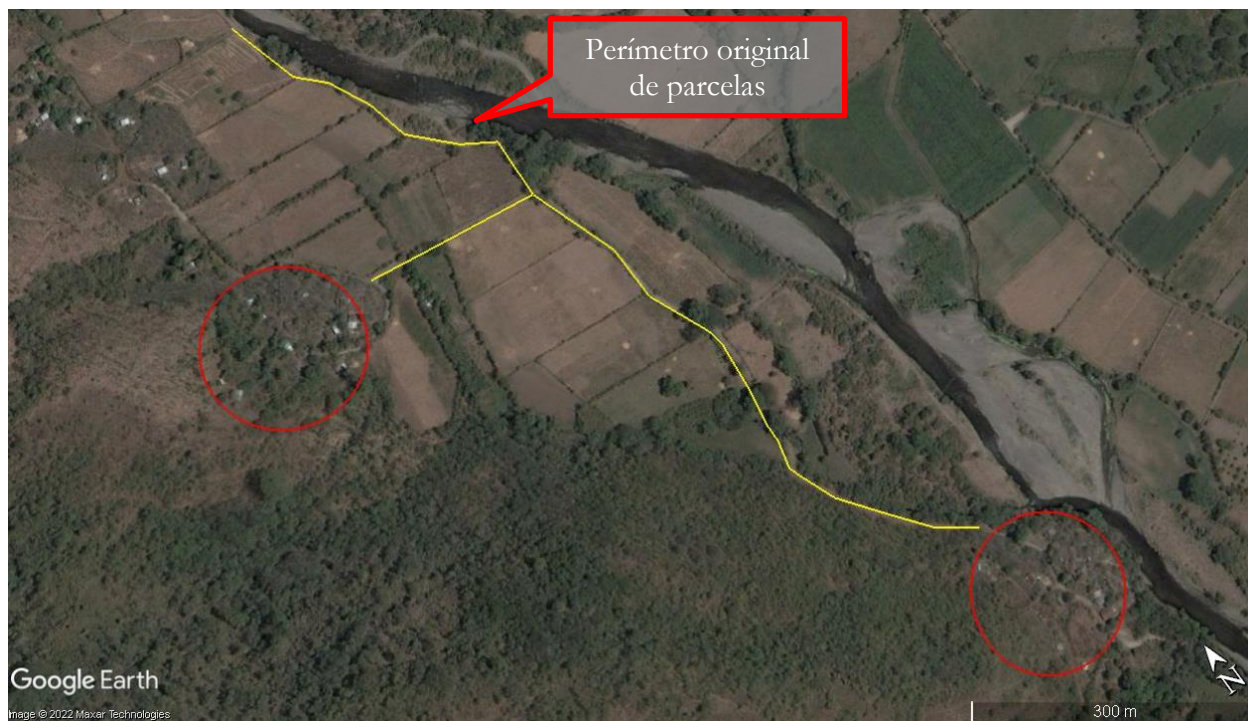
En las **Imágenes 5, 6 y 7**, se puede observar la erosión causada por el Río en los últimos 15 años, en donde se puede evidenciar la deriva del cauce y la erosión a causa de este fenómeno y con ello la pérdida de porciones de las diferentes parcelas y el desplazamiento de la calle de acceso hacia el sur. En el punto más crítico, las parcelas han llegado a perder hasta 80 m lineales, medidos desde la antigua margen del río a través de imágenes satelitales, hasta donde se ubica la nueva margen (según catastro original al desmembrarse de propiedad de ISTA, Ver **Fotografía 8**).

Imagen 5. Flujo de Río Acahuapa en 2006; línea muestra calle de acceso original hacia Caserío Casas Viejas y parcelas; Imagen de Google Earth, enero 2006.

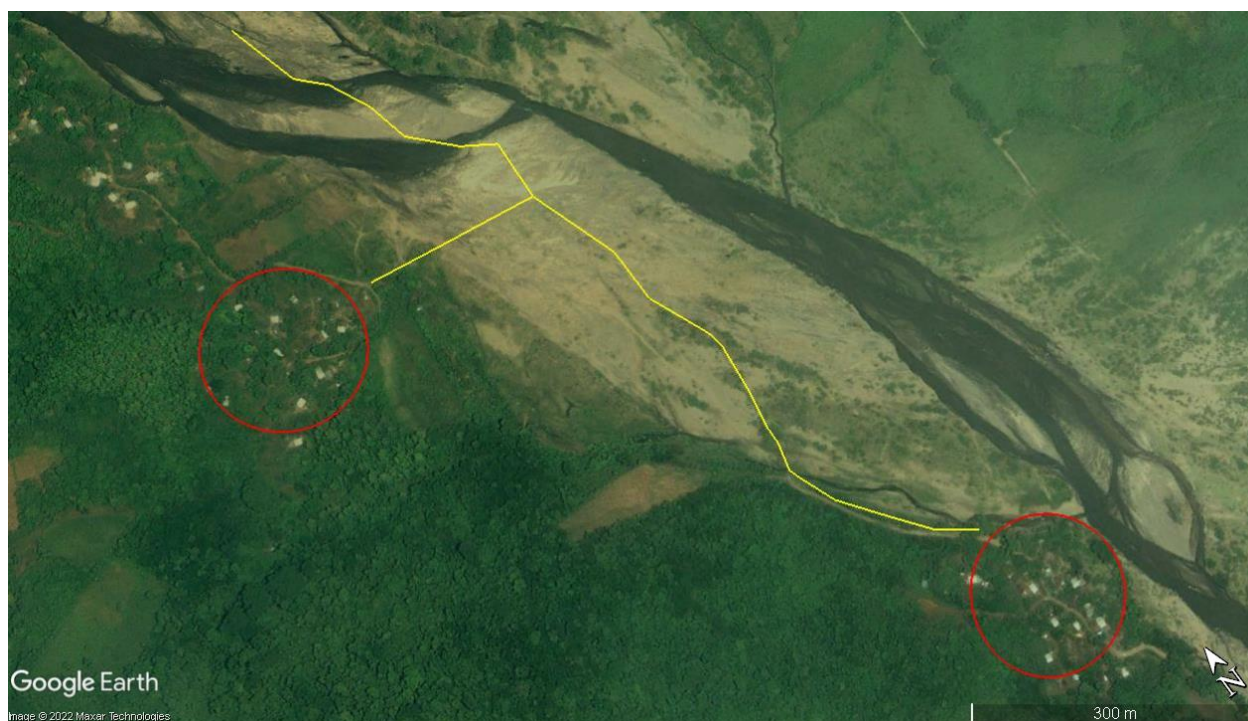
Según lo observado en campo, la zona donde se ha dado la problemática pertenece a la planicie de Inundación del Río Acahuapa en el valle de San Vicente, aguas arriba de su confluencia con el Río Lempa; lo anterior se puede observar de mejor manera en la **Imagen 6**, en donde se puede apreciar la zona de inundación del Río en la época lluviosa a finales de octubre de 2010. El Río presenta una dinámica variante hacia sus márgenes, la cual ha ido cambiando con tormentas/crecidas en específico, depositando material a un costado y erosionando el contrario; prueba de ello es lo evidenciado en

Imagen 6. Planicie de Inundación en época lluviosa de 2010; obsérvese inundación total en parcelas y pérdida de terreno por erosión en parcelas. Imagen de Google Earth, octubre 2010.

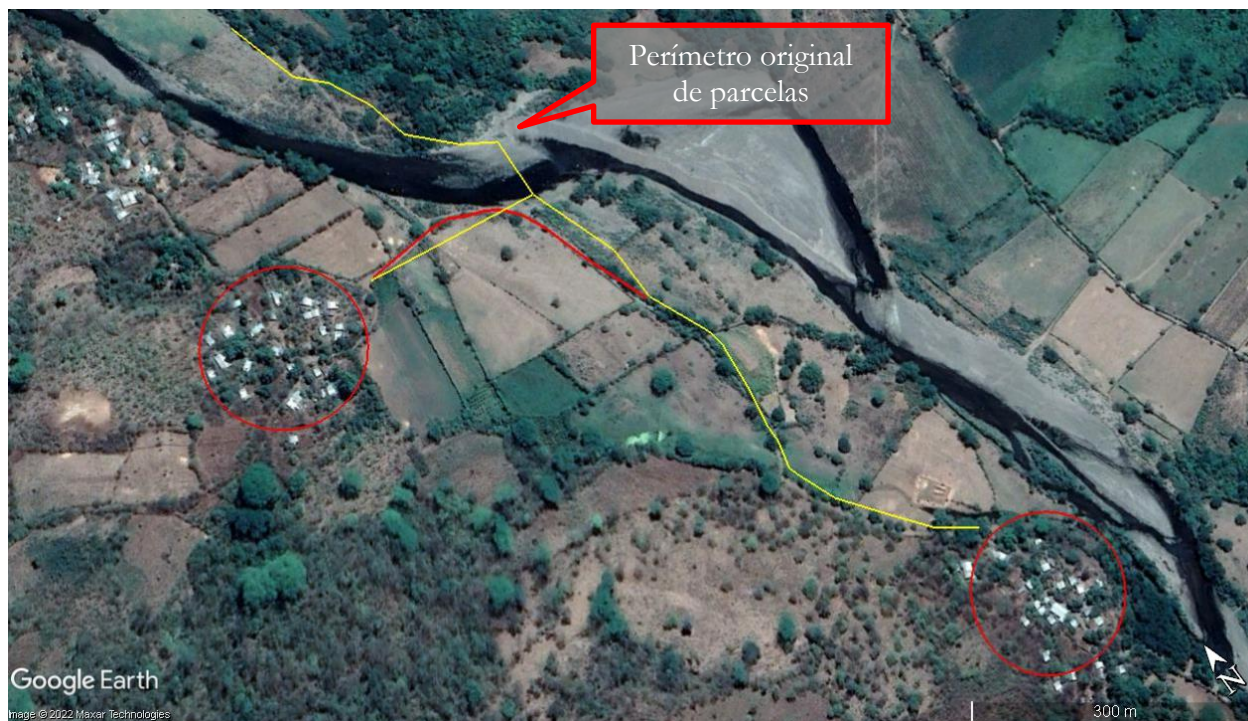
Imagen 7. Última imagen de satélite disponible en la actualidad, obsérvese en línea roja alineamiento de calle antes de Tormenta tropical Julia y erosión hacia margen derecho.

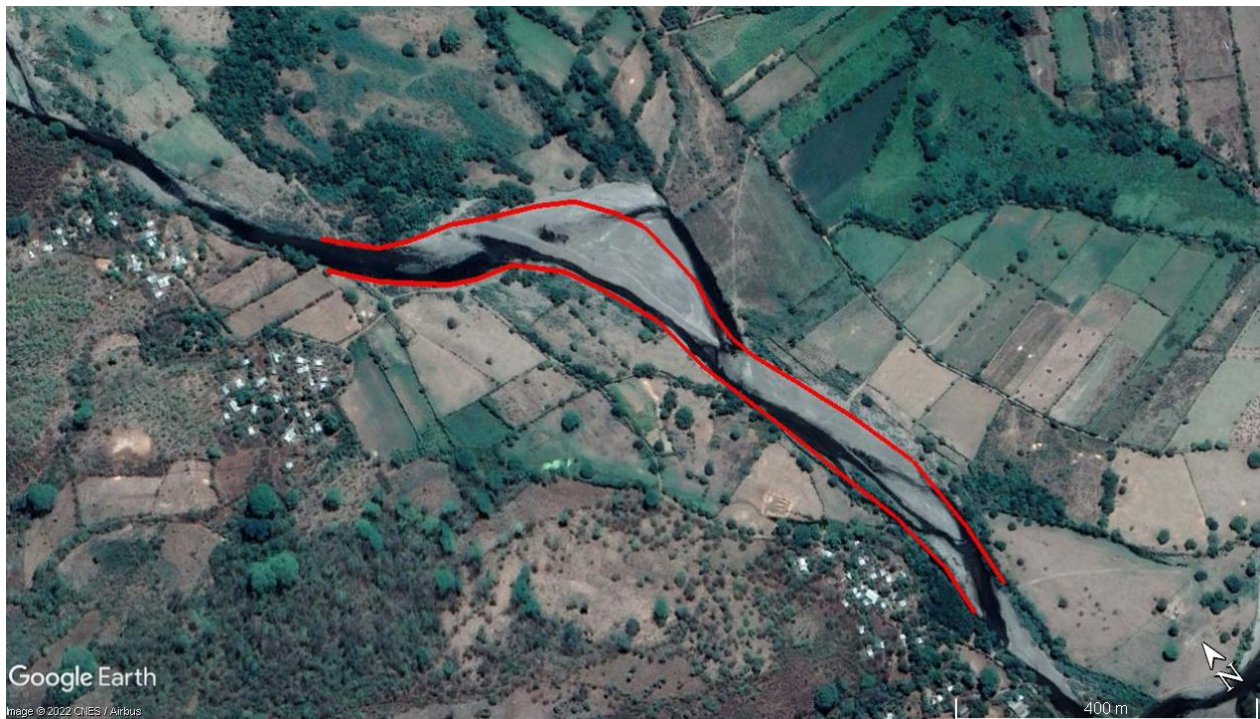
Imagen 8. Esquema representativo de zona a intervenir con la conformación de bordas y dragado de Río Acahuapa.

- Realizar la conformación de bordas en ambos márgenes del Río en un tramo aproximado de 1 km del cauce (es decir 2 km de bordas, según esquema representativo mostrado en Imagen 8). Dicha labor puede ser llevada a cabo con el mismo material depositado en los bancos de arena/piedra que están desviando el cauce. Estas bordas deberán recibir mantenimiento previo a la entrada de la época lluviosa y ante la ocurrencia de crecidas del Río que pudieran dañarse, se deberá conformar nuevamente a la brevedad posible.

- Proceder al desazolve/dragado del Río para conformar canal en eje central y evitar la erosión a los márgenes.
- En la zona donde se ha cortado la calle, además de la conformación de borda, se recomienda el emplazamiento de un muro gavión para dar mayor estabilidad y recuperar parte de terreno perdido y recuperar la calle dañada.

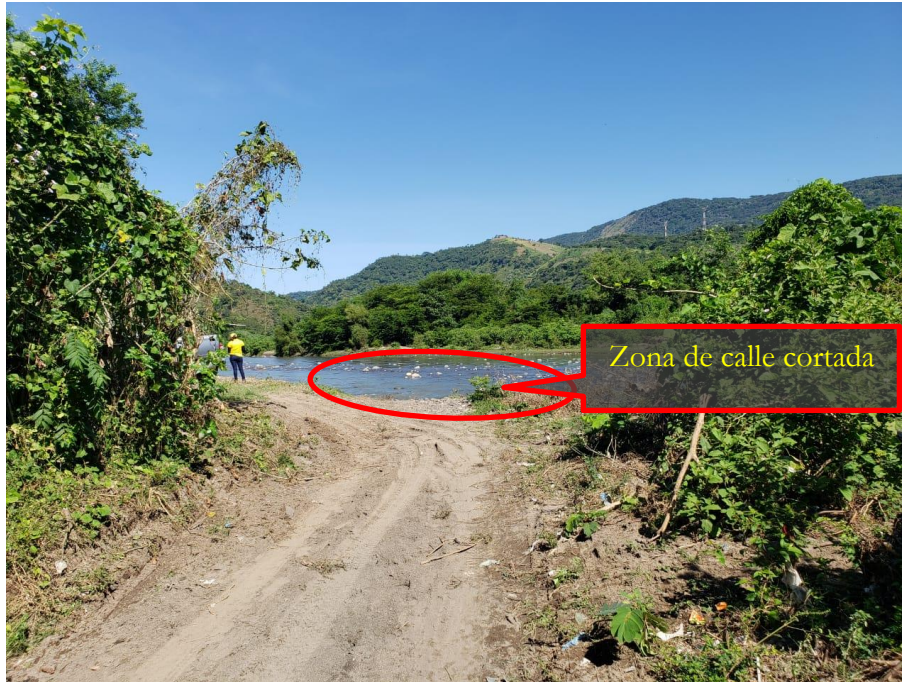
Fotografía 1. Camino vecinal para conectar Caseríos Guarumo con Casas Viejas; obsérvese giro abrupto a 90° por corte de calle producto de la erosión del Río

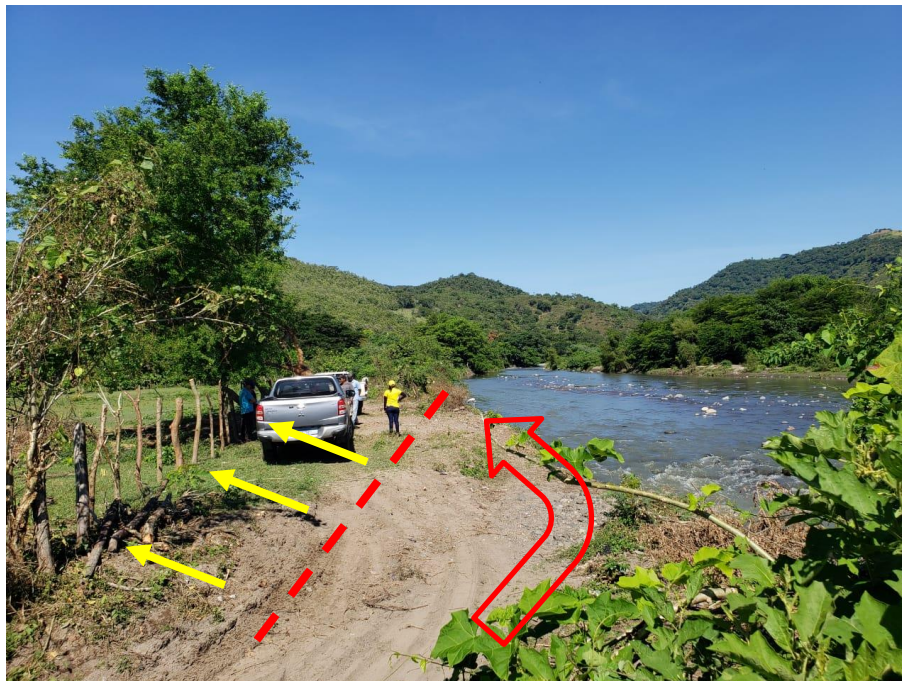
Con el corte del camino se perdió el único acceso vehicular que se tiene hacia el Caserío Casas Viejas, quienes con las Lluvias habían quedado incomunicados. Para solventar la problemática, entre los miembros de la comunidad y propietarios de las parcelas más próximas al Río, se decidió desplazar el cerco hacia al sur en una franja aproximada de 6.0 m y con ello poder tener acceso. Sin embargo, los habitantes manifestaron su preocupación con el aumento de las dimensiones del meandro y que este siga erosionando hacia el margen derecho, perdiendo mayor porción en sus parcelas. Dichas parcelas

Fotografía 2. Zona de calle cortada, línea punteada muestra ubicación inicial de cerco, el cual ha sido desplazado para mantener conectividad con caserío

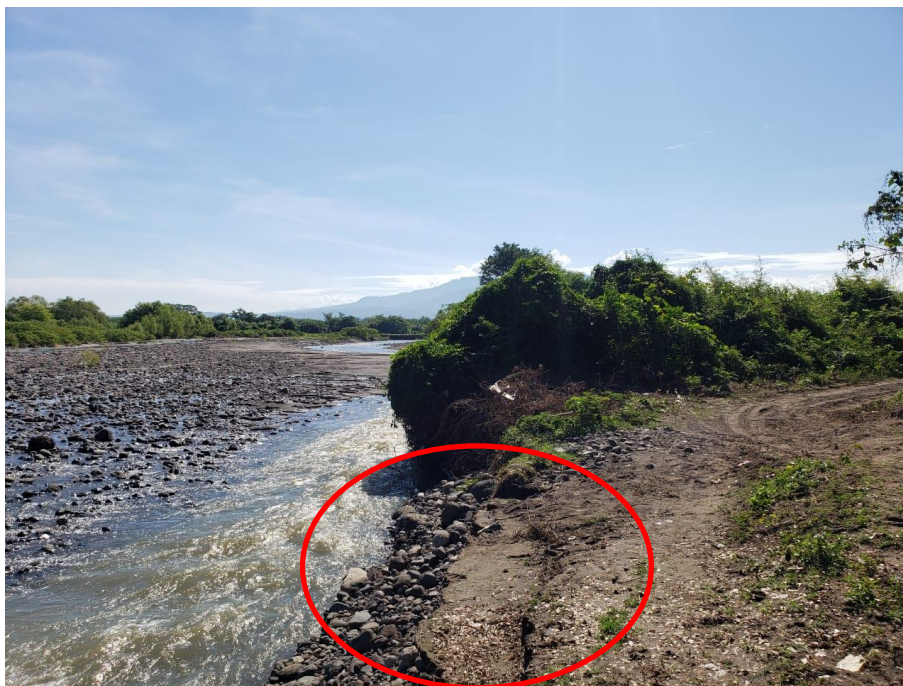
Como se muestra en las **Fotografías 3 y 4**, actualmente el caudal base del Río se encuentra tendido hacia el margen derecho, y hacia el margen izquierdo se ha creado una especie de banco de arena. Según los habitantes, años atrás el Río estaba tendido hacia el margen izquierdo en donde se ha formado el banco de arena, de acuerdo a los comentarios realizado este cambio en el alineamiento horizontal del Río (formación de meandro) comenzó en el 2009 y con cada lluvia y/o creciente del río, se agudiza el proceso de erosión de la margen derecha, propiciando la pérdida de pequeñas porciones de parcelas, sin embargo, fue hasta este año (invierno 2022) que perdieron la calle de acceso.

Fotografía 3. Flujo de Río tendido hacia margen derecho, erosionando margen; en círculo, zona de calle cortada

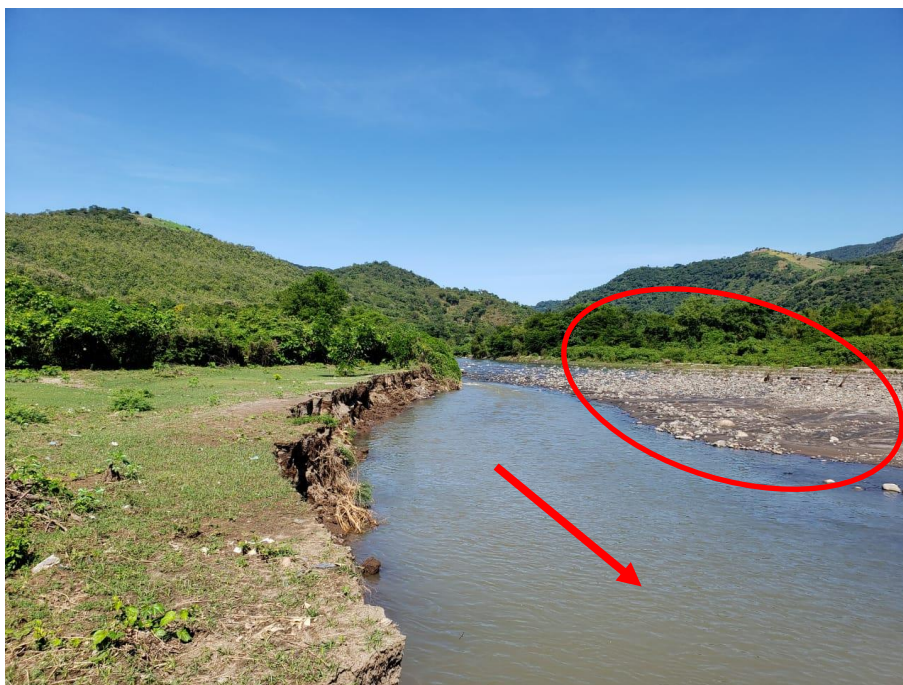
Fotografía 4. Erosión en margen derecho de Río; obsérvese banco de arena depositado en margen izquierdo

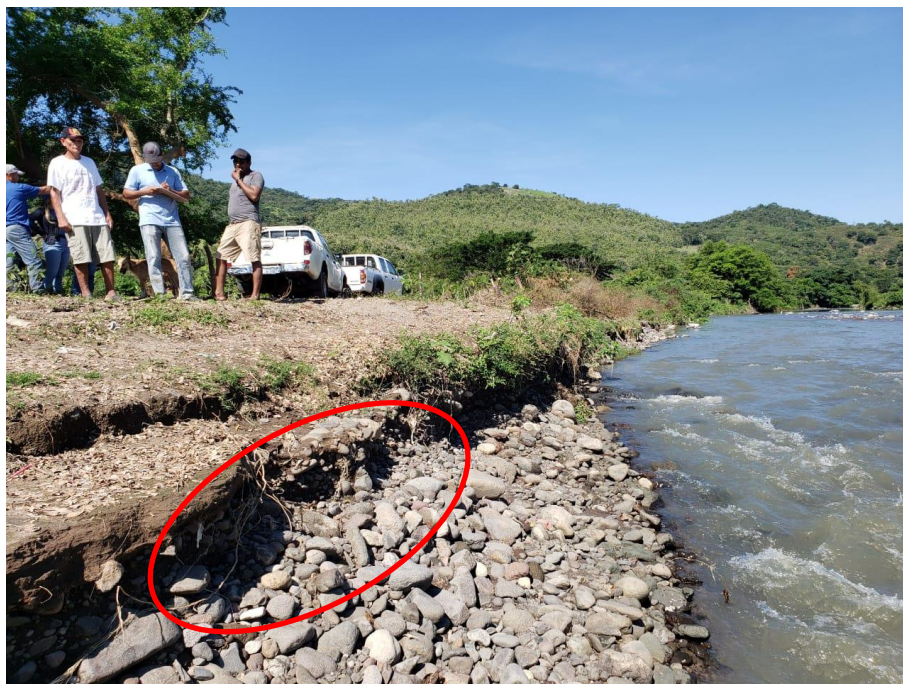
En la **Fotografía 5**, se puede apreciar el proceso erosivo del Río hacia el margen derecho, en donde se logra identificar que bajo el estrato de material orgánico (tierra negra) actual existe una capa de cantos rodados que dan indicios de un paleocauce o formación de terraza aluvial de inundación del Río Acahuapa.

Fotografía 5. Depósitos de cantos rodados bajo capa de tierra negra en donde se emplazaba calle; antiguo cauce del Río hacia margen derecho.

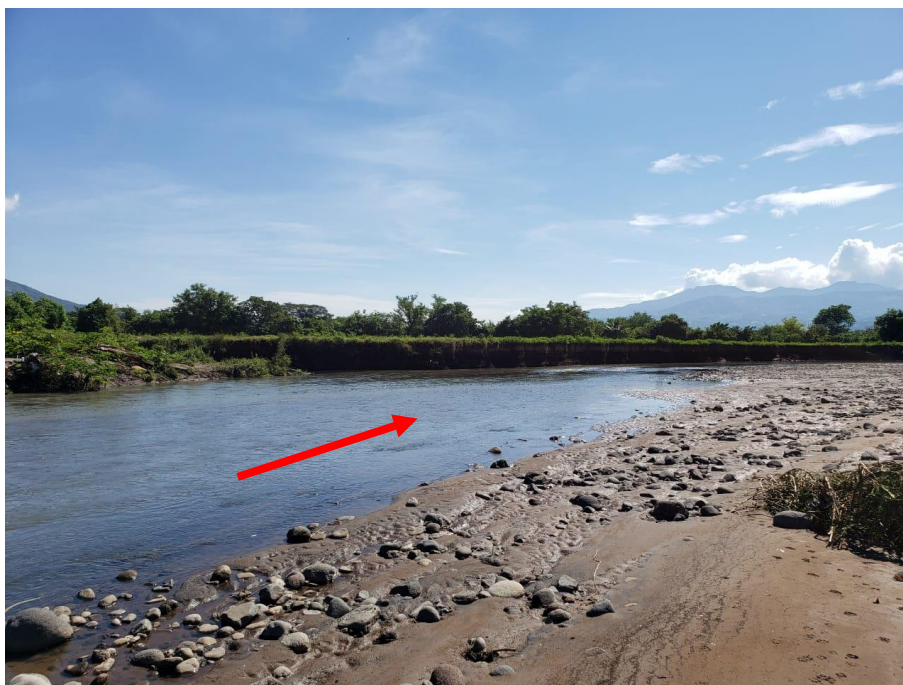
Fotografía 6. 300 m hacia aguas abajo, la erosión se encuentra hacia margen izquierdo y el depósito de arena hacia margen derecho

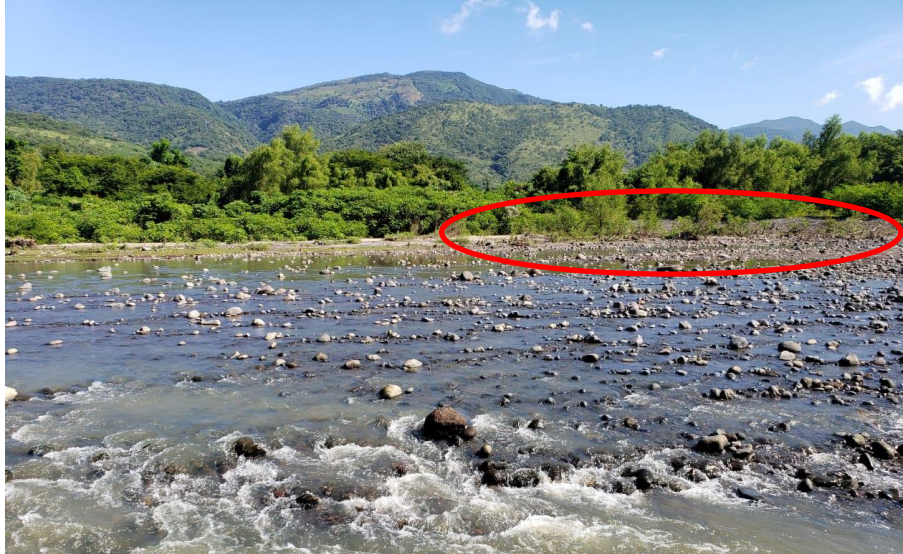
Como dato adicional, hacia la margen izquierda se logró identificar un tramo de borda conformada con material procedente del mismo Río. Dicha borda ha cumplido su función de protección hacia el margen en donde se ubica, sin embargo, con las diferentes crecidas que ha experimentado el Río, ésta se ha dañado y no ha sido conformada nuevamente; según comentaron los habitantes del sector, la Borda fue hecha por la Alcaldía de San Vicente y está ubicada en la margen izquierda. Ver **Fotografía 7**.

Fotografía 7. Indicios de borda dañada hacia margen izquierdo en sector donde Río se ha tendido hacia margen derecho, cortando calle.

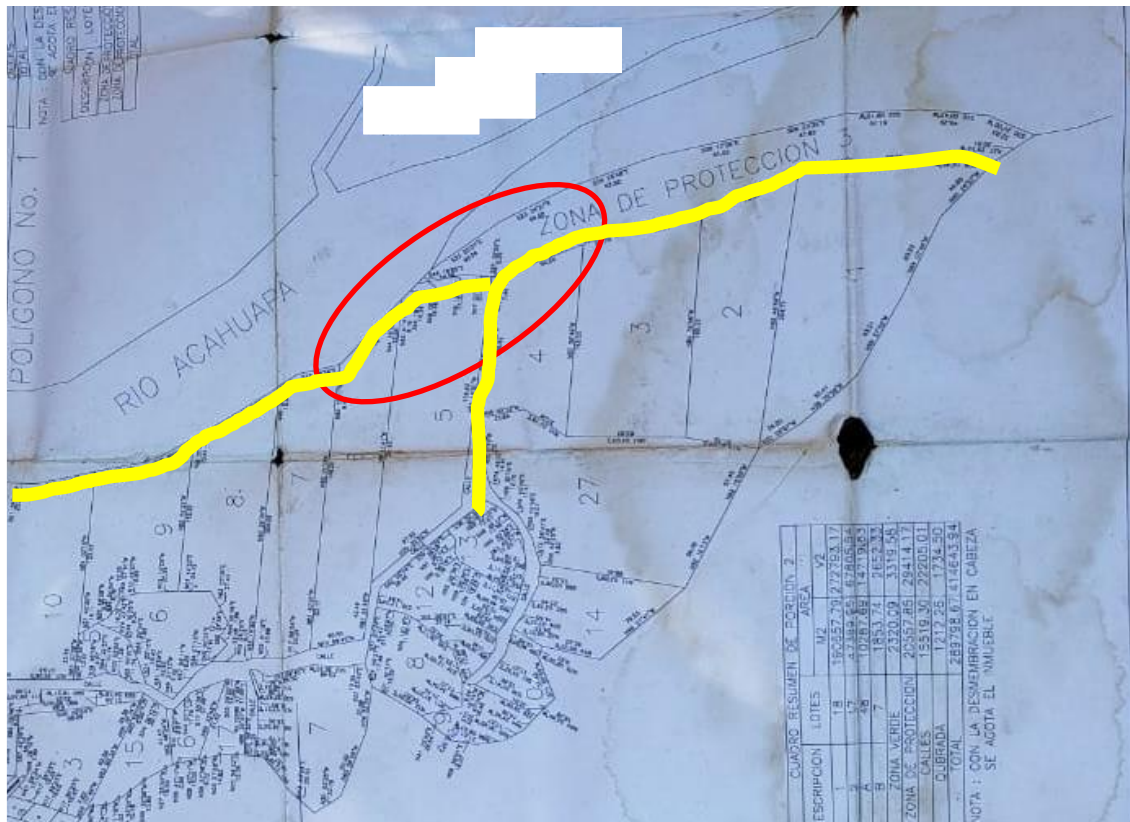
Fotografía 8. Plano de Lotificación cuando se llevó a cabo segregación de Inmueble propiedad de ISTA; enmarcado se muestra inmuebles mayormente afectados y alineamiento original de calle tal y como se muestra en Imagen 5
