REF. No. VMOP-DACGER-SPOP-011-2022

**INFORME TÉCNICO: EVALUACIÓN DE DAÑOS EN BOVEDA SOBRE QUEBRADA
LA MASCOTA, EN CEMENTERIO LOS ILUSTRES, MUNICIPIO Y
DEPARTAMENTO DE SAN SALVADOR.**

MAYO 2022

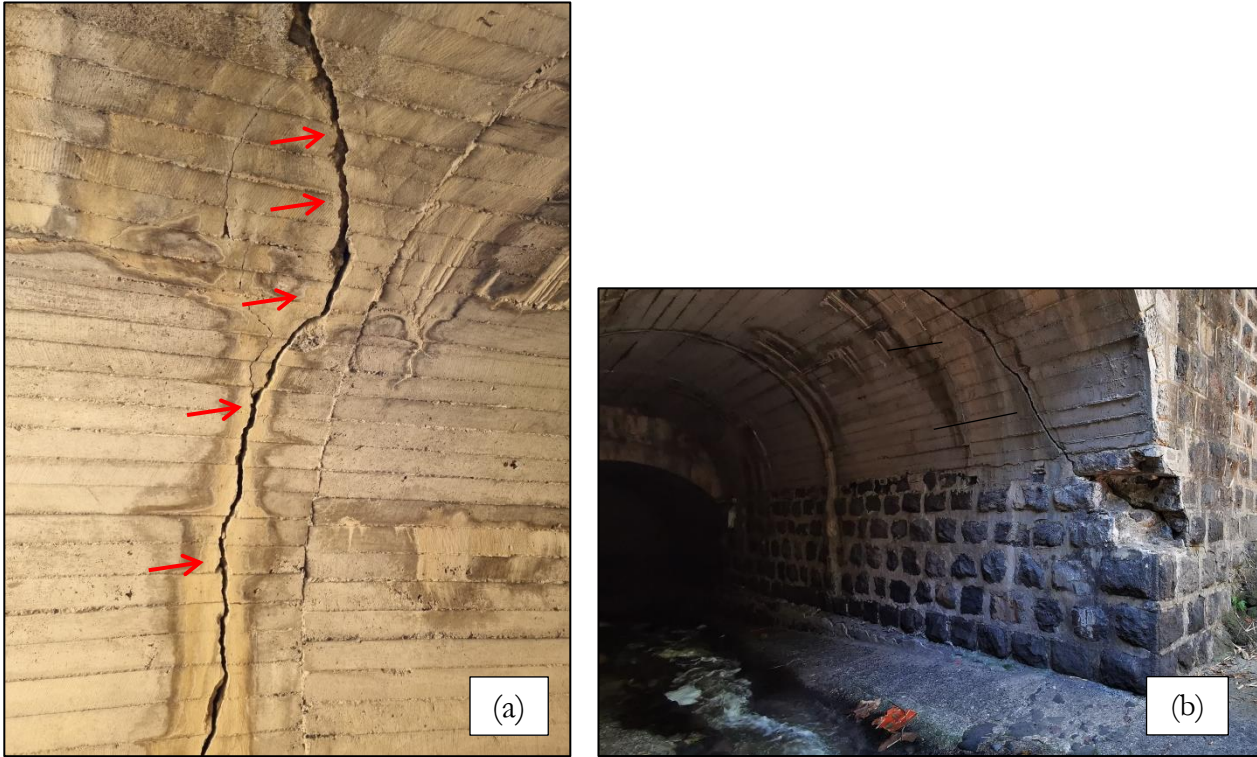
- Primer tramo, con longitud de 11.0 metros, ancho de 4.20 metros, altura total de 4.00 metros, y muros de soporte de 2.20 metros de altura. Respecto a las condiciones de la cama hidráulica presentes en este tramo, conformada en mampostería piedra fraguada, presenta socavación al centro y en toda la longitud de dicho tramo, en un ancho estimado de 1/3 del ancho de la bóveda (1.40 metros) (ver **Fotografía N° 1 y N°2**). Fue en este tramo donde se detectaron los daños antes descritos, a la entrada de la bóveda.

Fotografía N° 2. Agrietamiento en parte superior de primer tramo de bóveda recorrido, en a) parte superior izquierda, b) parte superior derecha.

En cuanto al agrietamiento en el área superior de la bóveda, pudo haberse producido por el impacto de escombros de gran tamaño (rocas o troncos) arrastrados por el flujo al momento de un crecida máxima, hacia la esquina del muro justo en la entrara de la bóveda, haciendo perder parte del muro, dando como resultado el agrietamiento de la misma.

- Realizar una evaluación estructural de la bóveda para indagar su capacidad, estabilidad y determinar requerimientos de reforzamiento ante su demanda actual, ya que, a pesar de que se desconoce su año de construcción, es una estructura de una antigüedad considerable.

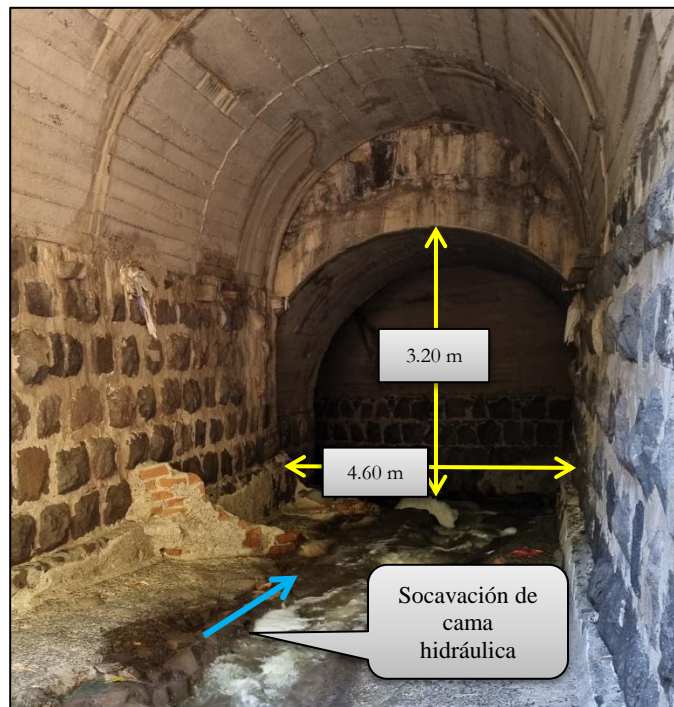
- Segundo tramo, que sirve de cambio de dirección, aproximadamente en 120 grados, en sentido suroriente, con una longitud de 5.00 metros, cuenta con una altura total de 3.20 metros y un ancho de 4.60 metros (ver, **Fotografía N° 3**). En esta porción de bóveda se detectó un agrietamiento diagonal hacia el costado de margen izquierda, en la base del arco, pero que solamente afecta una porción del mismo (ver **Fotografía N° 4**). La cama hidráulica observada, igual que la anterior, también presenta socavación al centro en toda su longitud.

Fotografía N° 3. Segundo tramo de bóveda identificado.

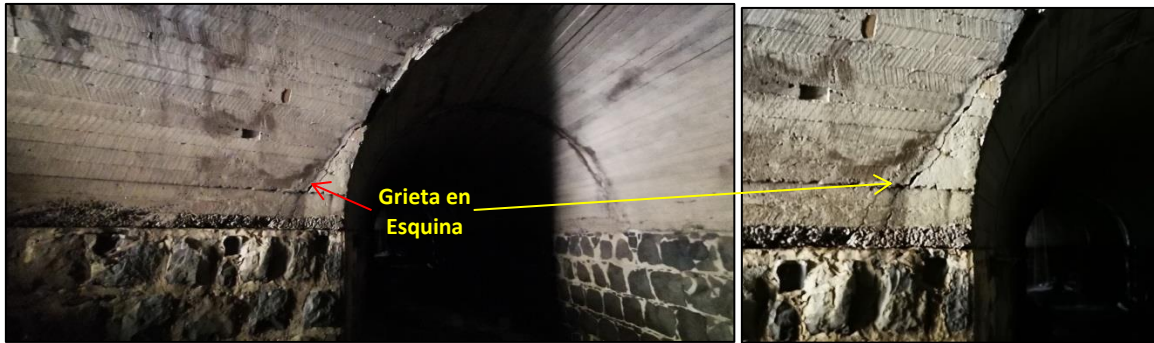
Fotografía N° 4. Segundo tramo de bóveda identificado, con daños en esquina de arco.

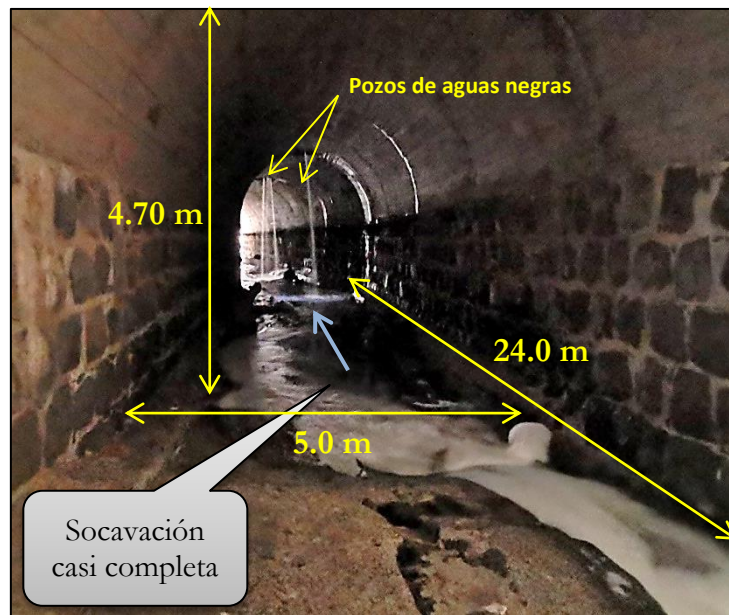
Fotografía N° 5. Tercer tramo de bóveda identificado.

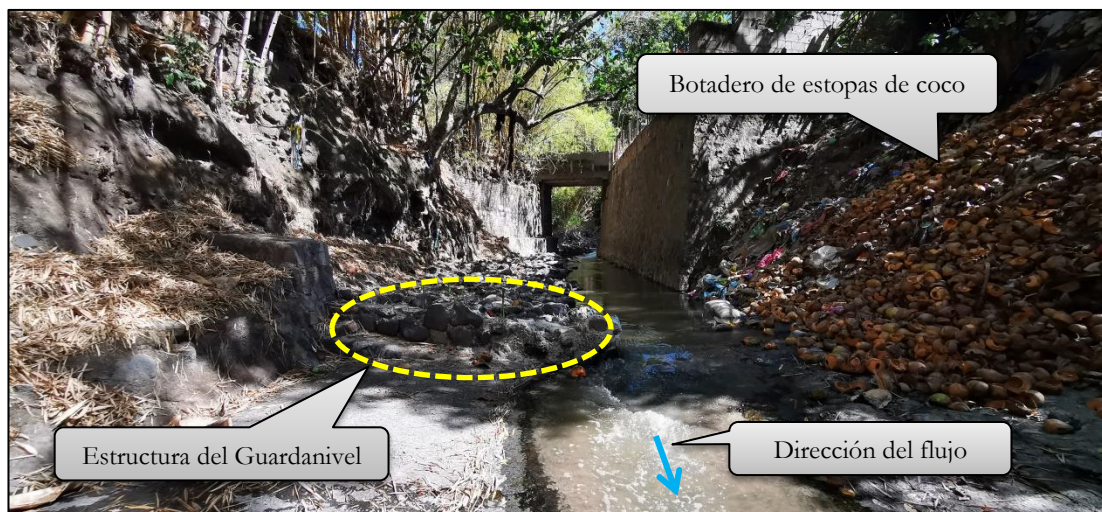
Fotografía N° 6. Estructura de guardanivel encontrada, parcialmente dañada, aguas arriba de la entrada de la bóveda, junto a botadero de estopas de coco hacia la margen izquierda.

La acumulación de basura o ripio aguas arriba de la bóveda puede provocar obstrucciones en puntos hacia aguas abajo, ya que se desconocen los cambios de sección que pueden existir al interior de la bóveda, en el resto de su trayecto que no pudo inspeccionarse. Esto a su vez podría contribuir con el aumento de daños en la cama hidráulica de la misma.

- Es imperante restringir el uso de las zonas expuestas de las márgenes de la Quebrada La Mascota para botaderos a cielo abierto. Para ello se sugiere gestionar el oportuno apoyo de la Alcaldía Municipal de San Salvador.

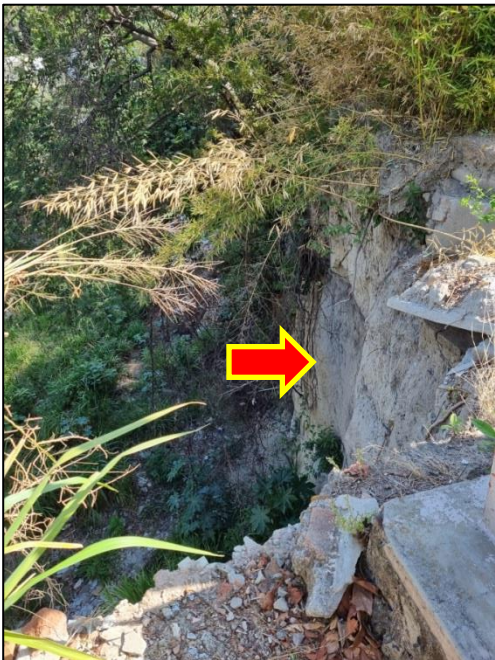
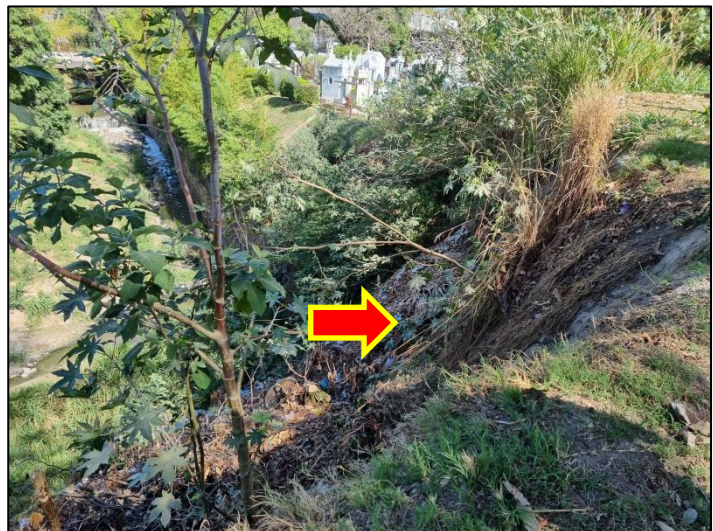
- Adicional a la problemática que presenta la bóveda, los administradores del cementerio manifestaron preocupación por el estado actual que presentan algunas porciones de la margen izquierda de la quebrada, al interior del cementerio, ya que se encuentran expuestas y sin protección debido a la ocurrencia de deslizamientos hacia el cauce de la misma, a causa de las tormentas Tropicales Amanda y Cristóbal en el año 2020, siendo que, según comentarios de los administradores del cementerio, el nivel de las aguas alcanzó un nivel de 3 metros respecto al cauce, afectando considerablemente la base de los taludes de dicha margen. (ver **Fotografía N° 7**). Se estima que en dichos lugares los taludes de la margen izquierda poseen alturas que rondan los 12.00 metros, y que a pesar de la presencia de un muro de protección construido en el cauce de la quebrada, este fue superado por el nivel máximo alcanzado, ya que se estima posee una altura de 2.50 metros. Dicha situación pone en riesgo la pérdida de tumbas localizadas hacia el costado sur- poniente del cementerio, en colindancia con la corona de la margen izquierda de la quebrada (ver **Imagen N° 3**).

Fotografía N° 7. Condición de falta de protección que muestran algunas porciones de la margen izquierda de la Quebrada La Mascota, por ocurrencia de deslizamientos.

Por las condiciones observadas en las porciones de materiales al descubierto, en la margen izquierda y próxima al área de tumbas, al costado sur-poniente del cementerio, el sector presenta un **Riesgo Alto** ante la ocurrencia de nuevos derrumbes, que pondrían en riesgo de colapso aquellas tumbas cercanas a la corona de la margen izquierda, en caso de ocurrir nuevas crecidas asociadas a precipitaciones que saturen los materiales expuestos y que debiliten aún más la base de dichas porciones, o bien, ante la ocurrencia de escorrentía superficial que se precipite desde la corona de dicha margen y también sature los materiales expuestos, o ante cambios de temperatura y de los vientos imperantes en el lugar, principalmente durante la época seca.

- Es necesario que se realice una inspección a los taludes que presentan deslizamientos, esto con el propósito de plantear recomendaciones o medidas que detengan dicha problemática, sin embargo, es importante proceder inmediatamente a limpiar la zona y no depositar basura o ripio que genere peso adicional en la corona de esas porciones de las márgenes expuestas. Como medida inmediata se recomienda la colocación de membranas plásticas que eviten se prolongue la erosión, en vista de la próxima época de lluvias que ocurran en el país.

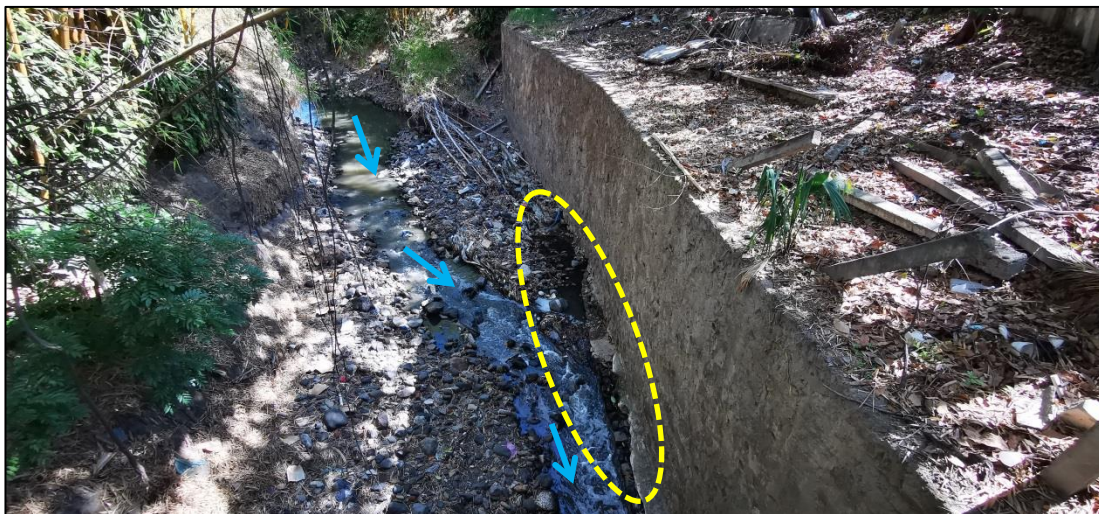
- El deterioro de la base de las márgenes también pudo apreciarse en la base de un muro de protección de mampostería de piedra, localizado en la margen izquierda y aproximadamente a 50.00 metros de la entrada de la bóveda, el cual presenta una socavación que se estima se extiende en más de 10.00 metros de su longitud (ver **Fotografía N° 8**).

Fotografía N° 8. Daños detectados por socavación en base de un muro de protección, en margen izquierda de Quebrada La Mascota, a 50.00 metros aguas arriba de entrada de bóveda.

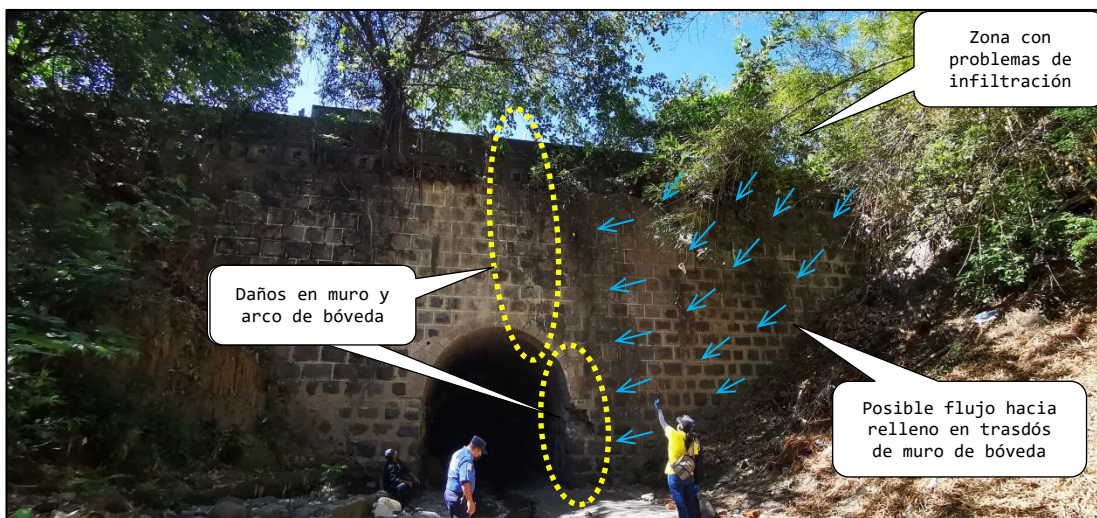
Por otra parte, los administradores del cementerio comentaron haber tenido problemas de infiltración en una porción contigua a la entrada de la bóveda, debido a la escorrentía superficial descontrolada, lo cual afectó algunas tumbas y a un pozo de infiltración que se localiza también próximo a la entrada de la bóveda (ver **Imagen N° 4**). Por lo anterior, es posible que dicha infiltración alcanzó a extenderse hacia el trasdós del muro y arco de la bóveda, al costado de la margen derecha de la quebrada, afectando así la consistencia y compacidad de los materiales de relleno, lo que debió haber provocado un desequilibrio de empujes laterales a cada lado de los muros de la bóveda, produciendo los agrietamientos observados en la parte del relleno debilitado (ver **Fotografía N° 9**).

Fotografía N° 9. Posible flujo hacia el relleno en el trasdós del muro y arco dañados, proveniente desde el área de tumbas con pasados problemas de infiltración, hacia margen derecha de quebrada La Mascota.

- Dentro de las actividades de evaluación estructural de la bóveda, deberá incluirse una campaña geotécnica sobre los rellenos en los trasdós de los muros laterales de la bóveda, principalmente hacia el costado de la margen derecha de la Quebrada La Mascota, con sondeos que alcancen profundidades desde el nivel del área de tumbas, de al menos 10.00 metros. Con estas actividades se podría determinar si el relleno hacia la margen derecha presenta porcentajes de humedad altos y así también detectar si aún persisten los problemas de infiltración comentados por los administradores del cementerio, así como para evaluar si hay alteraciones en la compacidad y resistencia de los materiales del mismo.
