REF. No. VMOP-DACGER-038-2022
INSPECCIÓN TÉCNICA EN COMUNIDAD PARAISO 2, MUNICIPIO DE
SOYAPANGO, DEPARTAMENTO DE SAN SALVADOR.

- **Objeto de la Inspección:** Evaluar la situación de riesgo reportada por los ciudadanos afectados ante el colapso de un muro gavión, sobre una Quebrada de invierno, continuo a Calle Venecia Prusia, Comunidad Paraíso 2, Municipio de Soyapango, Departamento de San Salvador.
- **Fecha y hora de la Inspección:** 12 de agosto de 2022; 11:00 am
- **Personal de Inspección:**

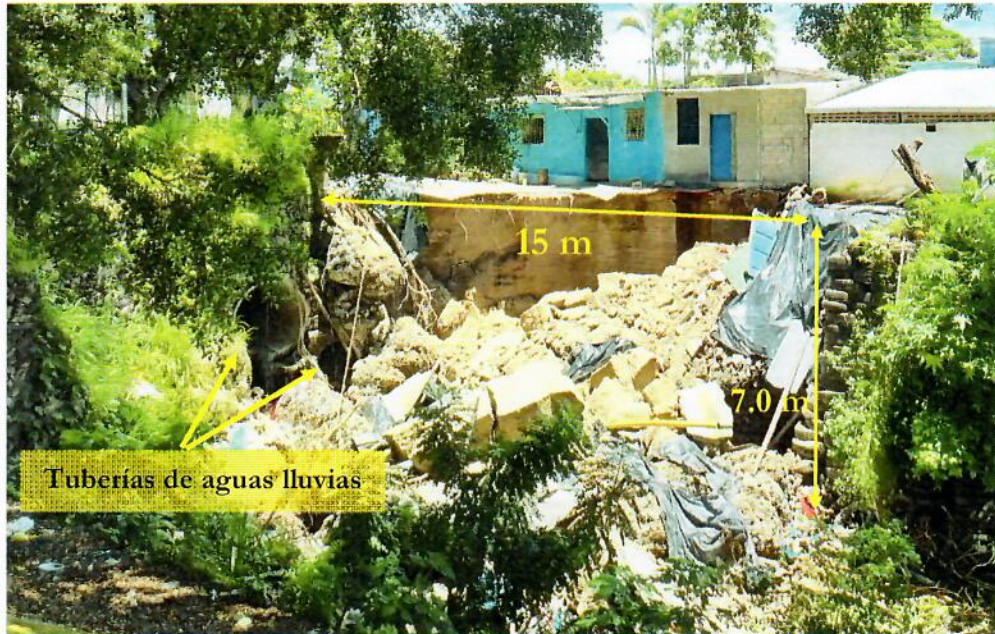
- Al momento de la inspección se identificó que se había producido el colapso de un muro gavión de aproximadamente 15.0 m de longitud por 7.0 m de altura y de un muro de mampostería de bloque de concreto de 2.0 m, este último construido por el propietario de la vivienda afectada. Lo antes mencionado se encuentra a la salida de tres tuberías de aguas lluvias

(dos tuberías con diámetro aproximadamente entre 36" y 42" y una de 72" de diámetro) sobre la margen izquierda de una Quebrada de invierno, las cuales interceptan la Avenida Cerro Verde y desembocan en la parte más baja de la zona, que, debido a la topografía natural del terreno, se le conoce como quebrada de invierno (ver, **Fotografía N°1 y N°2**).

Fotografía N°1. Lugar de inspección, colapso de muros gavión sobre margen izquierda de Quebrada.

- La falta de protección en la descarga de las tuberías de aguas lluvias provocó la socavación sobre el muro gavión en la margen izquierda de la quebrada de invierno, manifestada a partir de la Tormenta Tropical Amanda, la cual fue aumentando con las constantes tormentas a partir de esa fecha, hasta el punto de generar el colapso total de los 15.0 m de muro gavión y su respectivo material de relleno.
- Las tres viviendas inmediatas a la zona del colapso presentan una condición de ALTO RIESGO debido a la inestabilidad del suelo, por lo que es importante y necesario atender las recomendaciones pertinentes a la situación.

- Ante la situación de ALTO RIESGO que presenta la zona inspeccionada, es necesario realizar una **Intervención Inmediata** en al menos 20 m de longitud por 7 m de alto, sobre la margen izquierda de la quebrada.

- Dado el alto riesgo que se presenta en la zona inspeccionada es necesario realizar una labor de desalojo de material sobre el cauce de la quebrada, producto del colapso de los muros y material de relleno, así como trabajar una solución integral que incluya la conformación del terreno colapsado, reconstrucción de muros gavión o muros de mampostería de piedra y la construcción de un colchón reno en por lo menos 3.0 m de longitud a partir de la salida de las tuberías de descarga de aguas lluvias, esto con el propósito de evitar la socavación nuevamente de los muros y obtener una adecuada incorporación del flujo a la quebrada.

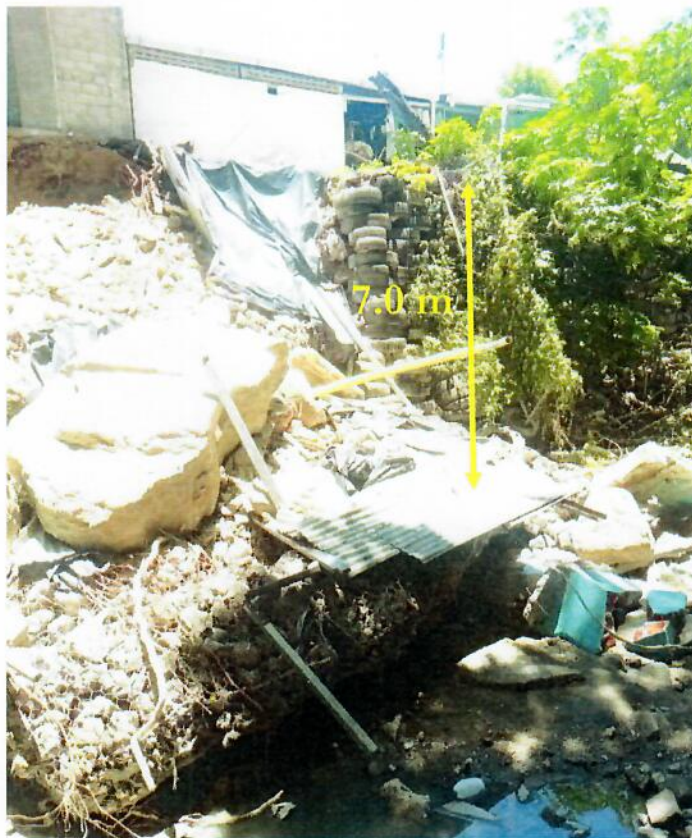
Fotografía N°2. Altura del muro gavión colapsado.

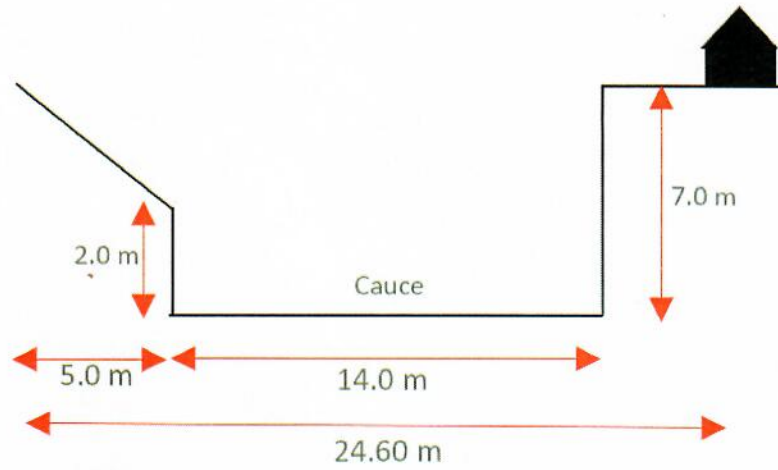
- El ancho del cauce de la quebrada es de 14.0 m y la distancia entre la corona del talud sobre la margen derecha hasta las viviendas afectadas, sobre la margen izquierda, es de 24.6 m de ancho (Ver, **Imagen N°2**).

Imagen N°2. Longitud de cauce de la quebrada y altura de muros sobre ambas margenes.

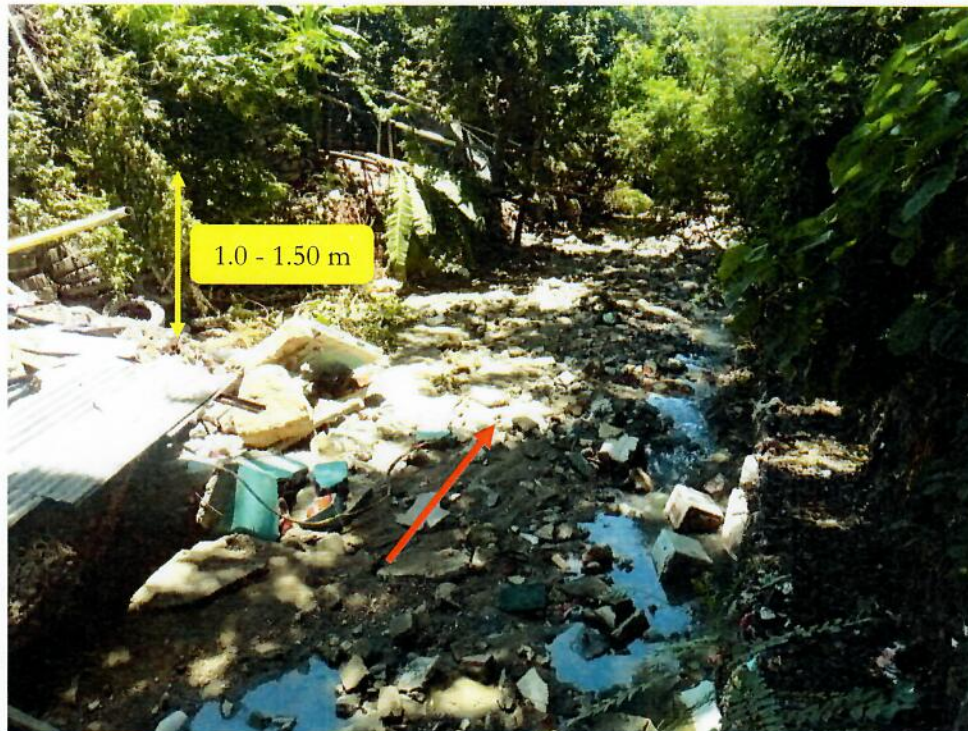
- Se identificaron tres viviendas afectadas, por lo que el propietario de la vivienda #1 (en color celeste), manifestó que, desde la Tormenta Tropical Bonnie ocurrida en junio del presente, se observó socavación al pie del muro gavión, así como agrietamientos en el patio de su vivienda, situación que expresó a la alcaldía del municipio y a este Ministerio. Agregó que el máximo nivel alcanzado por el flujo del agua proveniente por las tuberías de descarga ha sido entre 1.0 y 1.50 m medidos a partir del cauce de la quebrada (ver, **Fotografía N°3**).

- Seguido a los 15.0 m de muro gavión colapsado, sobre la margen izquierda, no se cuenta con muro de protección formal, sin embargo, se identificaron 15 m de un sistema conformado con llantas y otros tramos con recubrimiento de plástico para proteger el talud (ver, **Fotografía N°3 y N°4**).

Fotografía N°3. Longitud de 15 m de talud revestido con plástico y con llantas y nivel máximo alcanzado por de flujo de la quebrada.

- Considerando el tipo de suelo particular del área de inspección es importante construir muros de protección sobre la margen izquierda de la quebrada de invierno que protejan adecuadamente los taludes para evitar la erosión, por lo que, se recomienda la construcción de muros ya sea tipo gavión o mampostería de piedra sobre una longitud de por lo menos 32.0 m

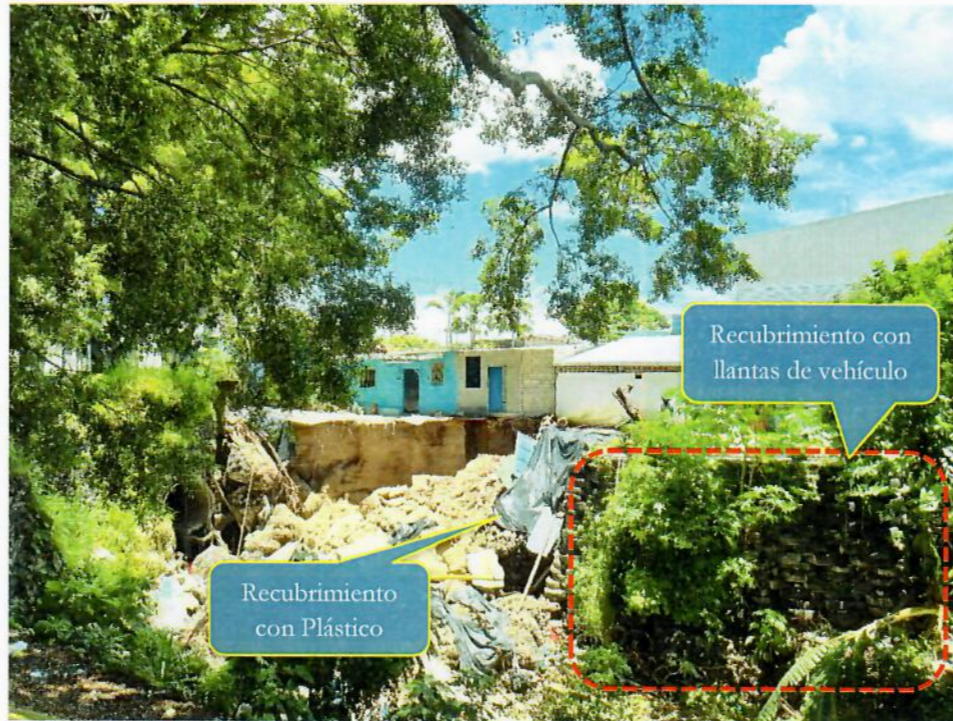
Fotografía N°4. Recubrimiento de talud con plástico y llantas de vehículo

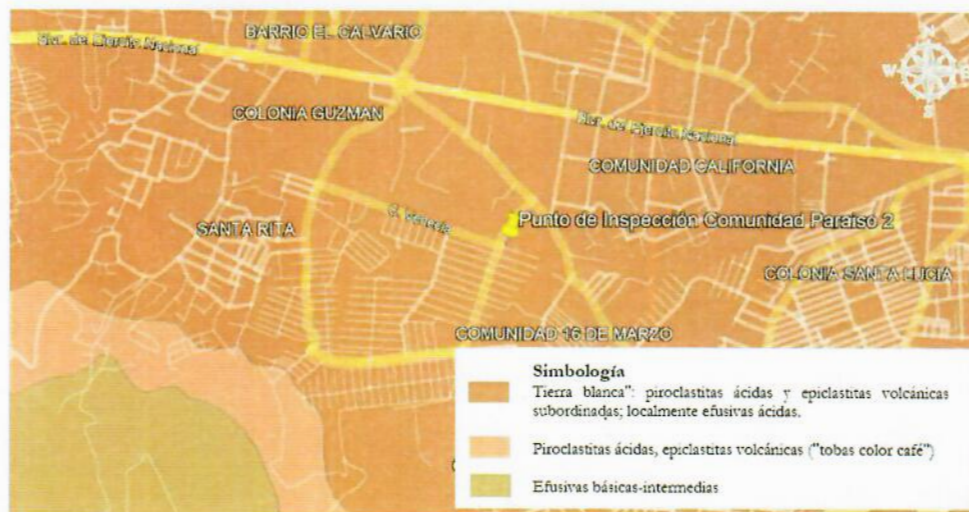
- Respecto a la Geomorfología del sector, este consta de “Tierra blanca: piroclastitas ácidas y epiclastitas volcánicas subordinadas; localmente efusivas ácidas (s3'b)” por lo que, el material de relleno colapsado y sobre el cual se asientan las viviendas, es bastante susceptible a erosión en presencia de agua, tal como se puede corroborar con el mapa geomorfológico del sector inspeccionado (ver, **Imagen N°3**).

Imagen N°3. Mapa Geomorfológico. Fuente: Elaboración propia, en base a datos del MARN.
